RELATÓRIO FOTOGRÁFICO

CDC 29 DE JUNHO

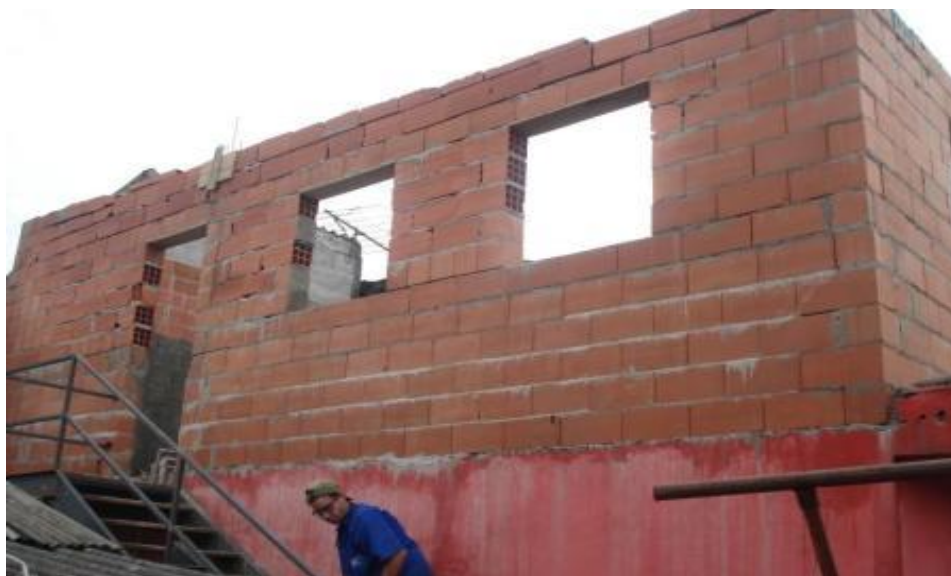
VISTA LATERAL DA OBRA

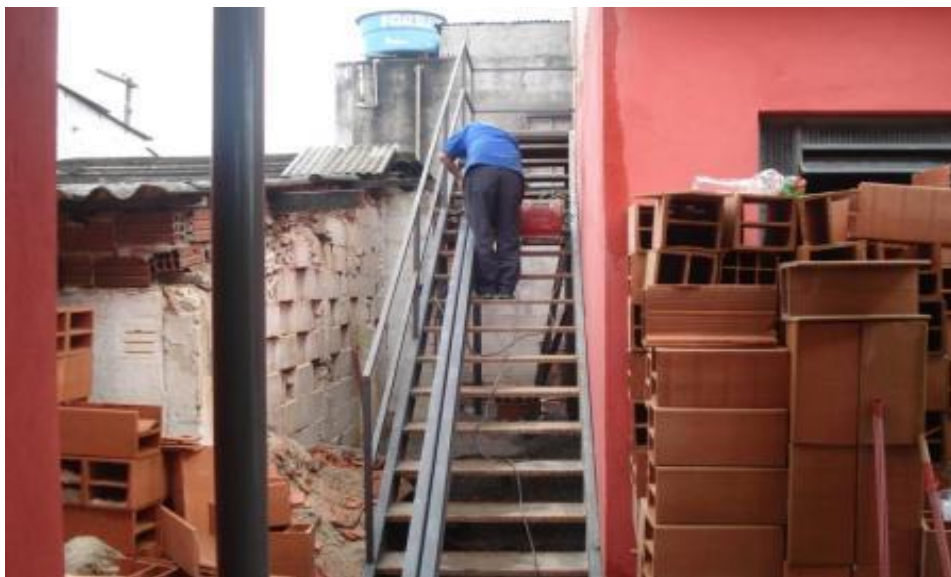
ESCADA DE ACESSO AO 2º PAVIMENTO

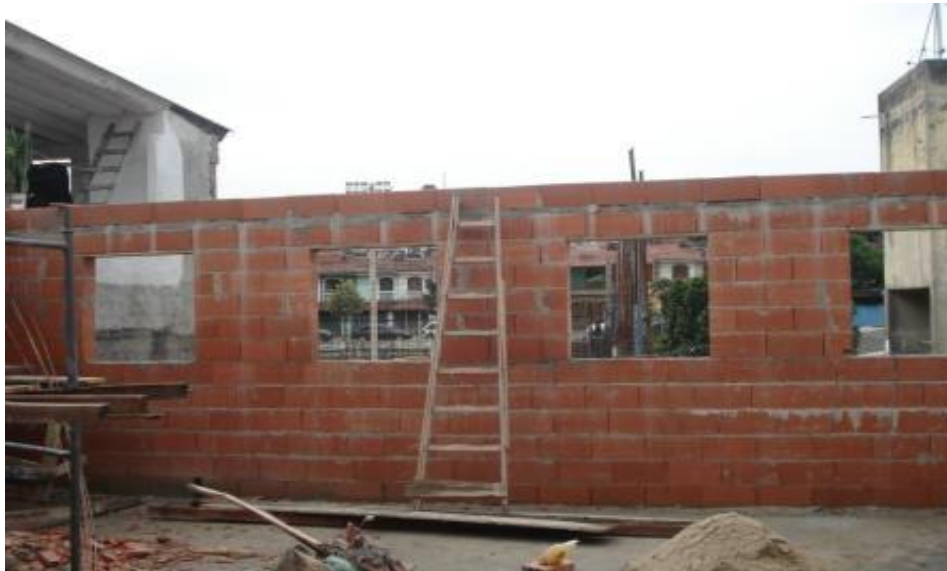
VISTA INTERNA

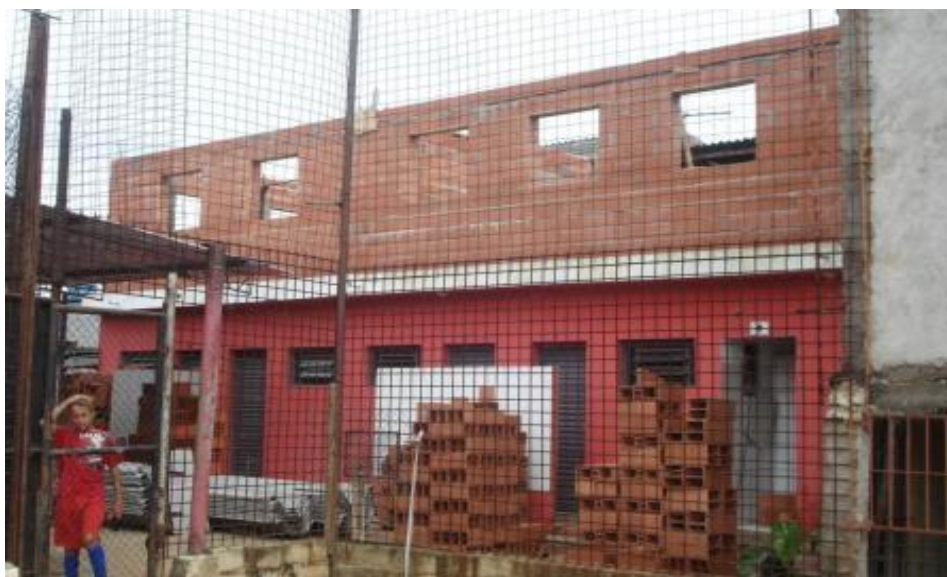
VISTA FRONTAL DA OBRA

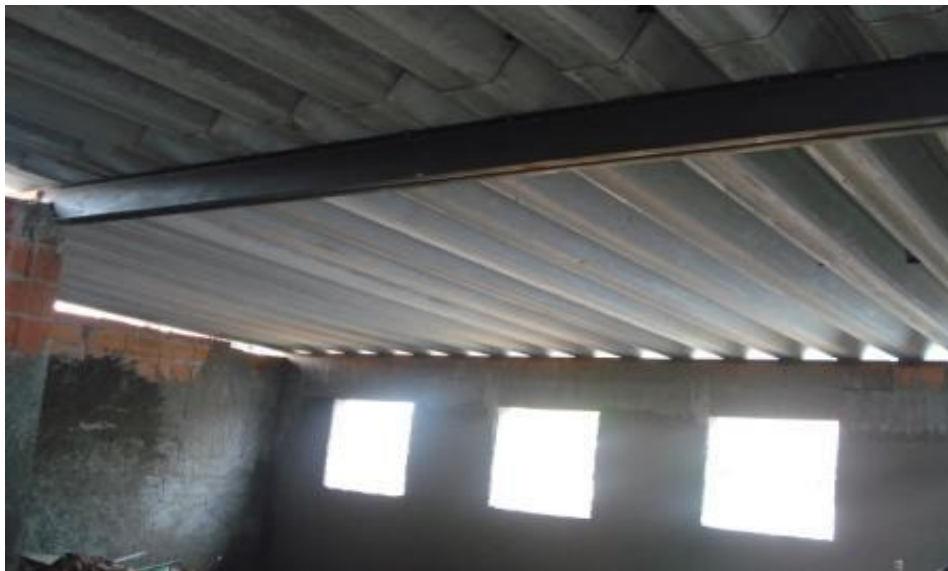
VISTA INTERNA (INSTALAÇÃO DA COBERTURA)

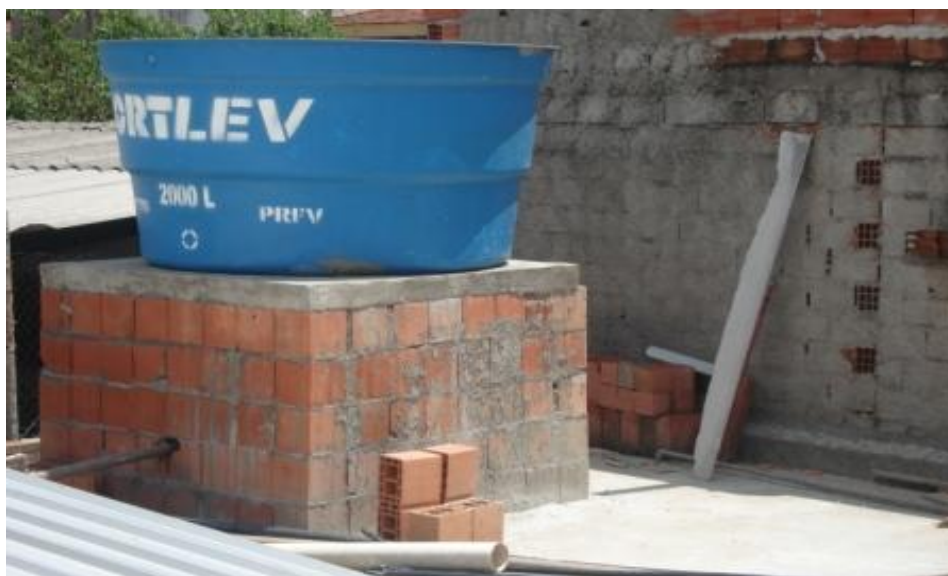
CAIXA D'ÁGUA REMOVIDA PARA A LAJE DA LANCHONETE

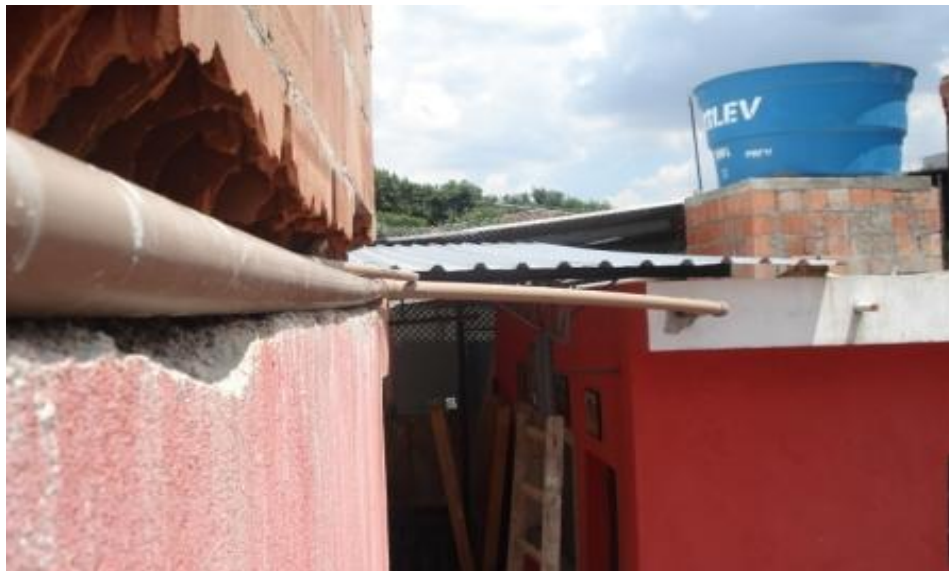
READEQUAÇÃO DA REDE DE DISTRIBUIÇÃO DE ÁGUA

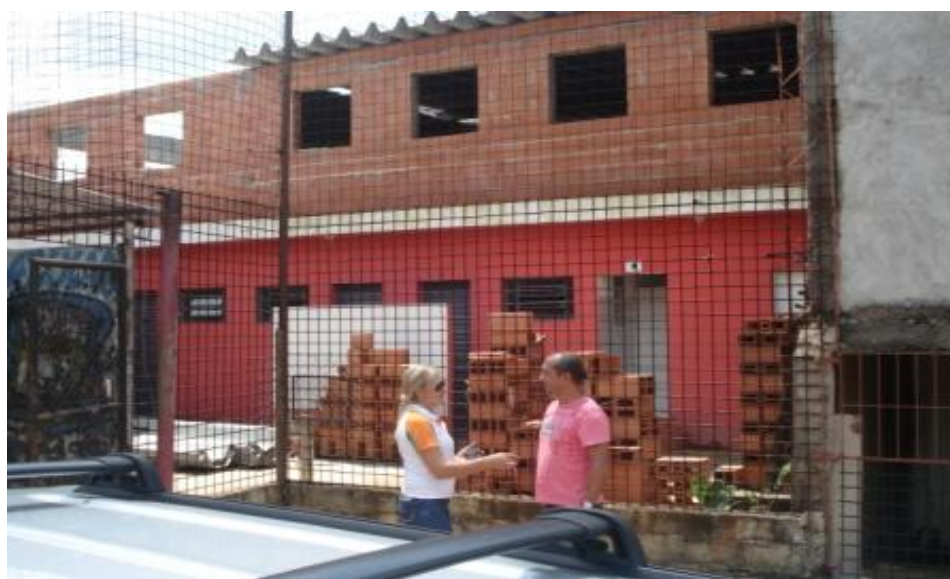
VISTA FRONTAL DA OBRA

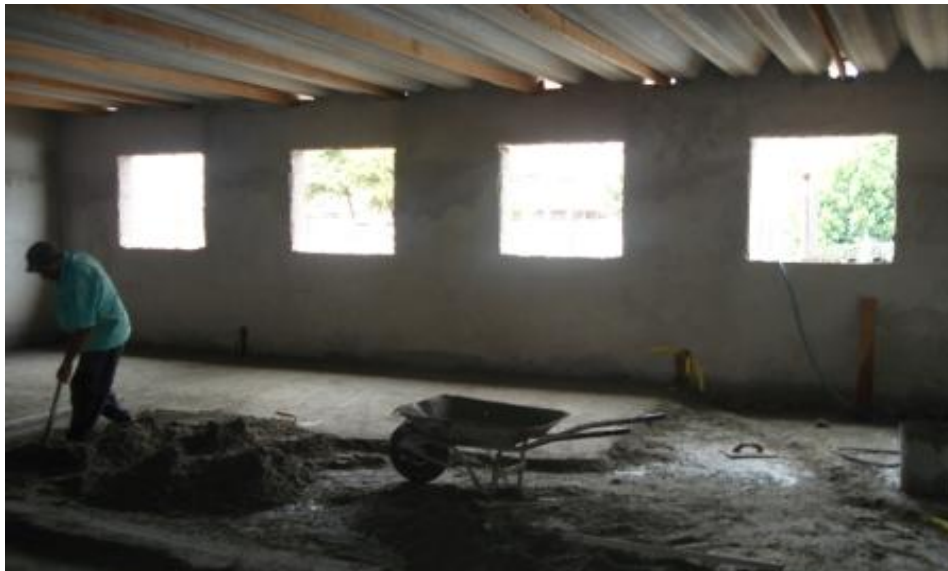
EXECUÇÃO DO CONTRAPISO - PREPARO PARA INSTALAÇÃO DO FORRO

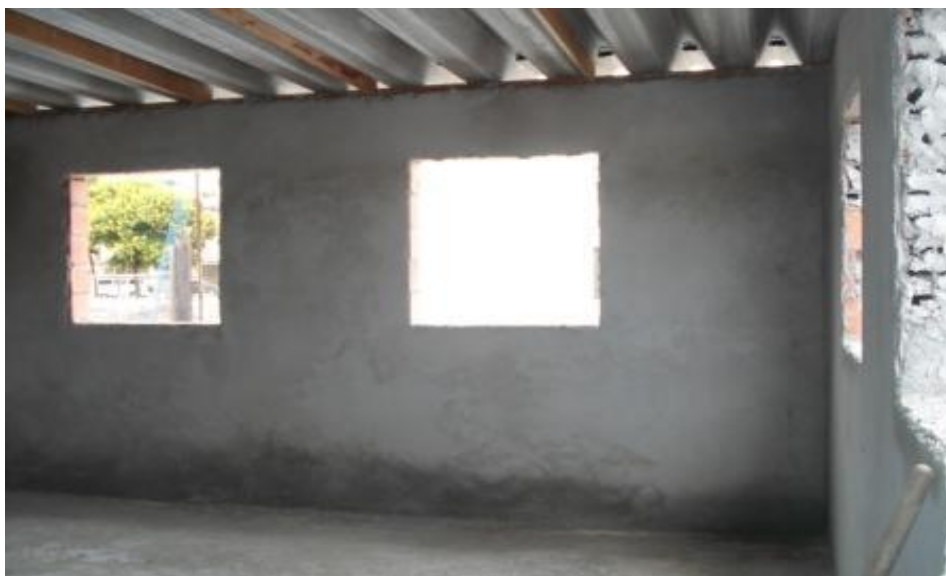
PAREDES REBOCADAS

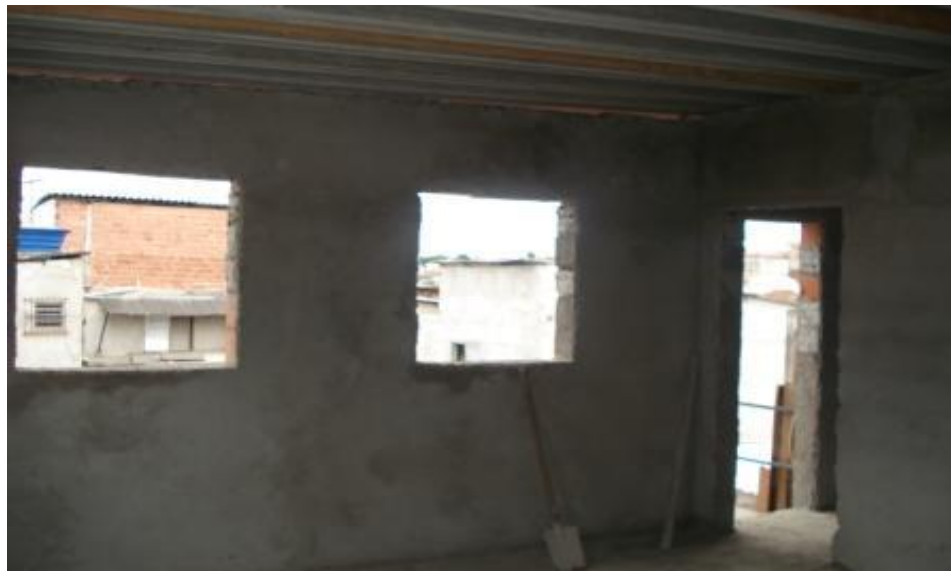
PAREDES REBOCADAS

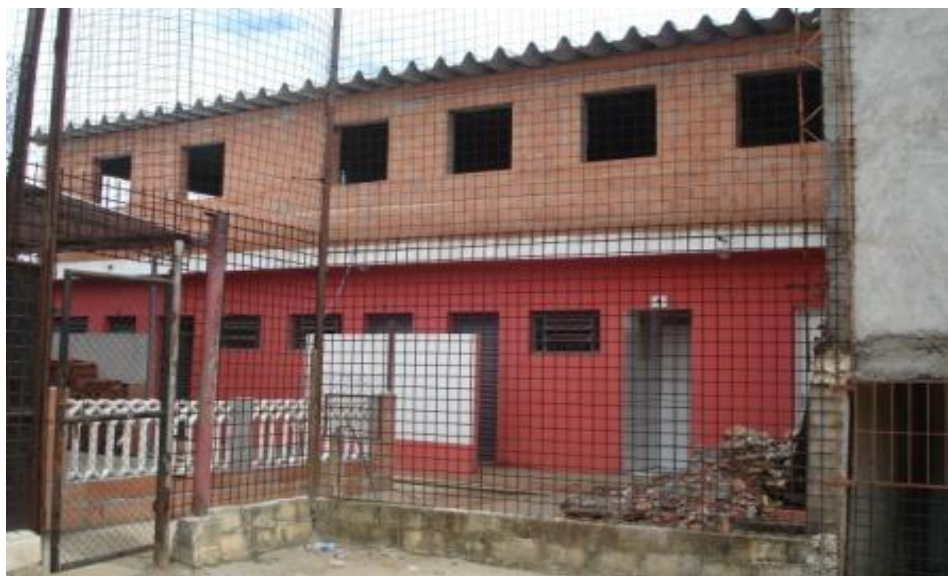
VISTA FRONTAL DA OBRA

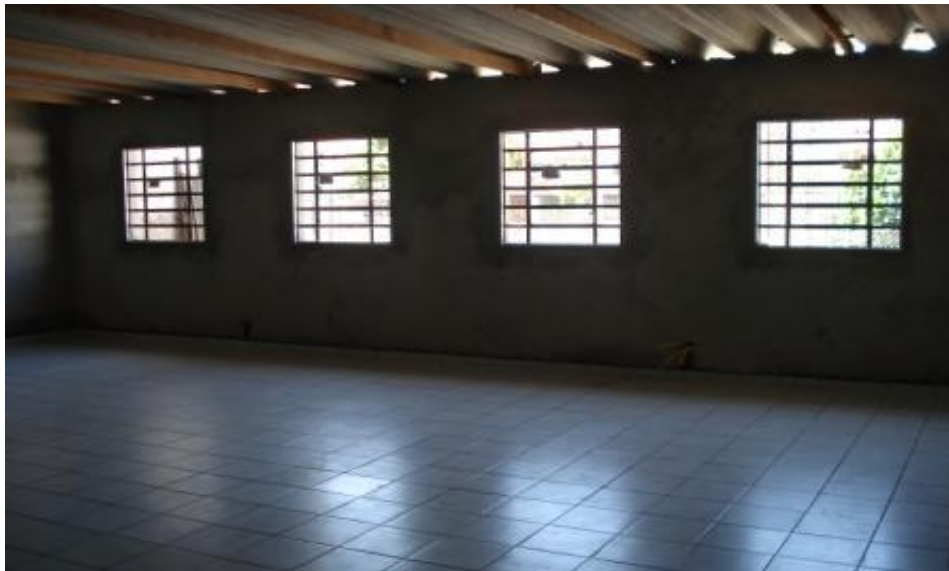
PISOS EM FASE FINAL(SALA-2) - ESQUADRIAS INSTALADAS

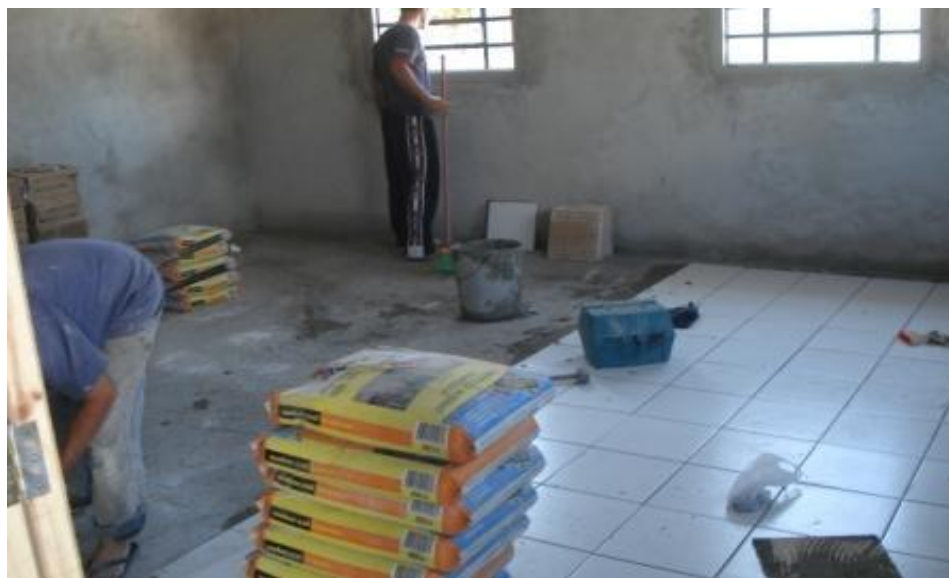
EXECUÇÃO PISO SALA 01

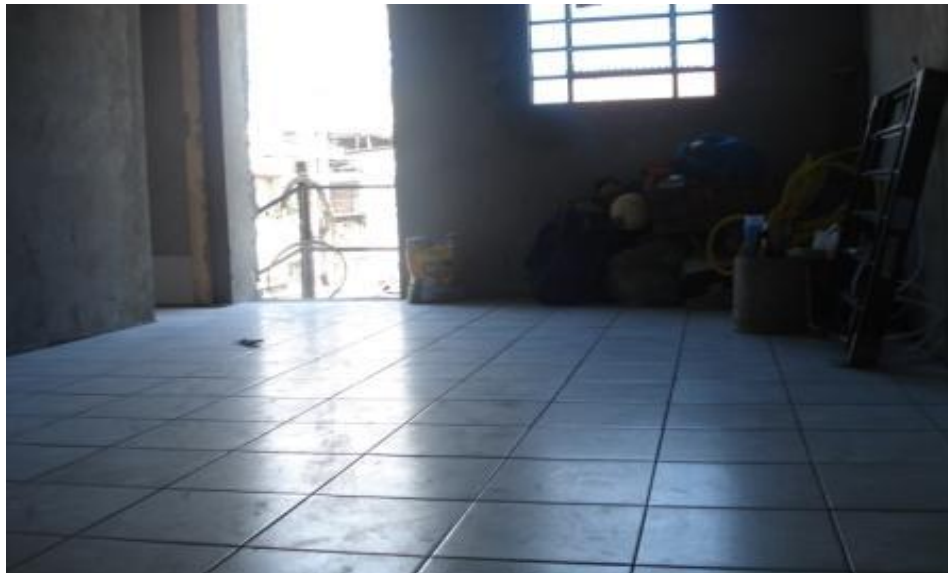
PISO DO HALL EM FASE FINAL

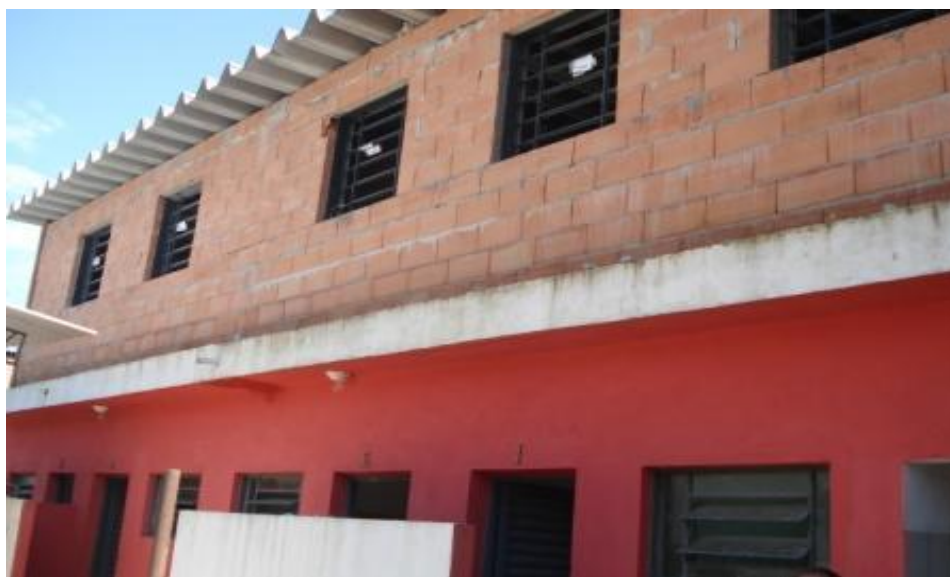
VISTA FRONTAL DA OBRA COM ESQUADRIAS INSTALADAS

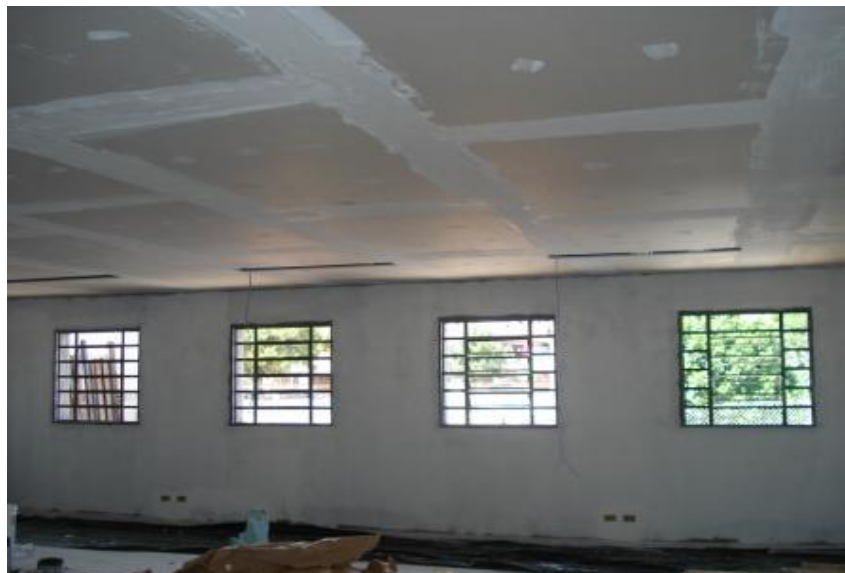
FORRO DE GESSO SALA 1 - CONCLUÍDO / INSTALAÇÃO DAS LUMINÁRIAS

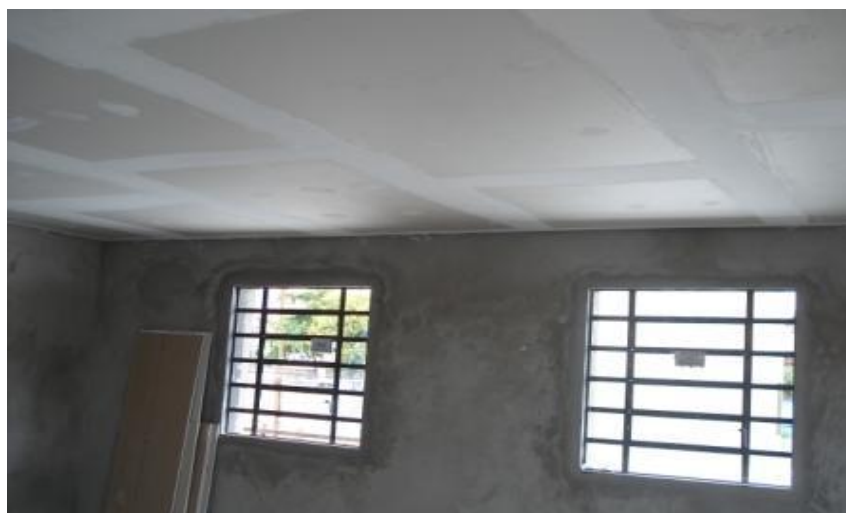
FORRO DE GESSO SALA 2 - CONCLUÍDO

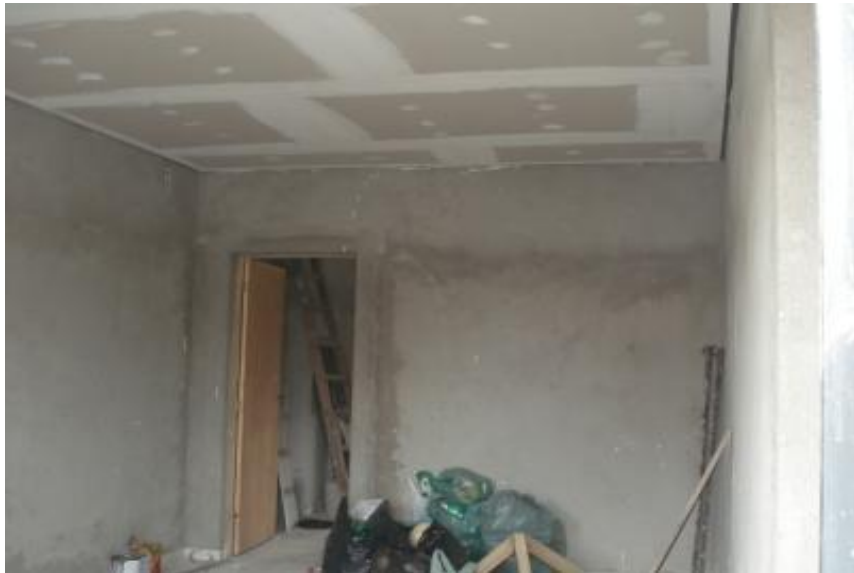
FORRO DE GESSO HALL DE ENTRADA - CONCLUÍDO

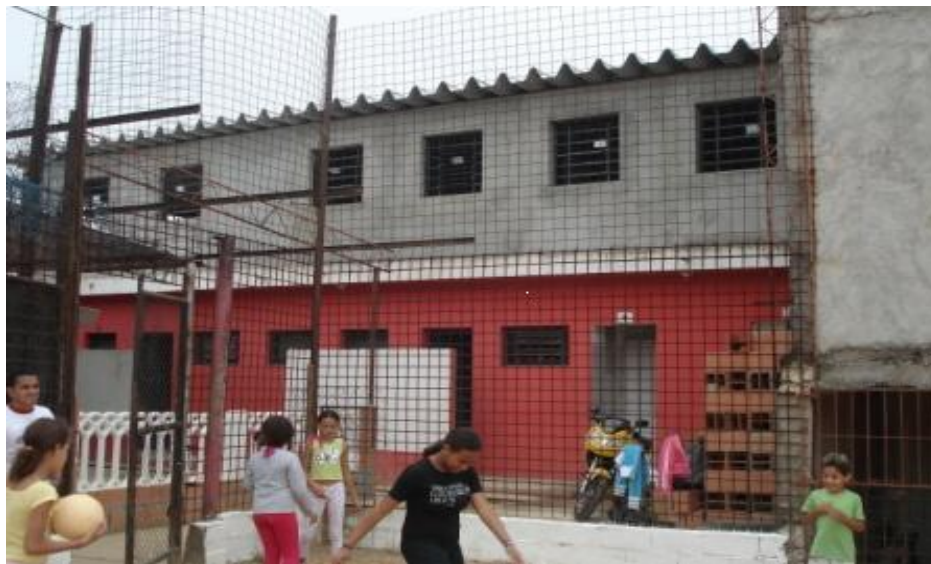
VISTA FRONTAL DA OBRA - REVESTIMENTO CONCLUÍDO
