RELATÓRIO FOTOGRÁFICO

CDC PORINGA

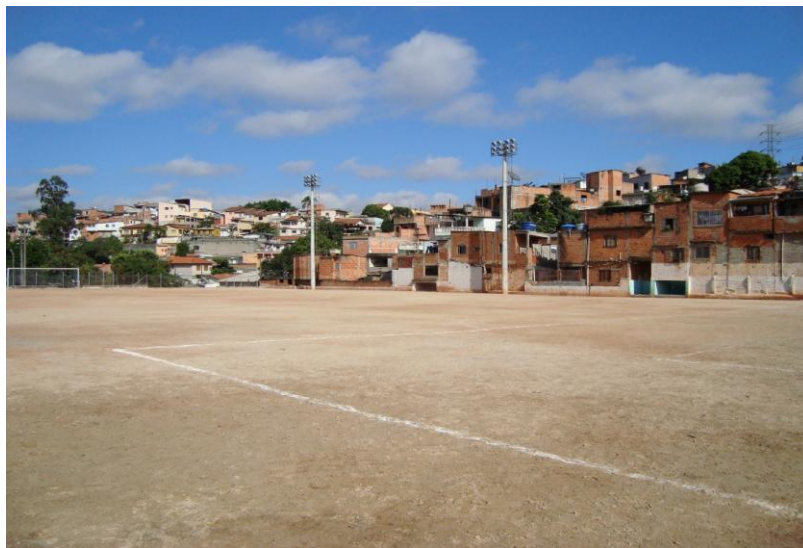
INSTALAÇÃO DE ALAMBRADOS

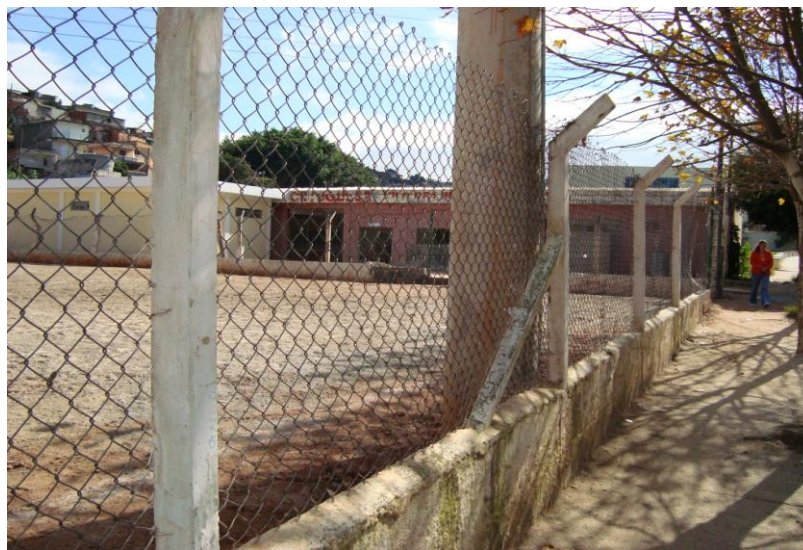
PINTURA DE MURETAS
