RELATÓRIO FOTOGRÁFICO

CDC PARQUE DA MOOCA

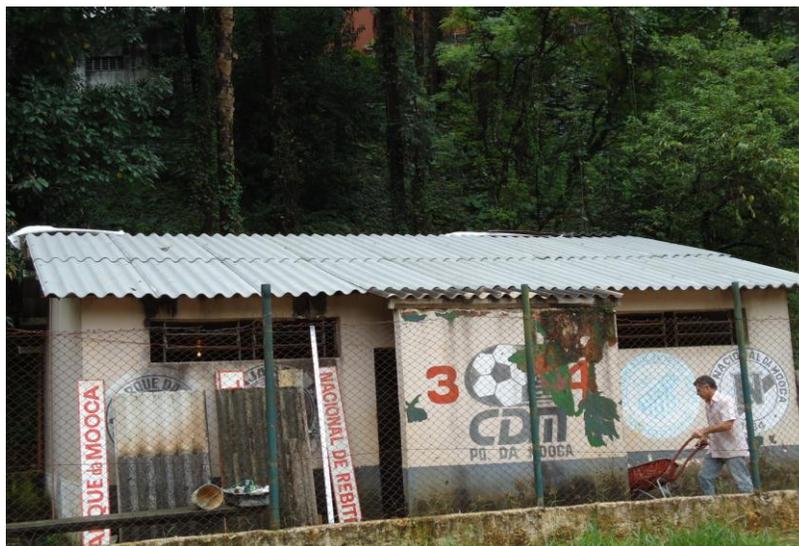
REFORMA DE VESTIÁRIOS (TELHADO)

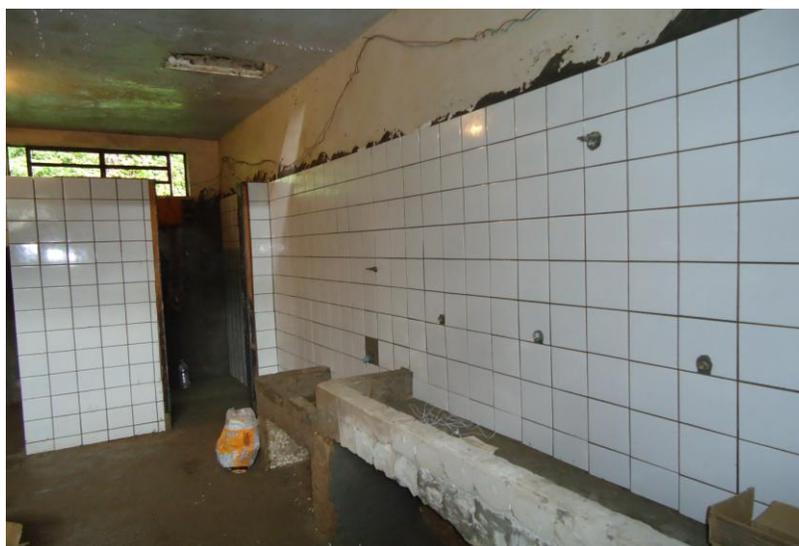
REFORMA DE VESTIÁRIO

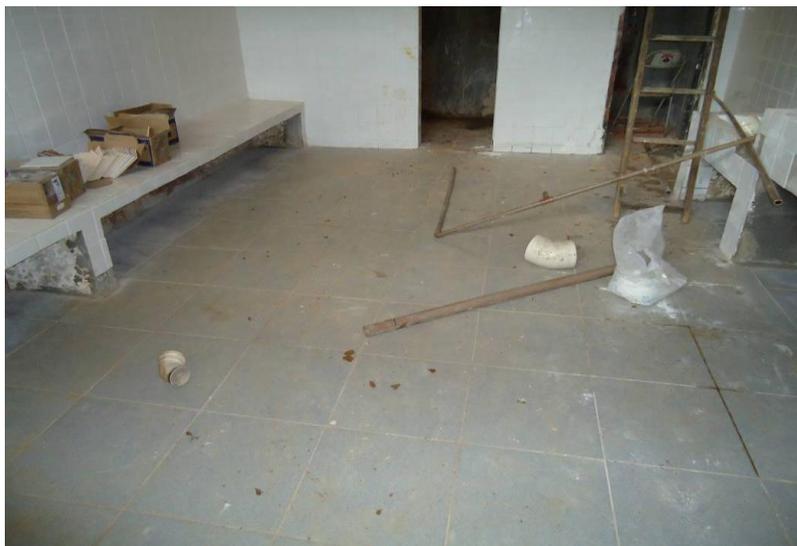
REFORMA DE VESTIÁRIOS (PISO)

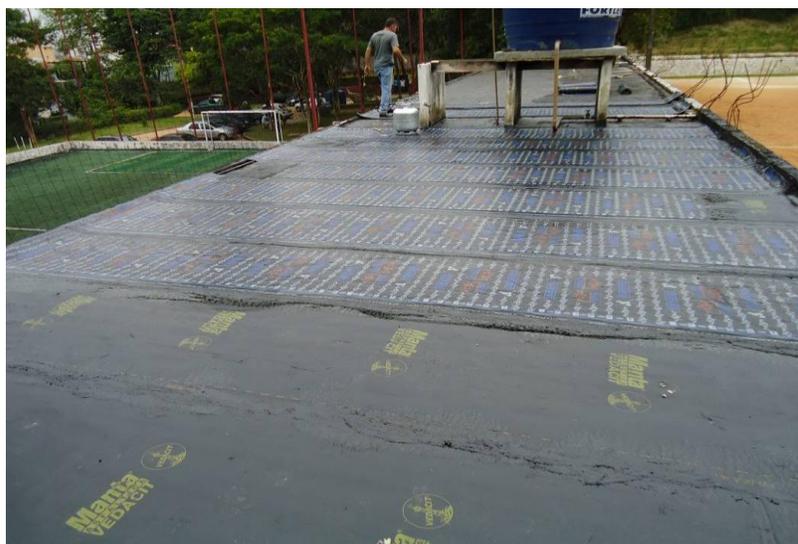
IMPERMEABILIZAÇÃO

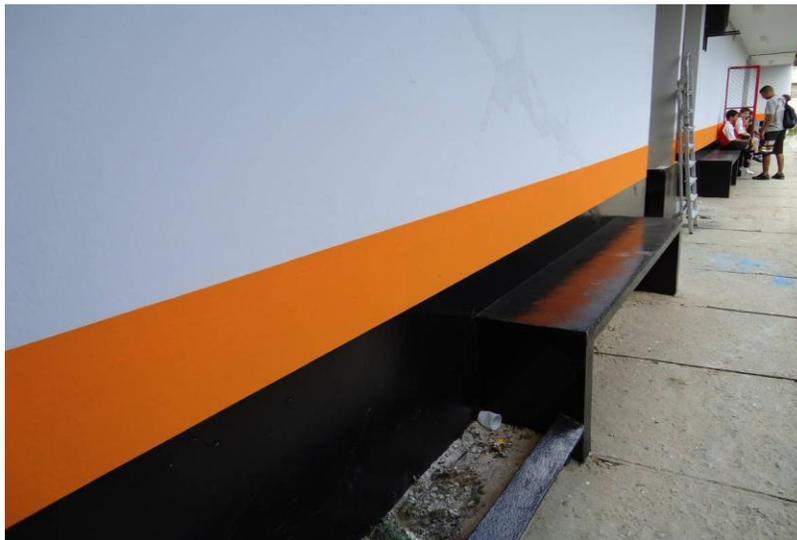
PINTURA FACHADA FRONTAL

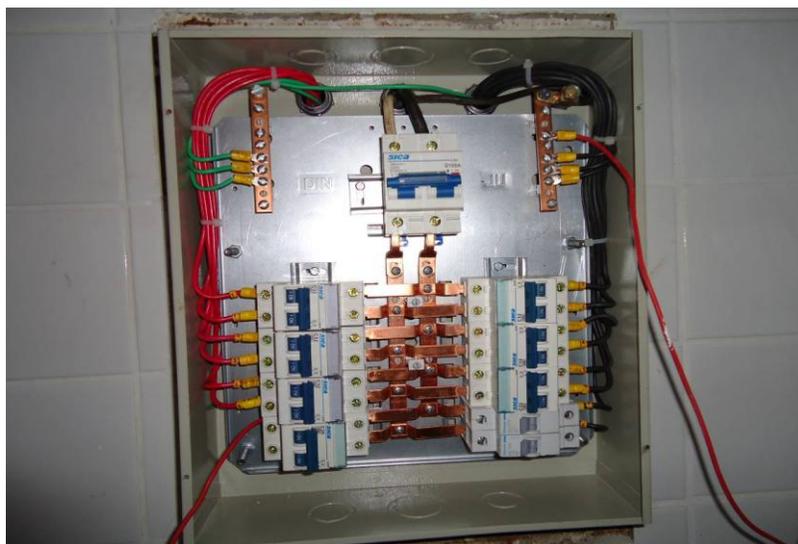
REFORMA DO QDL

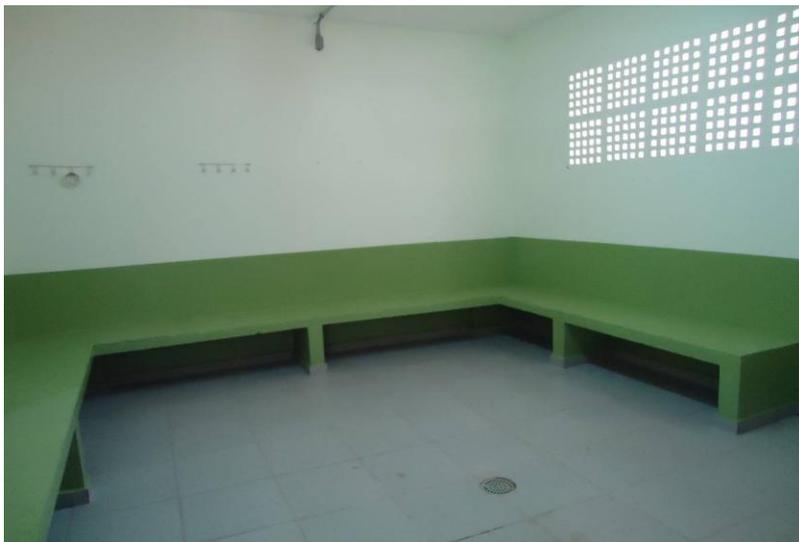
REFORMA DE VESTIÁRIOS

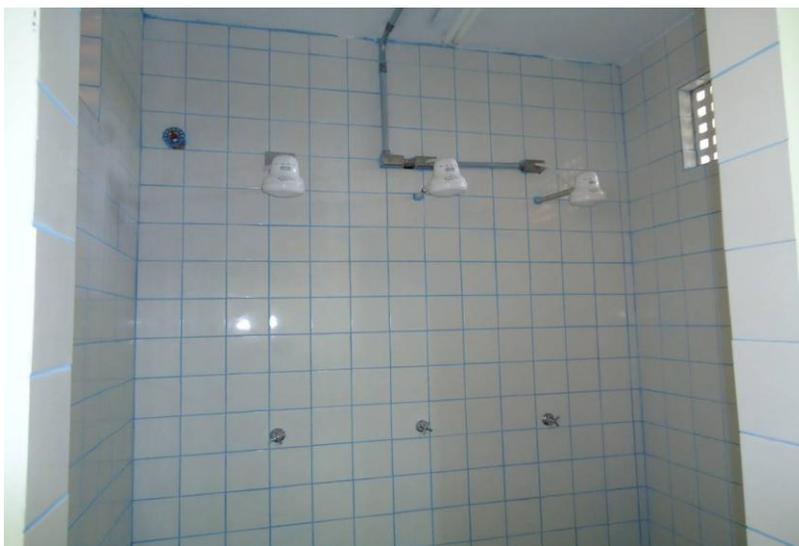
REFORMA DE VESTIÁRIO

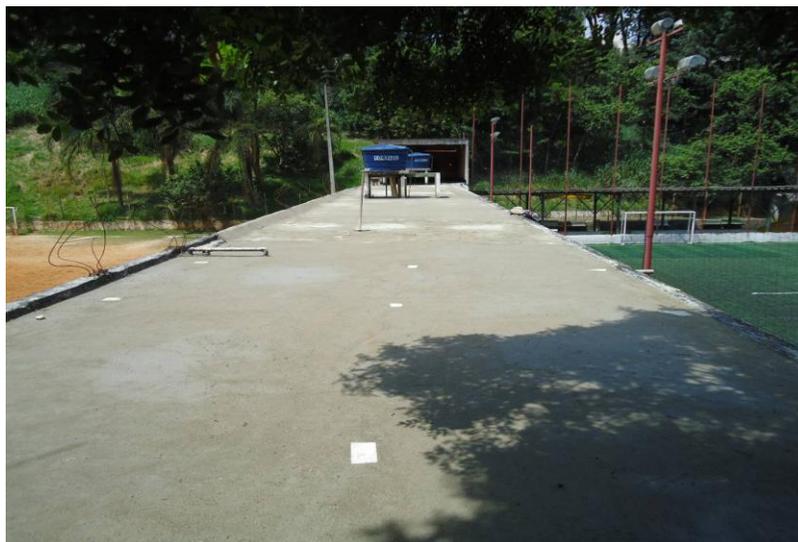
CONTRA PISO DA LAJE IMPERMEABILIZADA

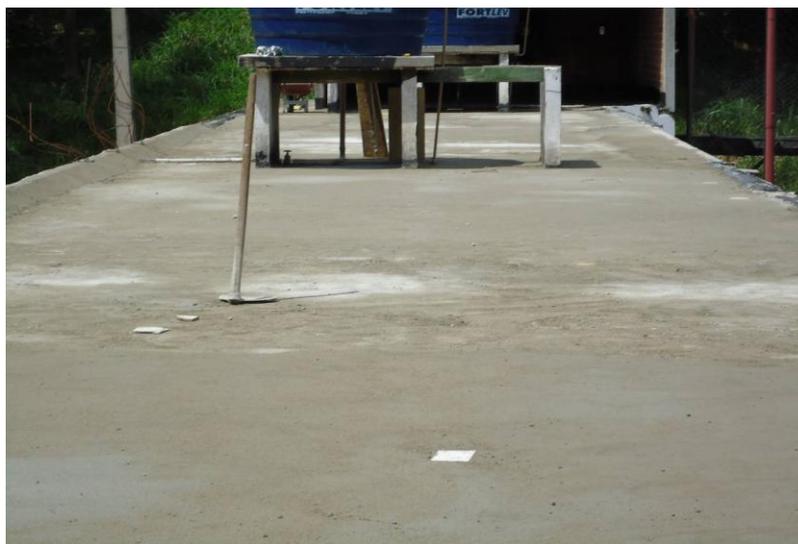
CONTRA PISO DA LAJE IMPERMEABILIZADA
