**RELATÓRIO FOTOGRÁFICO**

**CDC JORGE TIBIRICA**

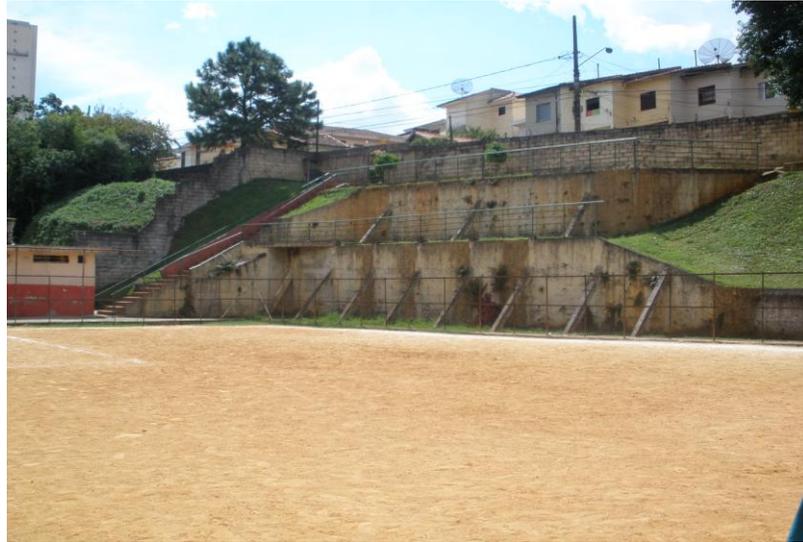
**ALMABRADO A SER SUBSTITUÍDO**

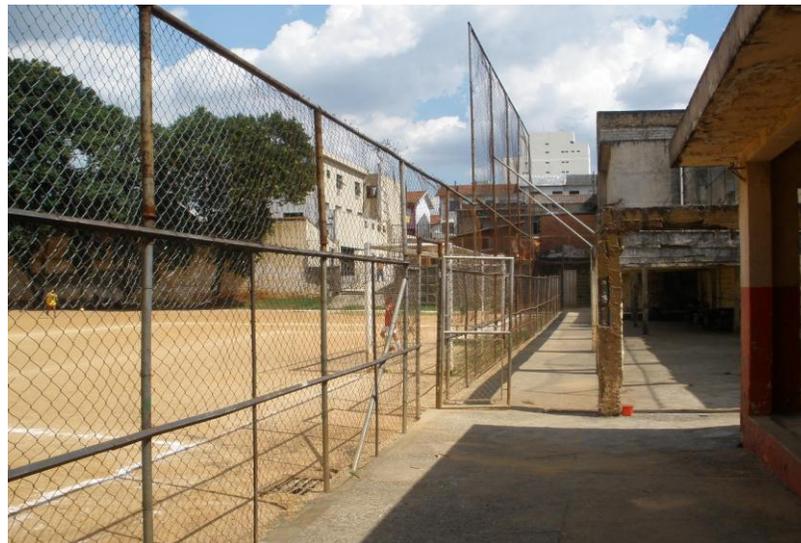
**ALMABRADO A SER SUBSTITUÍDO**

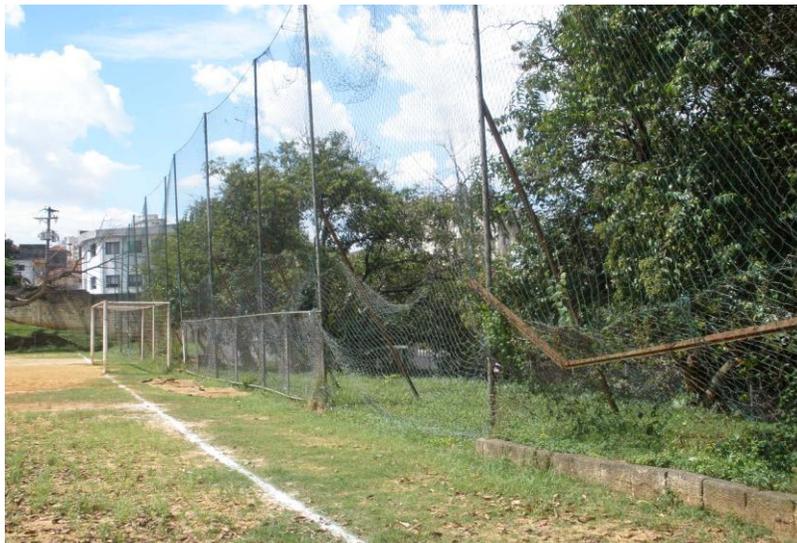
**ALMABRADO A SER SUBSTITUÍDO**

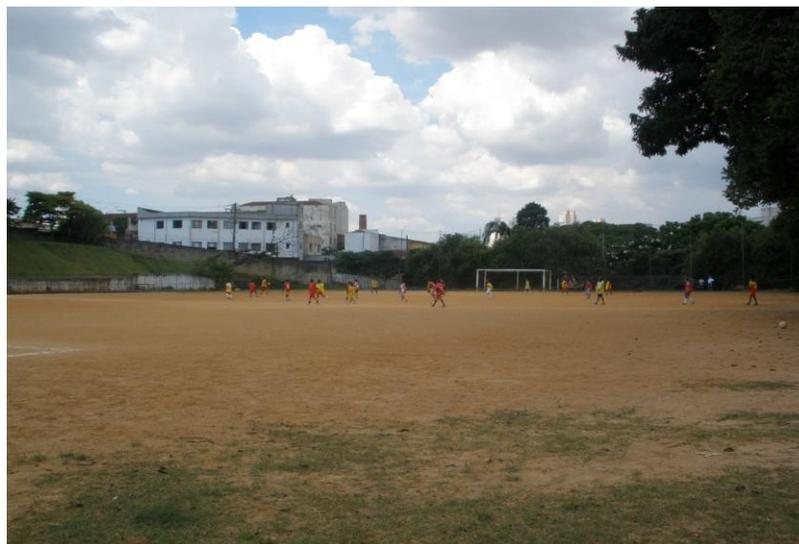
**CAMPO PARA INSTALAÇÃO DA GRAMA SINTÉTICA**

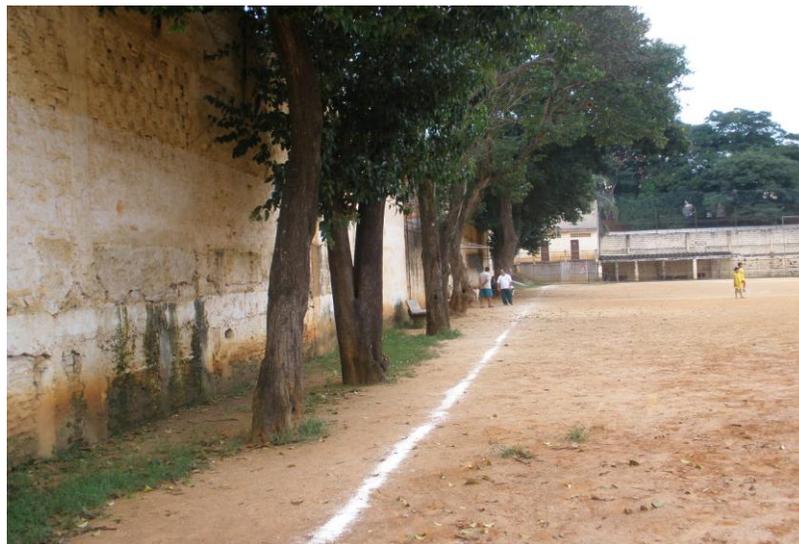
**CAMPO PARA INSTALAÇÃO DA GRAMA SINTÉTICA**

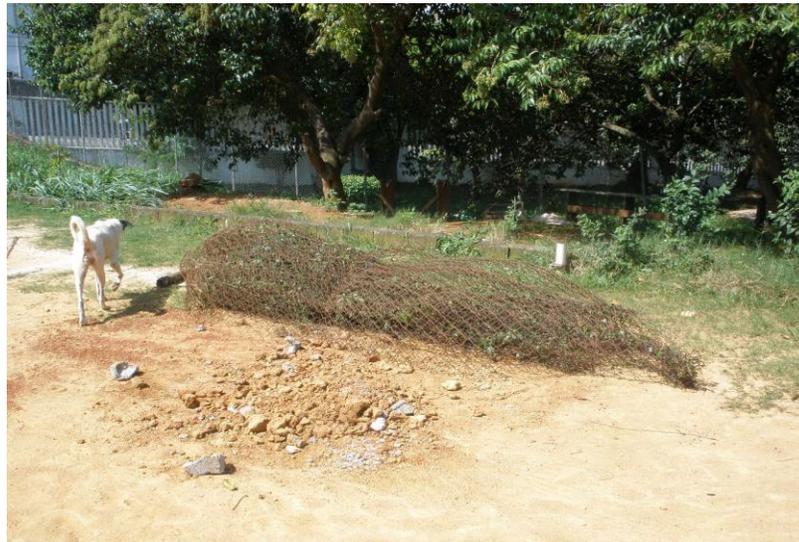
RETIRADA DE ALAMBRADO DANIFICADO

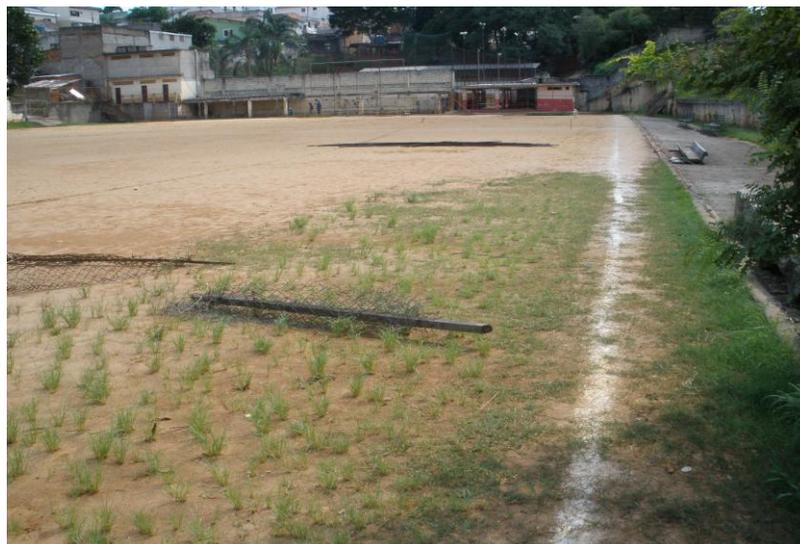
RETIRADA DE ALAMBRADO DANIFICADO

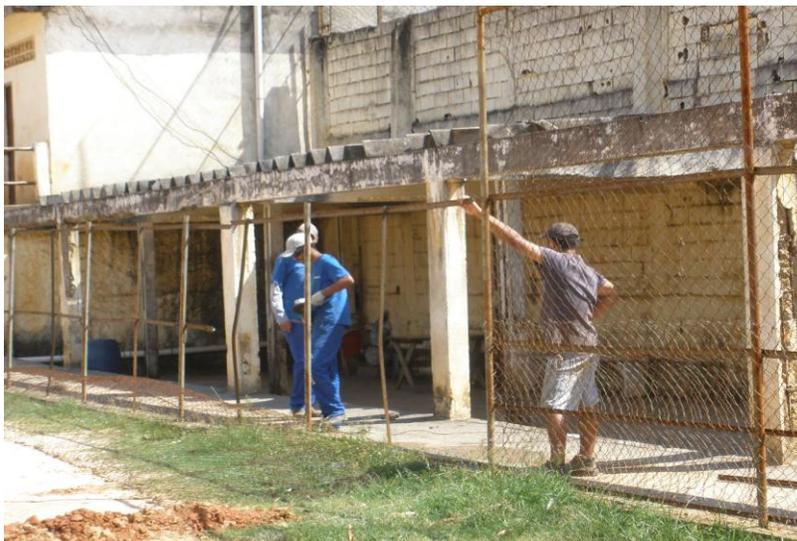
**RETIRADA DE ALAMBRADO DANIFICADO**

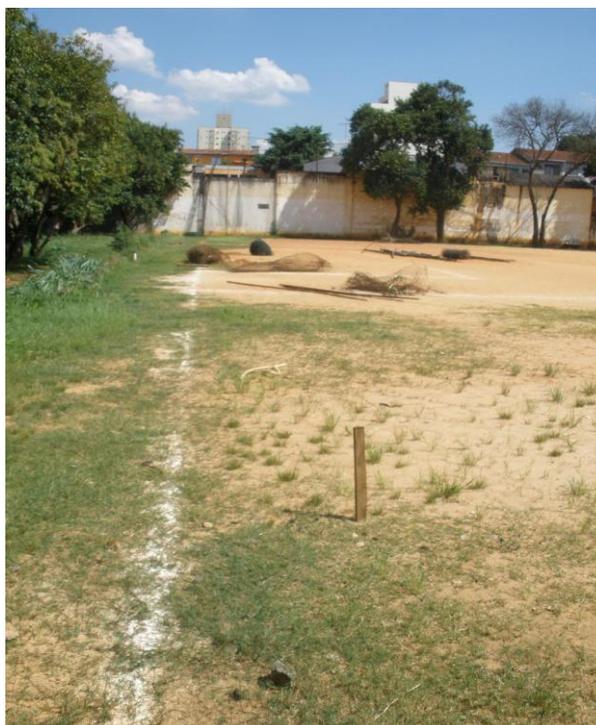
**LOCAÇÃO DA OBRA**

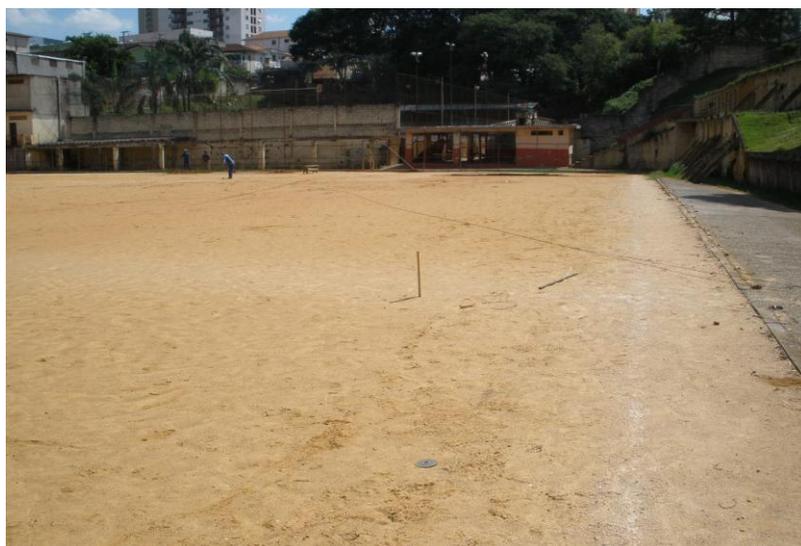
**LOCAÇÃO DA OBRA**

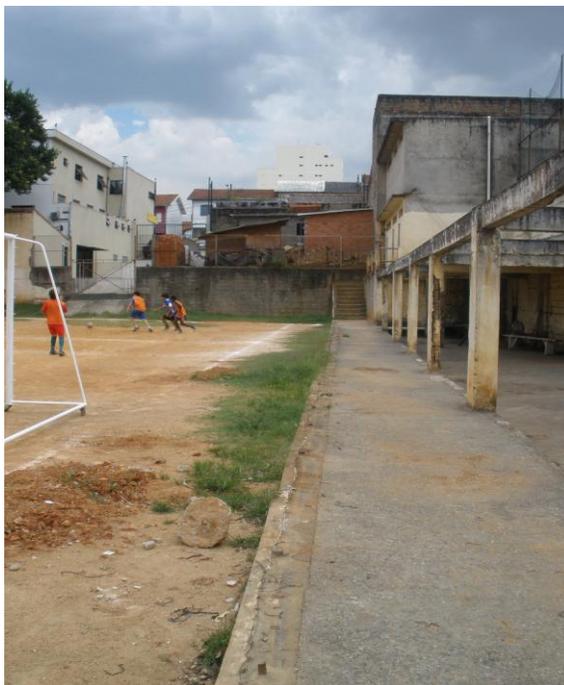
**RETIRADA DE ALMABRADO CONCLUÍDO**
