RELATÓRIO OBRAS

LOCAL: CE VILA MANCHESTER DATA: 26/3/2010

OBJETO: MANUTENÇÃO DE VESTIÁRIOS, ADEQUAÇÃO DE ACESSIBILIDADE, PINTURA DA ARQUIBANCADA, INSTALAÇÃO DE

ALAMBRADO, ILUMINAÇÃO E SPDA DO CAMPO DE FUTEBOL

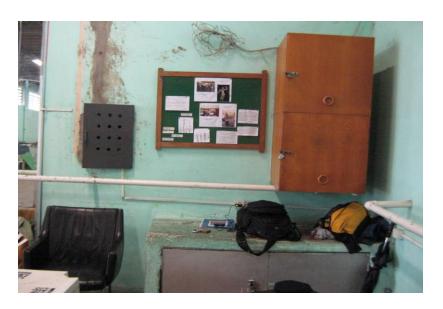
REFPORMA ELETRICA

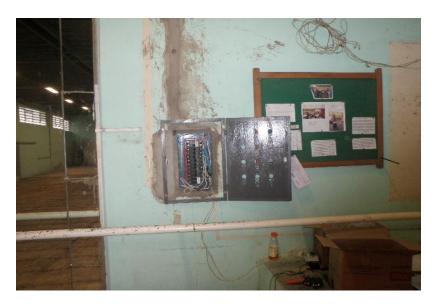
REFPORMA ELETRICA

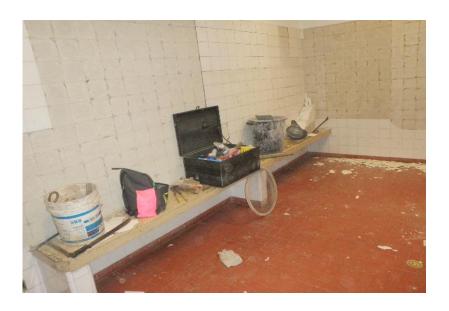
REFORMA DOS VETSIÁRIOS / BANHEIRO

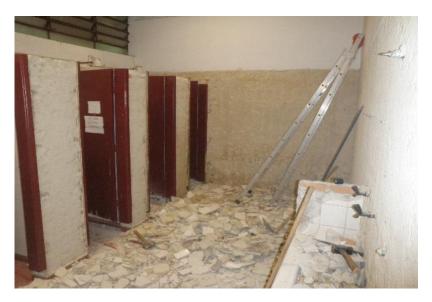
REFORMA DOS VETSIÁRIOS / BANHEIRO

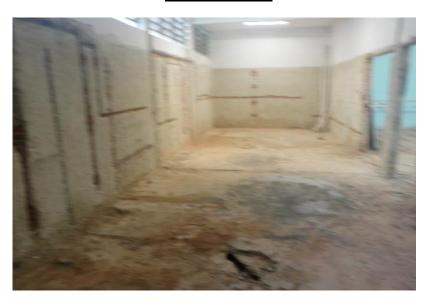
REFORMA DOS VETSIÁRIOS / BANHEIRO

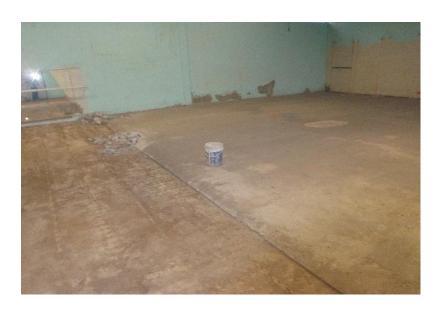
REFORMA PISO DO GINÁSIO

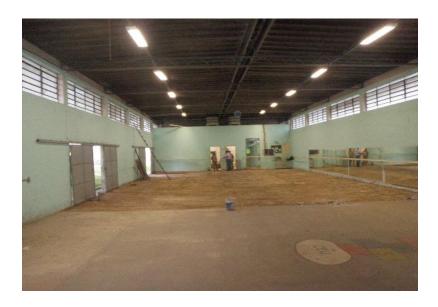
REFORMA PISO DO GINÁSIO

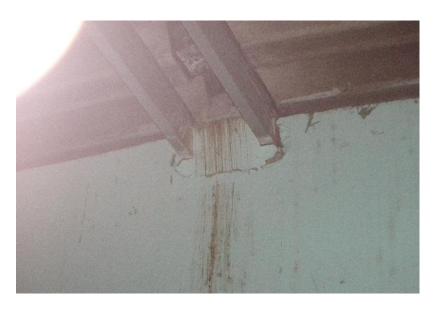
REFORMA TELHADO DO GINÁSIO

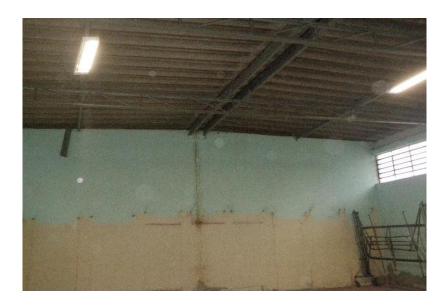
REFORMA TELHADO DO GINÁSIO

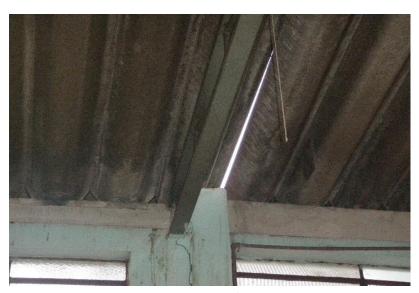
REFORMA TELHADO DO GINÁSIO

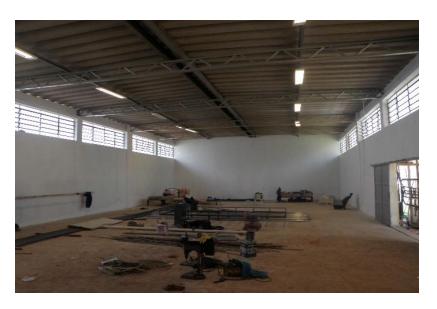
TELHADO DO GINÁSIO RECUPERADO E PINTURA INICIADA

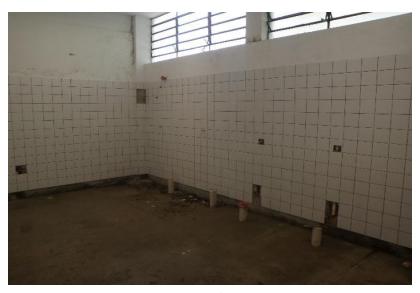
REFORMA DO VESTIÁRIO

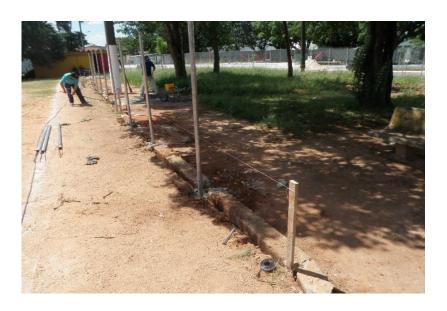
REMOÇÃO DE ALAMBRADO DANIFICADO PARA SUBSTITUIÇÃO

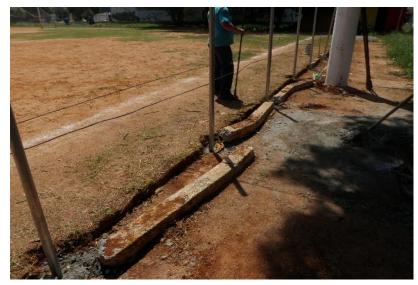
REMOÇÃO DE ALAMBRADO DANIFICADO PARA SUBSTITUIÇÃO
