RELATÓRIO OBRAS

LOCAL :	CDC DÉLIO DE CARVALHO		DATA:	26/3/2010	
OBJETO:	EXECUÇÃO DE REFORMA DE 02 SALAS MÚLTIPLO USO, VESTIÁRIOS, SANITÁRIOS. EXECUÇÃO DE QUADRA POLIESPORTIVA COM ALAMBRADOS E ILUMINAÇÃO.				
EMPRESA:	INSTITUTO SOCIAL ESPORTE & EDUCAÇÃO. CONSTURTORA: ESTILO CONSTRUÇÕES E EMPREENDIMENTOS LTDA				
PROCESSO:	2008-0.374.537-7	VALOR:	R\$ 282.227,92	SP:	EM
CONTRATO:	001/SEME-G/2009	PRAZO:	90 dias	FISCAL:	CARLOS ALBERTO
ORDEM DE INÍCIO:		EMENDA VEREADOR :	-		R\$ 0,00
PERÍODO:	1/12/2009	À	25/3/2010	STATUS	EM ANDAMENTO
	SERVIÇOS :		INICIADOS		CONCLUÍDOS
	1- FUNDAÇÃO		(X)		(X)
	2- ALVENARIA		(X)		(X)
	3- COBERTURA		(X)		(X)
	4- INSTALAÇÃO ELÉTRICA		(X)		(X)
	5- INSTALAÇÃO HIDRÁULICA		(X)		(X)
	6- REVESTIMENTOS		(X)		(X)
	7- PINTURA GERAL		(X)		(X)
	8- ALAMBRADOS DA QUADRA		(X)		(X)
	9- PISO DA QUADRA		(X)		(X)
	10- ILUMINAÇÃO DA QUADRA		()		()
Obs: Em 24/03/2010 efetuamos vistoria juntamente com a contratada e elaboramos "check list" onde foram apontados diversos itens que deverão ser executados e/ou corrigidos para recebimento da obra.

RELATÓRIO FOTOGRÁFICO

CDC DÉLIO DE CARVALHO

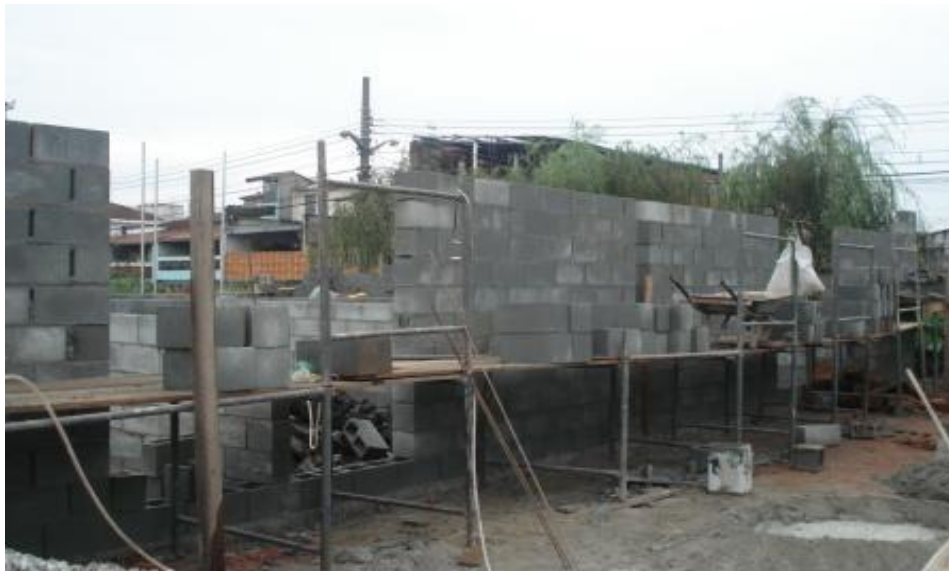
EXECUÇÃO DE ALVENARIA

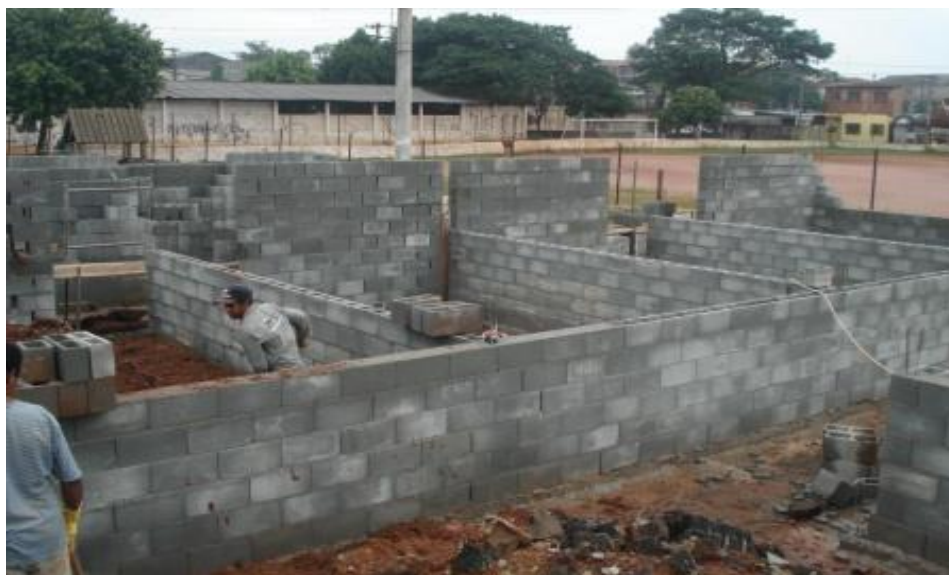
VISTA GERAL DOS VESTIÁRIOS

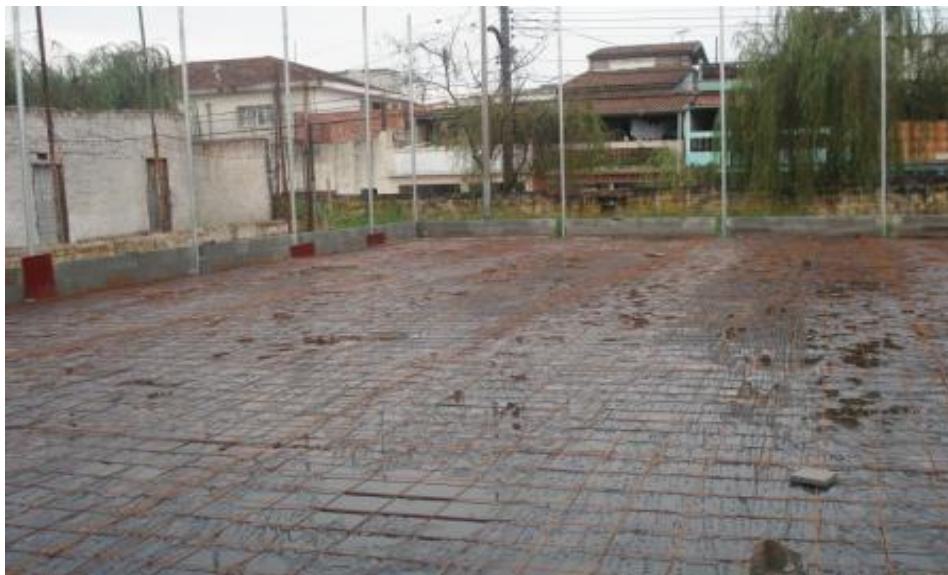
EXECUÇÃO DO PISO DA QUADRA

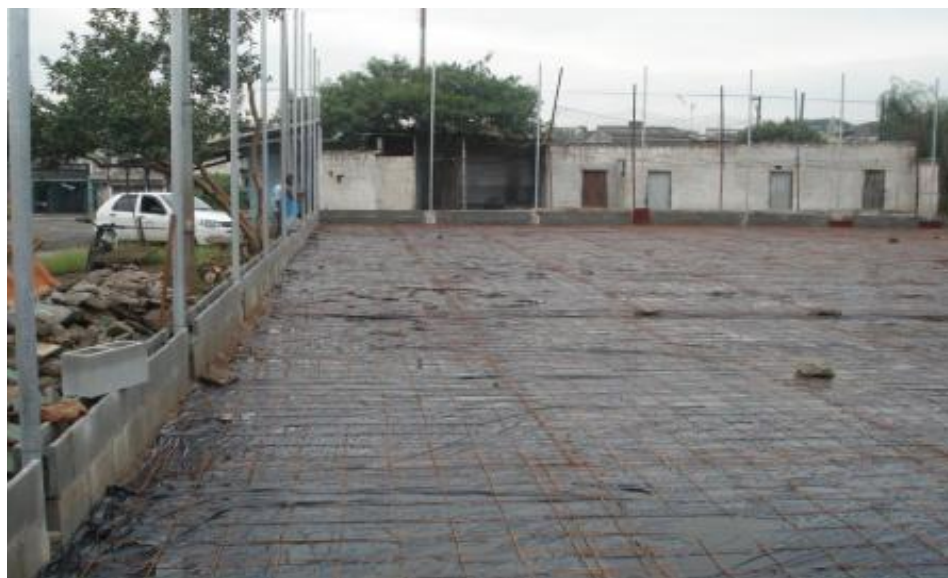
EXECUÇÃO DO ALAMBRADO

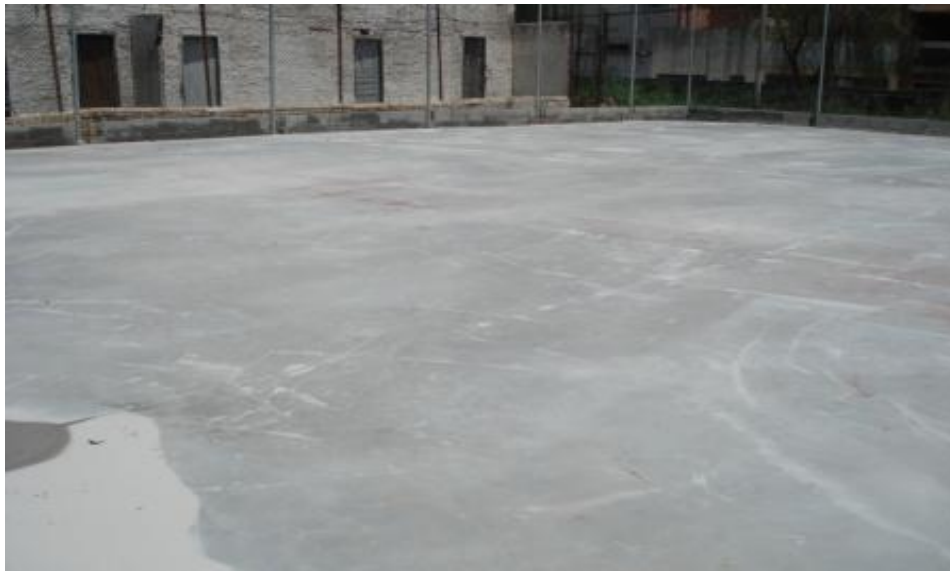
EXECUÇÃO DO PISO DA QUADRA

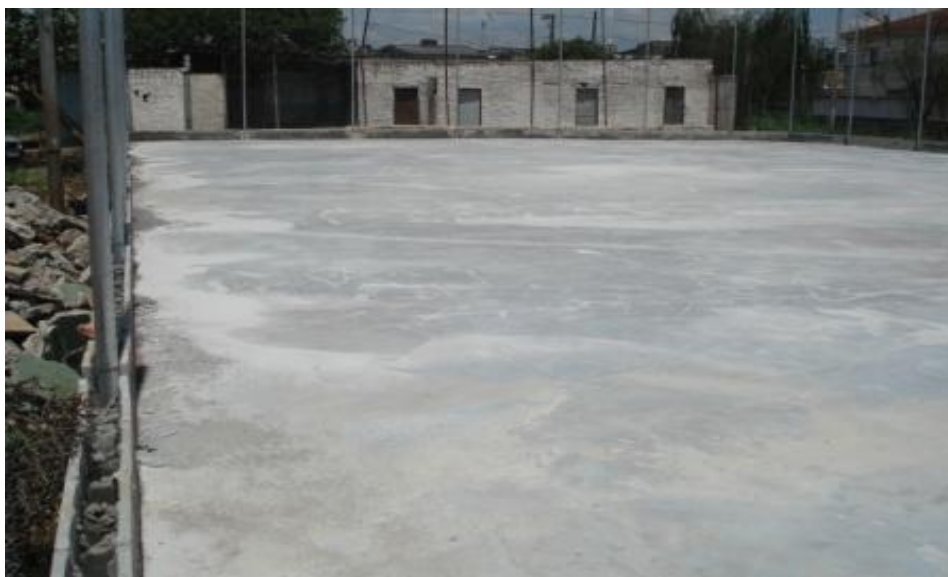
EXECUÇÃO DO PISO DA QUADRA

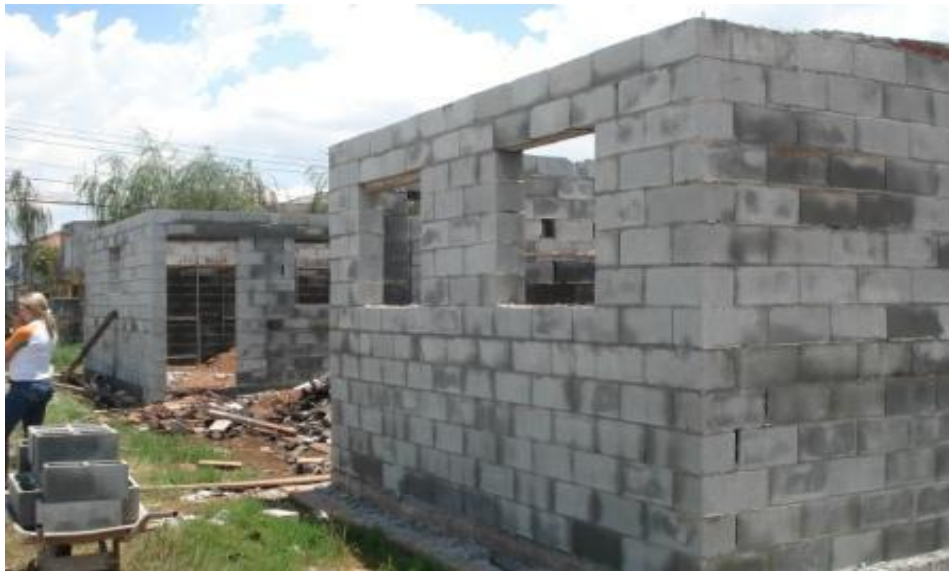
EXECUÇÃO DO ALVENARIA

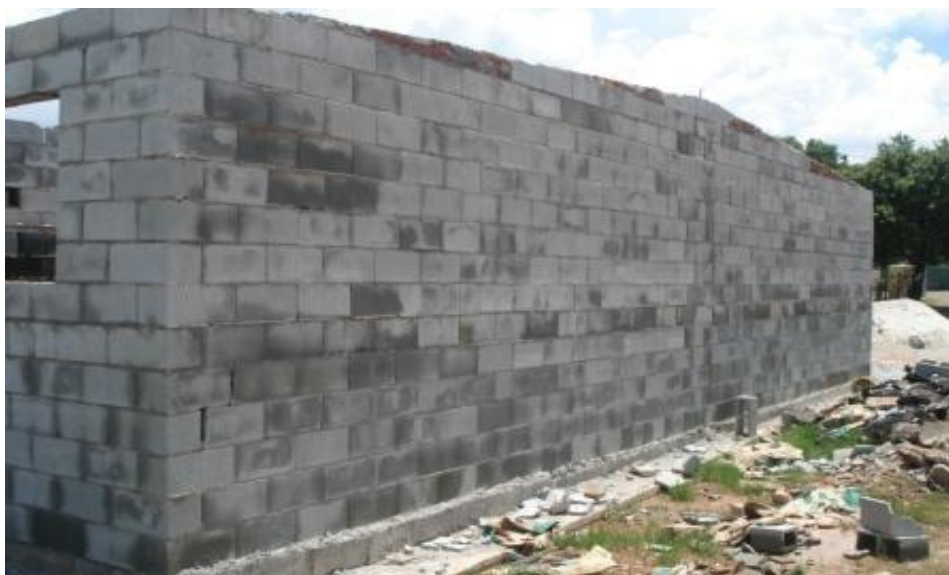
EXECUÇÃO DO ALVENARIA

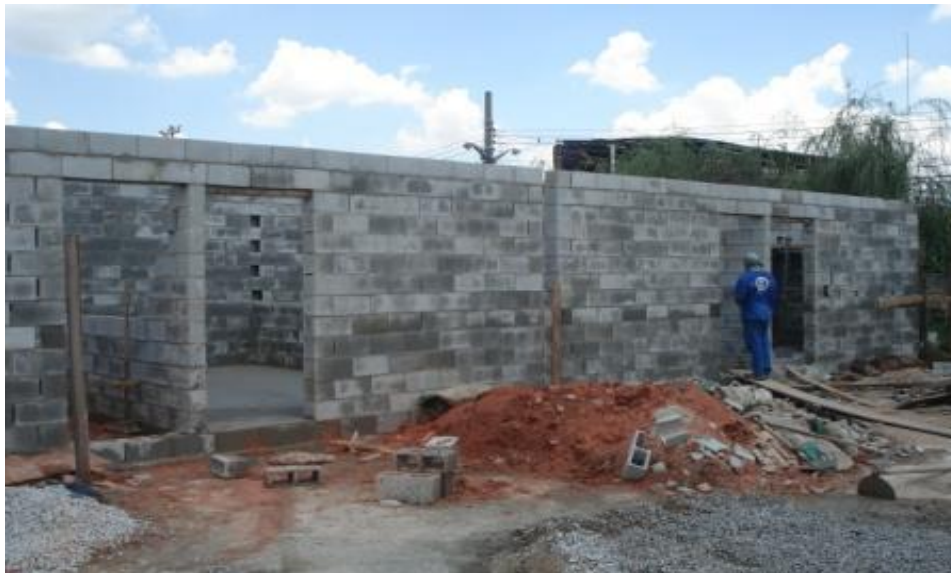
VISTA DA EXECUÇÃO DA ALVENARIA E CONTRAPISO

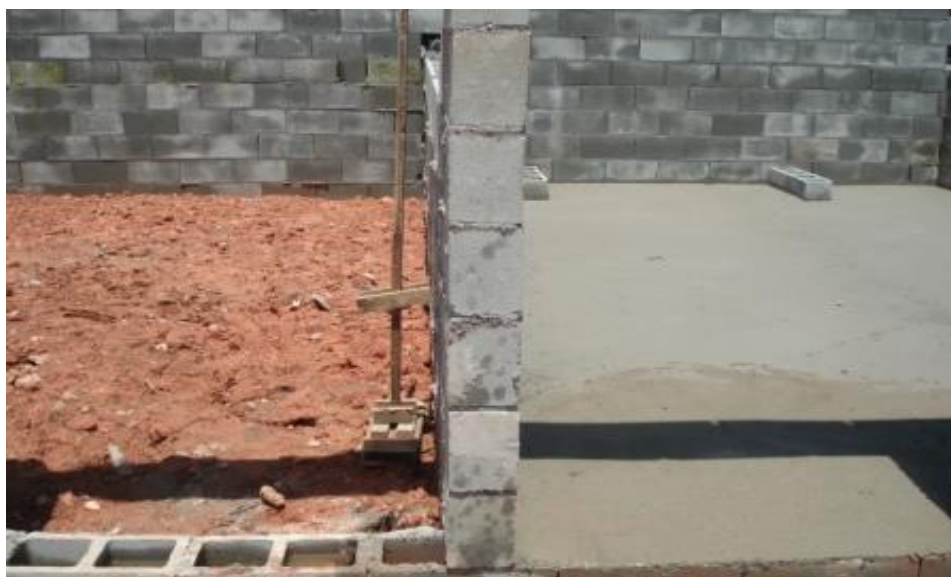
EXECUÇÃO DO CONTRAPISO

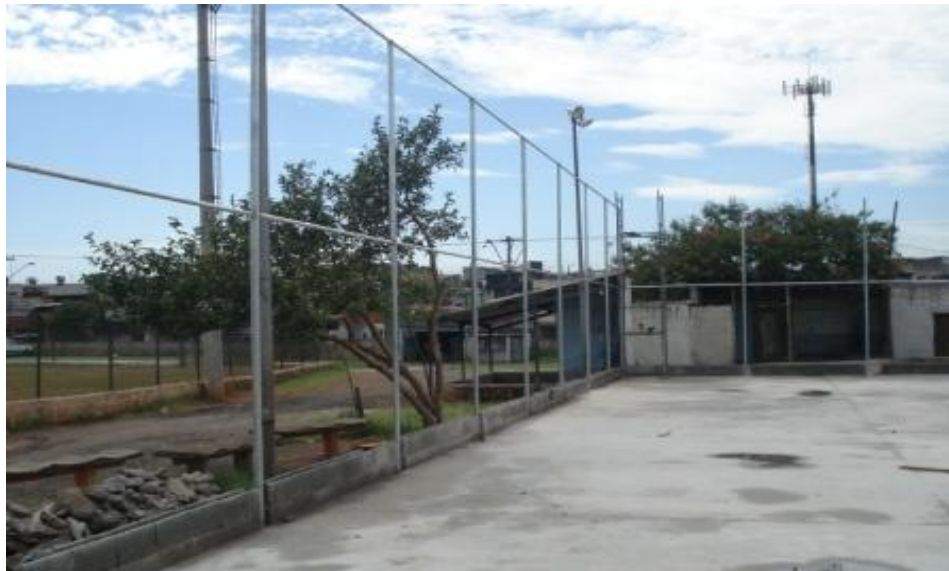
ALAMBRADO EM EXECUÇÃO

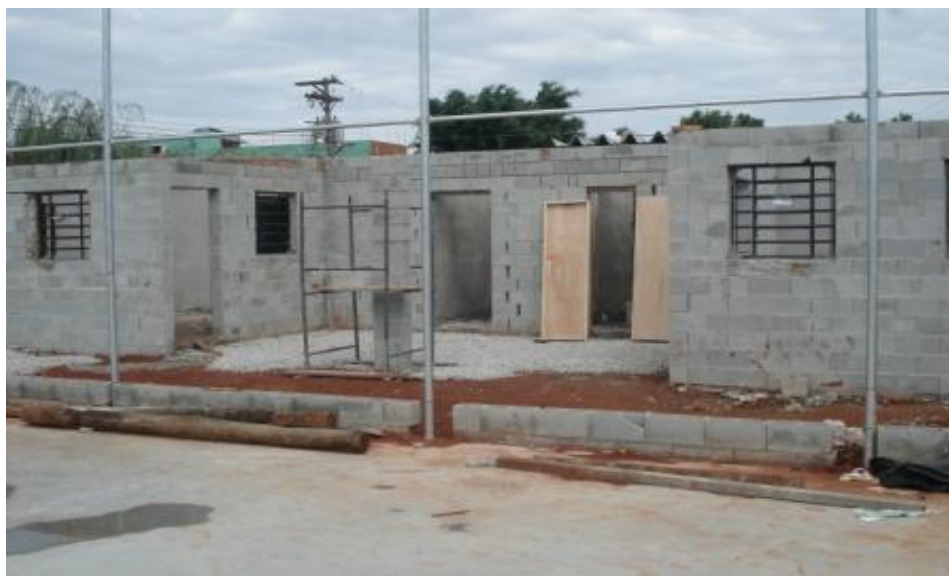
VISTA FRONTAL RECEBENDO COBERTURA

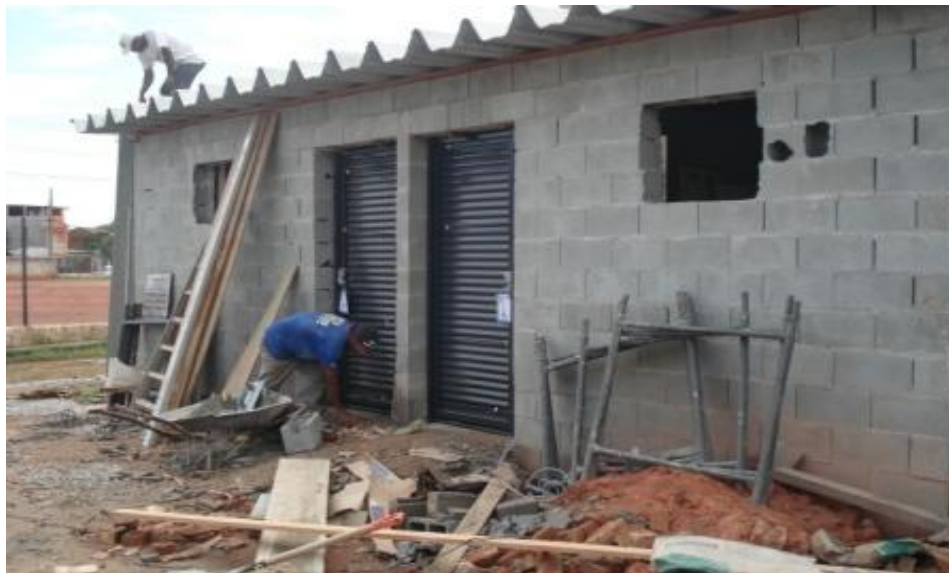
PORTAS DOS VESTIÁRIOS E EXECUÇÃO DA COBERTURA

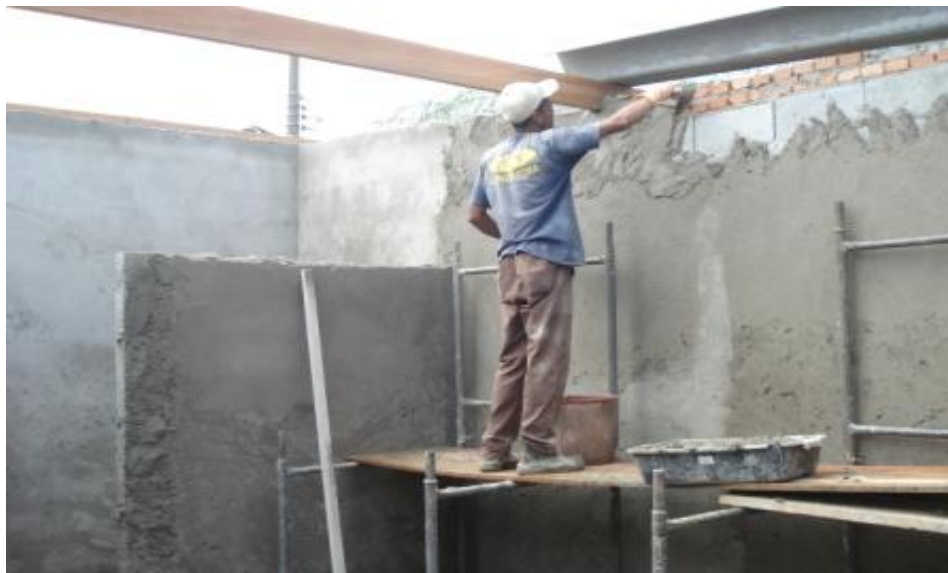
EXECUÇÃO DE REVESTIMENTO DE PAREDE

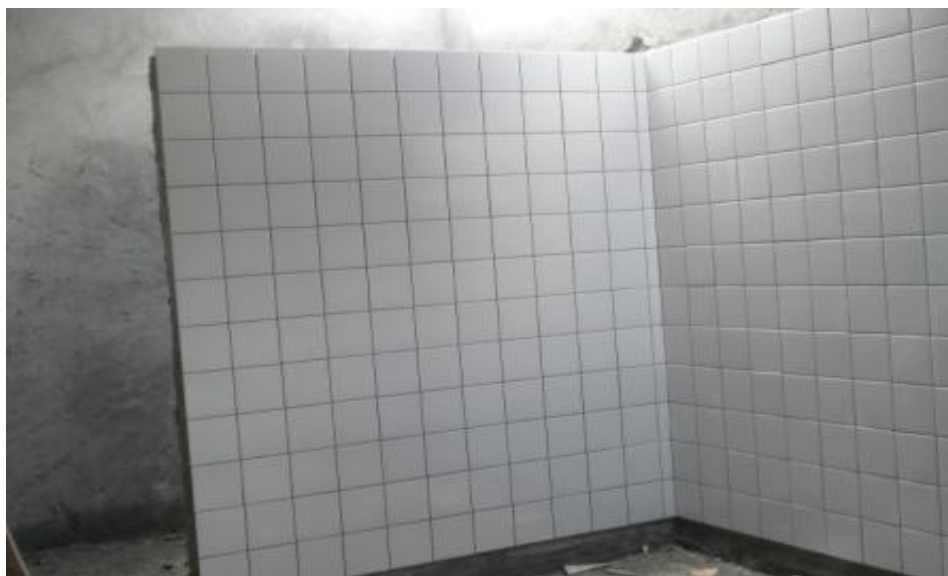
EXECUÇÃO DE REVESTIMENTO DE PAREDE

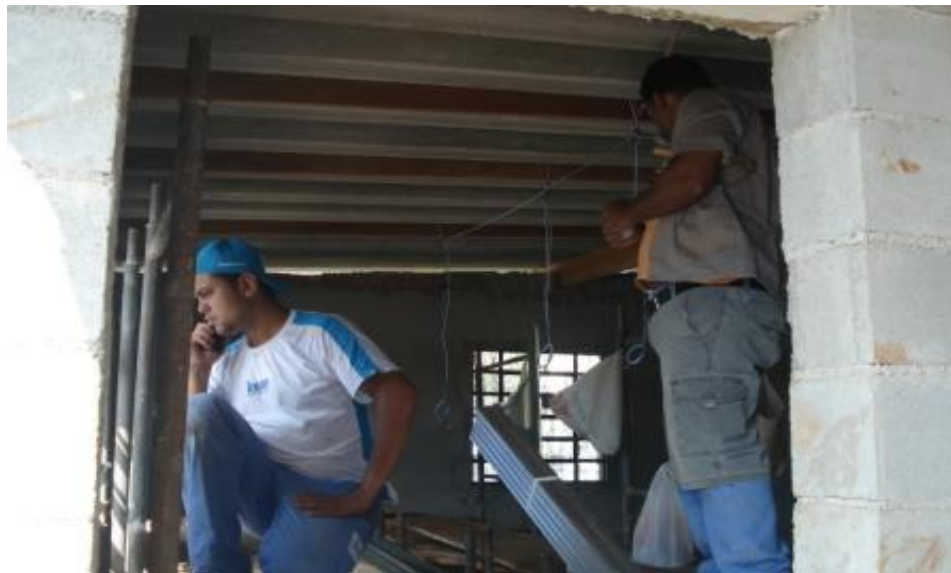
INICIO DA INSTALAÇÃO DO FORRO DE GESSO

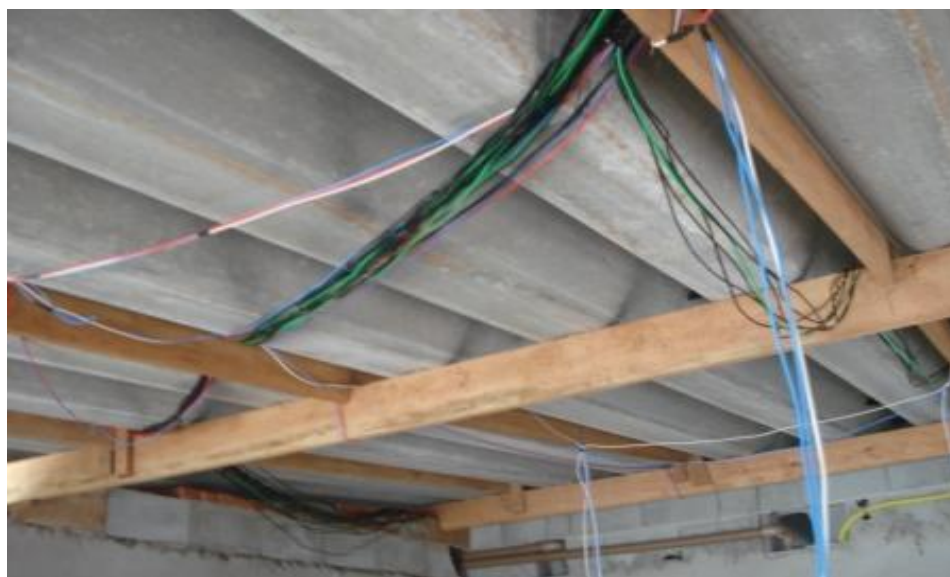
INSTALAÇÃO ELÉTRICA EM DESACORDO COM AS NORMAS TÉCNICAS
SOLICITADO O REFAZIMENTO.

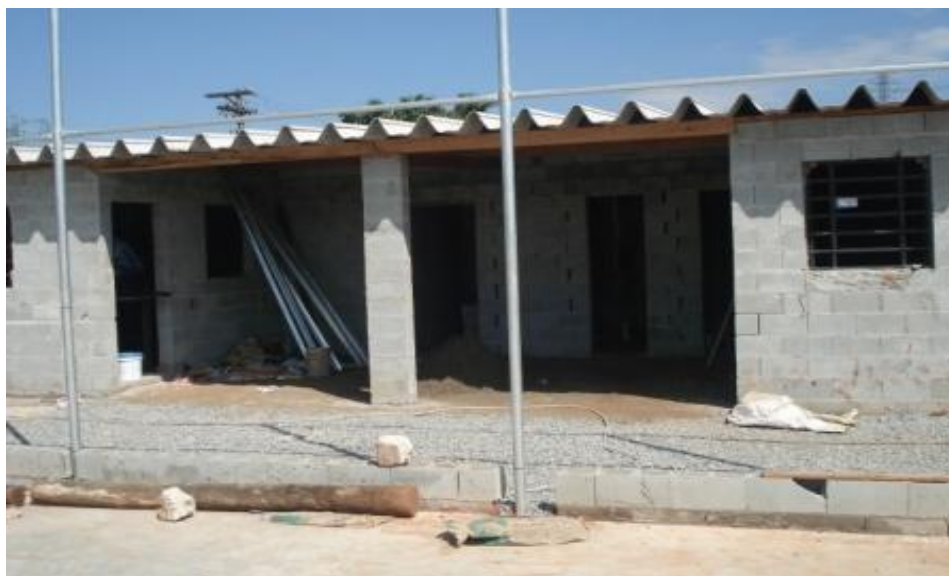
VISTA FRONTAL - COBERTURA CONCLUÍDA

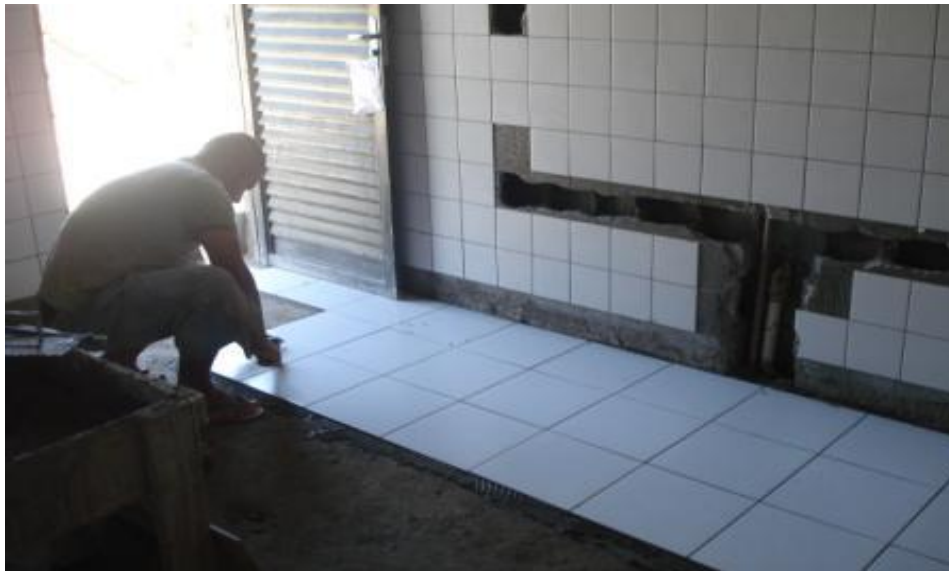
EXECUÇÃO DE REVESTIMENTOS (PISO E PAREDE)

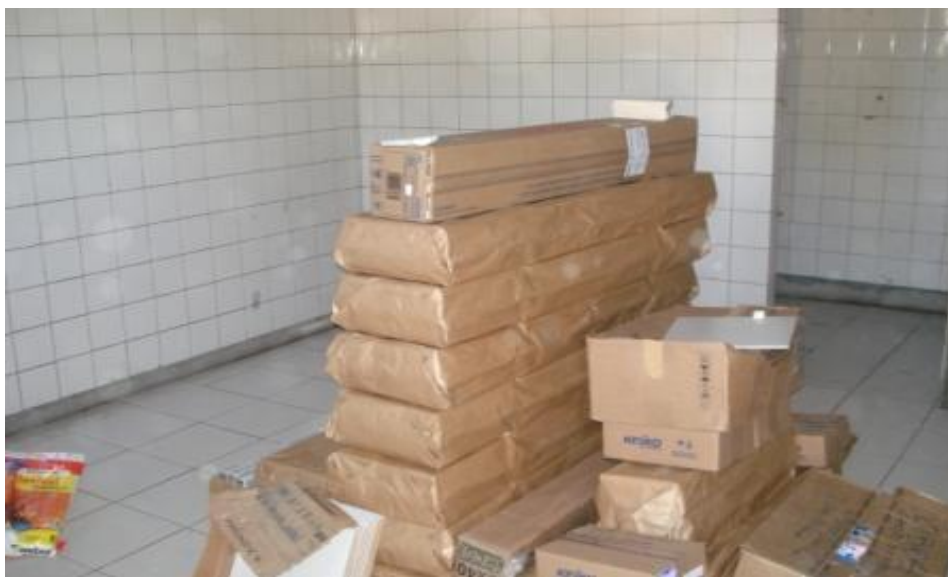
REVESTIMENTOS DE PISO E PAREDES EM FASE FINAL

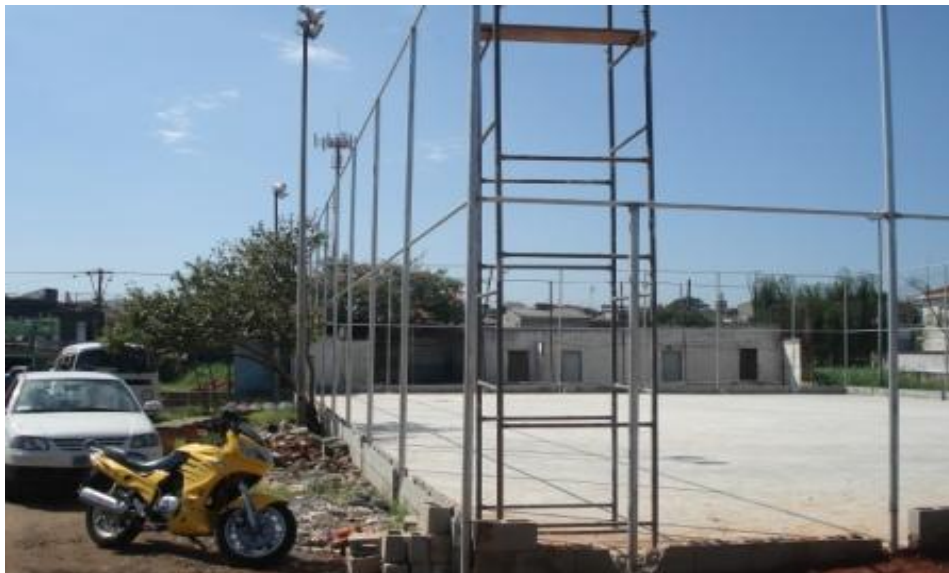
ESTRUTURA DO ALAMBRADO CONCLUÍDA

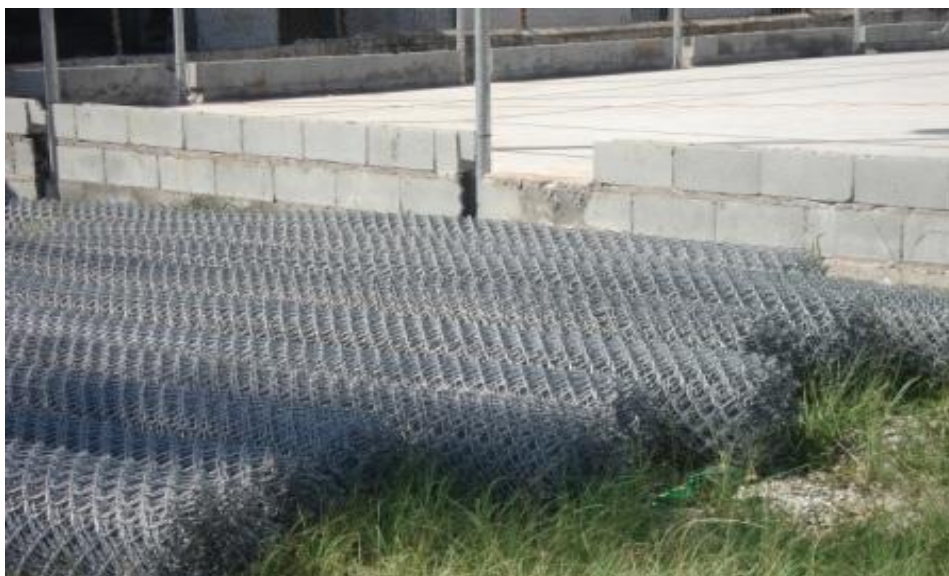
TELAS DO ALAMBRADO A SEREM INSTALADAS

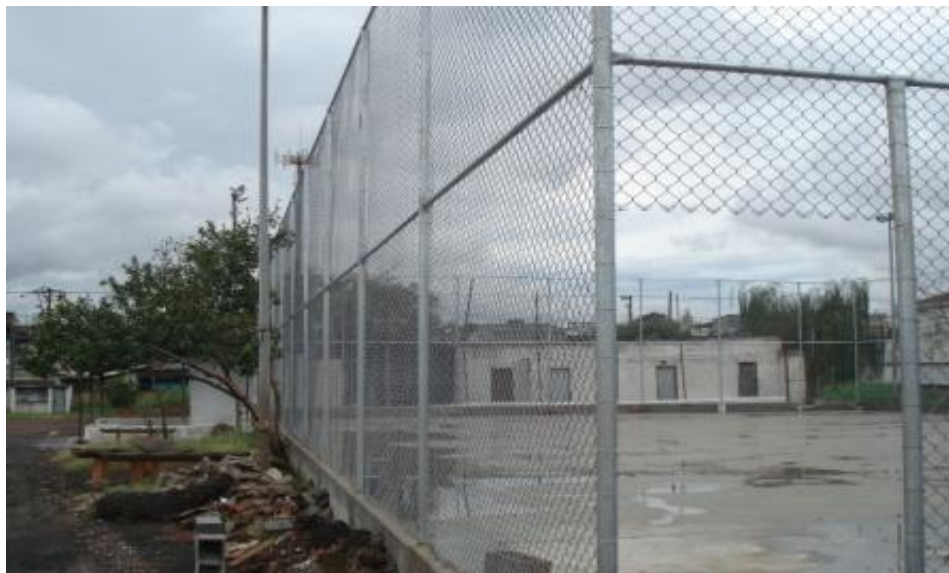
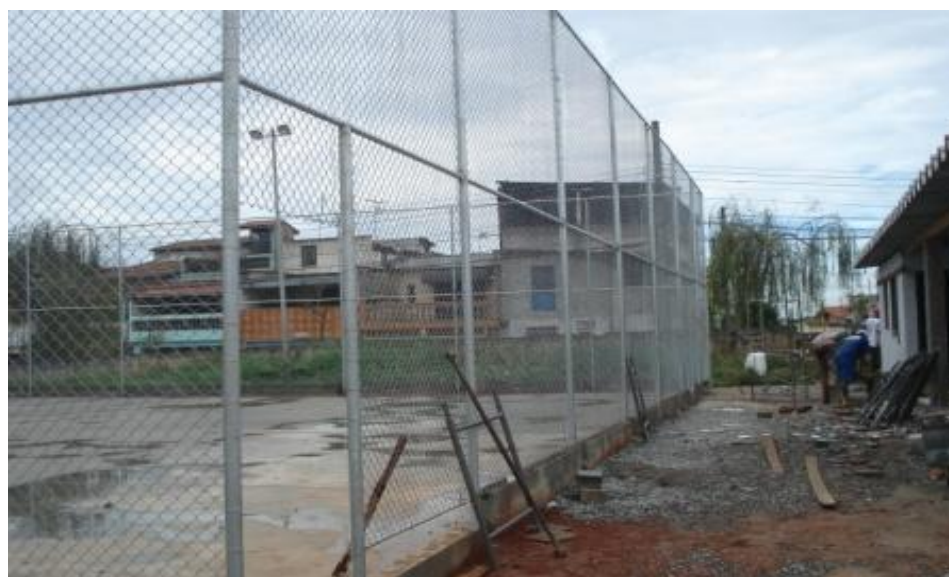
TELAS DO ALAMBRADO INSTALADAS

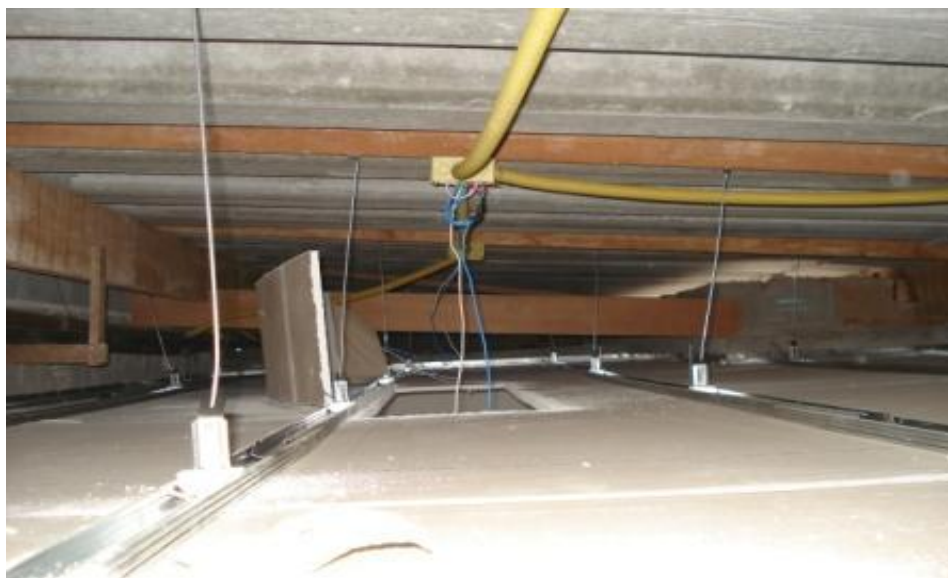
INSTALAÇÕES ELÉTRICAS REFEITAS

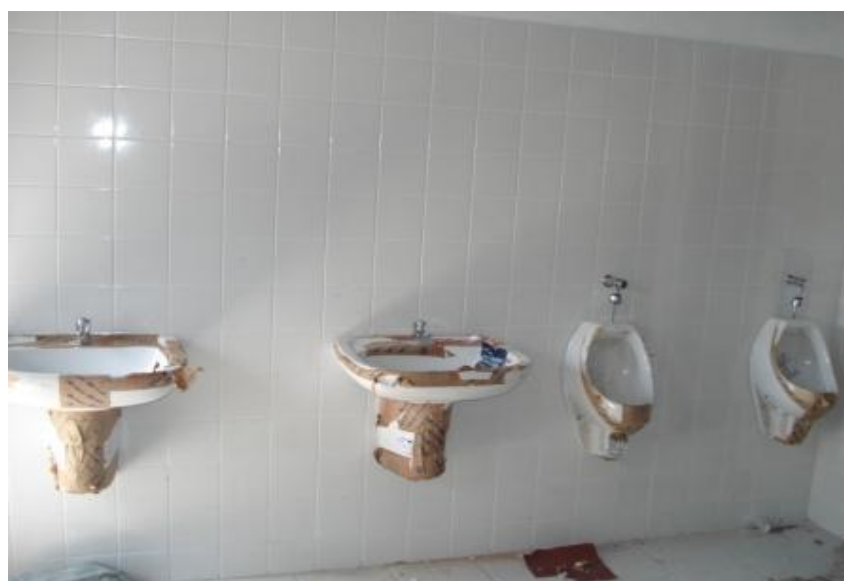
APARELHOS SANITÁRIOS INSTALADOS

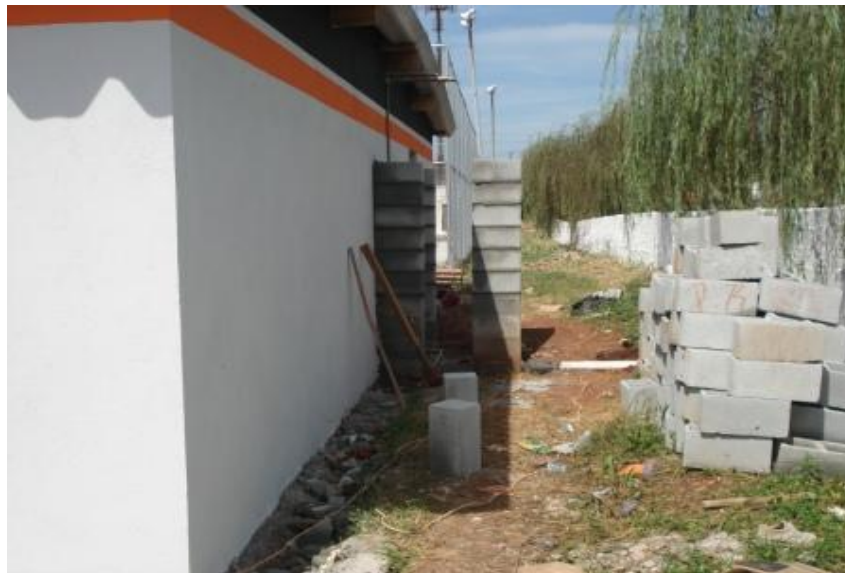
EXECUÇÃO DA TORRE DAS CAIXAS D'ÁGUA
