RELATÓRIO FOTOGRÁFICO

CDC TIETÊ E SOUZA

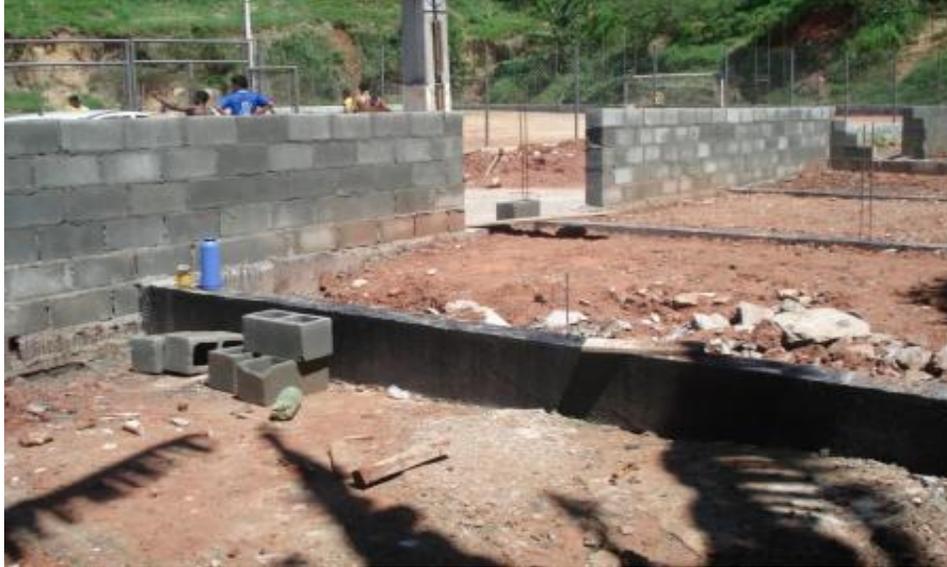
DETALHE DA FUNDAÇÃO

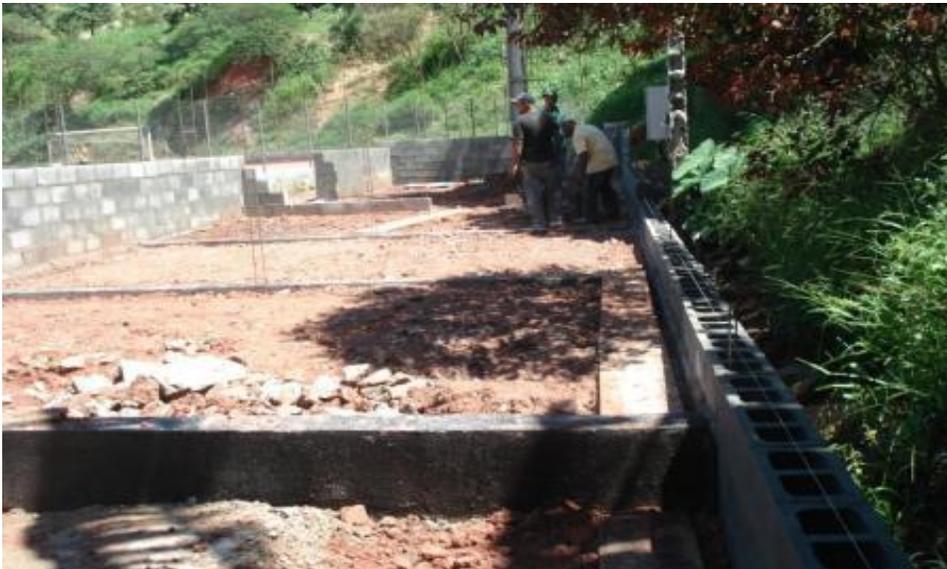
EXECUÇÃO DA ALVENARIA

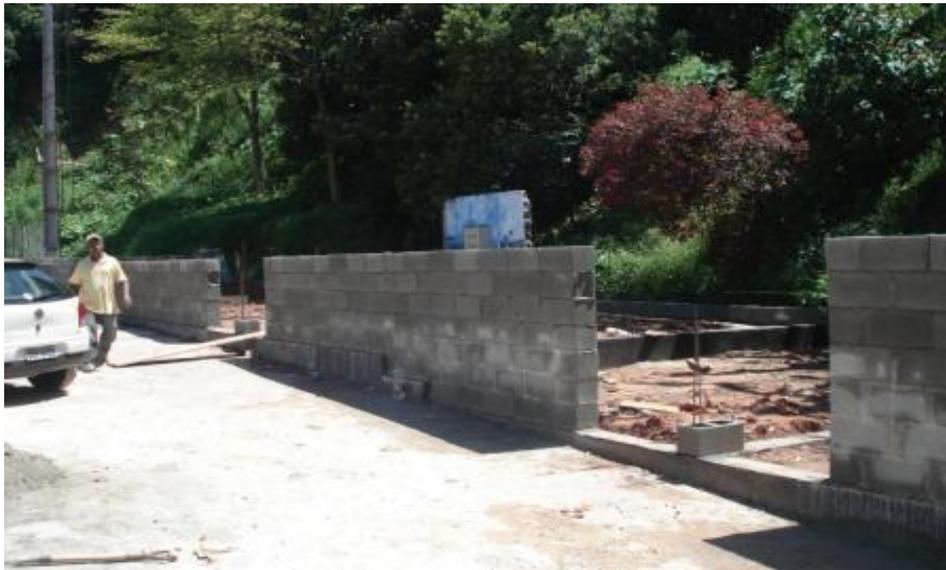
VISTA FRONTAL

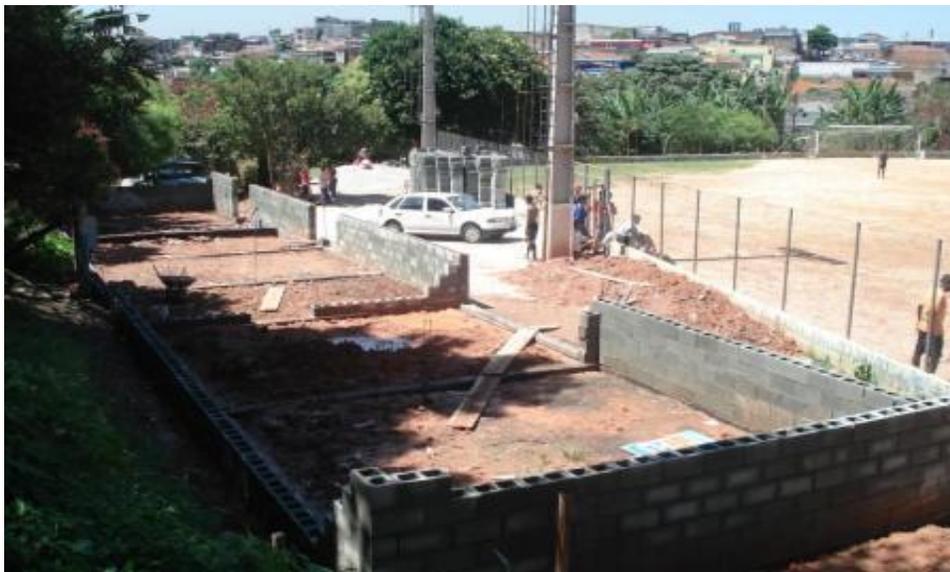
VISTA GERAL DO EQUIPAMENTO

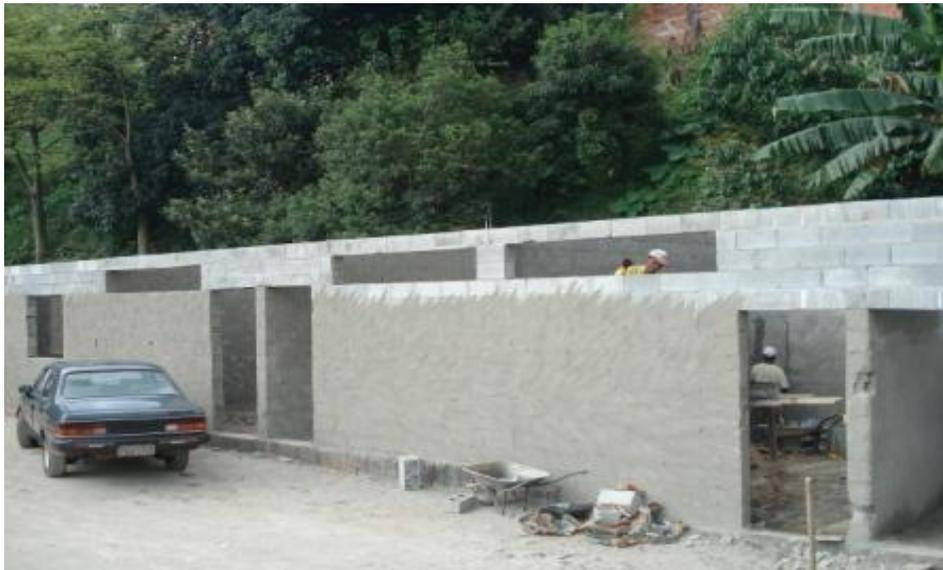
VISTA FRONTAL

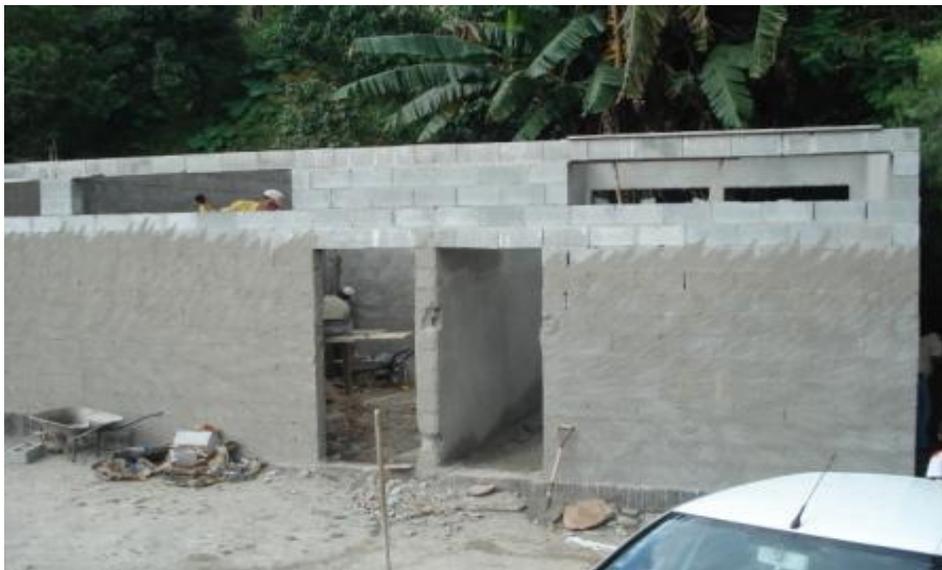
EXECUÇÃO REBOCO INTERNO

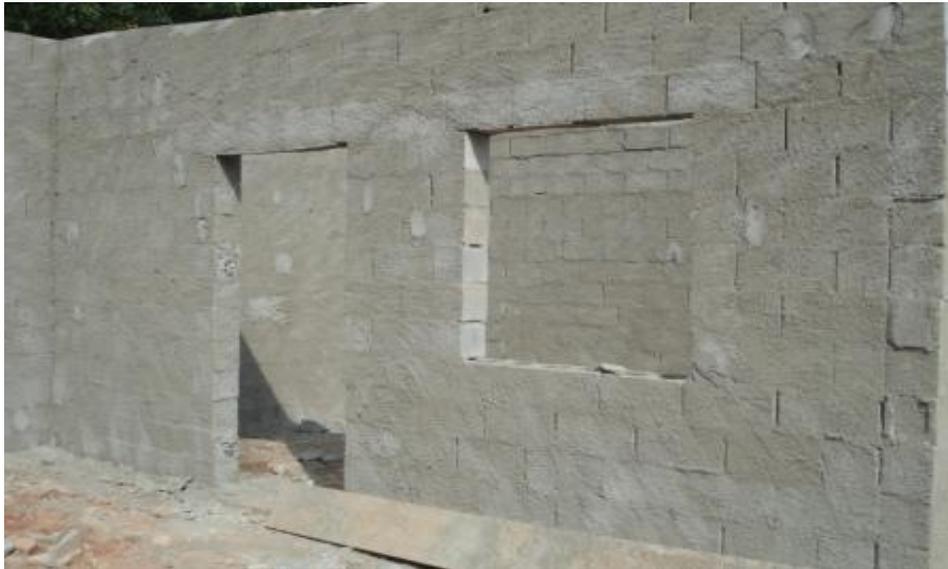
ALVENARIA CONCLUÍDA

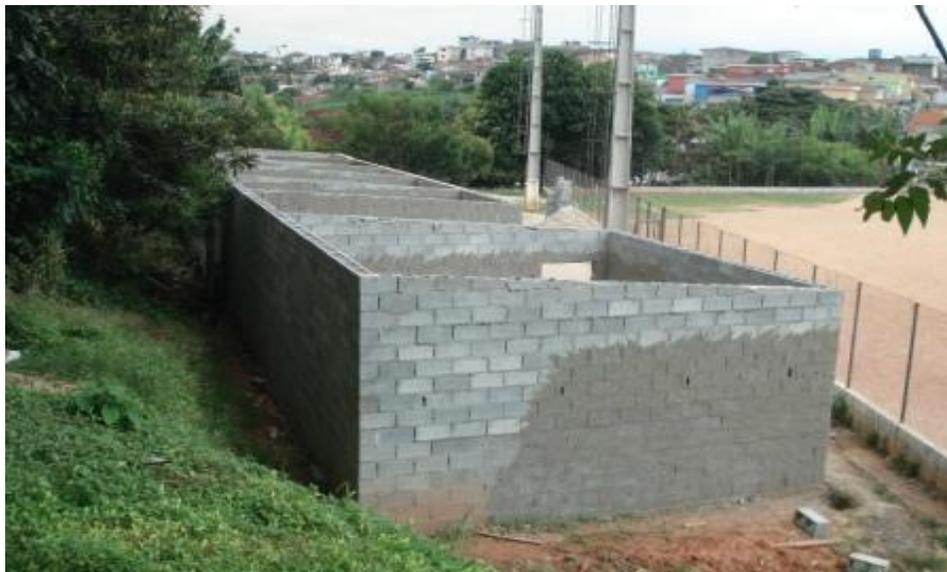
VISTA GERAL DO EQUIPAMENTO

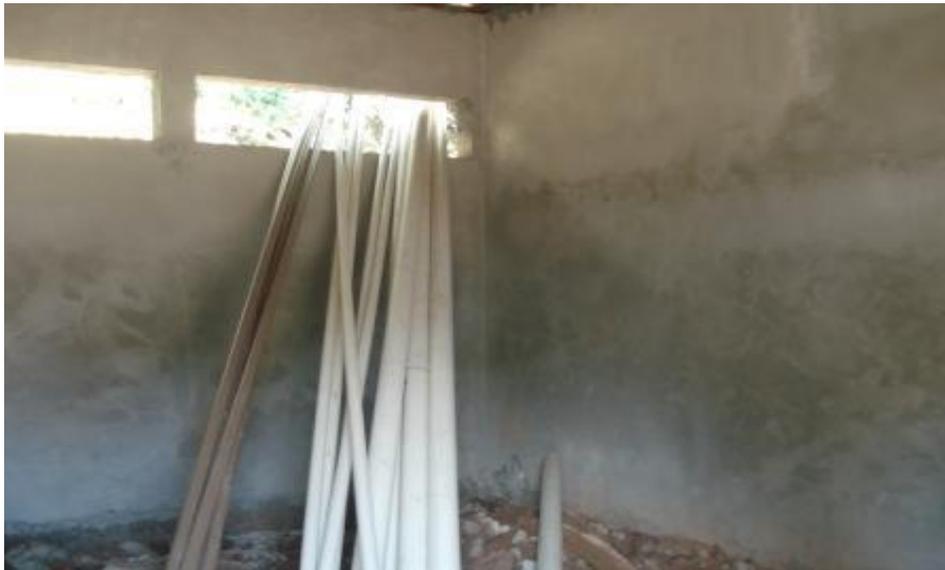
INICIO DA INSTALAÇÃO HIDRÁULICA

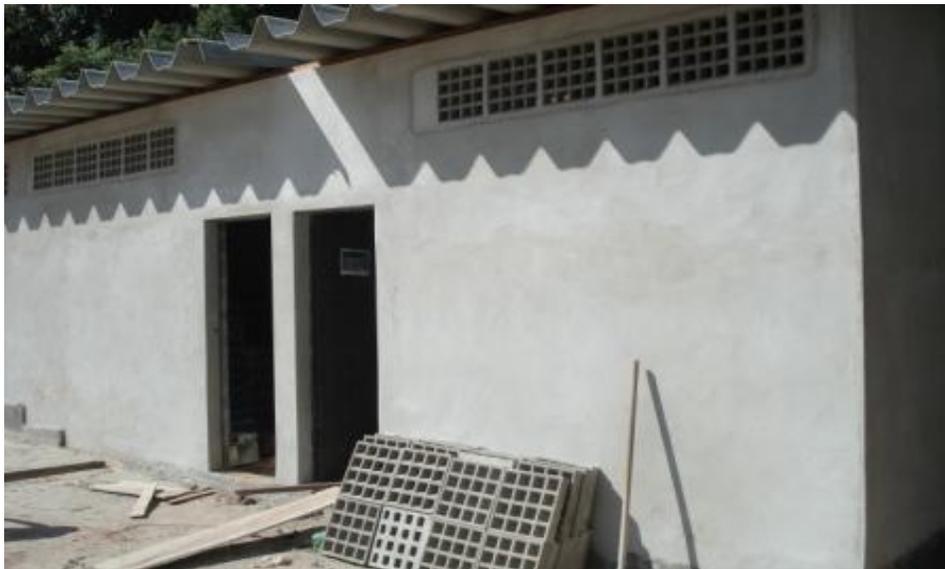
ENTRADA DOS VESTIÁRIOS

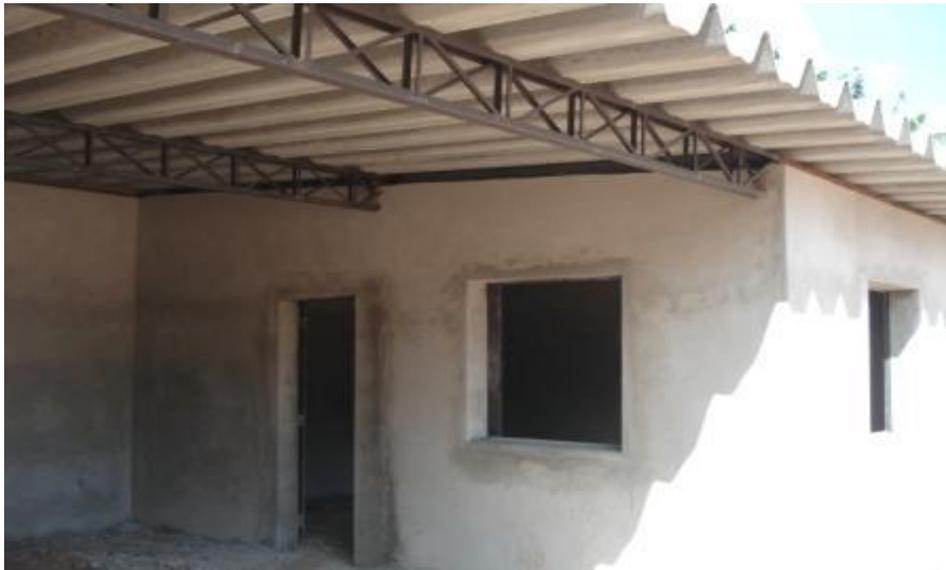
ÁREA DA VARANDA

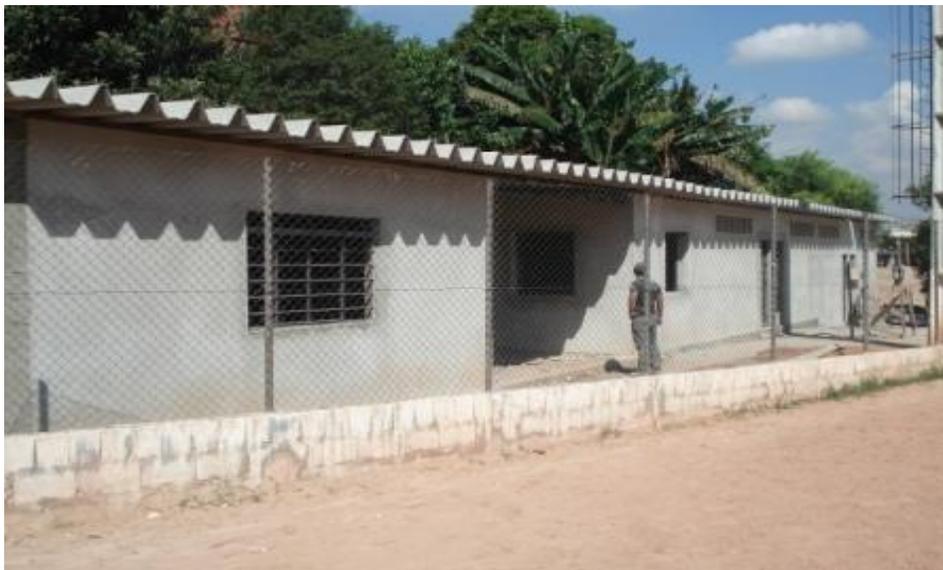
VISTA GERAL DO EQUIPAMENTO
