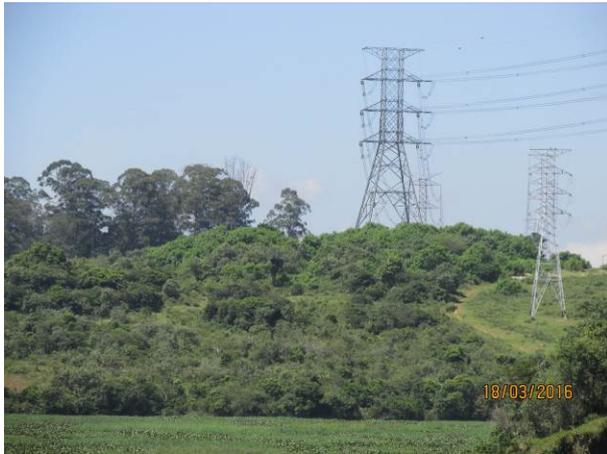
**Foto 01:** Vista geral da LTA Henry Borden no trecho onde será executada a reforma parcial da linha.

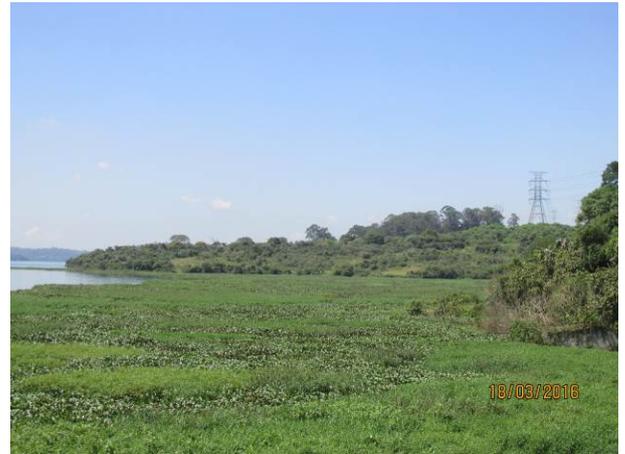
**Foto 02:** Detalhe da área de várzea da represa cruzada pela linha de transmissão.

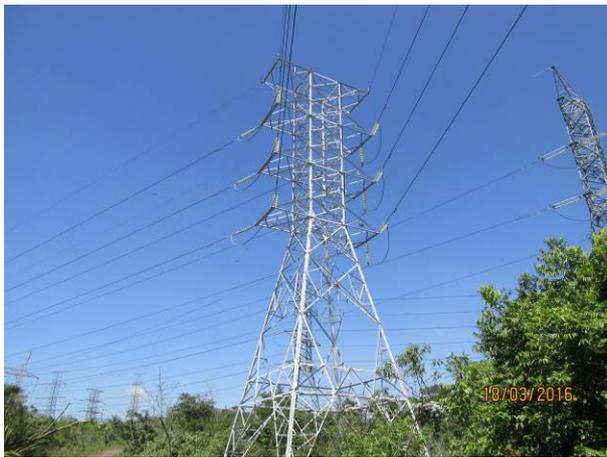
**Foto 03:** Torre da LTA Henry Borden que será substituída no local.

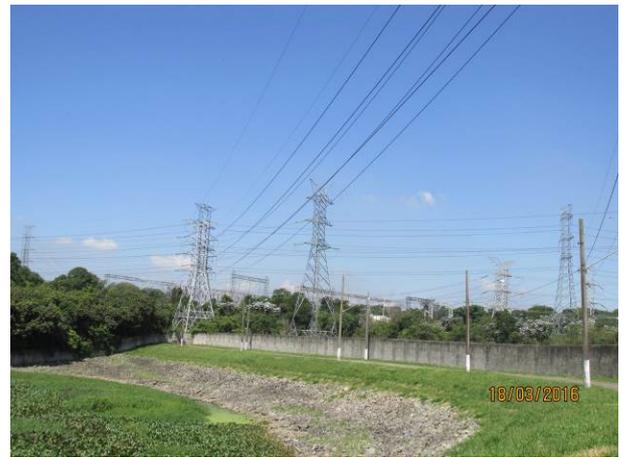
**Foto 04:** Detalhe da LTA Henry Borden no trecho que será reformado.

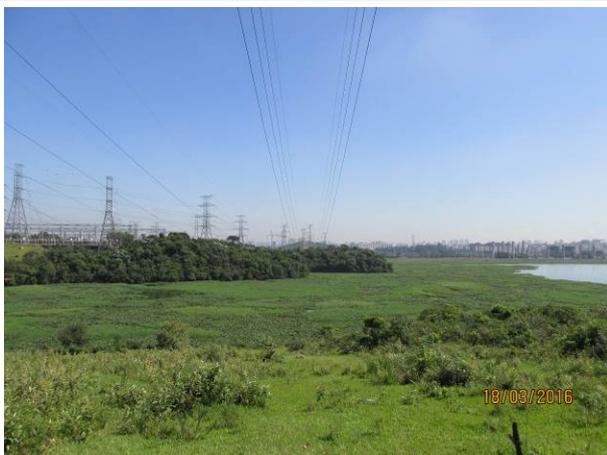
**Foto 05:** Visada do eixo da LTA Henry Borden no trecho onde será realizada a reforma da linha.

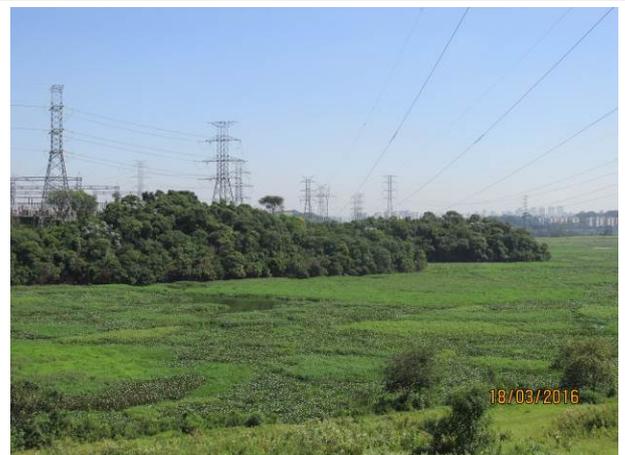
**Foto 06:** Detalhe da área de várzea cruzada pela LTA Henry Borden.

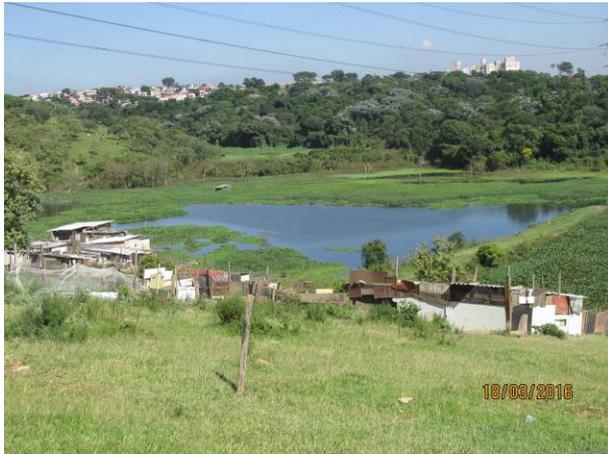
**Foto 07:** Ocupação irregular localizada na faixa de segurança da LTA Henry Borden.

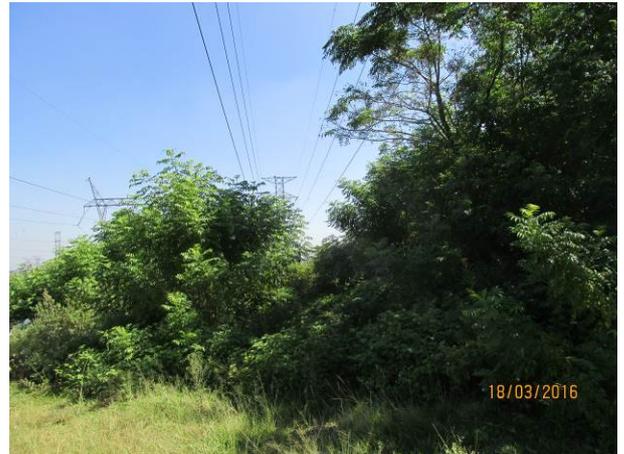
**Foto 08:** Detalhe do fragmento florestal em estágio inicial que é interceptado pela LTA Henry Borden.

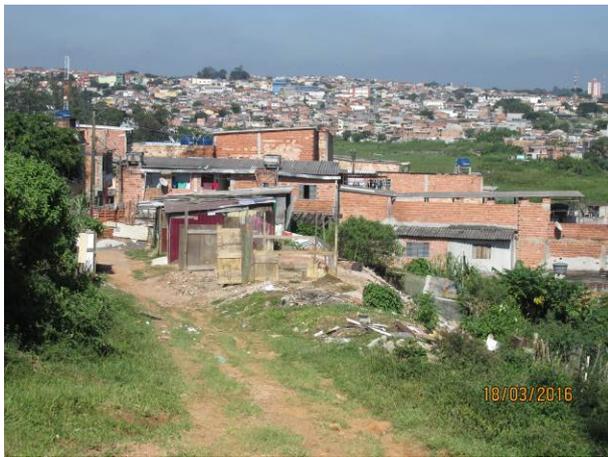
**Foto 09:** Detalhe das ocupações irregulares na faixa de segurança da LTA Henry Borden.

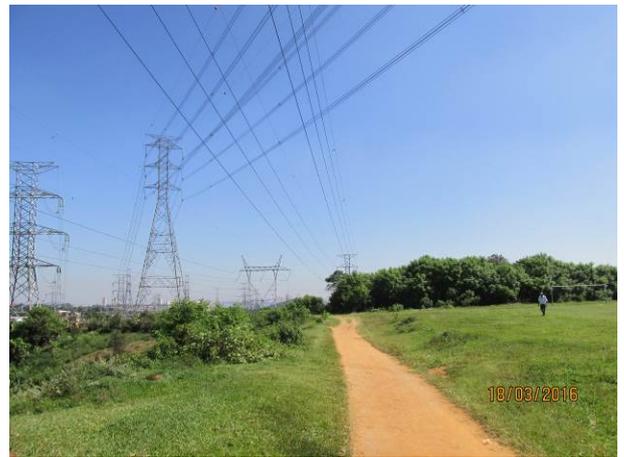
**Foto 10:** Acesso de terra que será utilizado na reforma da LTA Henry Borden.

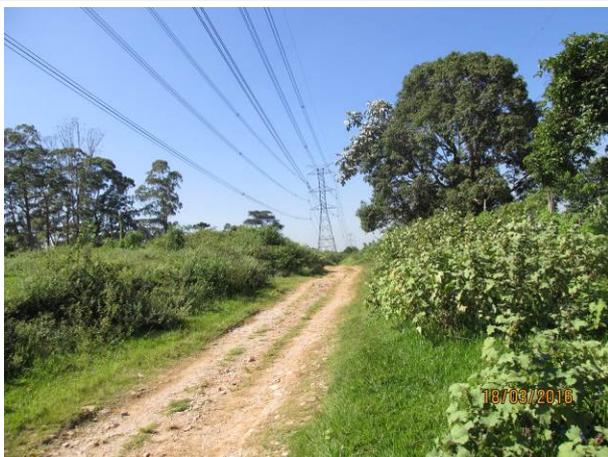
**Foto 11:** Acesso de terra que será utilizado na reforma da LTA Henry Borden.

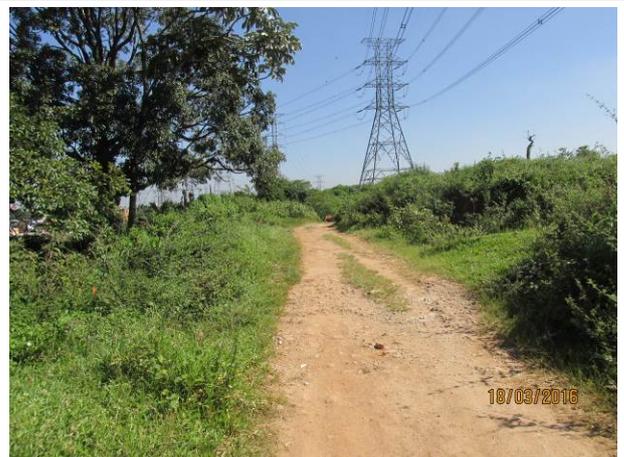
**Foto 12:** Acesso de terra que será utilizado na reforma da LTA Henry Borden.

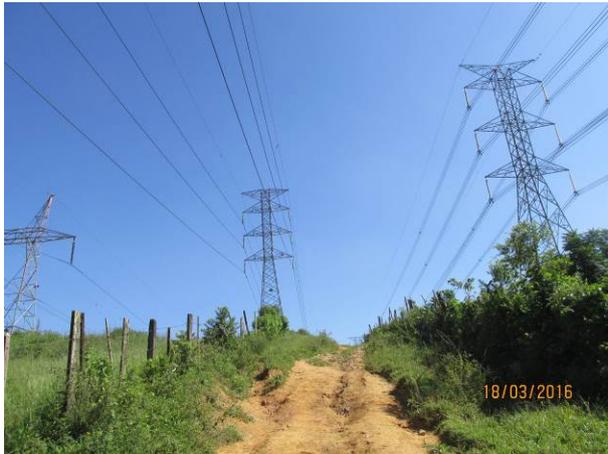
**Foto 13:** Acesso de terra que será utilizado na reforma da LTA Henry Borden.

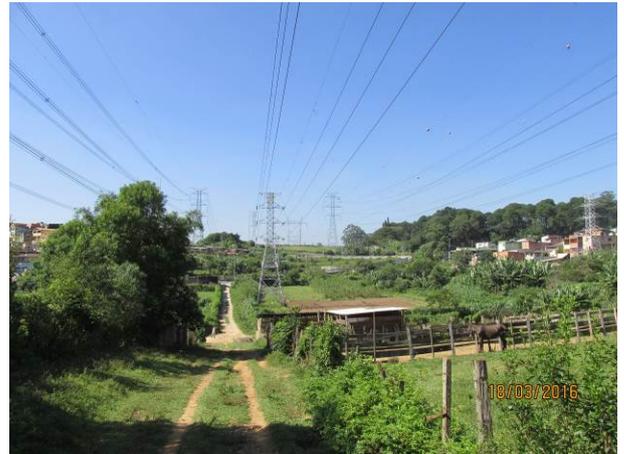
**Foto 14:** Acesso de terra que será utilizado na reforma da LTA Henry Borden.

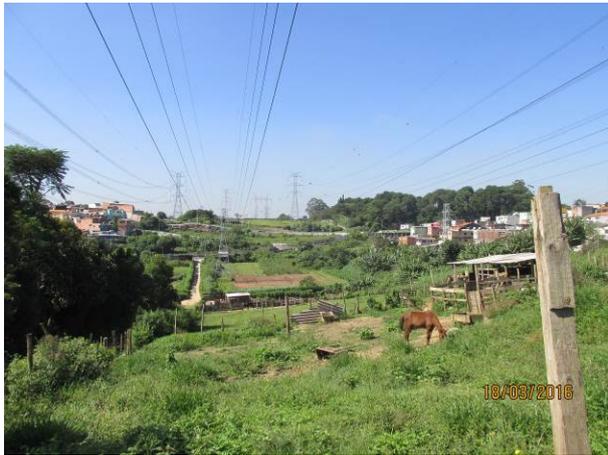
**Foto 15:** Vista geral do Hortifrutigranjeiro instalado como comodato na faixa de segurança da LTA Henry Borden.

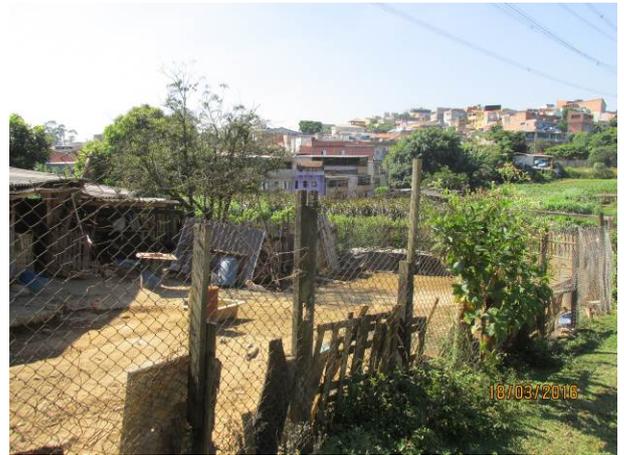
**Foto 16:** Detalhe do hortifrutigranjeiro instalado como comodato na faixa de segurança da LTA Henry Borden.

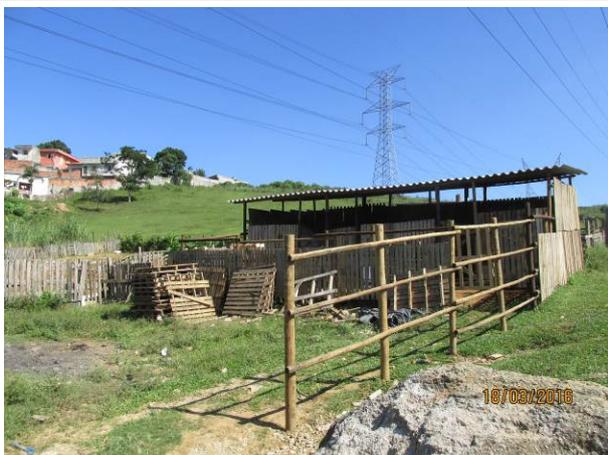
**Foto 17:** Detalhe do hortifrutigranjeiro instalado como comodato na faixa de segurança da LTA Henry Borden.

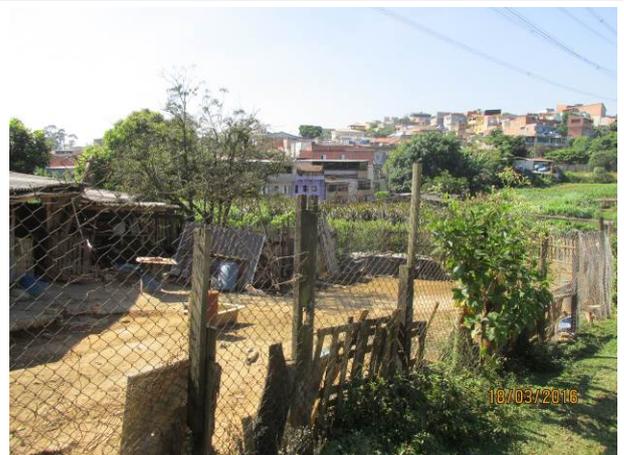
**Foto 18:** Detalhe do hortifrutigranjeiro instalado como comodato na faixa de segurança da LTA Henry Borden.

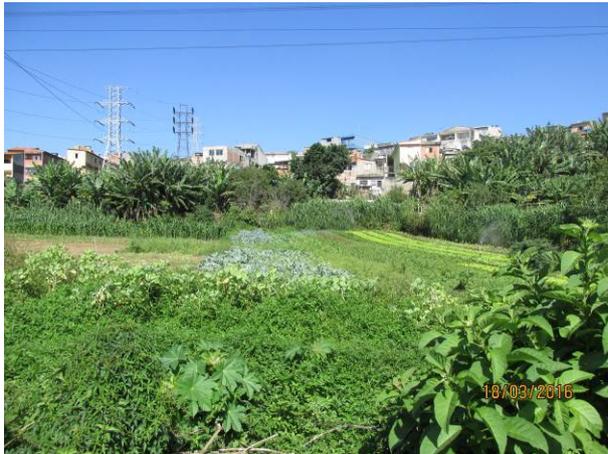
**Foto 19:** Detalhe do hortifrutigranjeiro instalado como comodato na faixa de segurança da LTA Henry Borden.

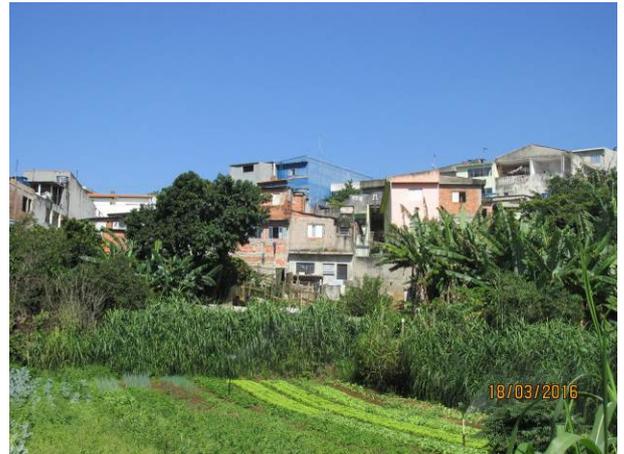
**Foto 20:** Detalhe do hortifrutigranjeiro instalado como comodato na faixa de segurança da LTA Henry Borden.

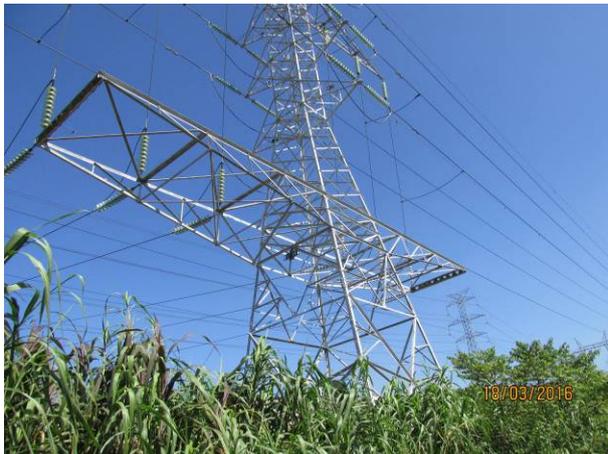
**Foto 21:** Detalhe da torre que será substituída pela novas torres metálicas na reforma das LTA Henry Borden.

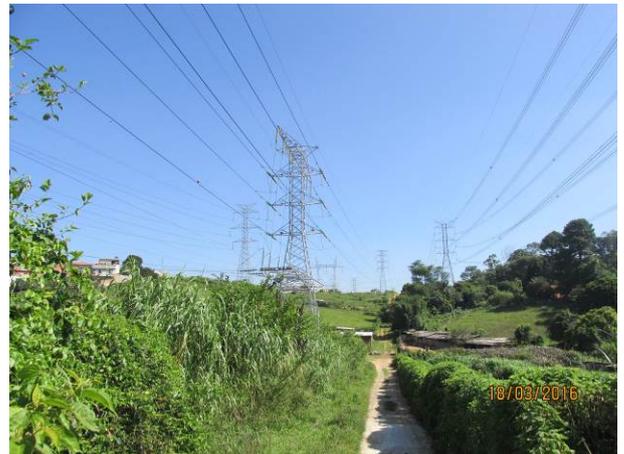
**Foto 22:** Vista geral do eixo da LTA Henry Borden e acesso.

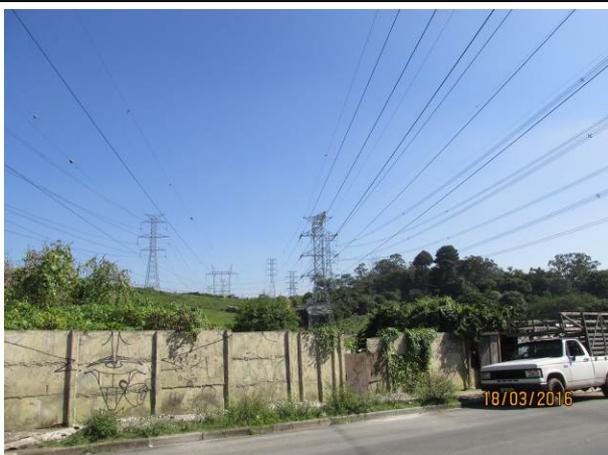
**Foto 23:** Vista geral do eixo da LTA Henry Borden

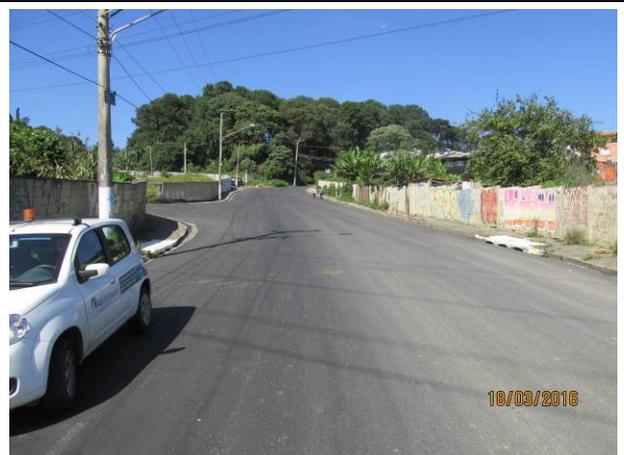
**Foto 24:** Trecho da Rua Pinheiro Furtado que cruza a LTA Henry Borden.
