DESCOMPLICA SP

RELATÓRIO DE VISITA DE MANUTENÇÃO

UNIDADE: 24 Horas

18 DE NOVEMBRO DE 2024

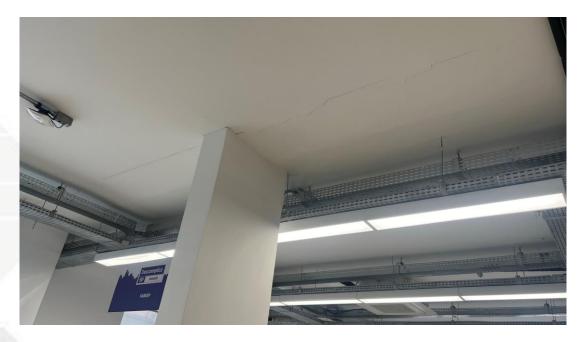
FOTO 2

Trinca no teto, acabamento da junta de dilatação.

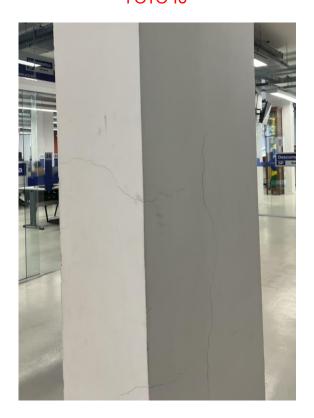
Trinca no pilar.

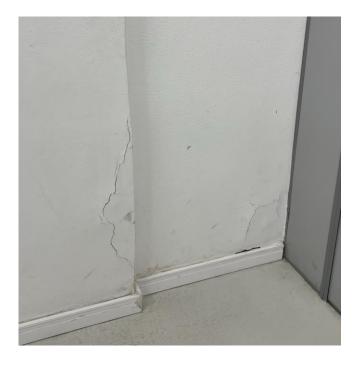
Trinca e estufamento da parede pela umidade do chão.

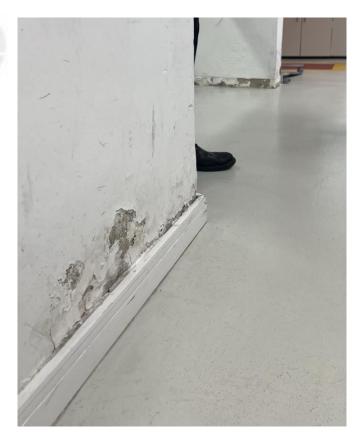
Pintura da parede descascada pela umidade do chão.

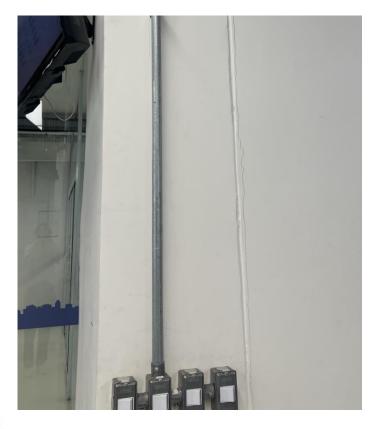
FOTO 16

Trinca no pilar.

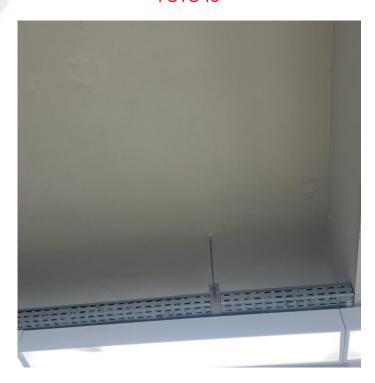
Infiltração no teto.

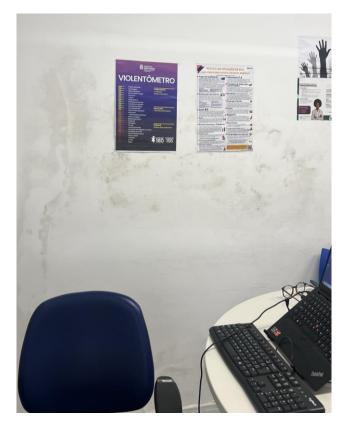
FOTO 20

Infiltração na parede da sala de direitos humanos.

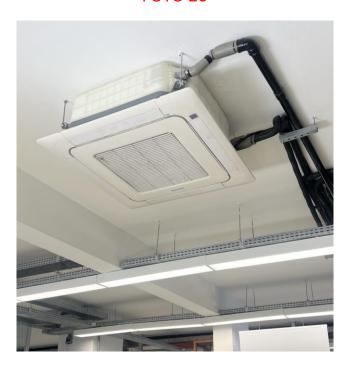
Nenhum ar-condicionado e exaustor funciona/liga, falta manutenção.

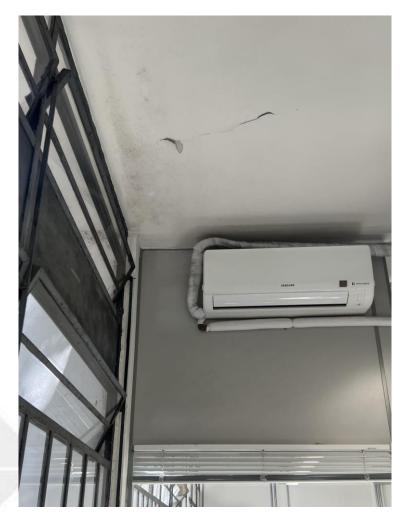
Forro da sala de reunião descascando e com trinca.

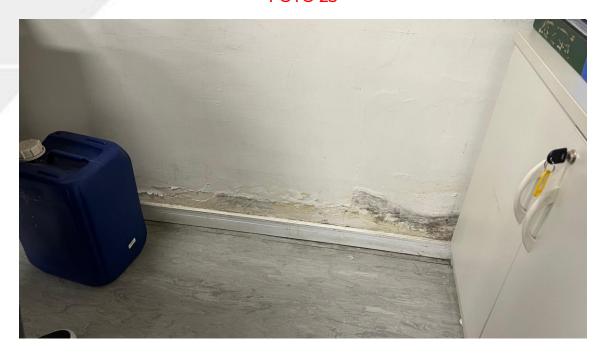
Infiltração na parede pela umidade do chão.

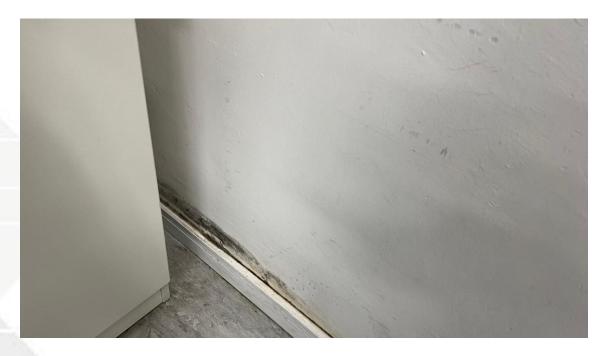
Infiltração na parede pela umidade do chão.

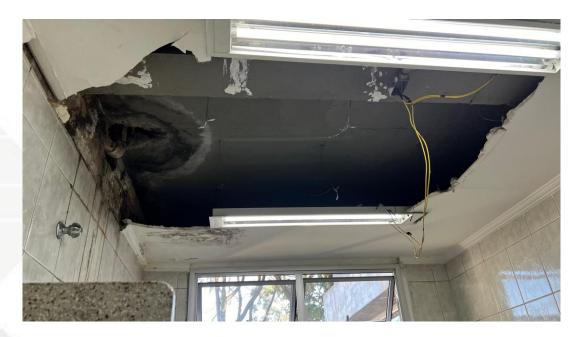
FOTO 5

Infiltração no sanitário feminino que vem desde o segundo andar no banheiro da subprefeitura. A segunda foto é da situação do sanitário da subprefeitura.

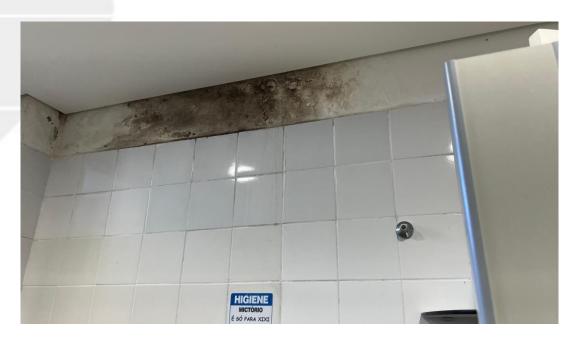
Infiltração no sanitário masculino que vem desde o segundo andar no banheiro da subprefeitura.

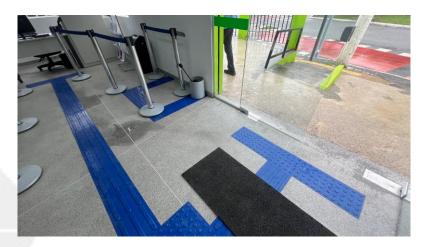
FOTOS 2 E 3

Entrada da unidade com piso molhado, dia estava com chuva fraca, em dias com temporal a água inunda a unidade. Unidade está com o piso em um nível mais baixo que o da calçada e caída de água para dentro.

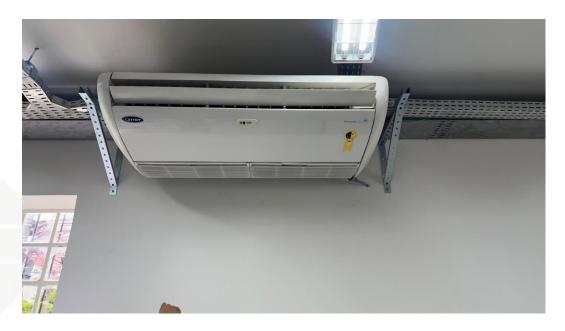
Pontos de infiltração pelo teto, água escorre pela parede perto dos aparelhos de ar-condicionado quando chove muito.

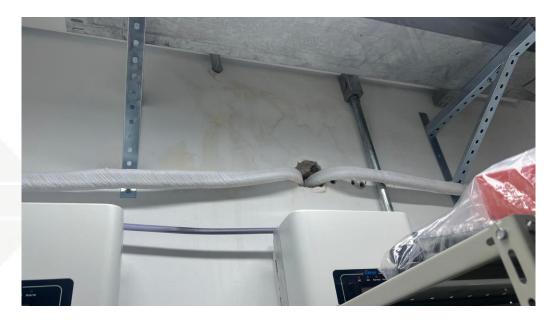
FOTO 7

Infiltração na parede do CPD.

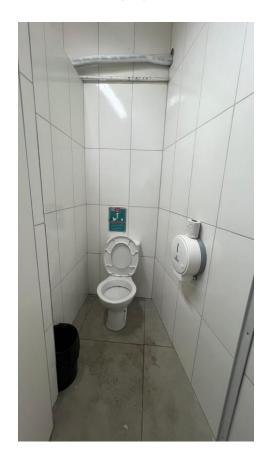
Infiltração pelo teto no sanitário feminino deixa chão da cabine molhado.

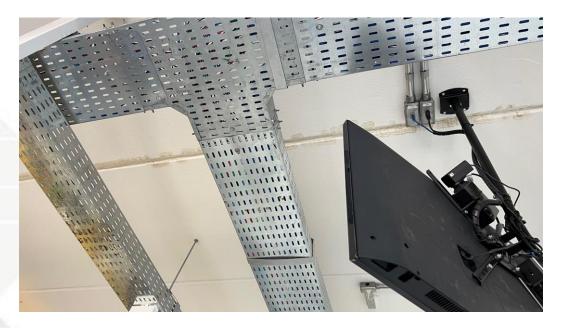
FOTO 12

Infiltração no teto.

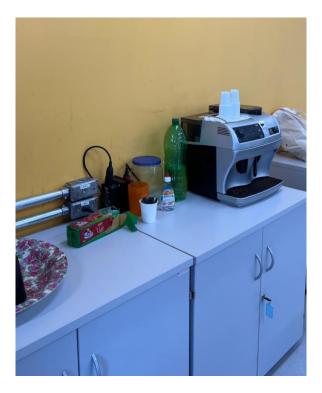
Unidade não possui copa própria, a área compartilhada com a subprefeitura é de acesso a todos, inclusive aos munícipes quando são realizadas reuniões, o diretor preferiu retirar a máquina de café e mantimentos e deixar na própria unidade pois eram danificados por terceiros.

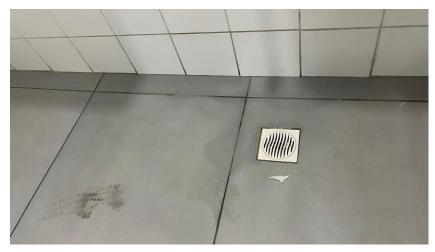
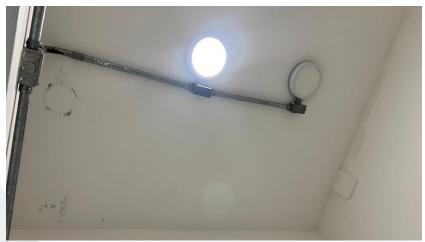
FOTO 19

Sanitário PCD com infiltração no teto, luminária e saboneteira quebradas, trocador pendendo e descascado, vazamento da torneira que empoça no chão e registro sem torneira.

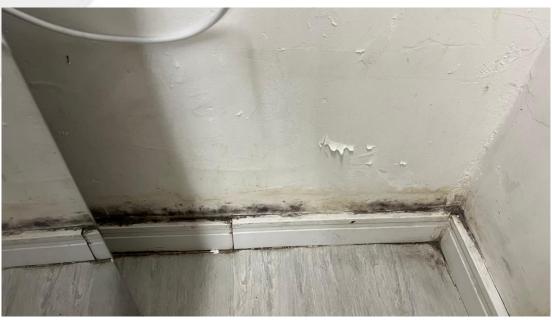
Infiltração na parede pela instalação do bebedouro.

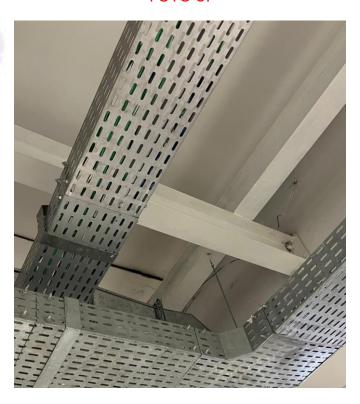
Forro de gesso cedendo e infiltração.

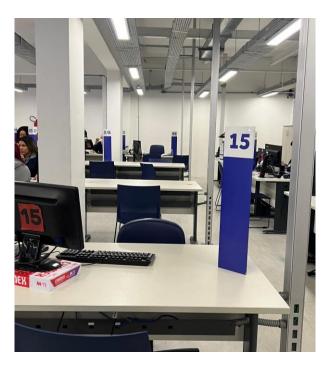
Fileira de mesas sem computadores pois quando chove ocorre vazamento no forro e acaba pingando nessa área, o rufo do telhado foi consertado e será observado pelos funcionários da unidade se persiste a infiltração.

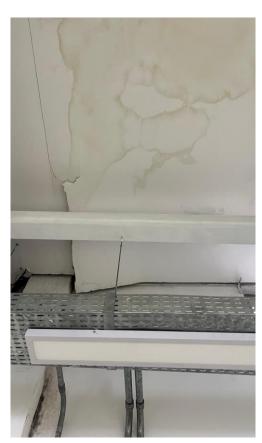
Forro de gesso cedendo como consequência da forte infiltração presente em vários pontos da unidade. Luminária fica desligada para evitar curto devido as goteiras.

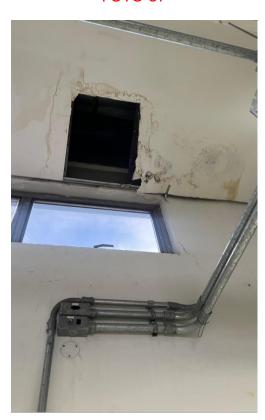
Forro de gesso caiu por problemas na calha que já foram consertados pela subprefeitura, será observado pelos funcionários da unidade se persiste a infiltração.

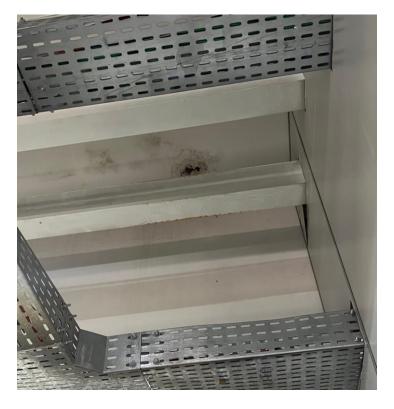
Forro com buraco causado pela infiltração.

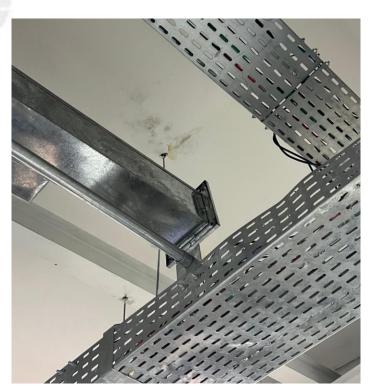
Forro com infiltração.

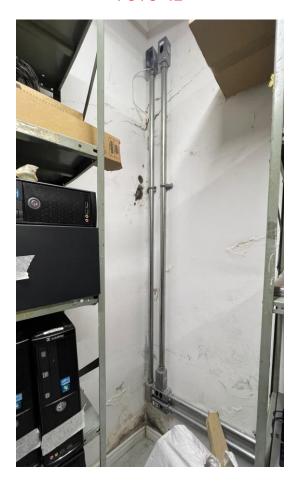
Parede com infiltração.

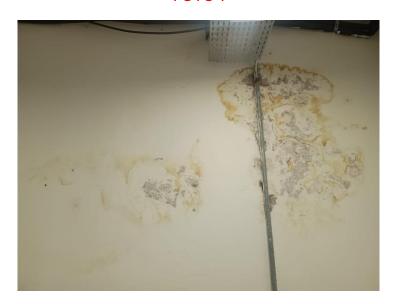
Parede com infiltração na sala de direitos humanos.

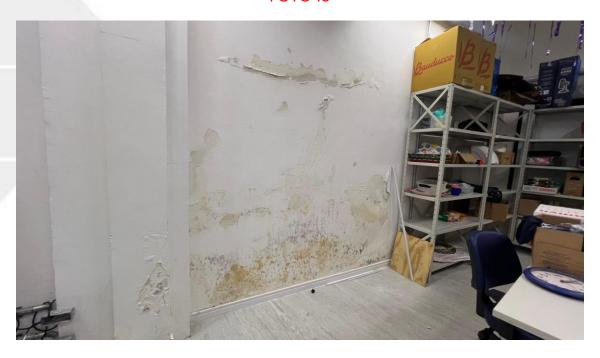
Parede de antigo auditório, se tornou almoxarifado, necessita de pintura. Infiltração por problemas com o cano do vizinho, mas foi consertado pelo mesmo e os funcionários da unidade estão em observação para ver se a infiltração persiste.

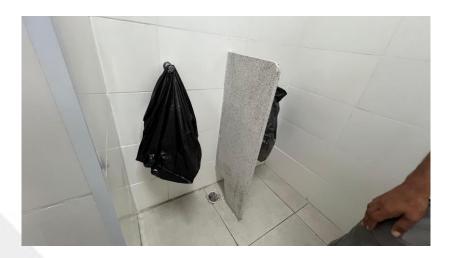
FOTO 2

Mictórios interditados por vazamento e cheiro forte no ralo.

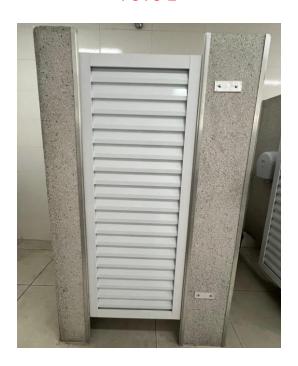
Cabine interditada no sanitário masculino.

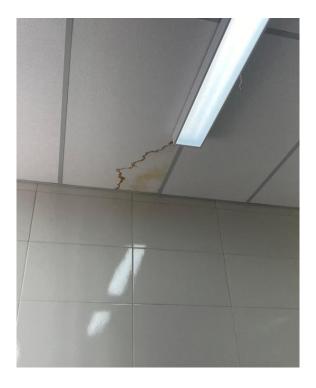
FOTO 5

Infiltração no forro do sanitário masculino.

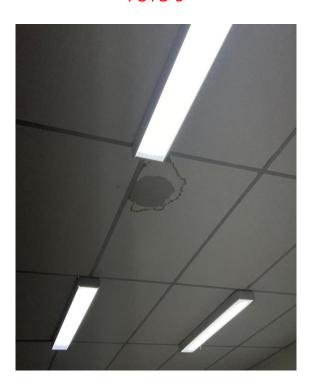
Infiltração no forro do sanitário feminino.

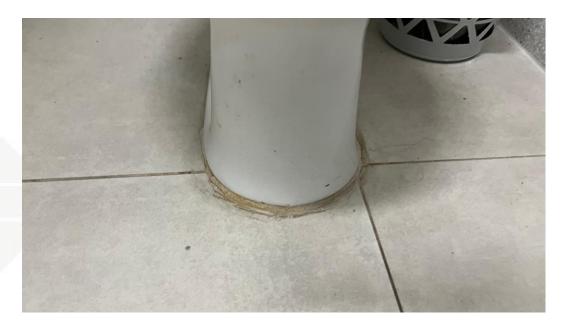
FOTO 7

Vasos sanitários com vazamento, subprefeitura passou massa para amenizar. Pressão de água baixa nas descargas do sanitário feminino.

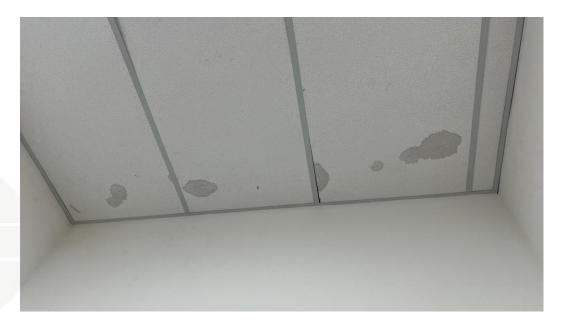
Infiltrações no forro da sala de reunião.

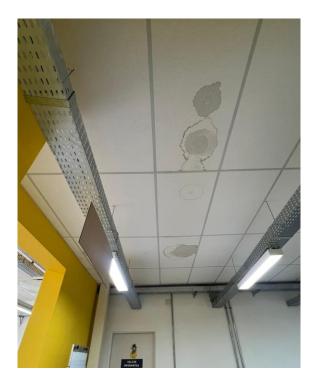
Pontos de infiltração no forro.

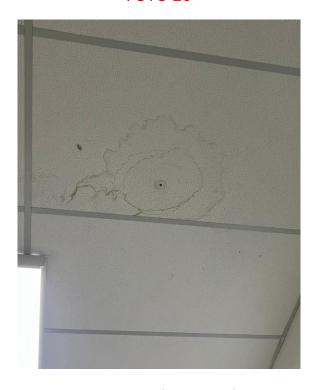
Infiltração causou buraco no forro da área de convivência.

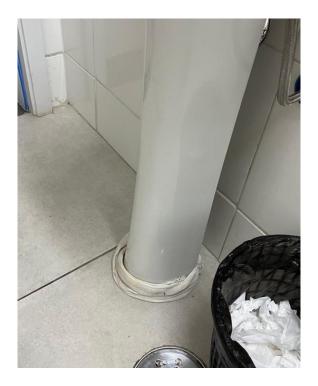
FOTO 22

Pia com vazamento.

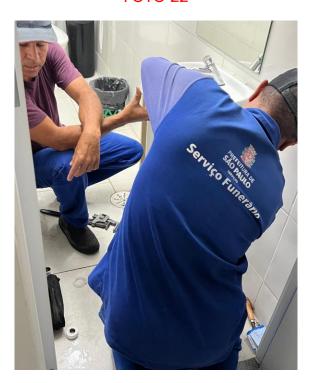
Pia com vazamento sendo arrumada por funcionários da subprefeitura.

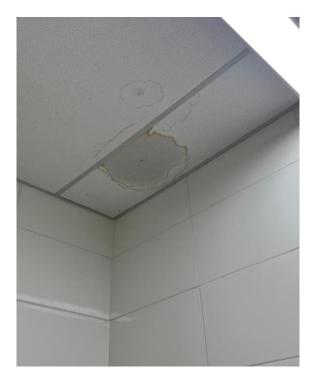
Sanitário PCD em desuso por problemas na descarga, atualmente é utilizado como depósito, diretora diz que o espaço seria melhor aproveitado se a bacia, pia e acessórios de banheiro fossem retirados e a unidade de fato utilizasse o local como almoxarifado. Pontos de infiltração no forro.

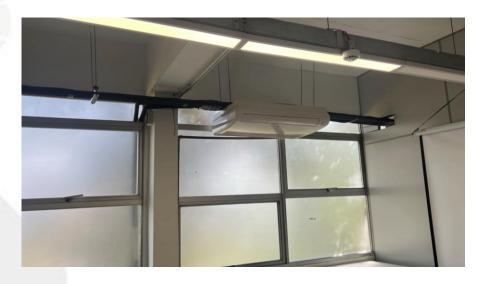
FOTO 4

Luminária quebrada e vidro trincado. Todos os ar-condicionados da unidade precisam de manutenção pois não gelam o ambiente apenas ventila.

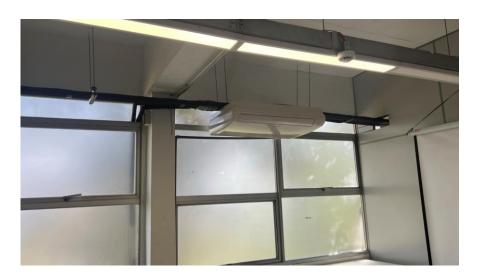
Luminária e vidro quebrados.

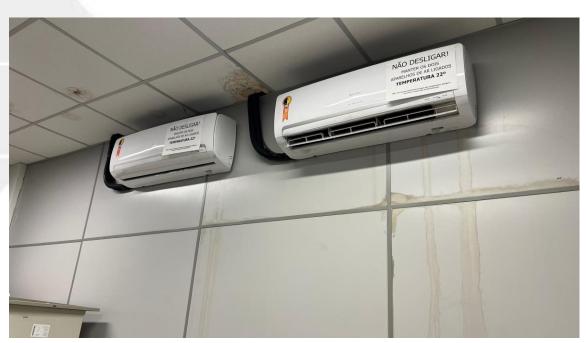
Infiltração no forro e parede divisória danificada pois os aparelhos de ar-condicionado vazam água.

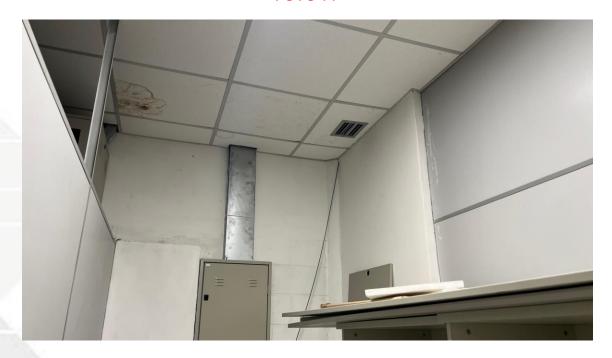
FOTO 15

Infiltração no forro.

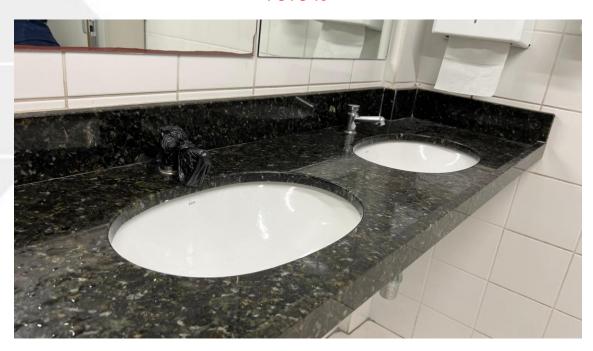
Torneira quebrada no sanitário feminino.

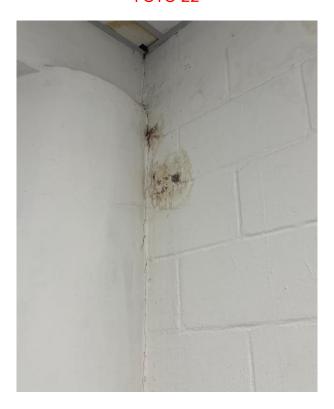
Infiltração na parede do miniauditório.

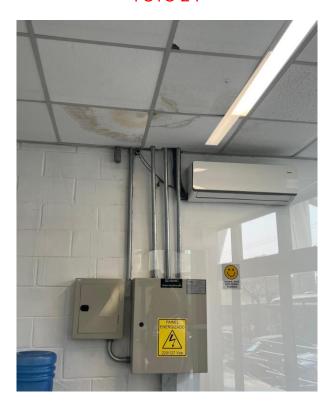
Infiltração no forro.
