9.3. Área Diretamente Afetada (ADA)

9.3.1. Condições Geotécnicas

A Figura 9.3.1-1 apresenta todas as obras referentes ao **“Prolongamento da Avenida Roberto Marinho – Túnel, Implantação do Parque Linear e Via Parque”**.

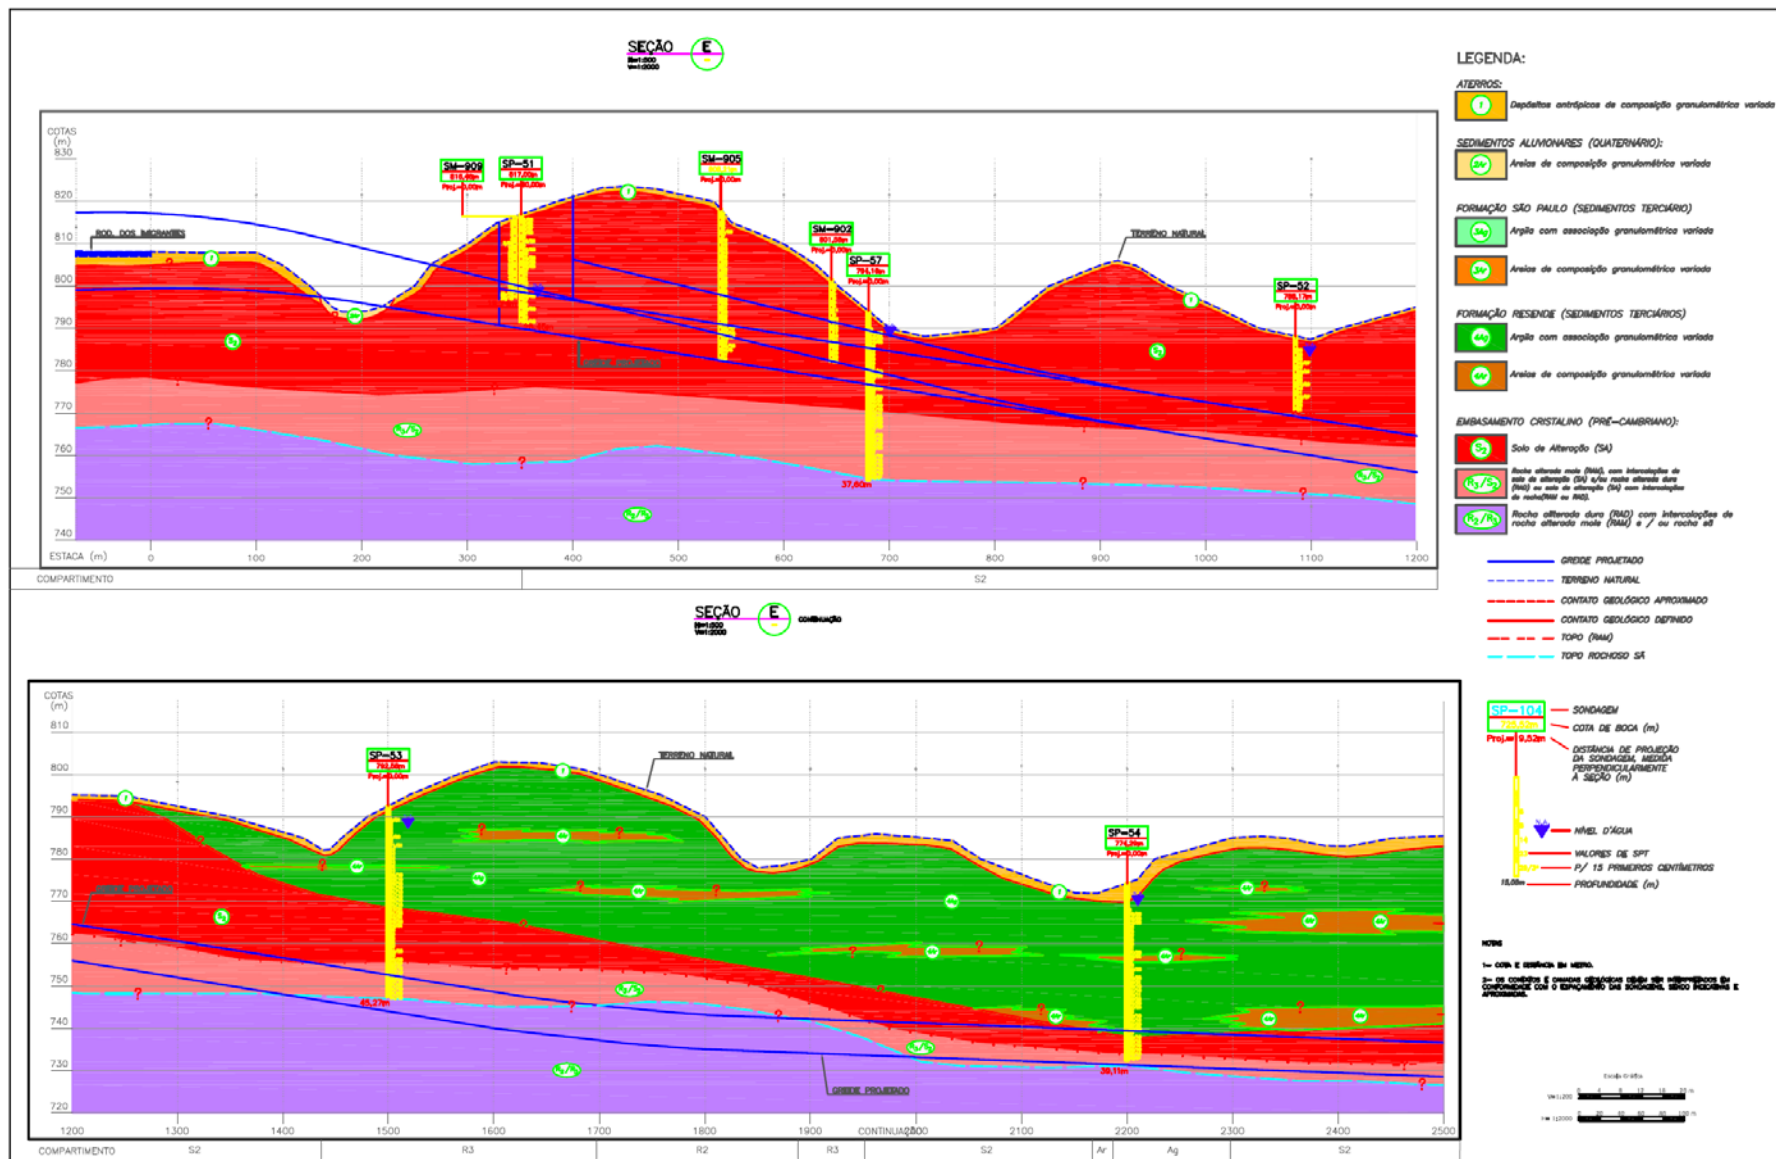
Figura 9.3.1-2: Seções geológicas da área.

Por meio da avaliação das seções geológicas da área observa-se que o “Greide Projetado” irá percorrer em seu trecho superficial (partindo da Rodovia dos Imigrantes) solo de alteração de rocha cristalina sob uma camada, variando de 0,5 a 3 metros de profundidade, de depósitos antrópicos de composição granulométrica variada.

Irá percorrer ainda um trecho de sedimentos aluvionares. O aluvião recente é constituído, do topo para a base, por argila orgânica mole (turfa) e por argila plástica cinza mole (SPT de 0 a 2 golpes), seguida, por vezes, de areias finas argilosas e por areias de granulometria variável com cascalho. A espessura média desses depósitos é de cerca de 4 metros.

A partir deste ponto o percurso será realizado por túnel, onde irá atravessar solo de alteração de rochas cristalina e rocha alterada mole. O solo de alteração de migmatito é composto por silte arenoso extremamente micáceo, cinza, pouco a muito compacto, com intercalações arenosas. O migmatito apresenta-se com intercalações O túnel percorre rocha alterada dura (RAD) com intercalações de rocha alterada mole (RAM) e/ou rocha sã. O percurso segue alternando entre solo de alteração / rocha alterada mole, com intercalações de solo de alteração e/ou rocha alterada dura ou solo de alteração com intercalações de rocha /rocha alterada dura com intercalações de rocha alterada mole e/ou rocha sã.

Nota-se ainda que a cota do nível do lençol freático se altera ao longo do prolongamento da Avenida Roberto Marinho, apresentando cota mais elevada próximo à Rodovia Imigrantes, chegando aos 800 metros, e atingindo sua cota mais baixa próximo do trecho atual da Avenida Jornalista Roberto Marinho, com 747 metros.

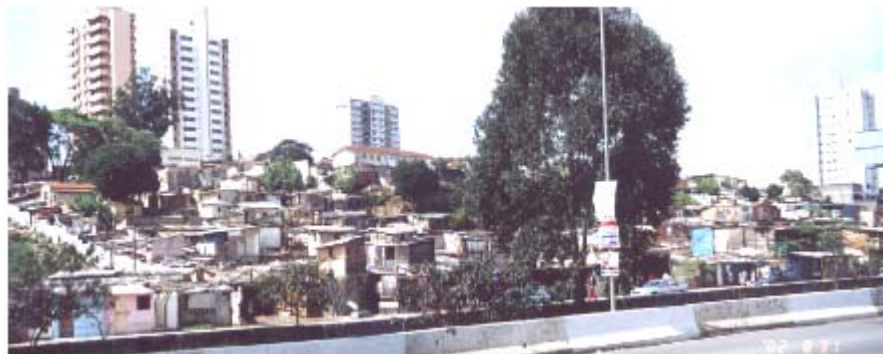
A Foto 9.3.1-1 está localizada na Favela Buraco Quente – margem NE – Avenida Água Espreada com a Rua Cristóvão Pereira. Nela nota-se a declividade da encosta e a ocupação desordenada da favela, onde a falta de uma rede de drenagem eficiente pode modificar a dinâmica hidrológica superficial e subsuperficial das encostas, aumentando a suscetibilidade a processos erosivos. Em função das modificações nas encostas pode-se alterar o regime hidrológico do canal, como com o aumento de sedimentos e assoreamento, mostrando a relação direta entre essas duas feições geomorfológicas, vales e encostas.

Foto 9.3.1-1: Favela Buraco Quente. Evidenciando a ocupação desordenada.

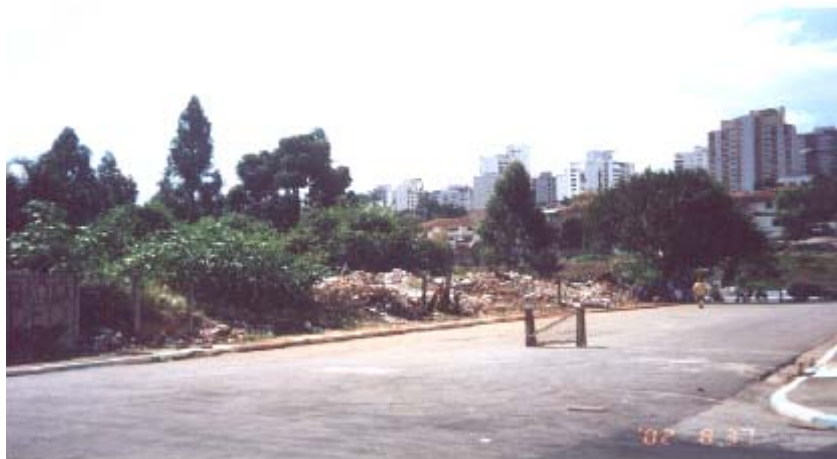
Na Foto 9.3.1-2, tirada na esquina da Rua Cristóvão Pereira com a Rua Diógenes Certain, observa-se solo exposto juntamente com entulhos, que podem levar à contaminação do lençol freático. Para a obra, deve-se avaliar a espessura deste material e sua compactação a fim de evitar problemas futuros durante e após as construções.

Foto 9.3.1-2: Depósito de entulhos junto a Av. Água Espraiada

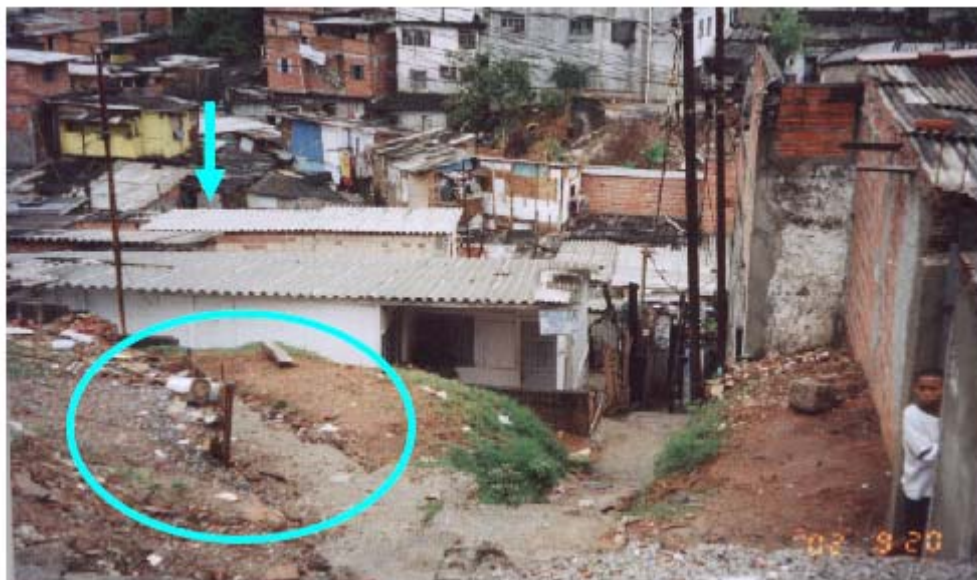
Foto 9.3.1-3: Ocupação na encosta e margem do córrego.

Nesta Foto 9.3.1-3 verifica-se a ocupação na encosta e nas margens de um tributário do córrego Água Espraiada. Este ponto apresenta-se susceptível a ocorrência de escorregamentos e processos erosivos lentos de encosta e de canal.

A seta azul indica a localização do canal e o círculo mostra a exposição dos solos na porção superior da encosta. Esta porção é uma importante fonte de água superficial e sub-superficial. A infiltração aqui, embora mais lenta devido à compactação do solo, é maior do que na área efetivamente ocupada. Com isso, as águas escoadas por sub-superfície juntamente com drenagem precária podem levar a saturação dos solos e em períodos chuvosos aumentar a suscetibilidade a escorregamentos.

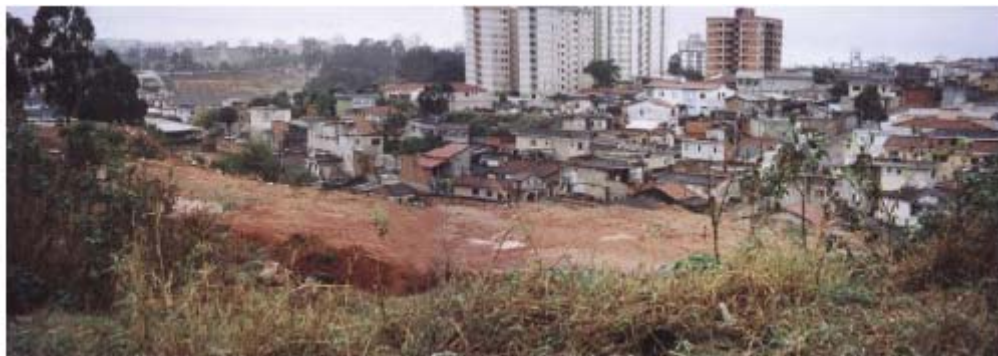
Foto 9.3.1-4: Local com acentuada declividade e exposição de solos

A Foto 9.3.1-4 foi tirada junto à Avenida São Sebastião e Dr. Rui de Azevedo Sodré. Além da exposição do solo na área destaca-se a ocupação não consolidada à jusante desta encosta, que pode intensificar processos de erosão dos solos nas porções média e baixa da encosta.

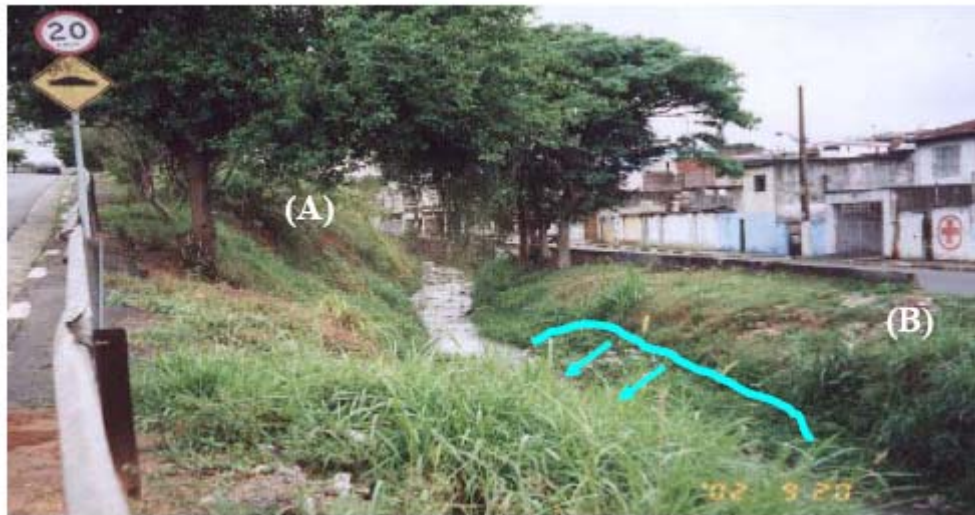
Foto 9.3.1-5– Córrego tributário apresentando solapamento das margens (linha azul).

Na Foto 9.3.1-5 verifica-se que em alguns trechos (A) a inclinação das margens aumenta o volume dos sedimentos transportados e depositados no canal e, em outros trechos (B), o lixo das margens também é transportado para o córrego. Ambos os processos levam a um aumento dos sedimentos e conseqüente assoreamento do córrego.

Americanópolis, devido às declividades mais elevadas provocadas pelo entalhe dos córregos tributários (Foto 9.3.1-5). Nestes últimos verificam-se pontos de erosão fluvial significativa e escoamento e sedimentos. Devido à baixa energia destes córregos tributários e da ocupação intensa, estes dois processos podem levar ao assoreamento em alguns trechos.

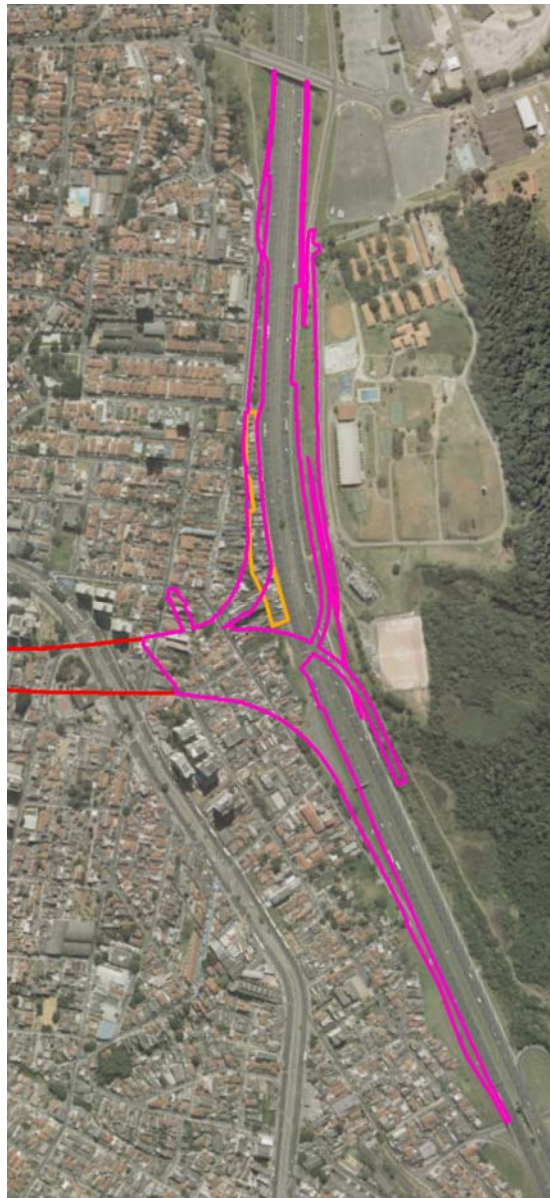
Figura 9.3.4.2 -7: Setor 3 dos Estudos de Desapropriação, desemboque do túnel e alças de acesso à imigrantes abrangendo a favela Imigrantes.

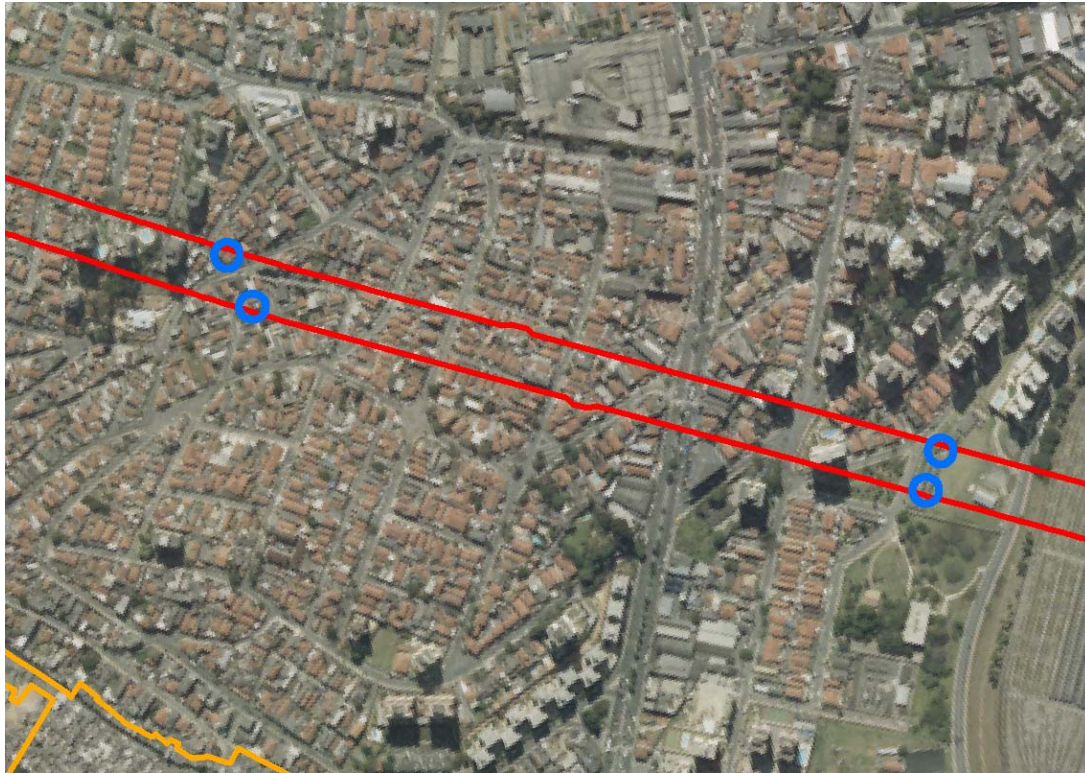
Figura 9.3.4.2 -8: Estudos de Desapropriação – Setor 4 - Área passíveis para a instalação dos poços de ventilação.
