# ESTUDO DE VIABILIDADE AMBIENTAL – EVA

## VOLUME II - DIAGNÓSTICO AMBIENTAL

**SECRETARIA MUNICIPAL DE DESENVOLVIMENTO ECONÔMICO E DO TRABALHO**  
Vila Maria – São Paulo – SP

## 5 DIAGNÓSTICO AMBIENTAL

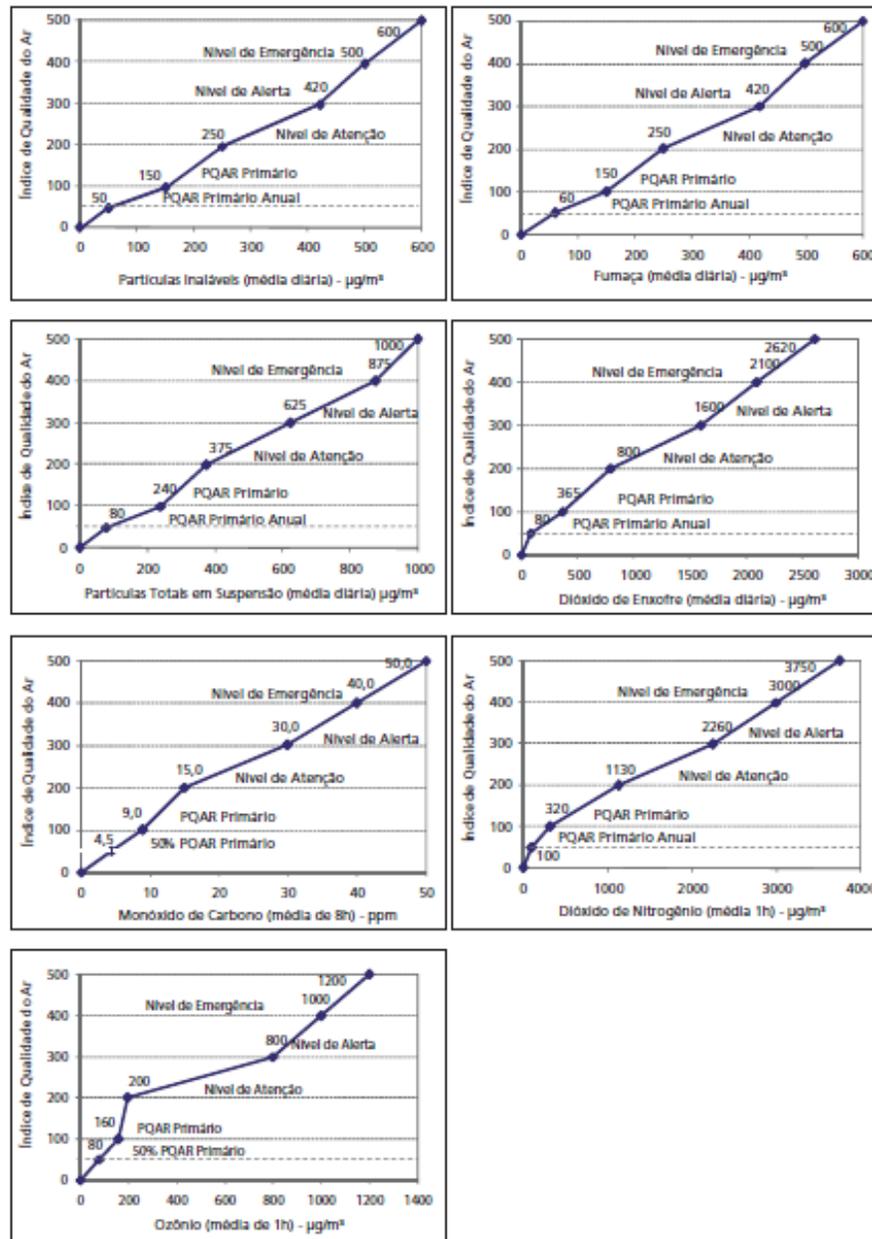
**Figura 5.2.1.2.3-1: Gráfico da relação entre concentração do poluente de curta exposição e o índice de qualidade do ar. Fonte: CETESB, 2010.**

Esta classificação é baseada no cálculo de um índice de qualidade do ar, que é uma ferramenta matemática desenvolvida para simplificar o processo de divulgação da qualidade do ar. Para cada poluente medido é calculado um índice conforme a Figura 5.2.1.2.3-1.

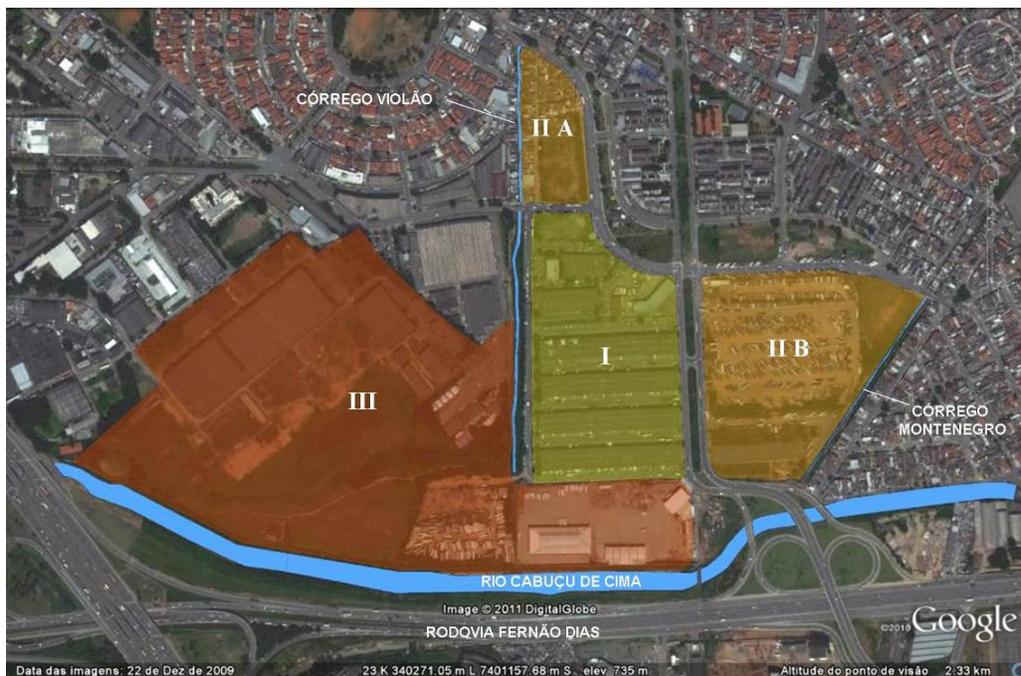
**Figura 5.2.1.3.2-1: Cursos d'água presentes na área prevista para implantação do empreendimento.**

Na área de implantação do empreendimento em estudo existem 3 cursos d'água, o Rio Cabuçu de Cima, o Córrego Violão e o Córrego Montenegro, conforme apresentado na Figura 5.2.1.3.2-1.

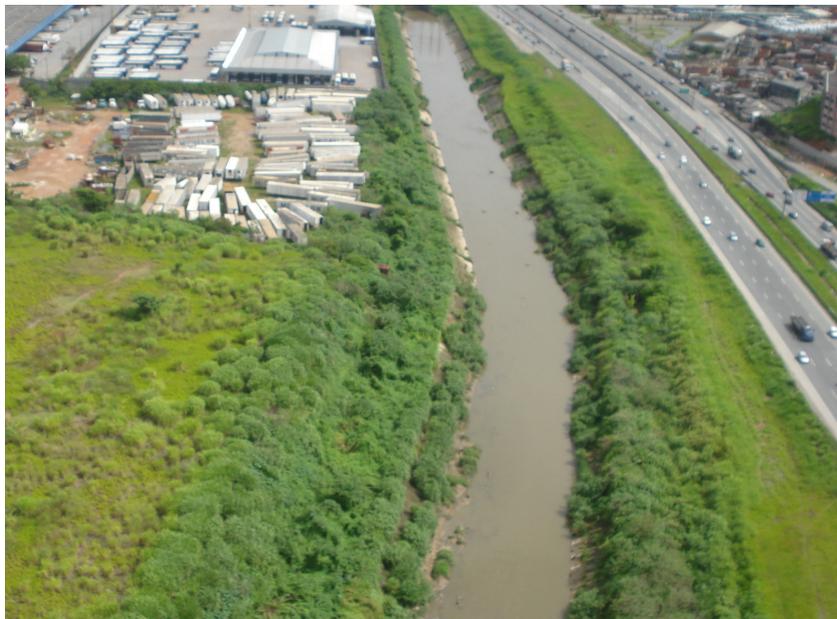
**Figura 5.2.1.3.3-1: Rio Cabuçu de Cima.**

O Rio Cabuçu de Cima é afluente do Rio Tietê, que corre num canal aberto na área de abrangência do empreendimento, com largura de aproximadamente 23 metros. O Cabuçu de Cima é classificado como um rio Classe 4, conforme estabelecido pelo Decreto Estadual 10.755/77, sendo seu uso destinado apenas para navegação e harmonia paisagística (Figura 5.2.1.3.3-1)

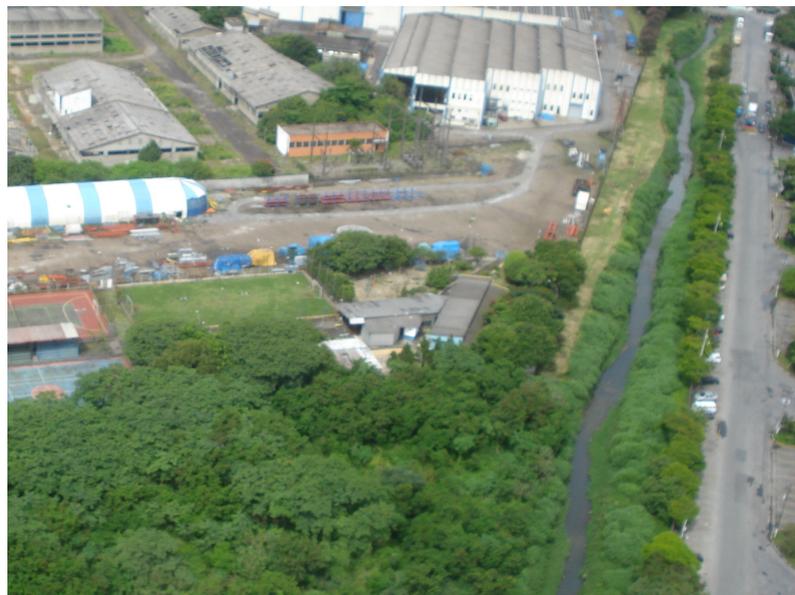
**Figura 5.2.1.3.3-3: Córrego Violão.**

Próximo a área do empreendimento, tem-se o Córrego Violão (Figura 5.2.1.3.3-3) que é afluente do Rio Cabuçu de Cima, é classificado como Classe 4, conforme estabelecido pelo Decreto Estadual 10.755/77, sendo seu uso destinado apenas para navegação e harmonia paisagística. Na área de abrangência do empreendimento, o Córrego corre num canal aberto, que percorre toda a extensão da Favela do Violão. Porém, em grande parte o Córrego mantém suas condições morfológicas e com largura de aproximadamente 5 metros.

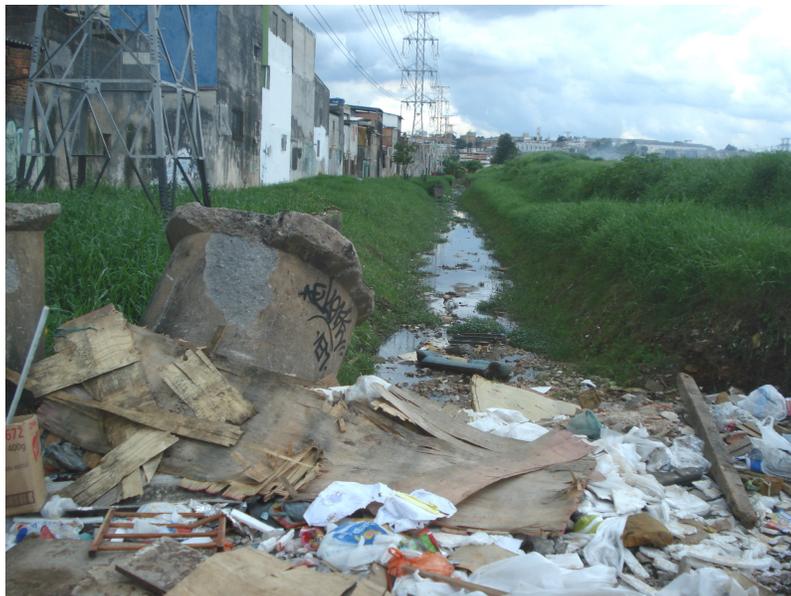
**Figura 5.2.1.3.3-4: Córrego Montenegro.**

O Córrego Montenegro (Figura 5.2.1.3.3-4) que é afluente do Rio Cabuçu de Cima, é classificado como Classe 4, conforme estabelecido pelo Decreto Estadual 10.755/77, sendo seu uso destinado apenas para navegação e harmonia paisagística. Na área de abrangência do empreendimento mantém suas condições morfológicas e com largura de inferior a 3 metros.

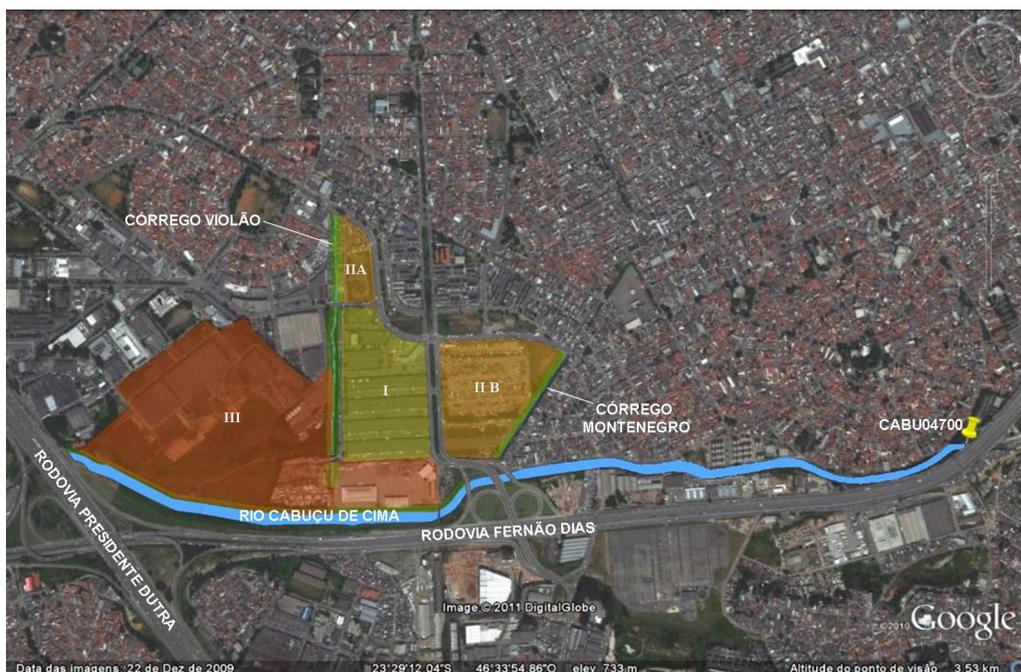
**Figura 5.2.1.3.3-5: Localização do ponto de monitoramento da CETESB-CABU04700.**

No Rio Cabucu existe um ponto de monitoramento da CETESB (CABU04700), localizado na ponte da Rod. Fernão Dias, km 88, conforme apresentado na Figura 5.2.1.3.3-5.

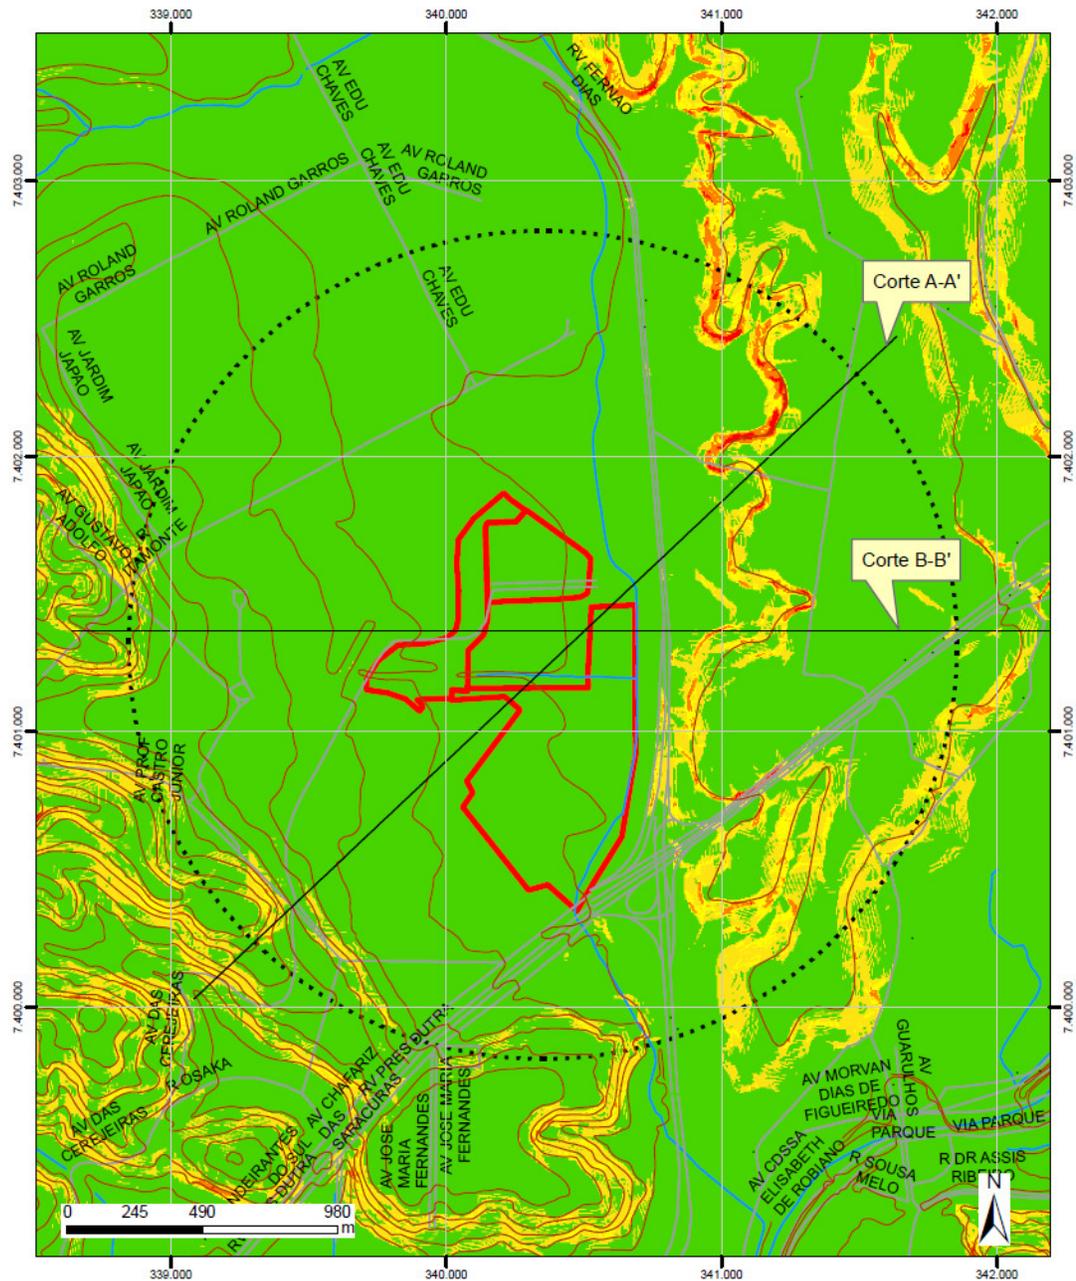
<p><b>Estudo e Relatório de Impacto Ambiental</b> <b>Terminal Logístico Fernão Dias</b></p>				
<p>Título</p>				
<p>Declividade na AID</p>				
Data	Escala	Documento nº	Folha nº	Revisão
Set/2011	1:20.000	Mapa 5.2.2-1	1/1	0
<p>Fonte: Emplasa, SCM, 2005.</p>			<p>Projeção UTM SAD69 - Fuso 23 Sul</p>

Na AID do Empreendimento a geomorfologia se apresenta bastante alterada pela atividade humana: canalizações e retificações de drenagens, cortes e aterros nos terrenos. Conforme pode ser observado no Mapa 5.2.2-1, a seguir, a declividade local é bastante suave, sobretudo na margem direita do rio Cabuçu de Cima, essa percepção é corroborada pelos cortes de terrenos apresentados na Figura 5.2.2.-1 e Figura 5.2.2-2, a seguir.

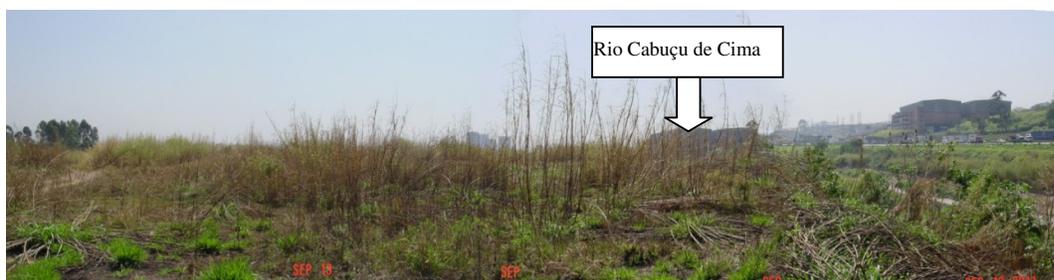
A ADA está localizada na vertente direita da bacia do rio Cabuçu de Cima, esta vertente é do tipo radial côncava e de contornos convexos. Por estar já próxima ao rio e apresentar declividades baixa (em geral de 1 a 2 %) pode-se classificar esta unidade da vertente como “Declive Aluvial”, onde o processo geomórfico dominante é de deposição aluvial, com processos oriundos do movimento subsuperficial da água (Figura 5.2.3-1 e Figura 5.2.3-2).

**Figura 5.2.3-1: Aspecto geral da ADA, próximo ao rio Cabuçu de Cima (marcado na foto). Observa-se uma área bastante plana; este ponto foi alvo de movimentos de terra.**

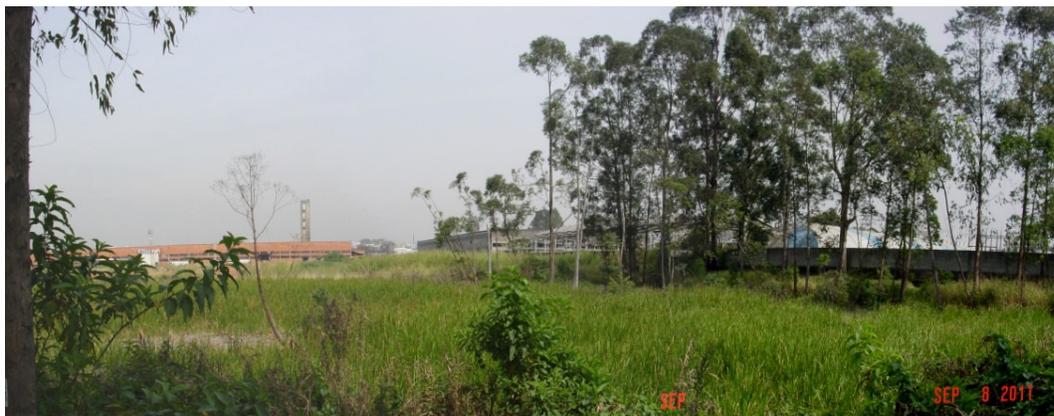
**Figura 5.2.3-2: Aspecto Geral da ADA. Toda a área é bastante plana.**

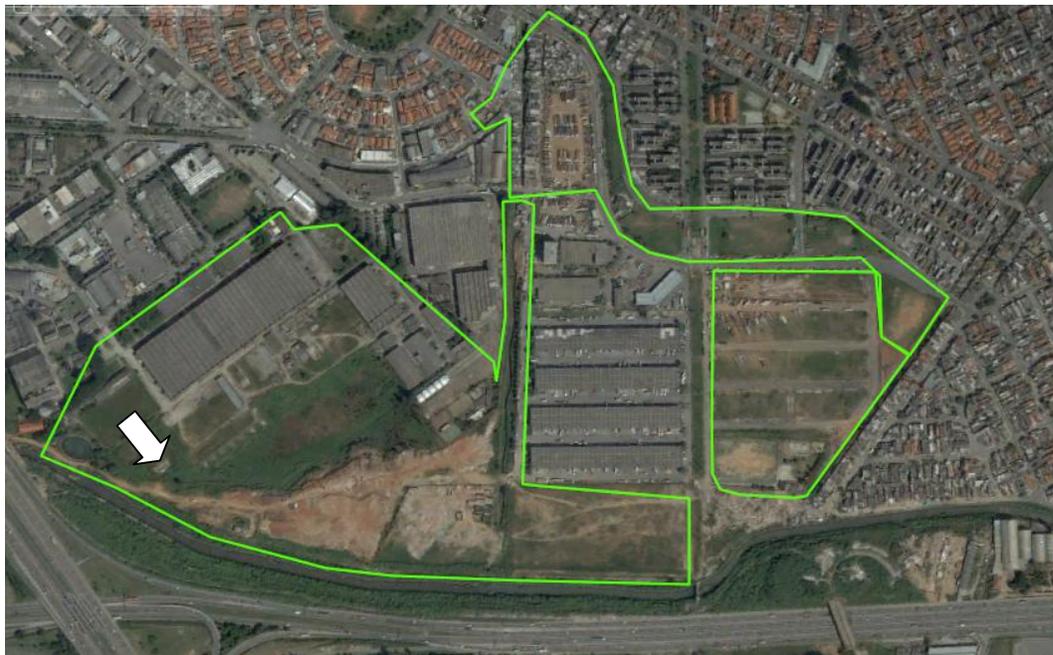
**Figura 5.2.3-3: Área do empreendimento em imagem de 2004, onde pode ser observado movimento de terra no local (no destaque). (Fonte Google, imagem de 14 de Abril de 2004).**

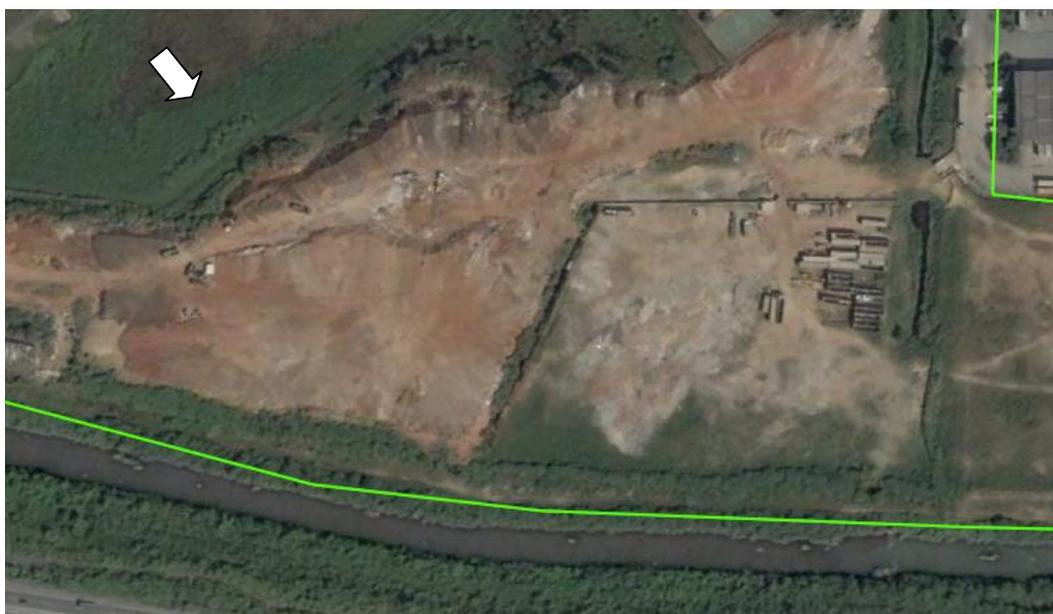
**Figura 5.2.3-4– Detalhe de parte da ADA em 2004, com o movimento de terra mais evidente. (Fonte Google, imagem de 14 de Abril de 2004).**

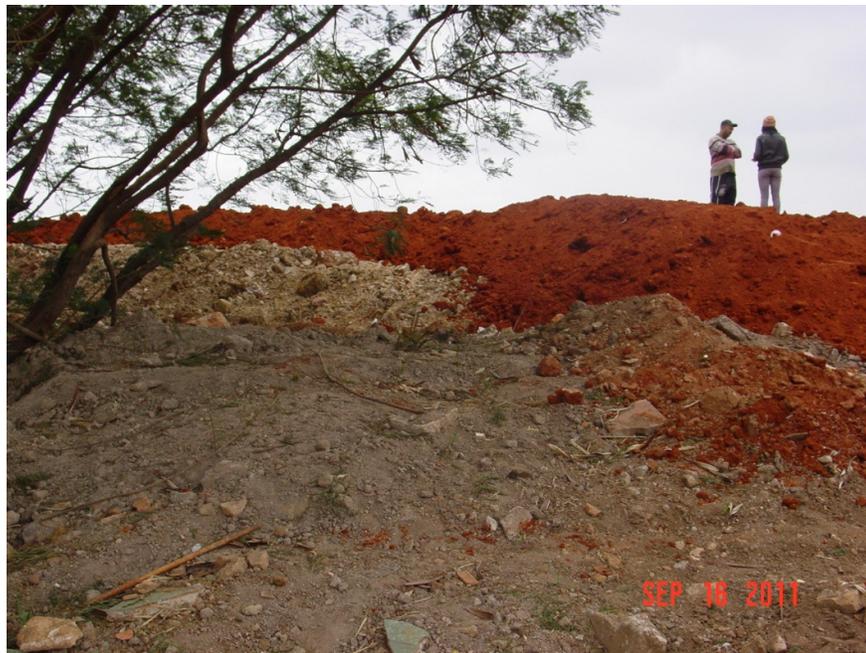
Importante destacar que o material utilizado para aterramento é, provavelmente, proveniente de fontes diversas, sendo necessário um estudo mais aprofundado no local, a partir de sondagens para se definir o grau de estabilidade destes terrenos (Figura 5.2.3.-5).

**Figura 5.2.3-5: Movimentos de terra existentes na área em estudo: notar os diferentes tipos de materiais utilizados, com destaque para a cobertura, com material argiloso.**

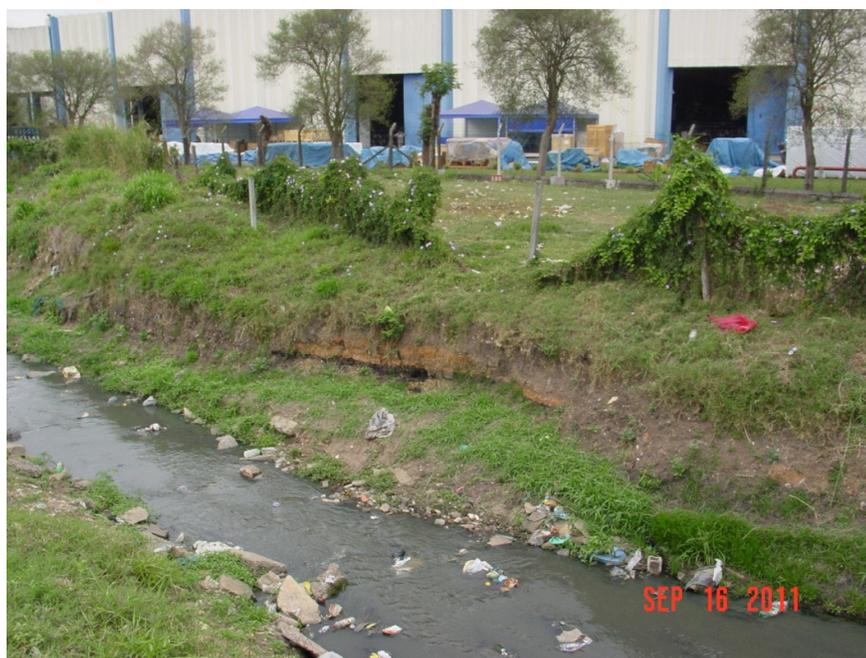
**Figura 5.2.3-6: Pequena drenagem que corta a ADA e afluí para o rio Cabuçu de Cima, com detalhe para a sua margem. Estas drenagens, caso as margens não**

**fiquem adequadamente protegidas por vegetação, podem carrear considerável quantidade de material, assoreando canais maiores a jusante.**

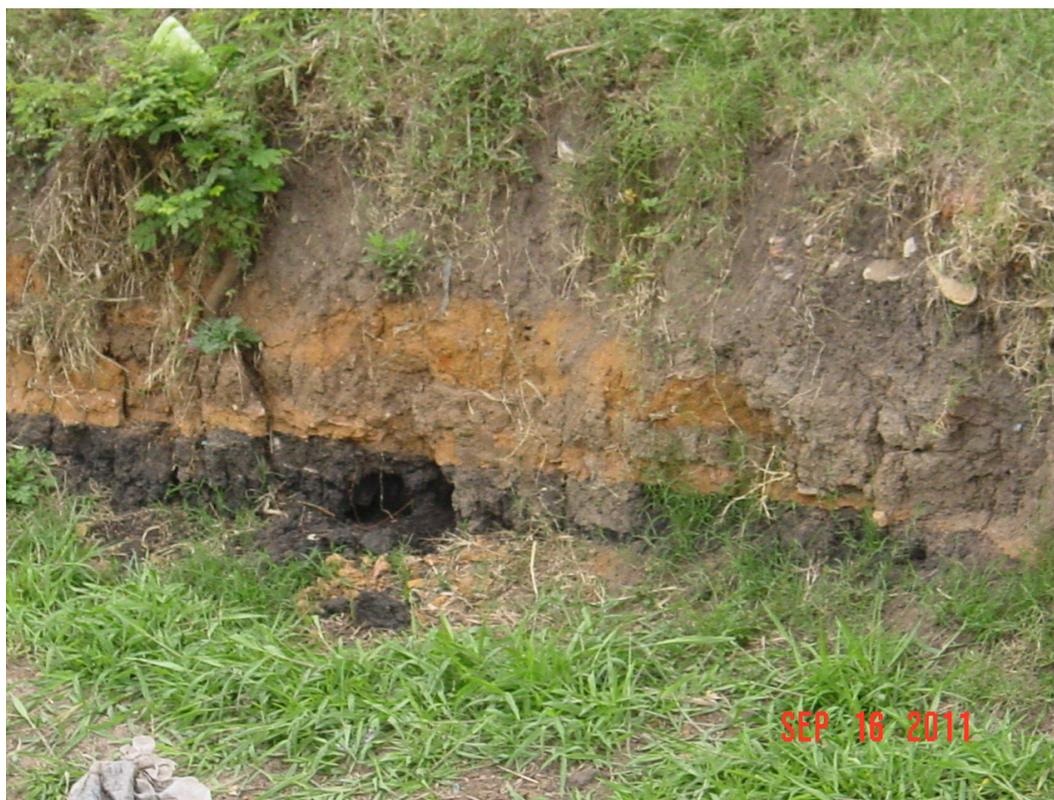
**Figura 5.2.3-7: Solo hidromórfico junto a margem de pequeno rio que corta a área, sobre esta podem ser observados capeamentos distintos de material, provavelmente oriundo de trabalhos de terraplenagem na área.**

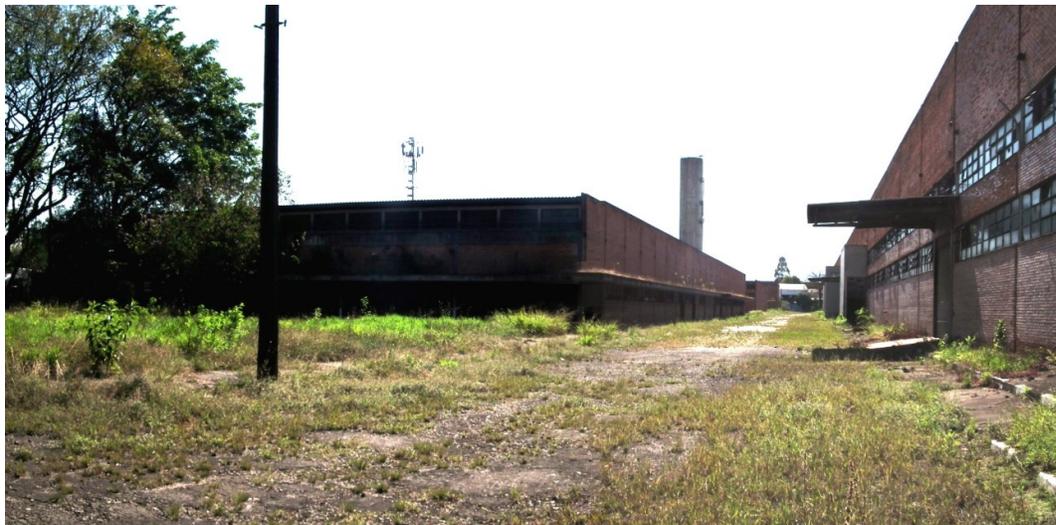
**Figura 5.2.3-8: Aspectos gerais da ADA, os prédios locais indicam boa capacidade de suporte nesta área dos terrenos.**

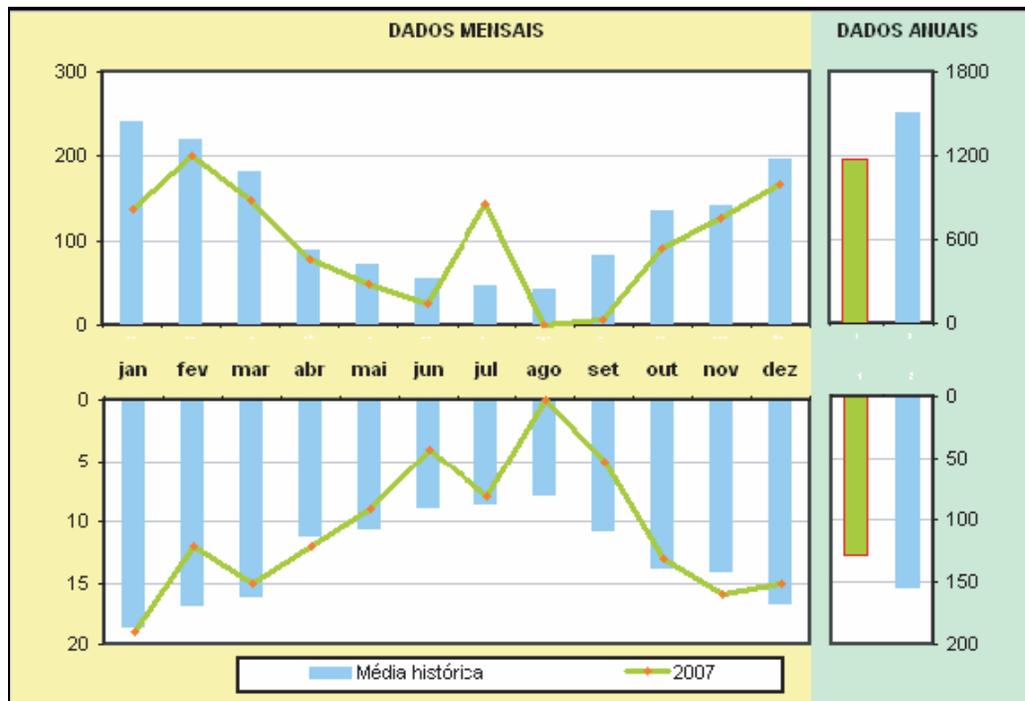
**Figura 5.2.3-10: Gráfico da Distribuição Sazonal das Precipitações na RMSP em 2007. Fonte: CETESB, 2008**

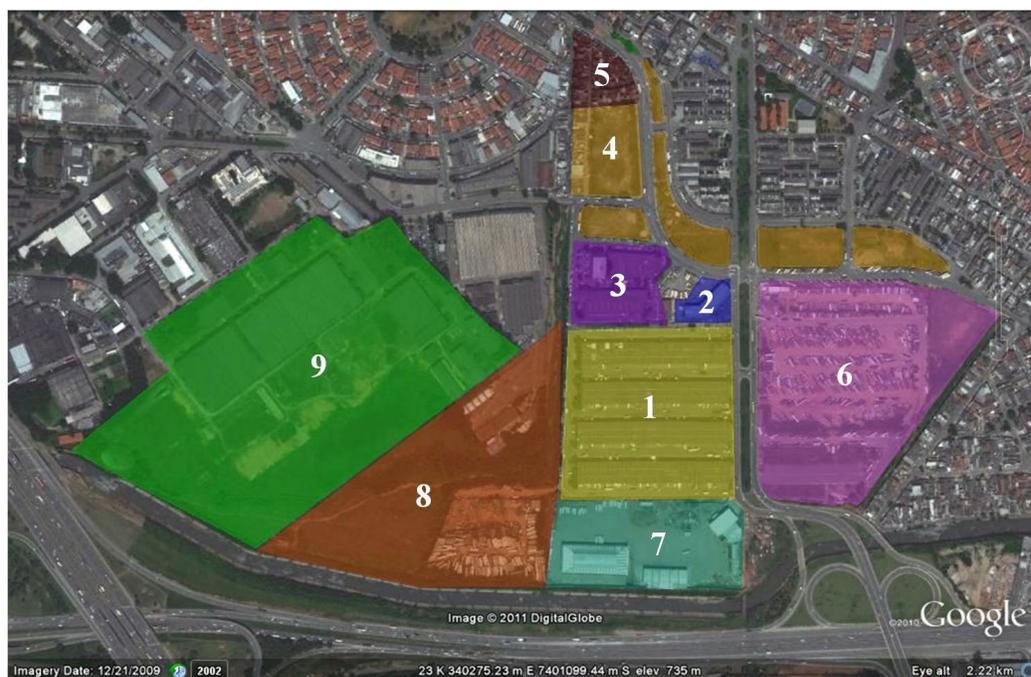
- Área 1: galpões da ASSOCIFERDI – Associação dos Empresários de Transporte de Cargas do Terminal Fernão Dias;
- Área 2: posto de combustível;
- Área 3: RodoShopping;
- Área 4: propriedades da SP Urbanismo;
- Área 5: propriedade da SP Urbanismo, ocupada pela Favela do Violão;

- Área 6: propriedade da SP Urbanismo, ocupada por um estacionamento de caminhões e por uma área de lazer da comunidade;
- Área 7: garagem de ônibus;
- Área 8: Falcon Indústria e Comércio Ltda.;
- Área 9: antiga fábrica da Estrela Brinquedos S/A, que está desativada, cuja área total foi desmembrada em vários novos proprietários.

**Figura 5.2.3-11: Imagem de satélite com a forma de ocupação atual da área destinada à instalação do Complexo Logístico Fernão Dias**

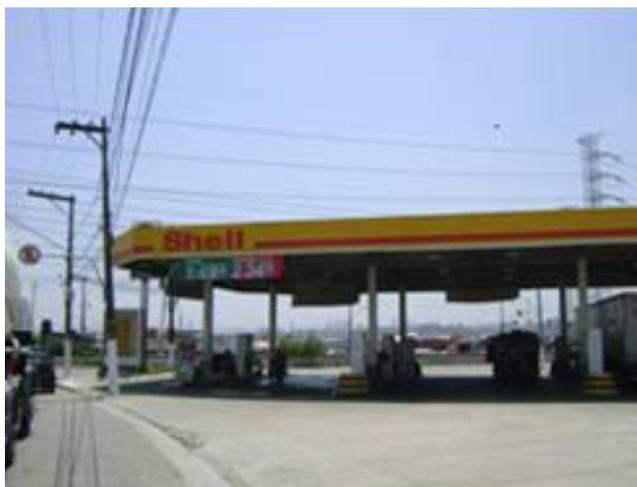
**Figura 5.2.3-12: Área 2 – Posto de combustível**

De acordo com os bancos de dados consultados, a área do posto de combustíveis encontra-se contaminada sob investigação.

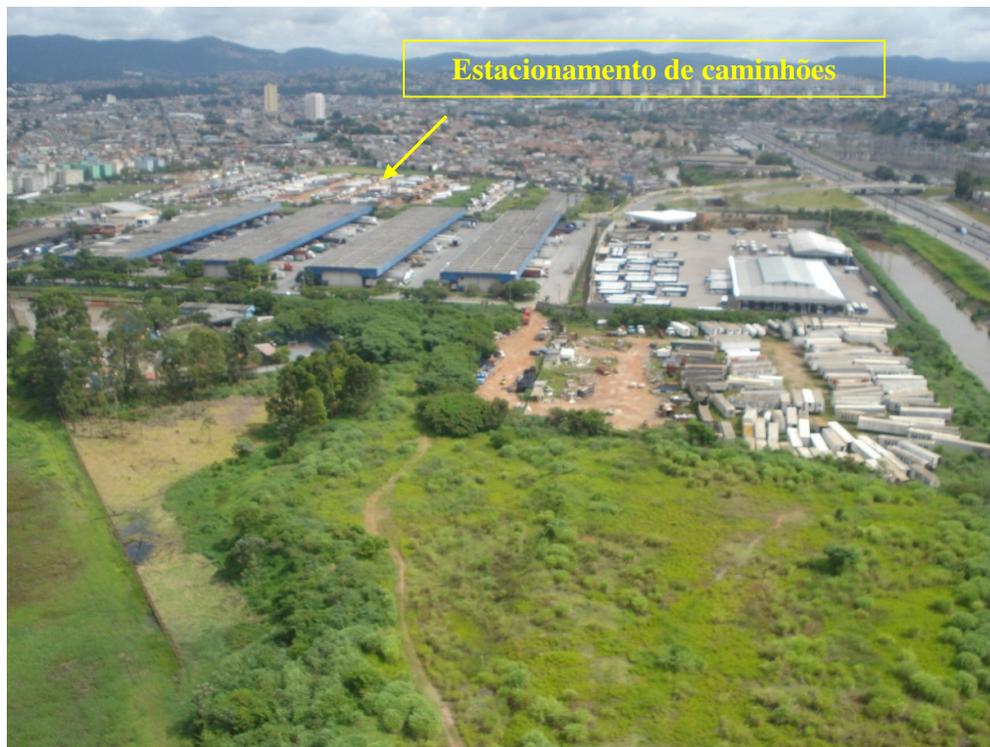
**Figura 5.2.3-13: Vista aérea do estacionamento de caminhões**

Durante a inspeção de campo não foi possível inspecionar a Área 6, que pode ser considerada uma área com grande potencial de contaminação, haja vista que existe estacionamento e local para manutenção de caminhões, com possibilidade de vazamento de óleo e combustíveis.

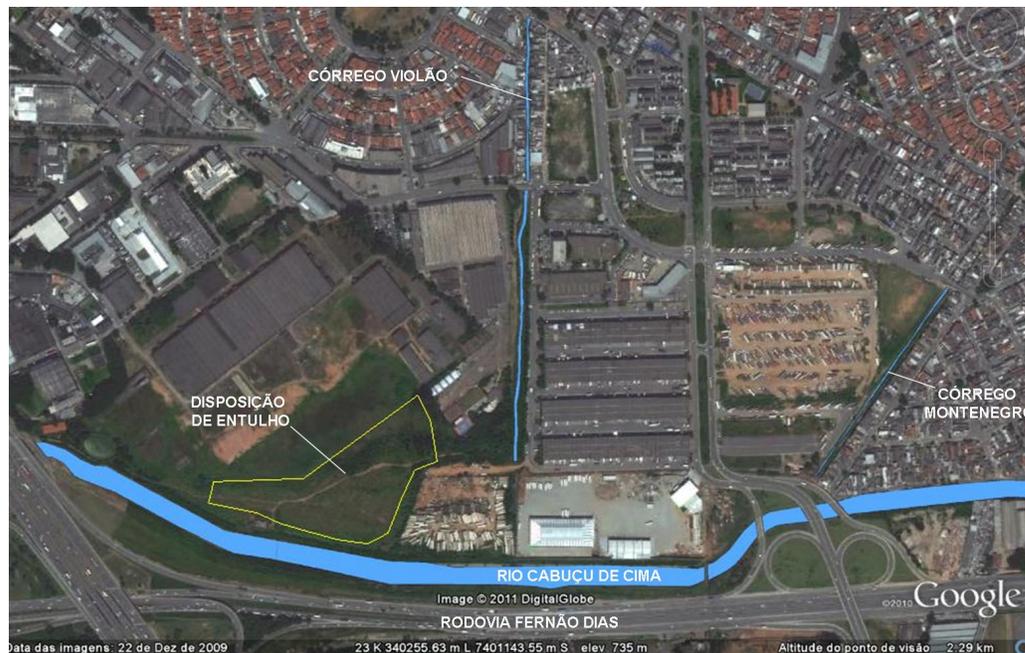
Na inspeção de campo observou-se a presença de grande quantidade de brita e resíduos de construção no solo de uma porção da Área 8. Segundo informações de um morador da região, essa área foi utilizada como bota-fora dos resíduos gerados durante a implosão do Complexo Presidiário do Carandiru e de resíduos

provenientes de outras localidades. Ainda segundo o morador, a área sofreu intervenção da polícia ambiental e, posteriormente, embargo do Ministério Público, que impediu a continuação da disposição dos resíduos naquele local, porém os resíduos não foram removidos da área.

**Figura 5.2.3-15: Localização da região onde ocorreu a disposição de entulho.**

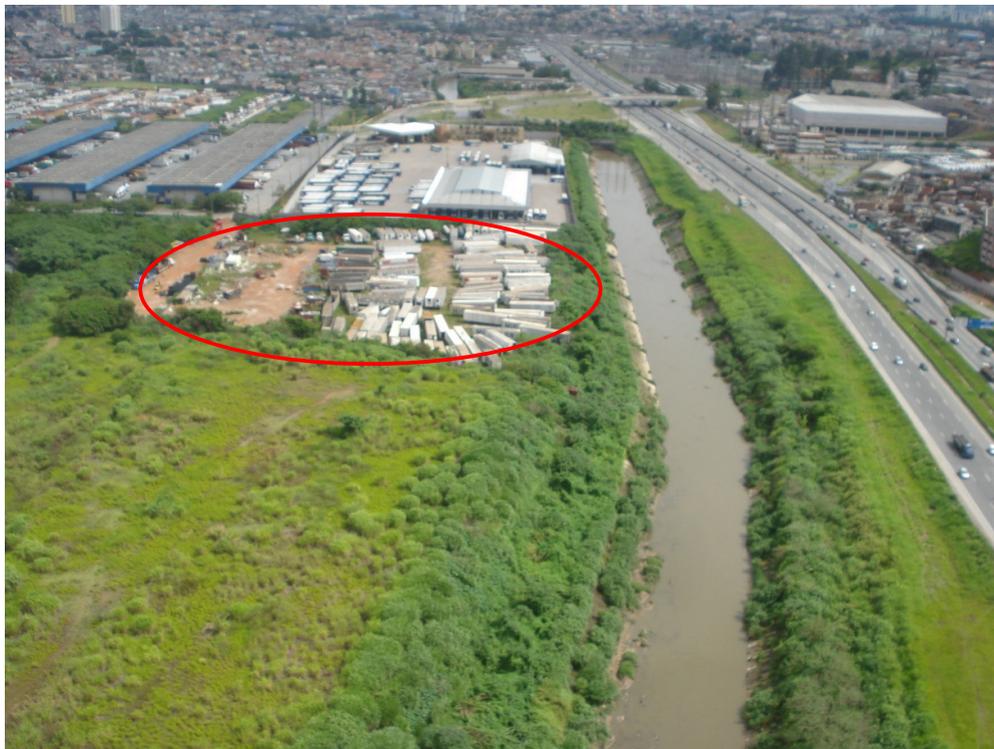
**Figura 5.2.3-16: Containeres na Área 8**

Outro ponto de destaque na Área 8 é de um local contendo diversos containeres, os quais podem conter algum tipo de material que possa contaminar o solo e águas subterrâneas da área.

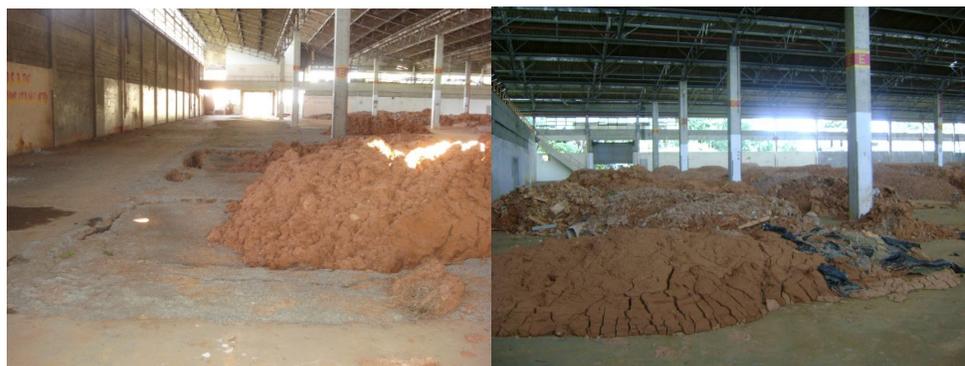
Essa área apresentava terra espalhada por quase toda sua superfície e interferências (escavações) no piso de concreto (Figura 5.2.3-18). Em função dessas escavações, pode haver indícios de que algum tipo de material possa ter sido enterrado no local. Este cenário deverá ser considerado como uma preocupação, uma vez que este procedimento não seria usual.

**Figura 5.2.3-18: Vista interna do galpão com o piso interferido e terra ao lado**

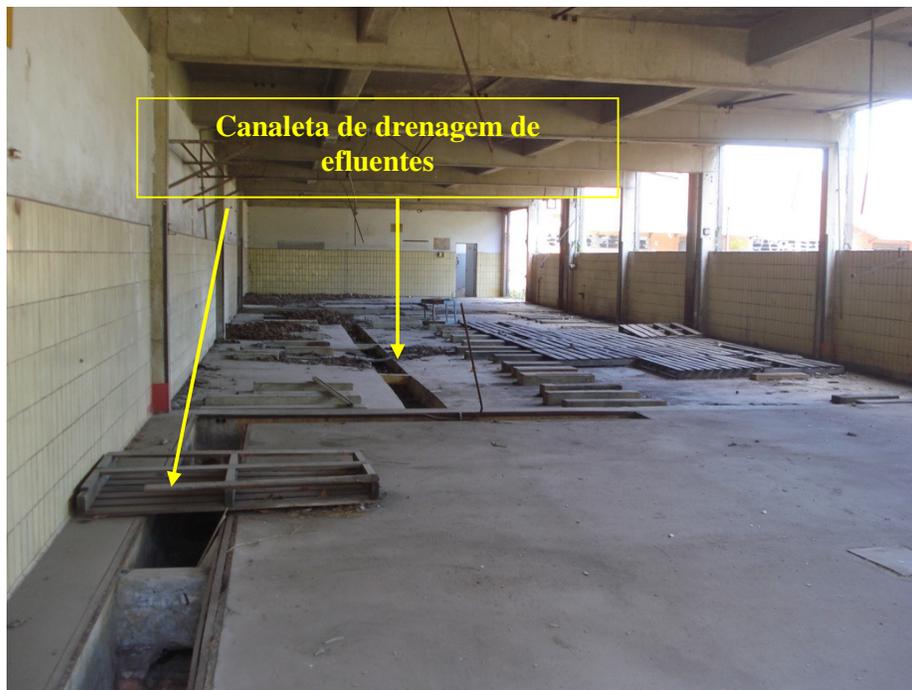
**Figura 5.2.3-20: Vista interna da área, com destaque para as canaletas de drenagem dos efluentes**

As atividades de galvanoplastia possuem uma atmosfera e efluentes de caráter corrosivos, decorrente da intensa utilização de ácidos. Em função disso, foram verificadas as condições do piso da área, assim como o estado das canaletas (Figura 5.2.3-20). Foi constatado que o piso encontrava-se em boas condições, porém as partes internas das canaletas de efluentes encontravam-se corroídas (Figura 5.2.3-21).

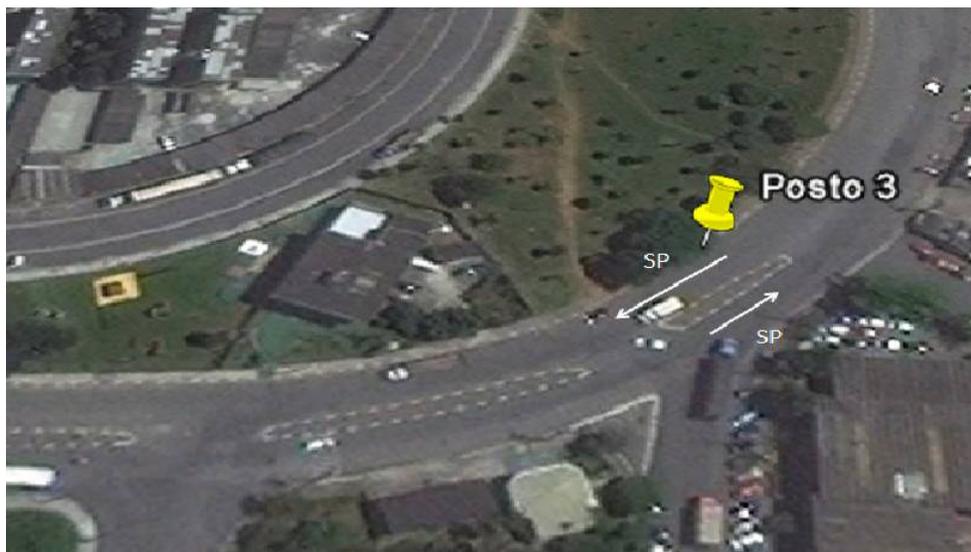
**Figura 5.4.1-5: Localização do posto 3**

Localização: Rua Manoel Antônio Gonçalves junto a esquina com a rua Ministro Carvalho Morão

Características: avenida de pista dupla com duas faixas de rolamento em cada sentido, além de caminhões estacionados em ambos os sentidos.

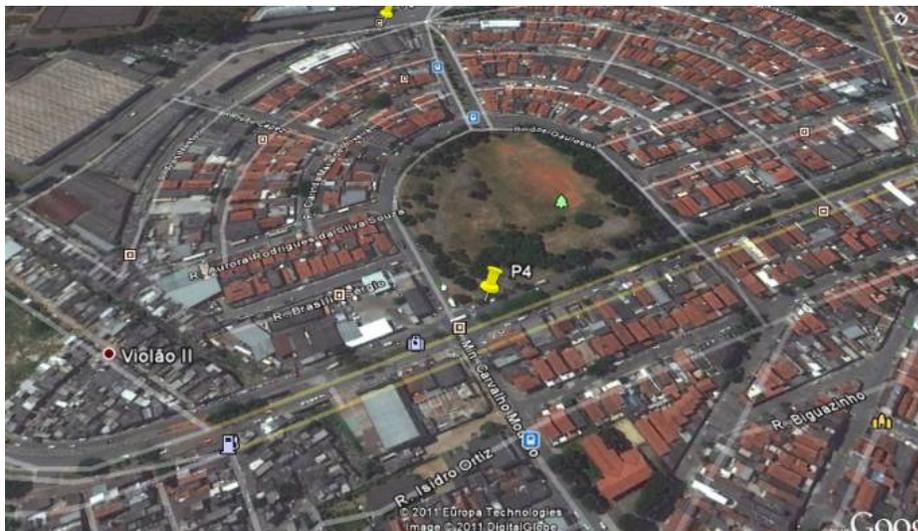
**Figura 5.4.1-6: Localização do Posto 4**

Localização: Av Franz Ligt junto à esquina com a Rua Aron Master

Características: via de pista simples com uma faixa de rolamento em cada sentido

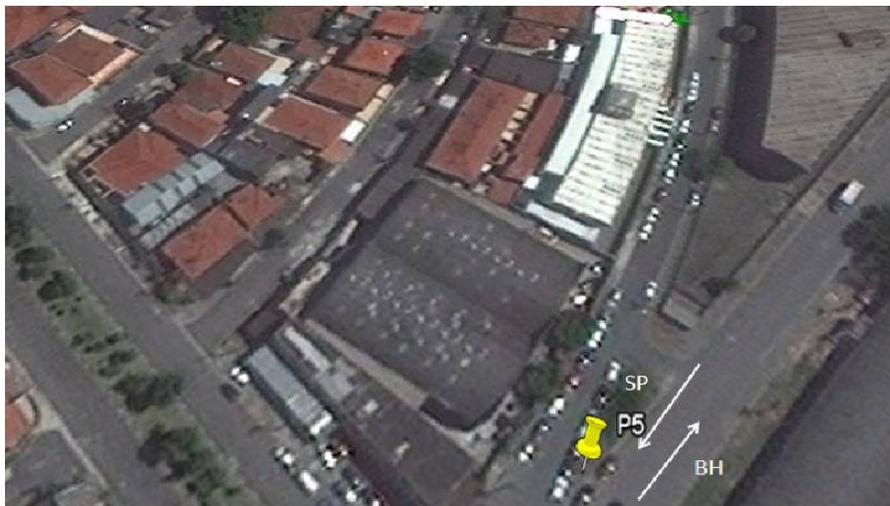
**Figura 5.4.1-7: Localização do Posto 5**

Localização: Passarela da rodovia Dutra

Características: 2 pistas, 2 faixas expressas e 4 faixas locais em cada sentido de tráfego

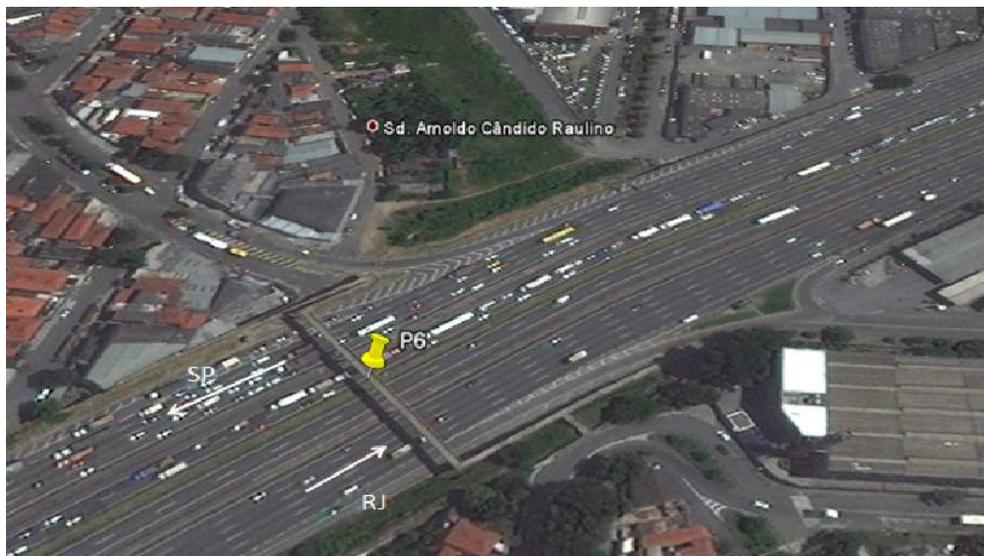
**Figura 5.4.1-8: Localização do Posto 6**

Localização: Av. José Simão de Castro

Características: Via simples com 2 faixas de rolamento, com caminhões estacionados a 45° de ambos os lados.

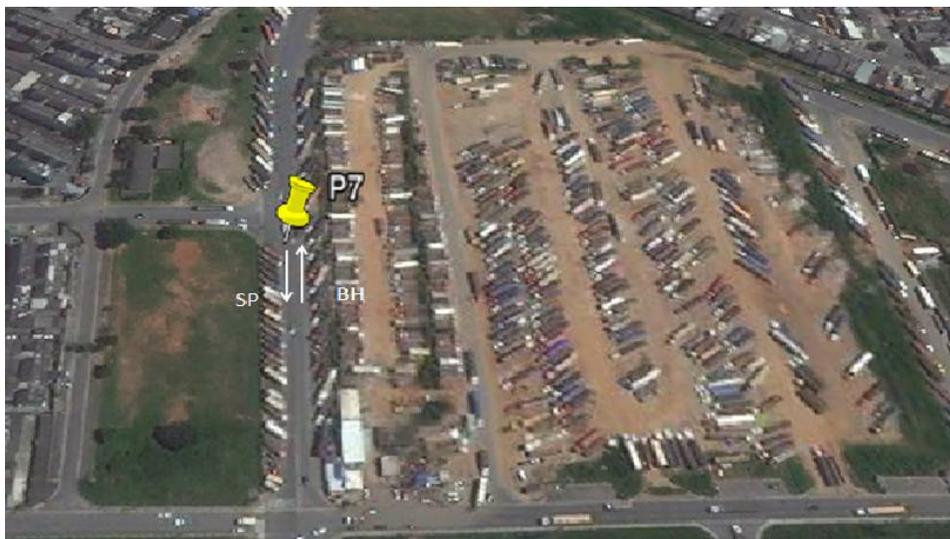
**Figura 5.4.1-9: Localização do Posto 7**

Localização: Av. José Simão de Castro

Características: 2 pistas e 2 faixas de rolamento em cada sentido

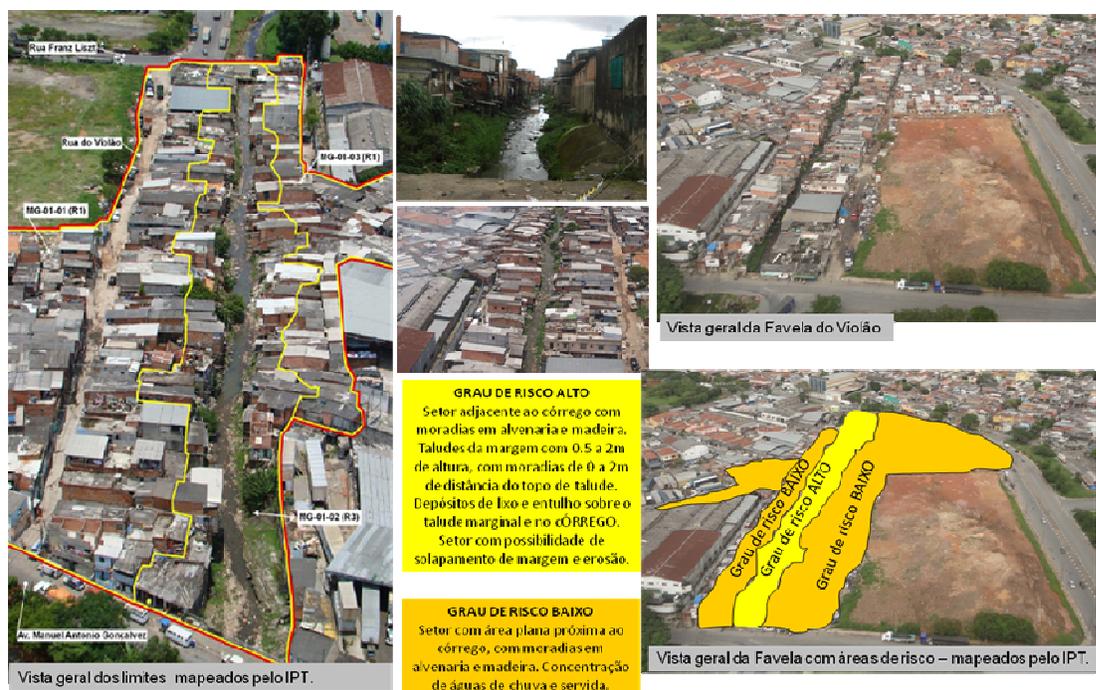
**Figura 5.4.3.1-1: Áreas de mapeamento do estudo.**

Durante os trabalhos de campo, observou-se que grande parte das situações de risco é provocada por intervenções antrópicas (cortes em altas declividades do terreno) e ausência de infra-estrutura (obras de drenagem e saneamento básico). A concentração das águas pluviais e o vazamento em tubulações constituem os principais fatores desencadeadores dos processos.

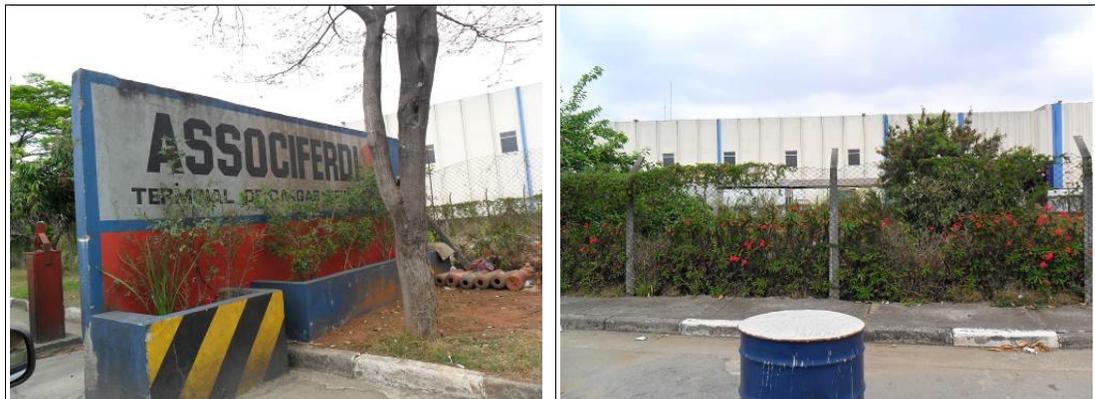
Figura 5.4.3.4.5-2: área I.

A área I, do empreendimento “Complexo Logístico Fernão Dias”, atualmente está ocupada por vários galpões da empresa Associferdi - Associação dos Empresários de Transportes de Cargas do Terminal Fernão Dias (Rua Benito Meana), por um posto de gasolina e pela empresa de agenciamento de cargas Rodoshopping.

A área é densamente ocupada e está amplamente impermeabilizada.

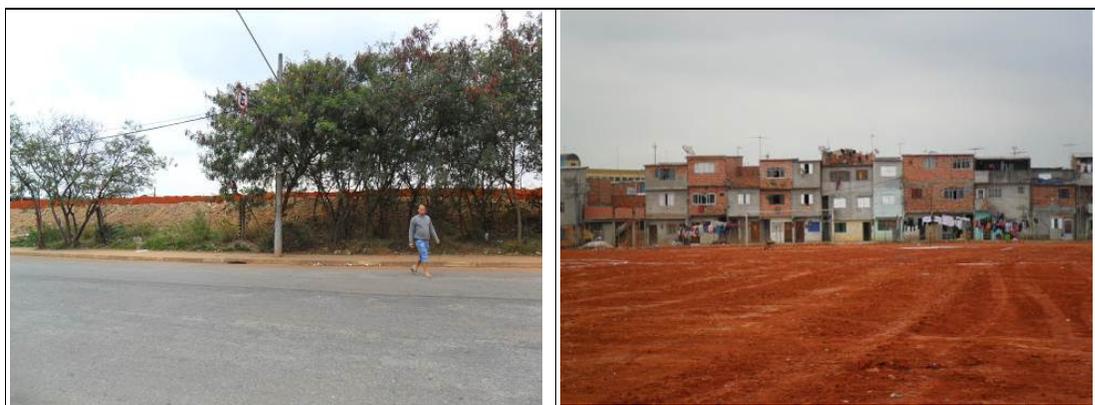
A área a seguir (II-A) É formada por um campo de futebol de aproximadamente 9 mil m<sup>2</sup> e pela comunidade denominada “Favela do Violão”.

Nesta área há um grande aterro que, de acordo com informação de representante da comunidade local, foi realizado para nivelar o terreno para a implantação de um campo de futebol. Ainda de acordo com esse morador, esse campo foi construído pela Prefeitura do Município de São Paulo, atendendo a uma antiga reivindicação dos moradores, já que além da comunidade carecer de locais de lazer, essa área era utilizada para depósito de entulho da própria comunidade e, sobretudo, proveniente de descargas de caminhões oriundos de outras regiões.

Figura 5.4.3.4.5-3: Vista do campo de futebol e da comunidade Favela do Violão.

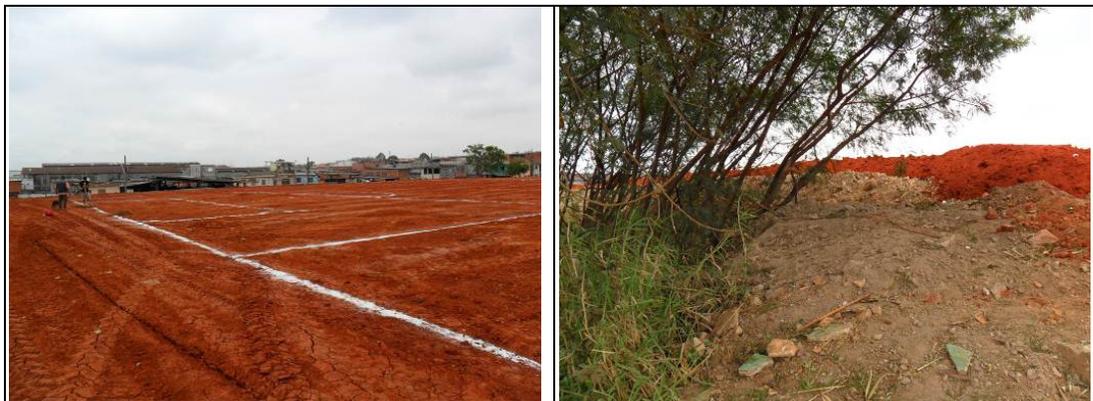
Na figura a seguir é possível ver detalhe do campo de futebol e identificar a camada recente de aterro, bem como camada anterior de sedimento com a presença de entulho.

Figura 5.4.3.4.5-4: Detalhe do campo de futebol e da terra de pigmentação vermelha colocada sobre terreno com a presença de entulho.

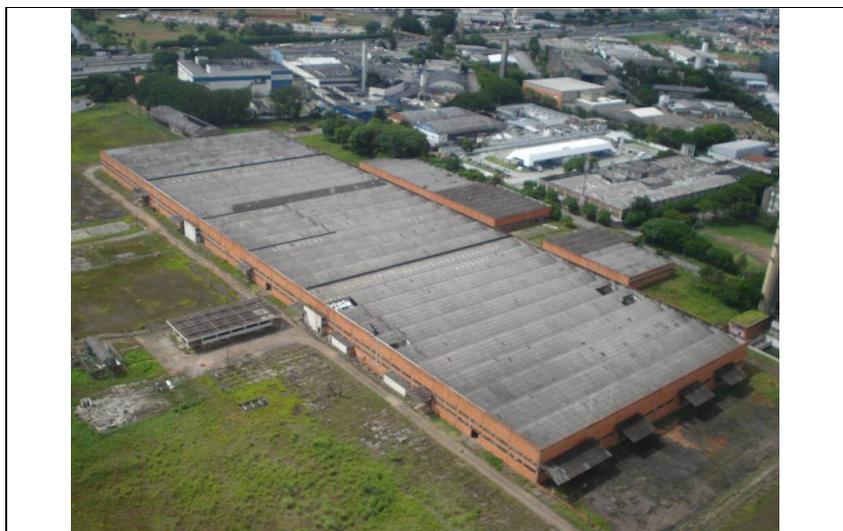
Figura 5.4.3.4.5-5: antiga fábrica da Estrela S/A– Prédio principal (Área III).

Em caminhamento por essa área foi observado que além do prédio principal existem outras unidades construtivas igualmente abandonadas. Materiais construtivos desses prédios, bastante deteriorados, encontram-se espalhados pelas imediações.
