# ESTUDO DE VIABILIDADE AMBIENTAL – EVA

## VOLUME II - DIAGNÓSTICO AMBIENTAL

**SECRETARIA MUNICIPAL DE DESENVOLVIMENTO ECONÔMICO E DO TRABALHO**  
Vila Maria – São Paulo – SP

## 5 DIAGNÓSTICO AMBIENTAL

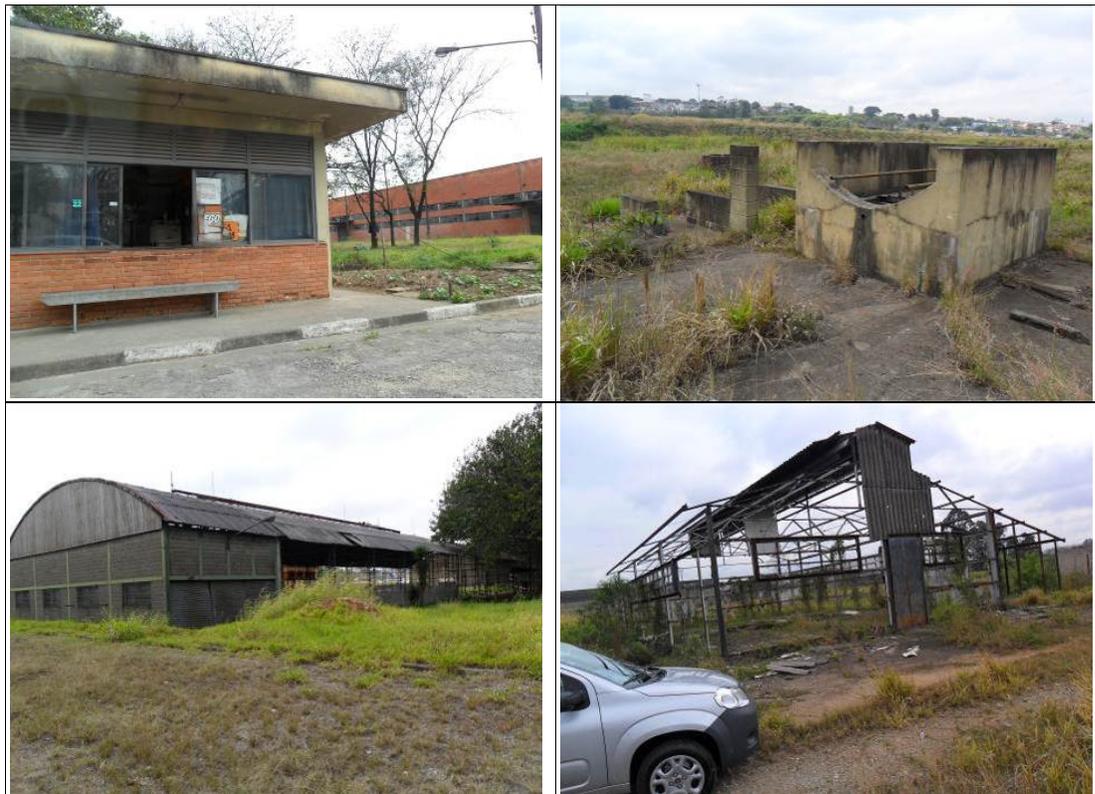
Figura 5.4.3.4.5-6: Detalhes dos prédios abandonados;

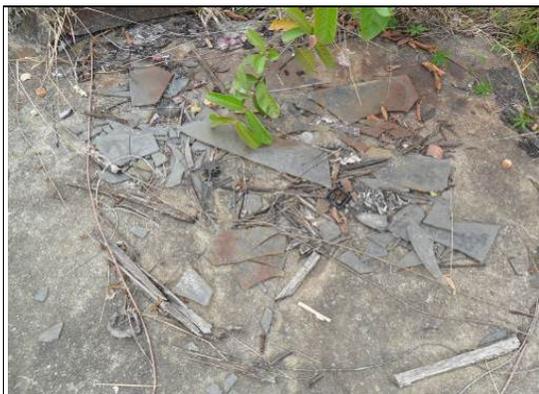
Figura 5.4.3.4.5-7: solo impermeabilizado e restos construtivos.

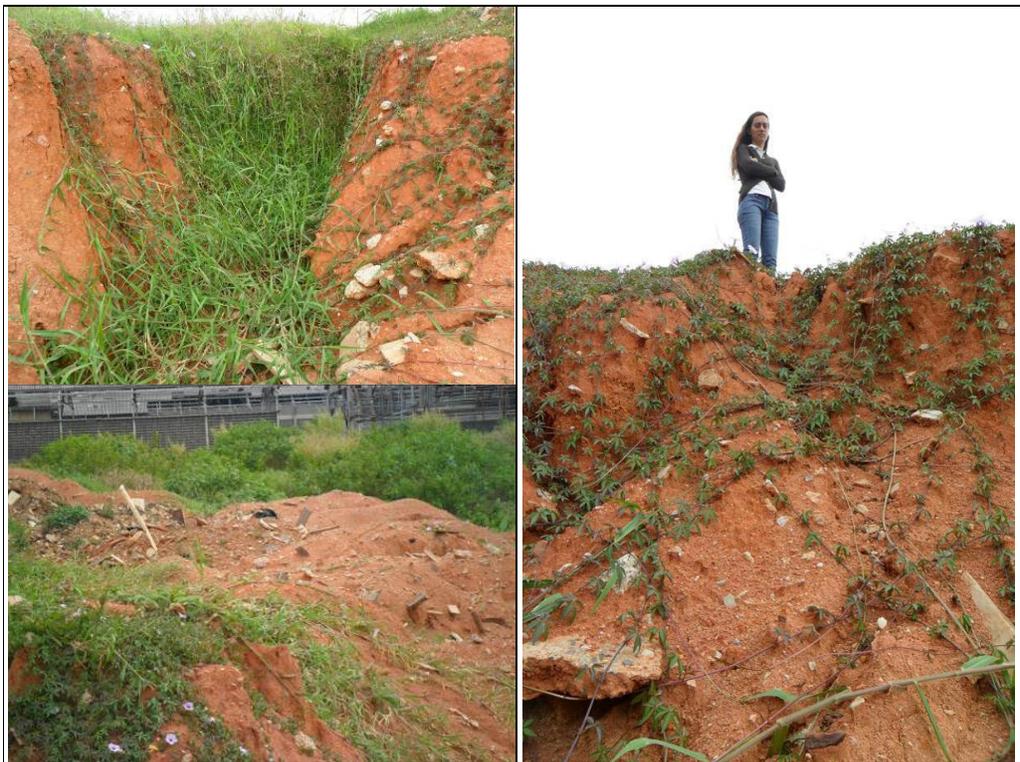
Figura 5.4.3.4.5-8: área de descarte de sedimento e material construtivo no entorno da fábrica da Estrela.

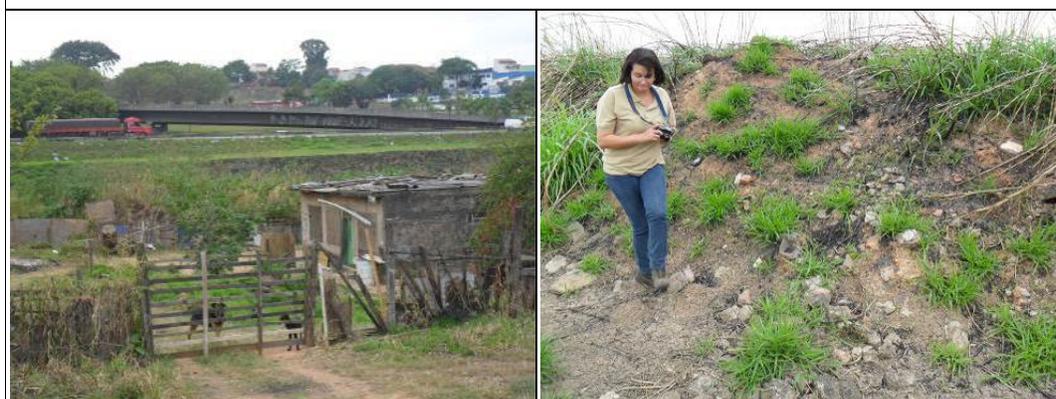
Figura 5.4.3.4.5-11: a residência do caseiro e o detalhe de solo com entulhos; ao fundo é possível onservar a rodovia Fernão Dias.

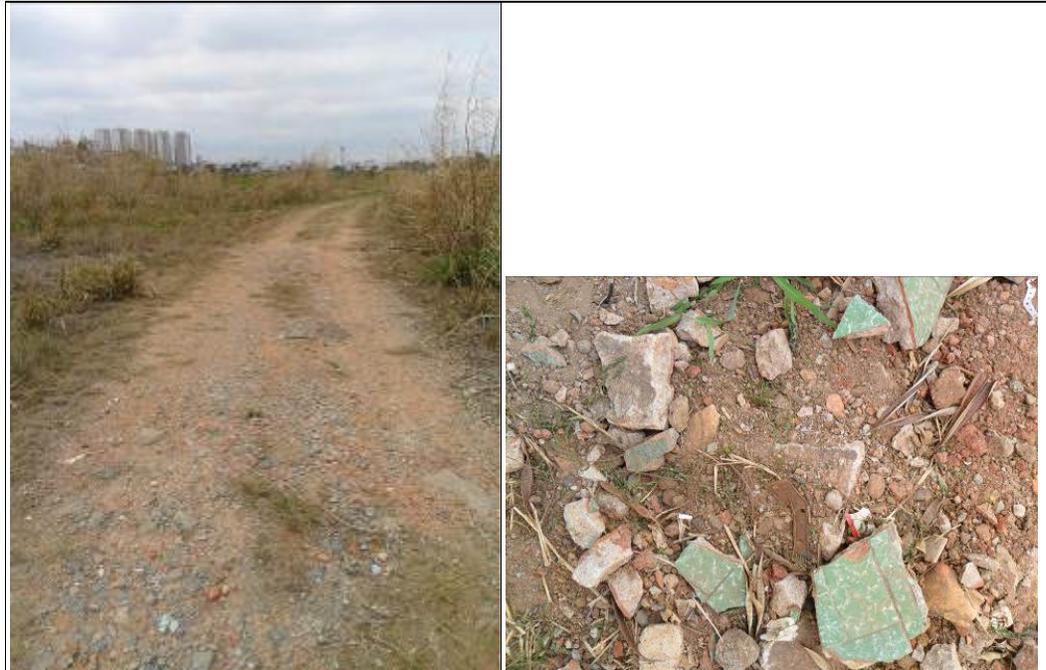
Figura 5.4.3.4.5-12: imagem do caminho que corta a propriedade e detalhe de restos construtivos que são encontrados ao longo da trilha.

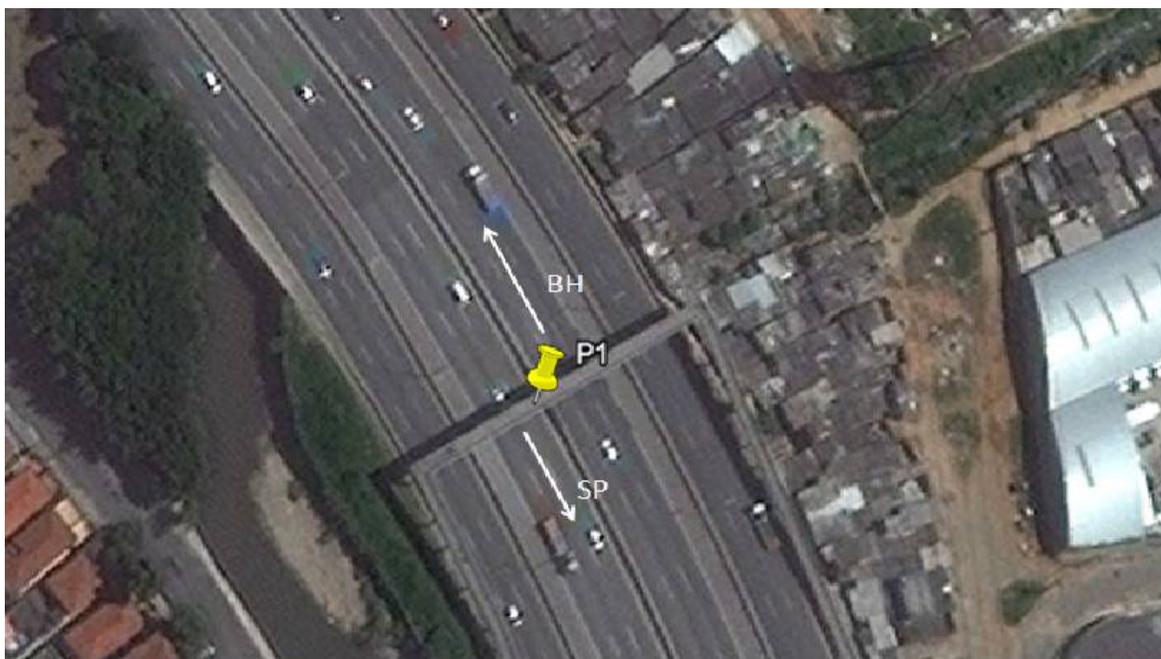
**Figura 2.1**  
**Localização do Posto 1 na passarela da Rodovia Fernão Dias**

O **Posto 1** está localizado na passarela sobre a rodovia Fernão Dias, com 3 faixas em suas pistas expressas e duas faixas em suas pistas locais conforme mostra a Imagem da Figura a seguir.

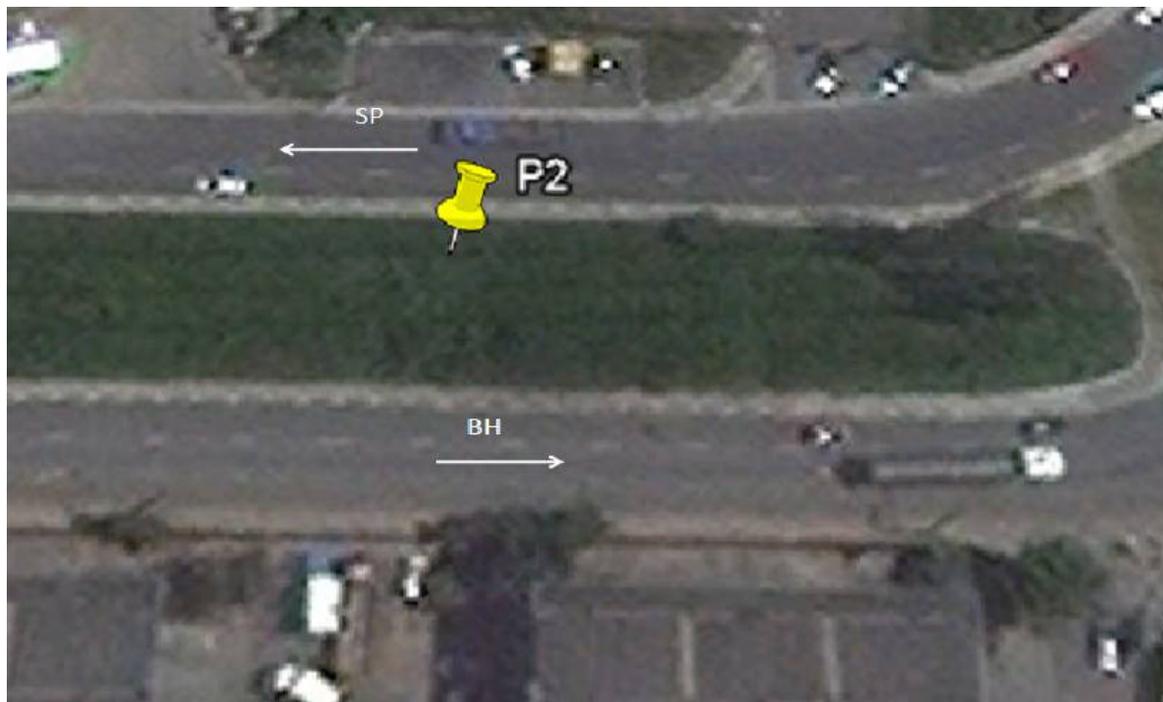
**Figura 2.2.a**  
**Localização do Posto 2 (Av. José Simão de Castro)**

O **Posto 2** está localizado no entorno da área onde será implantado o futuro terminal na Av. José Simão de Castro , com três faixas de rolamento por sentido de tráfego, conforme mostra a imagem da Figura a seguir.

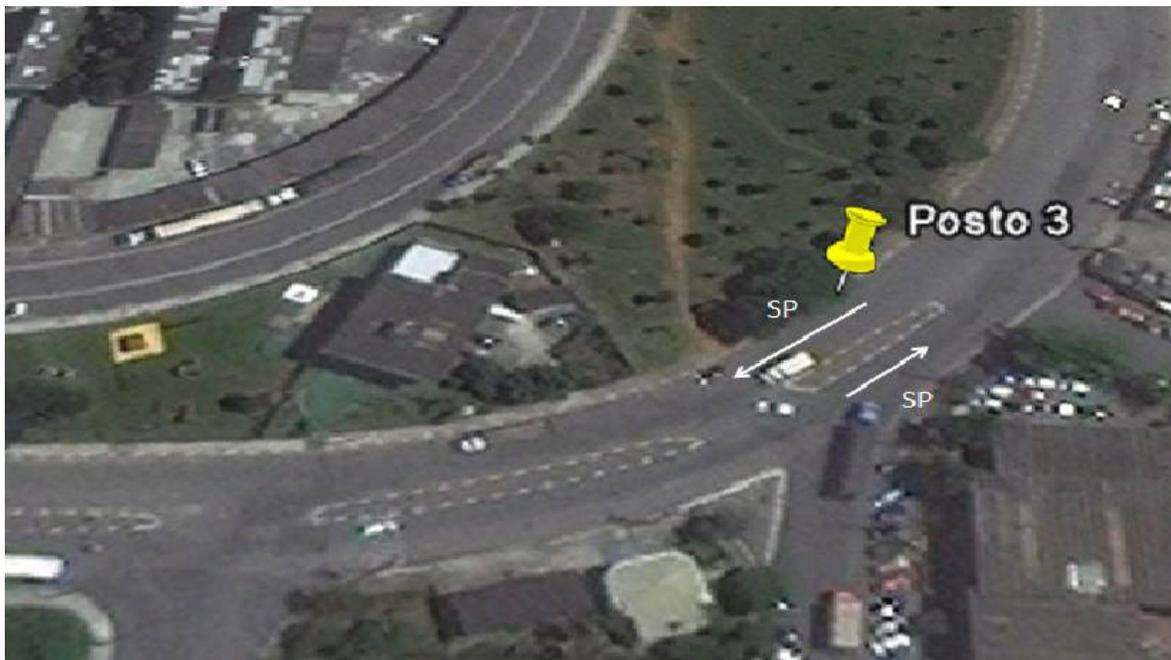
**Figura 2.3.a**  
**Localização do Posto 3 – Av. do Poeta**

O **Posto 3** está localizado no entorno da área onde deve ser o futuro terminal, na Av. do Poeta, com 2 pistas de rolamento e duas faixas de tráfego no sentido São Paulo e uma faixa no sentido Belo Horizonte devido a estreitamento conforme mostra a imagem da Figura a seguir:

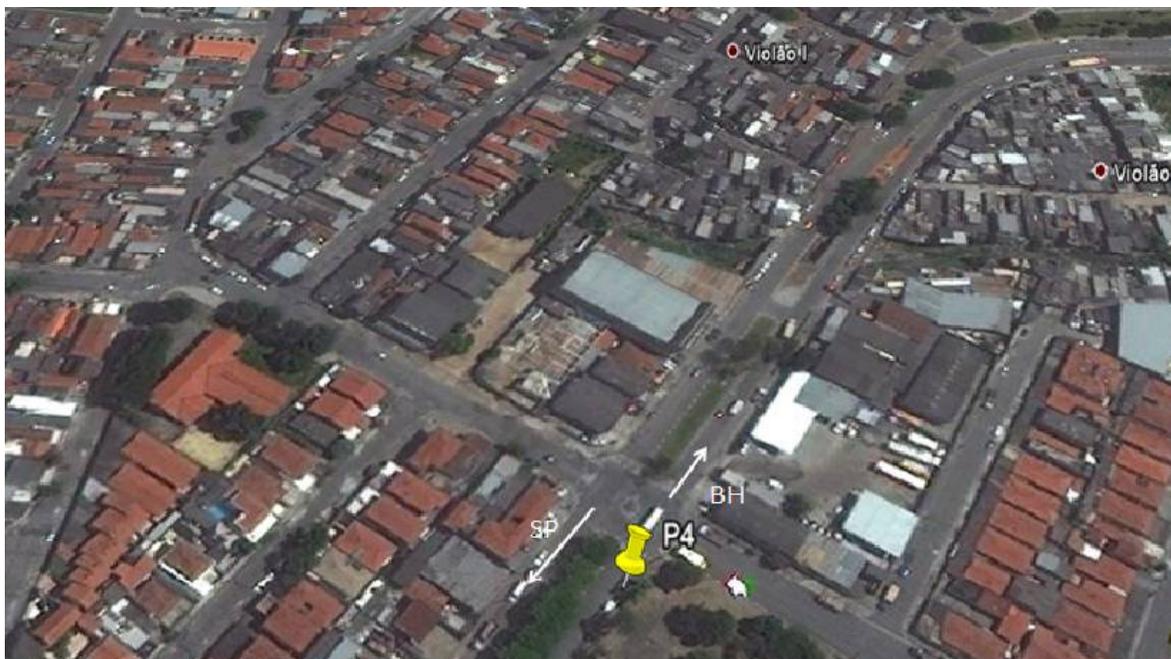
**Figura 2.4.a**  
**Localização do Posto 4 - Rua Manoel Antônio Gonçalves**

O **Posto 4** está localizado no entorno da área do empreendimento, na Rua Manoel Antônio Gonçalves junto a esquina com a rua Ministro Carvalho Morão, com duas pistas e duas faixas de rolamento por sentido (caminhões estacionados em ambos os sentidos).

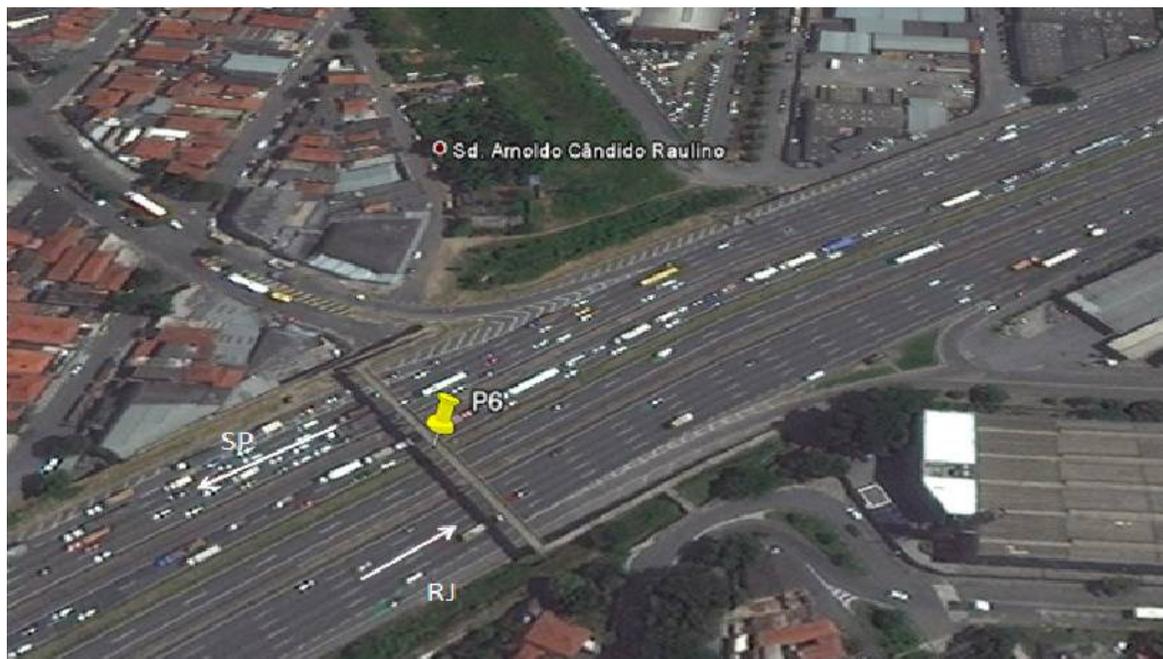
**Figura 2.6.a**  
Localização do Posto 6 na passarela sobre a rodovia Dutra

O **Posto 6** está sobre a passarela localizado na Via Dutra, com duas pistas duas faixas expressas e quatro faixas locais em cada sentido de tráfego conforme mostra a imagem a seguir:

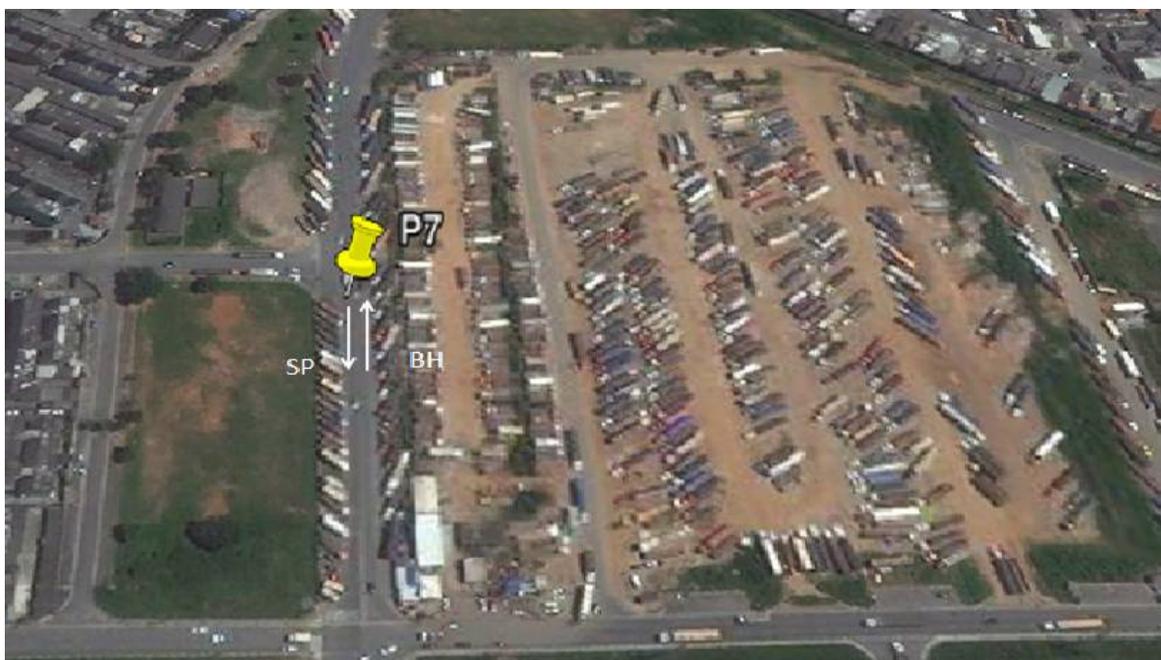
**Figura 2.7.a**  
**Localização do Posto 7 – Av. José Simão de Castro**

O **Posto 7** está localizado no entorno da área onde deve ser o futuro terminal, na Av José Simão de Castro, via de mão única com duas faixas de rolamento, com caminhões estacionados a 45º de ambos os lados, conforme mostra a a seguir:

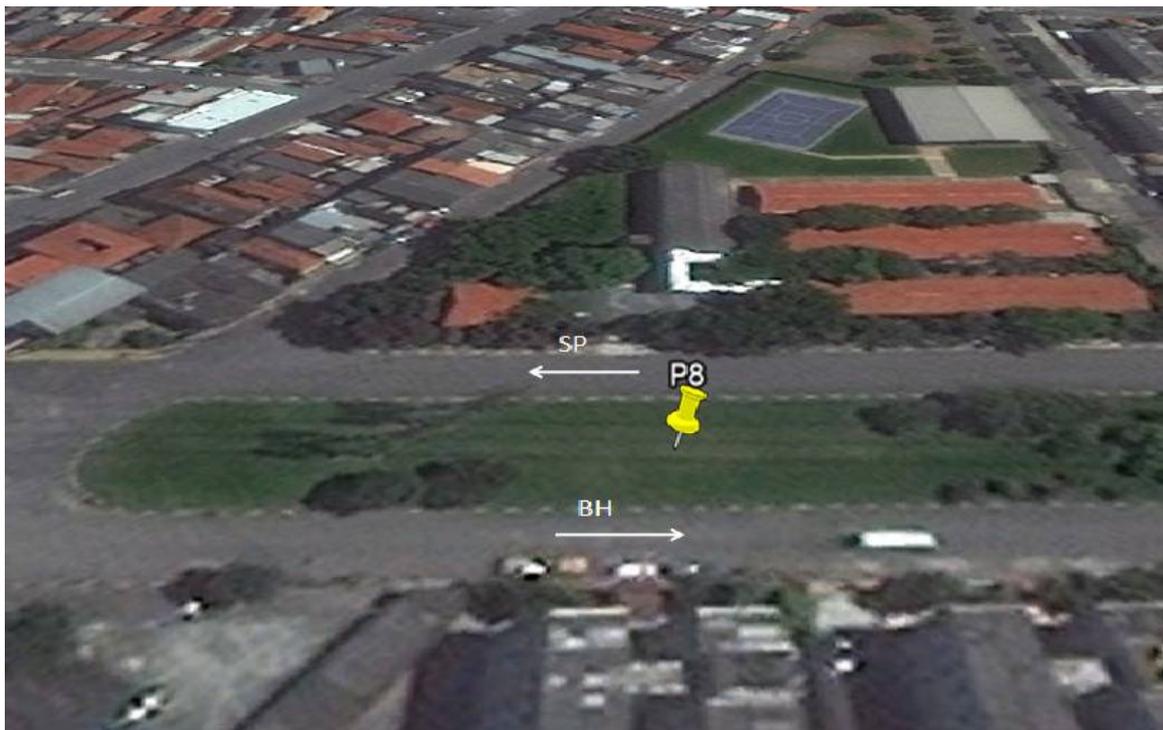
**Figura 2.8.a**  
**Localização do Posto 8 – Av. José Simão de Castro**

O **Posto 8** está localizado na Av. José Simão de Castro com duas pistas e duas faixas de rolamento em cada sentido conforme mostra a imagem da Figura a seguir:

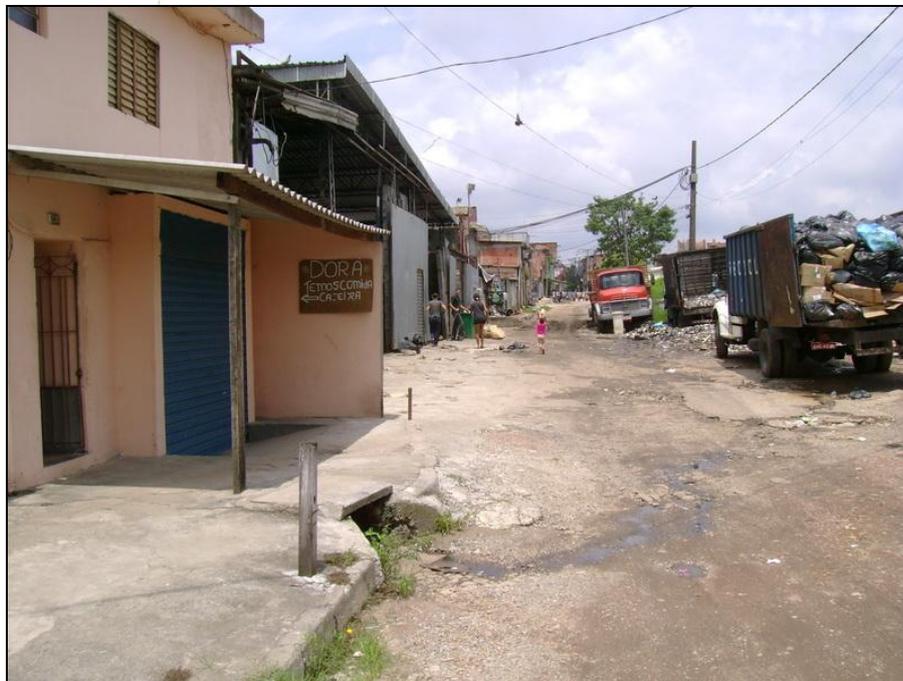
Foto FC-MG-01-01: Av. Joaquim dos Santos Domingues que dá acesso ao setor. Observar a baixa declividade do local, a falta de pavimentação e a precariedade do sistema de drenagem superficial.

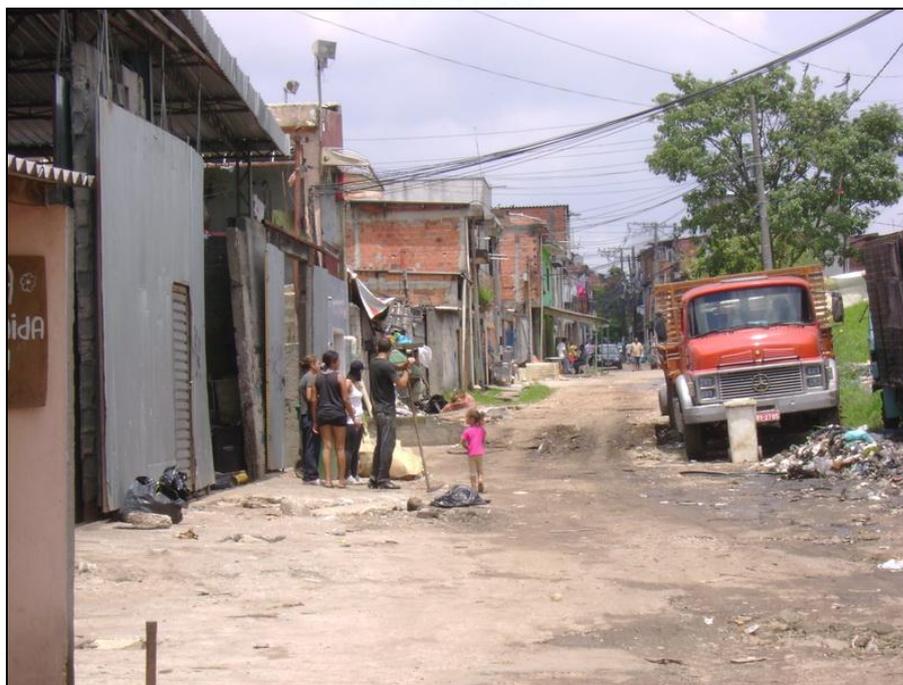
Foto FC-MG-01-02: Av. Joaquim dos Santos Domingues que dá acesso ao setor. Observar a baixa declividade do local e a falta de pavimentação.

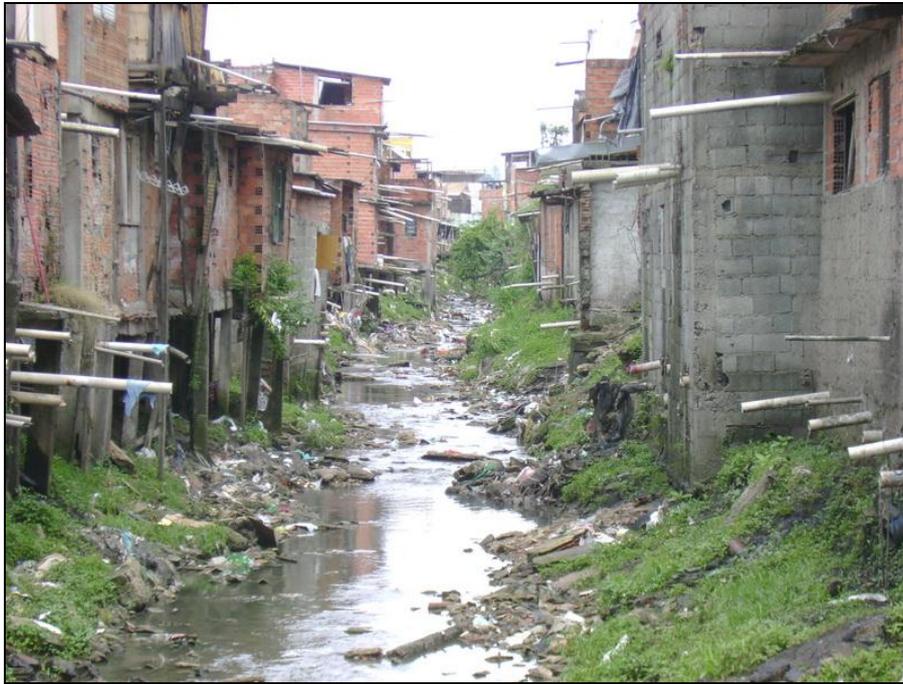
Setor adjacente ao córrego com moradias em alvenaria e madeira  
 Taludes da margem com 0.5 a 2m de altura, com moradias de 0 a 2m de distância do topo do talude. Depósitos de lixo e entulho sobre o talude marginal e no canal, que também encontra-se assoreado.  
 Apresenta trincas nos terrenos e trechos com solapamento de margem.

Foto FC-MG-01-03: Moradias construídas junto ao córrego. Observar o acúmulo de lixo e entulho na drenagem e o lançamento de águas servidas diretamente na água e taludes marginais.

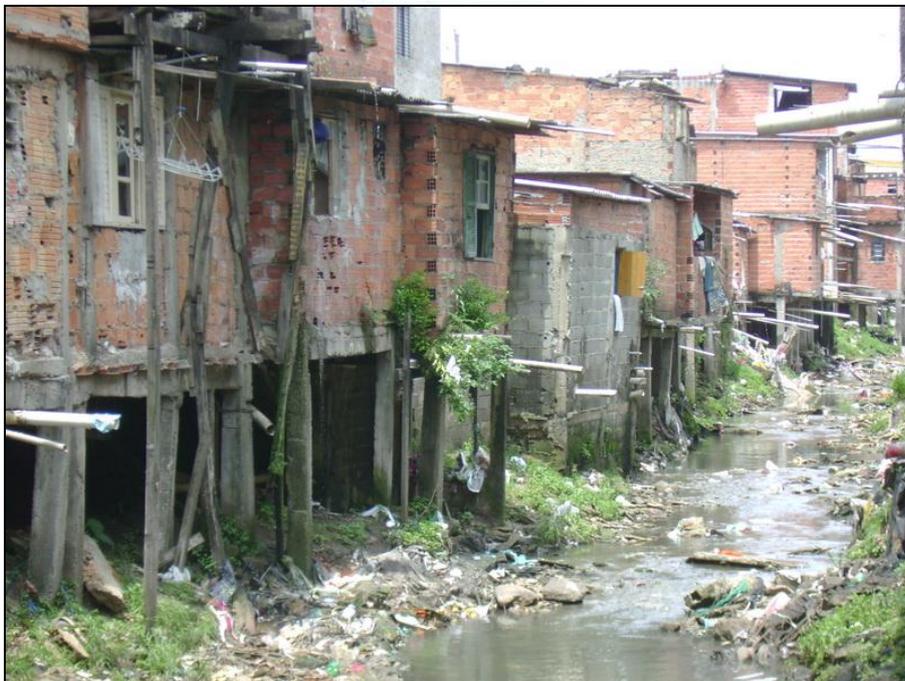
Foto FC-MG-01-04: Moradias construídas muito próximas ao leito do córrego. Observar o lixo, o entulho e as águas servidas lançadas diretamente na drenagem.

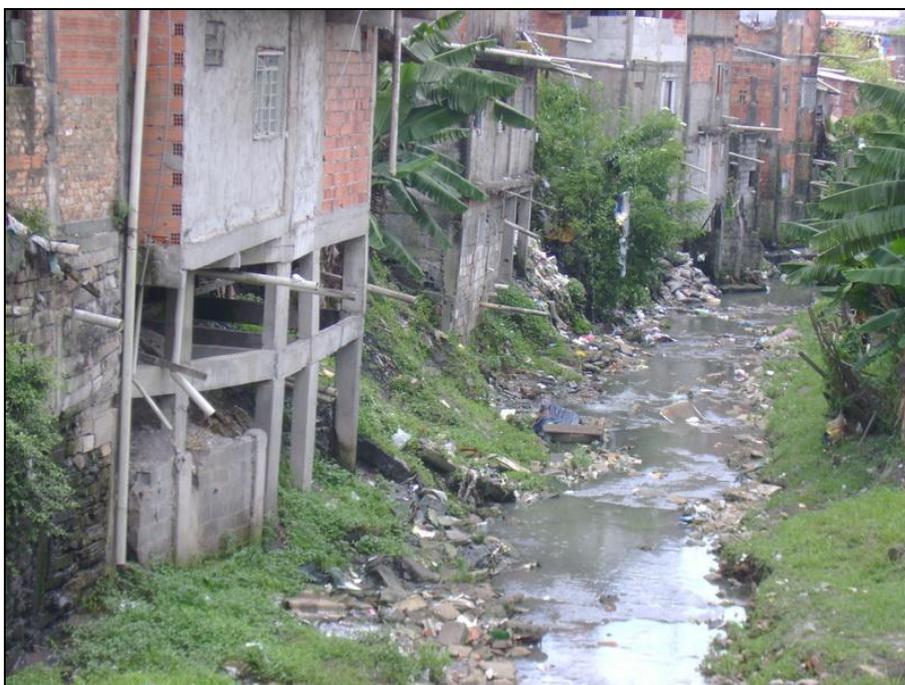
Foto FC-MG-01-05: Moradia construída sobre pilotis, muito próxima ao leito do córrego. Observar o lixo, o entulho e as águas servidas lançadas diretamente na drenagem.

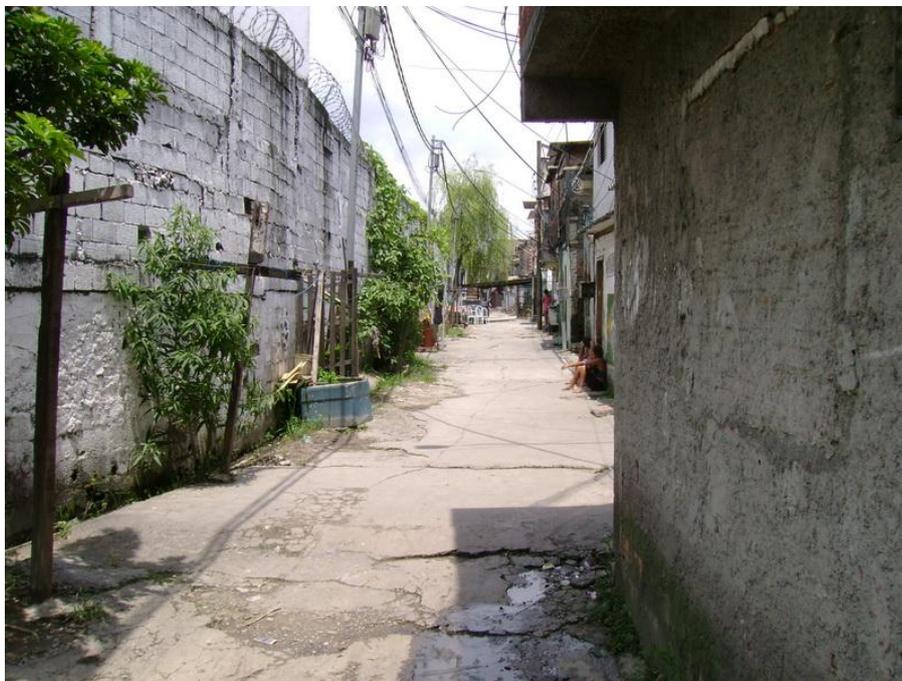
Foto FC-MG-01-07: Trecho do setor de baixo risco com acessos pavimentados e baixa declividade. Não há indícios de ocorrência de processos do meio físico.

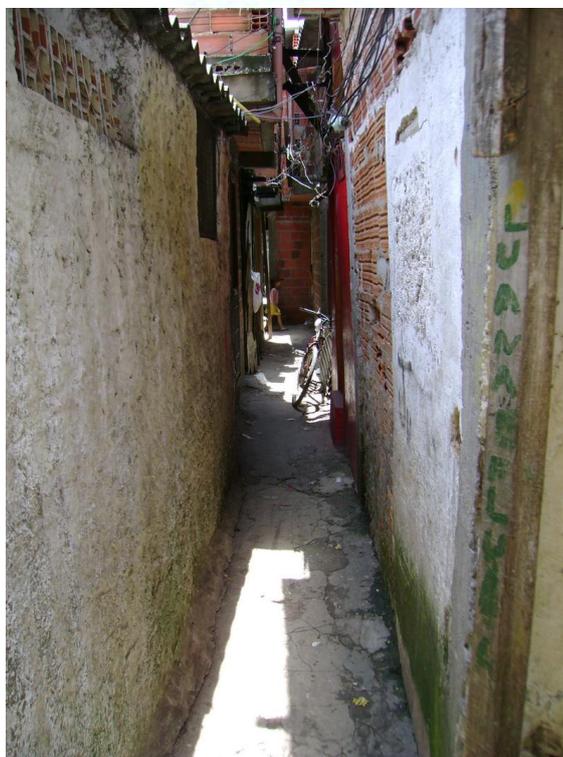
Foto FC-MG-01-08: Corredor de acesso, dentro do setor de baixo risco, pavimentado e de baixa declividade.

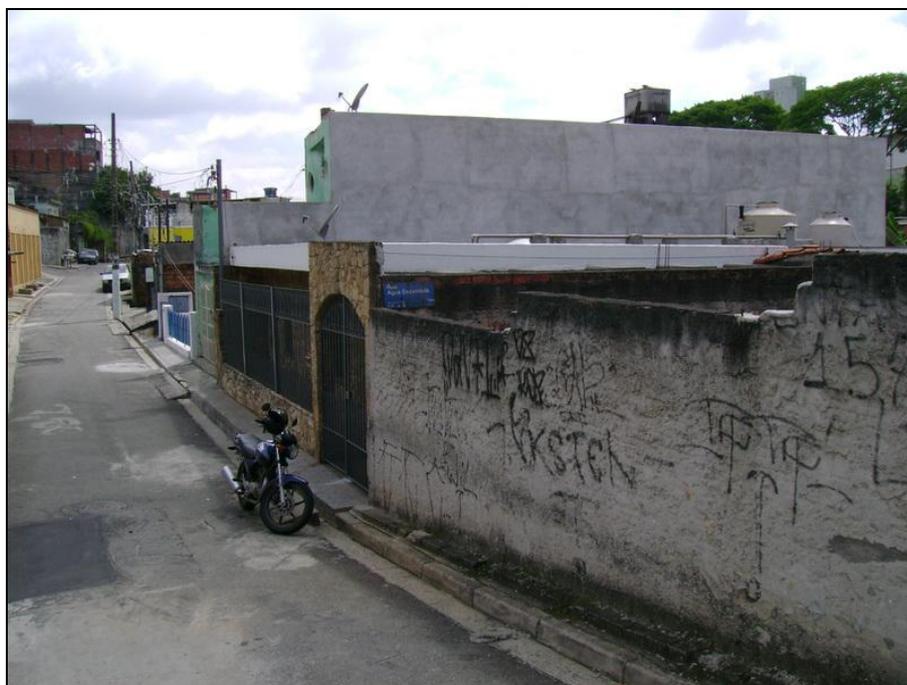
Foto FC-MG-02-01: Ocupação da rua Dr. Pedro Paulo, moradias em alvenaria e com infra-estrutura básica implantada no local.

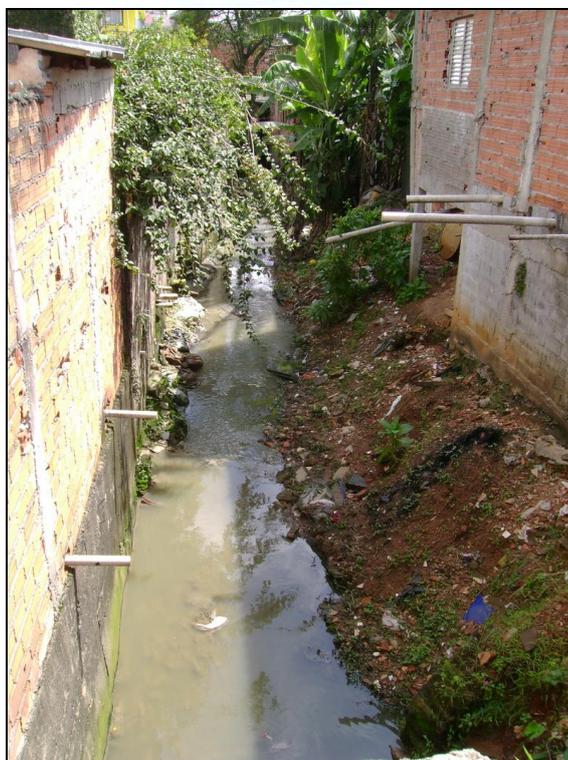
Foto FC-MG-02-02: Trecho de drenagem, com taludes marginais sem evidências de solapamento, moradias em alvenaria e parcialmente canalizado pela parede da própria moradia.

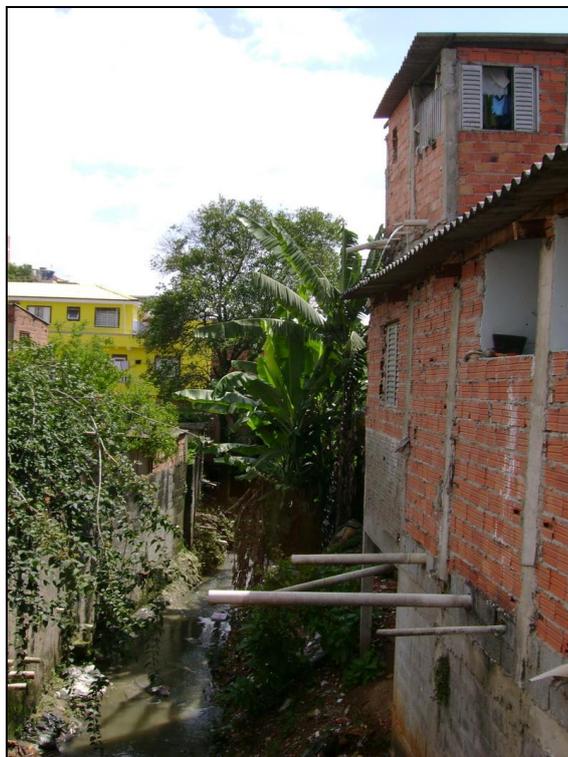
Foto FC-MG-02-03: Trecho do setor com ocupação em alvenaria e baixo risco a ocorrência de solapamento de margem.

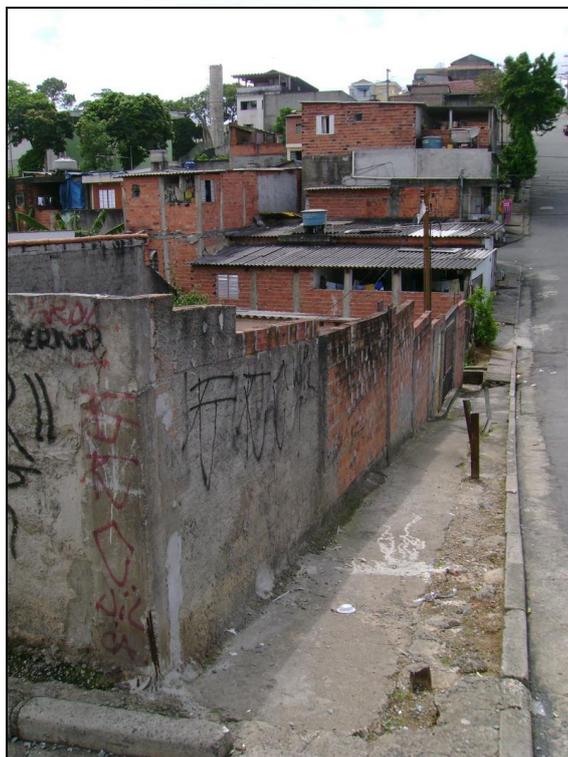
Foto FC-MG-02-04: Setor com ocupação consolidada, em alvenaria.

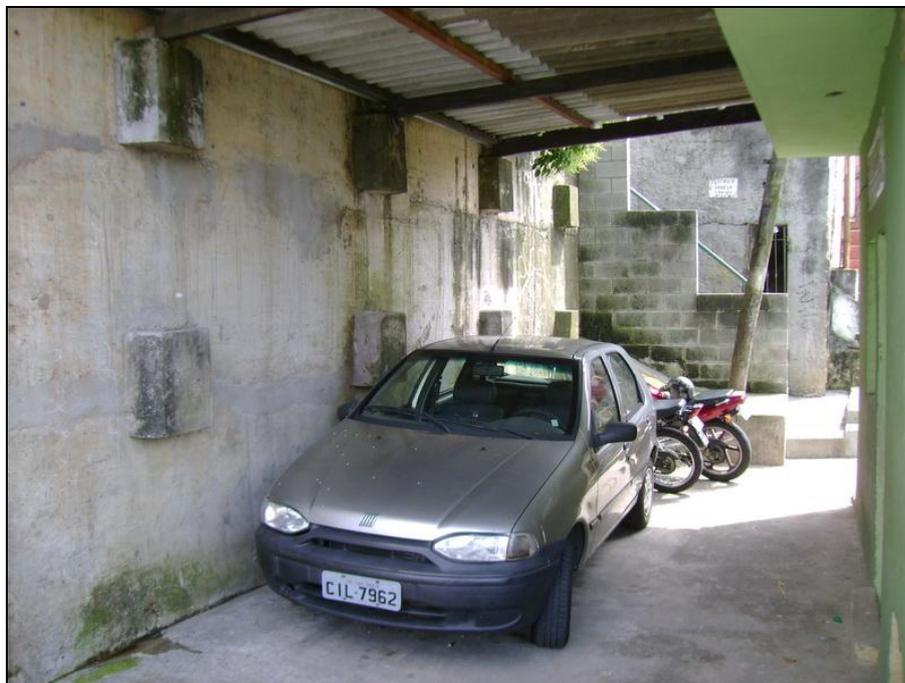
Foto FC-MG-02-05: Muro de arrimo construído para sustentação de parte da encosta do setor.

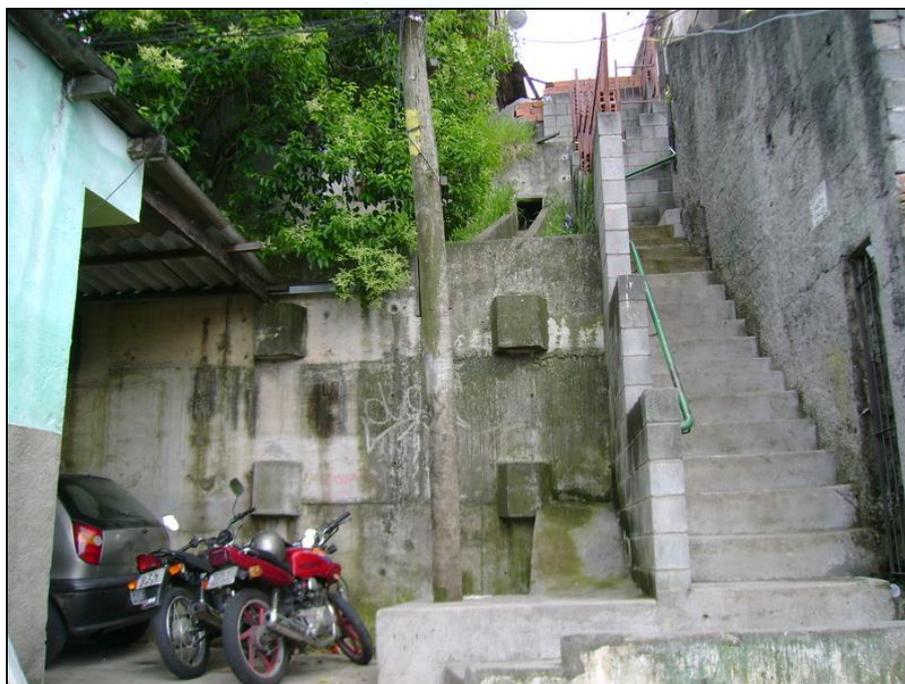
Foto FC-MG-02-06: Muro de arrimo construído para sustentação de parte da encosta do setor, associado à escadaria de acesso à área.

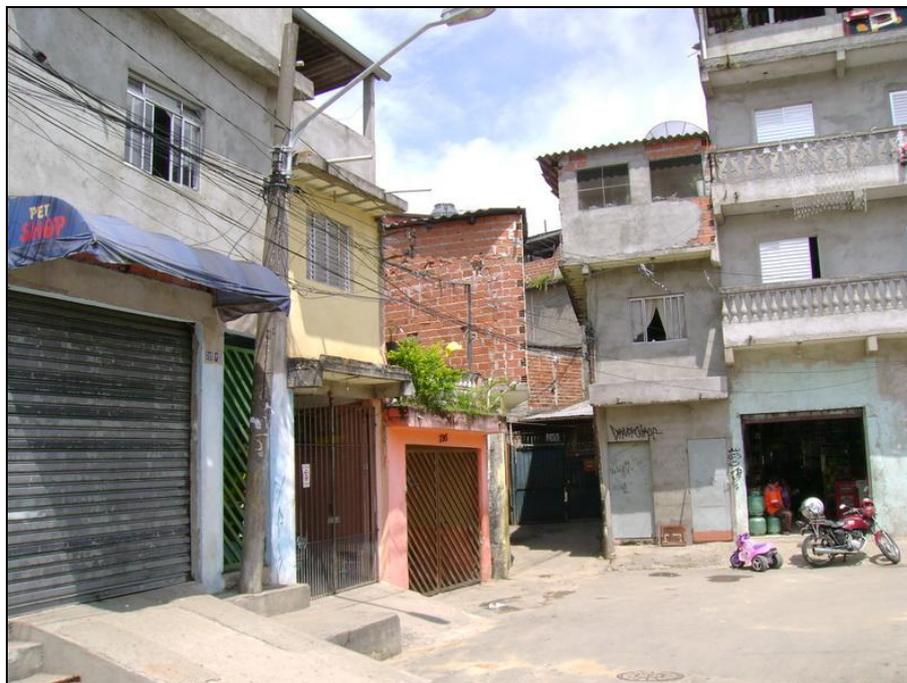
Foto FC-MG-02-07: Final da rua Bentureli e acesso para os setores 03 e 04. Trecho em alvenaria com acessos pavimentados.

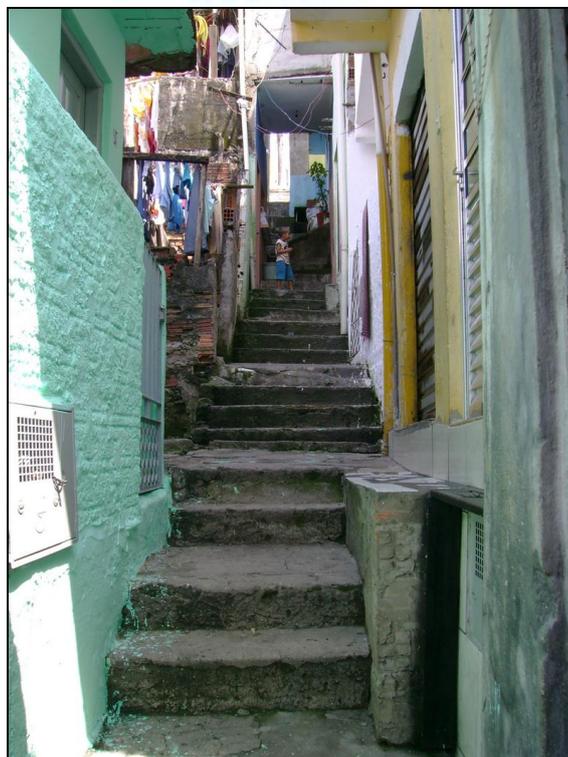
Foto FC-MG-02-08: Escadaria de acesso no meio do setor 03.

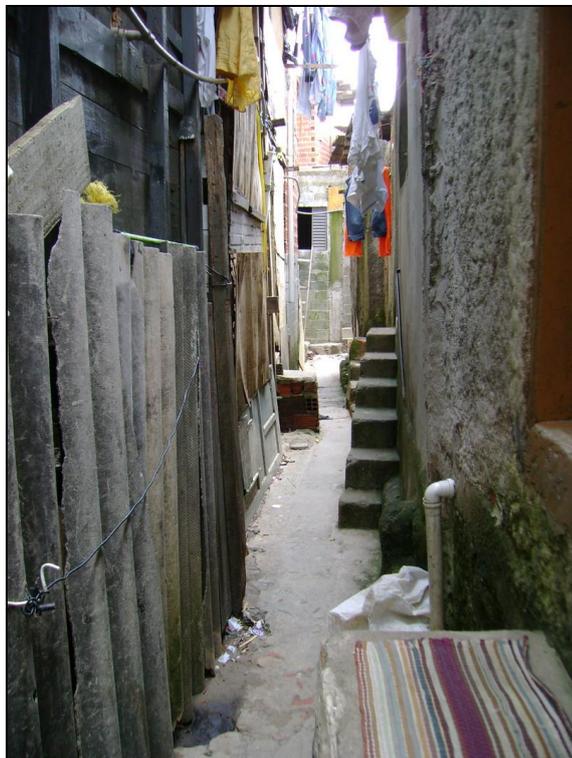
Foto FC-MG-02-09: Viela de acesso às moradias do meio do setor 04.

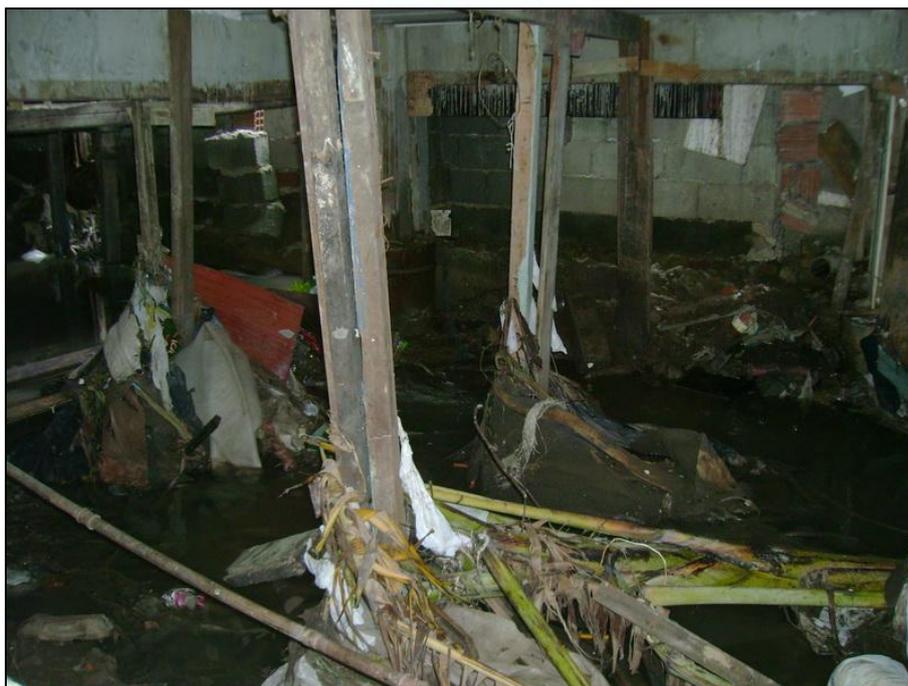
Foto FC-MG-02-10: Porção inferior das moradias. As casas são sustentadas por pilotis apoiados no interior da drenagem. Observar a quantidade de lixo e entulho acumulado.

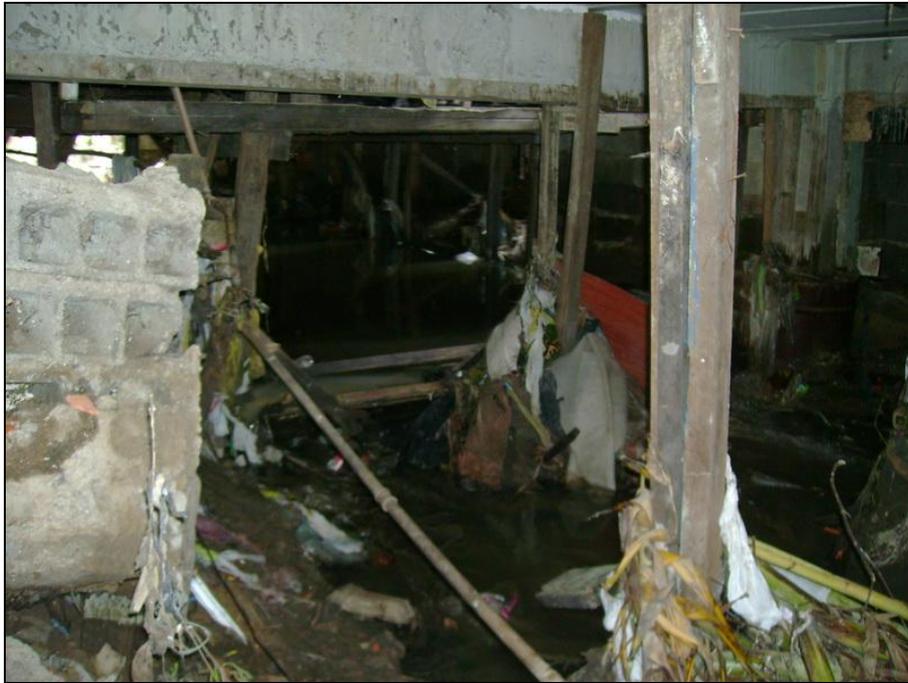
Foto FC-MG-02-11: Porção inferior das moradias. As casas são sustentadas por pilotis apoiados no interior da drenagem. Observar a grande quantidade de lixo e entulho acumulados.

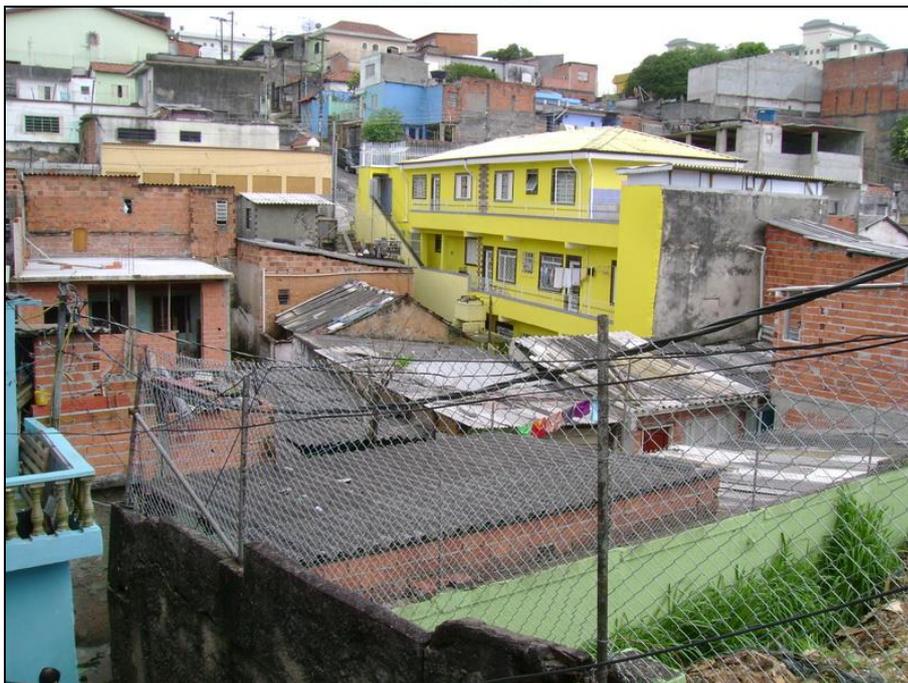
Foto FC-MG-02-12: Vista dos telhados das moradias do setor 04 na porção central da foto.
