Nota Técnica nº 014/2019/CGM-AUDI

Assunto: Apuração e análise de possíveis irregularidades na execução do Contrato nº 021/PR-SM/2018 com relação aos seguintes aspectos: (i) justificativa para os preços e quantidades especificadas na planilha orçamentária; (ii) aderência dos projetos de engenharia ao memorial descritivo e à planilha orçamentária; e (iii) consistência entre os serviços efetivamente realizados e seus respectivos pagamentos.

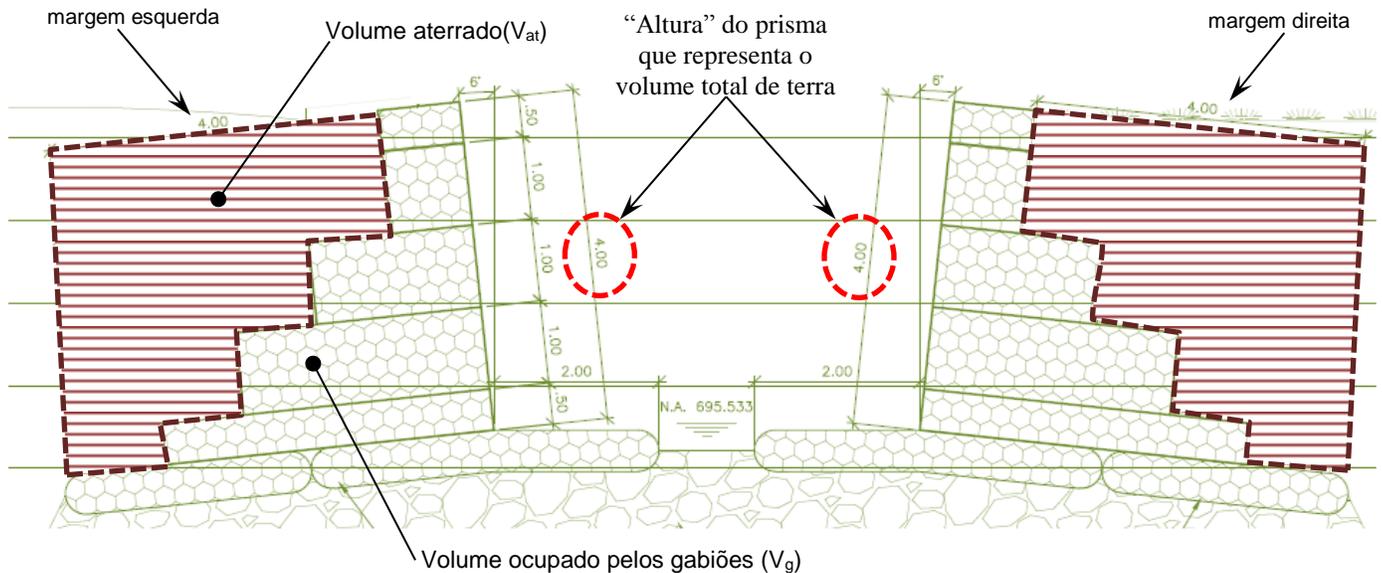
25. Logo, os quesitos III-A e III-B dizem respeito à inconsistência no cálculo do volume total de aterro compactado. As memórias de cálculo, que justificam os quantitativos dos itens 01-02-05 e 04-31-00, aparentam não ter levado em consideração a subtração do volume ocupado pelos gabiões caixa, o que, por sua vez, superestimaria o volume de terra a ser fornecido. A Fig. 1 abaixo ilustra este apontamento com relação ao cálculo do volume efetivo de terra, já compactada, necessária para realizar o aterro, com base no desenho de projeto (*as built*) nº AB-002-R0.

Figura 1– Croqui esquemático identificando a região do volume efetivamente aterrado, conforme cotas do desenho “como construído” n° AB-002-R0 (destacada a seção AA).

26. As diferenças entre os desenhos mencionados acima se referem às dimensões efetivas do muro de gabião, mais especificamente à diferença entre as “alturas” da estrutura de contenção (distância ortogonal entre a base e a crista do muro), conforme apontado no Anexo I. A alteração desta altura não se refletiu no memorial de cálculo revisado em junho de 2017, conforme doc. SEI n° 3538346.

Recomendação 004: verificar, objetivamente, a inconsistência existente no cálculo do volume efetivo de aterro compactado, esclarecendo os critérios e cada um dos parâmetros adotados no memorial de cálculo e levando em conta as informações contidas nos desenhos n° 152-17-DE-5-60-EC-006-4 e n° AB-002-R0. Com base nesta verificação, apresentar justificativa condizente com o

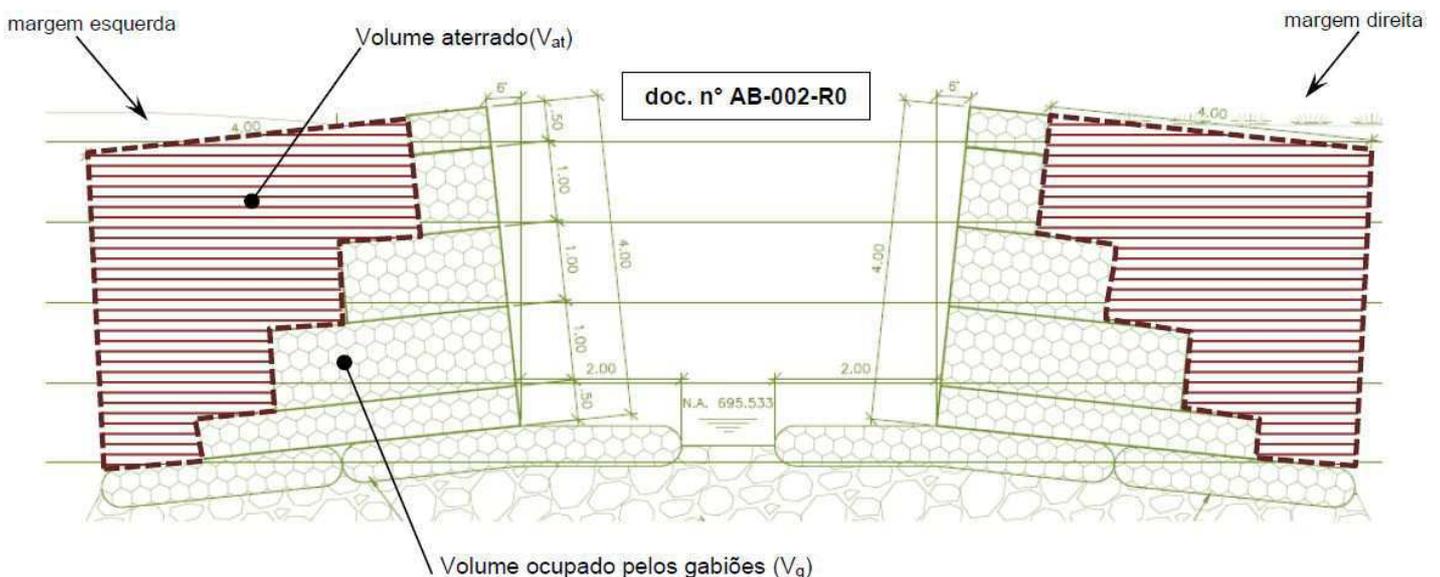
Abaixo segue croqui ilustrando o apontamento realizado pelo TCM-SP com relação ao cálculo do volume efetivo de terra, já compactada, necessária para realizar o aterro:

Figura 1 – Croqui esquemático identificando a região do volume efetivamente aterrado, conforme cotas dimensionais do desenho “como construído” nº AB-002-R0 (destacada a seção AA).

Neste ponto vale destacar que os desenhos nº 152-17-DE-5-60-EC-006-4 e nº AB-002-R0 possuem diferenças com relação às medidas do muro de gabião, conforme detalhes das seções AA e BB, em especial para a “altura” total da estrutura de contenção: no primeiro, a altura relativa é de 3.5 m; no segundo, esta altura passou a ser de 4.0 m. Todavia, tal alteração parece não ter sido refletida pelo memorial de cálculo revisado em junho de 2017, conforme doc. SEI nº 3538346.

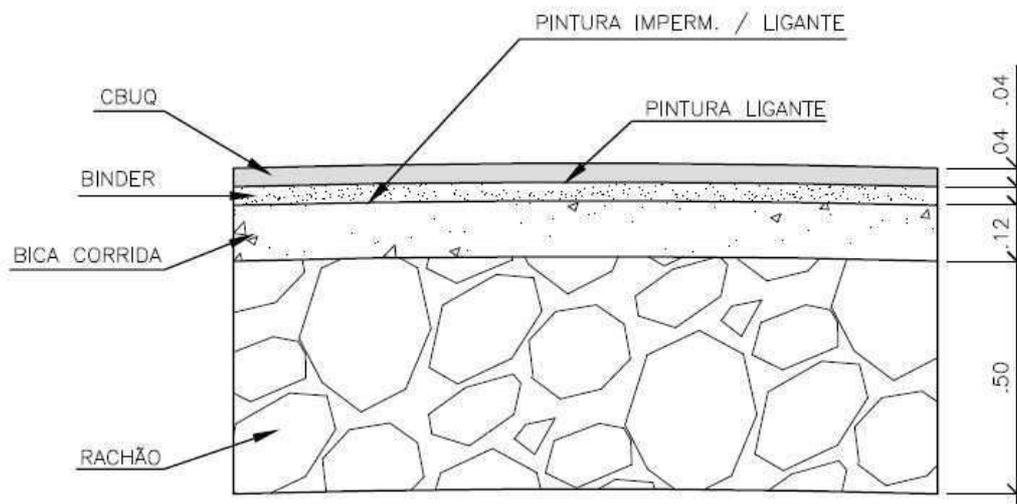
Os dados da tabela acima podem ser comparados com as informações do projeto executivo fornecidas nos desenhos nº 152-17-DE-5-60-EC-007-4 e nº AB-003-R0, conforme figura abaixo:

Figura 2 – Detalhe executivo da pavimentação, conforme desenho de projeto “como construído” nº AB-003-R0.

Logo, verifica-se que a espessura total do pavimento, com base nos desenhos de projeto, é de 700 mm (ou 0.7 m). Neste caso, não há consideração de uma camada base a ser construída em bica graduada (de 150 mm de espessura), a qual consta tanto do memorial de cálculo quanto da planilha de contrato. Para execução desta camada do pavimento (quantidade orçada de 54 m³), não houve uma quantidade efetivamente medida e, portanto, um preço total associado a este item na planilha de medição única (doc. SEI nº 010565273). Por sua vez, o orçamento revisado (“Revisão 1”, sem data), conforme doc. SEI nº 3538268, ainda apresentava um preço total de R\$ 6.342,84 para a execução dos 54 m³ de camada base em de bica graduada.

A diferença demonstrada pela CGM está nos 12cm de bica corrida para selagem, pois esta não aumenta a espessura total do pavimento, pois serve para enchimento dos vazios existentes entre as pedras rachão. Sem esta selagem, o rachão apresentaria alto índice de vazio, tomando a estrutura instável, suscetível a formação de trincas e rachaduras e, numa extrapolação de sintomas patológicos, ruptura do pavimento com infiltrações que poderiam afetar a contenção da margem.

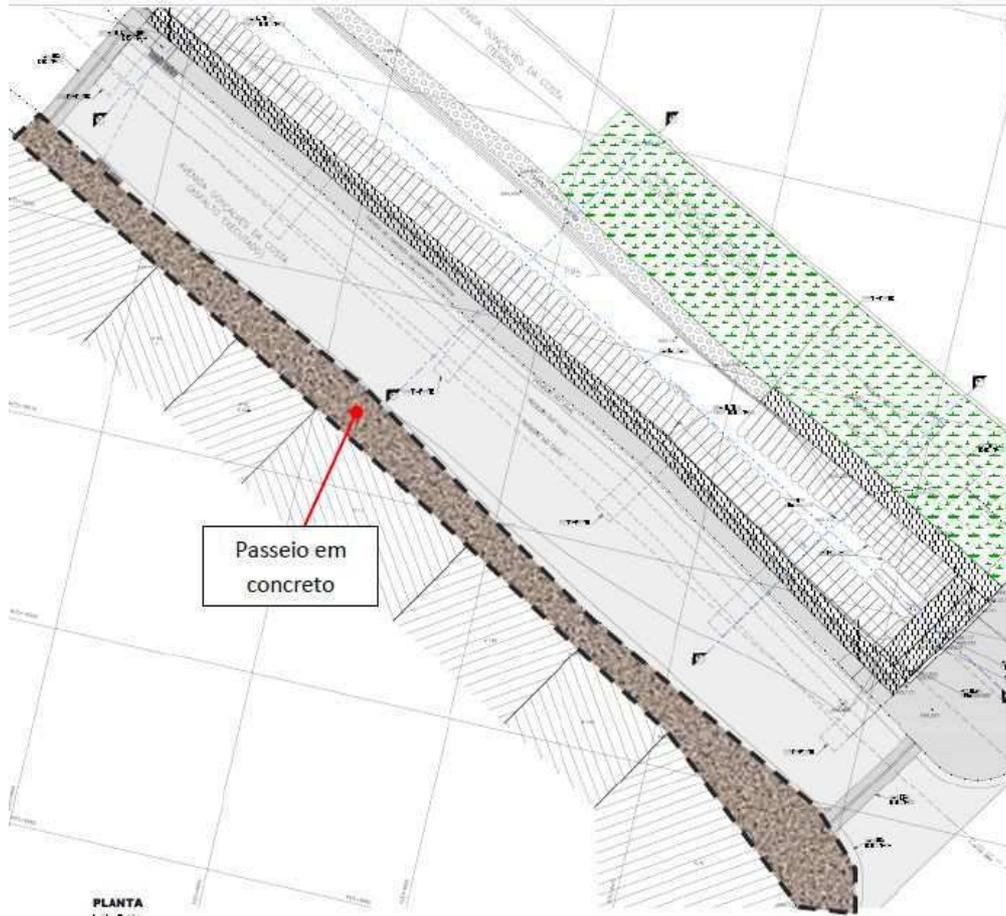
Tendo em perspectiva o escopo contratual estritamente necessário à realização das obras emergenciais (conforme redação do inc. IV do art. 24 da Lei Federal nº 8.666/1993), fornecer justificativa para a inclusão e execução, dentro os serviços de pavimentação, de novo passeio em concreto desempenado, imediatamente à frente dos imóveis do lado par da Avenida Gonçalves da Costa, conforme identificado na figura abaixo.

Figura 1 – Execução de novo passeio em concreto armado na entrada dos imóveis do lado par da Avenida Gonçalves da Costa.

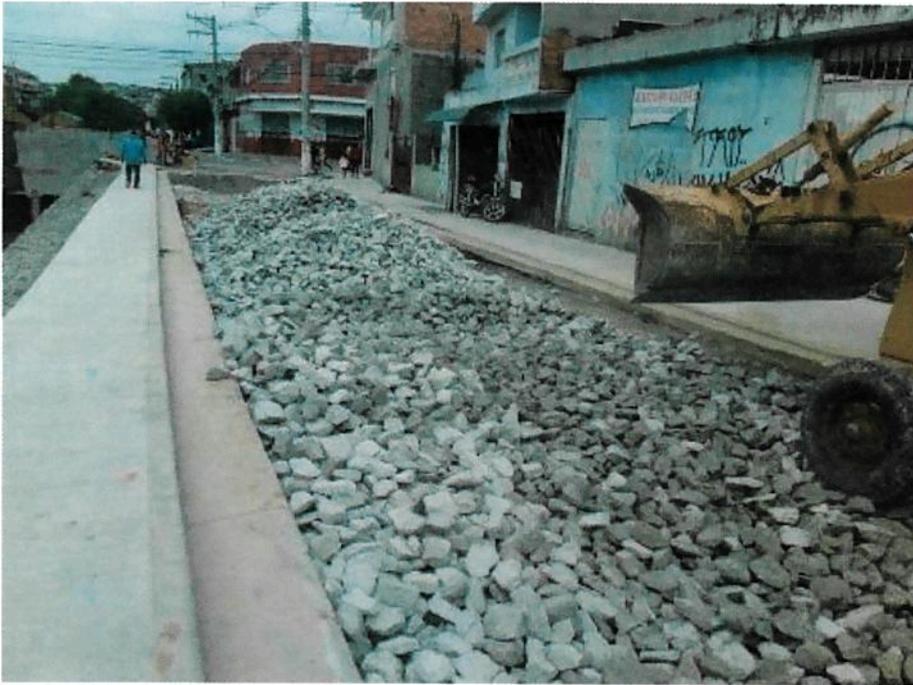
FOTO 1 – FUNDAÇÃO DE RACHÃO

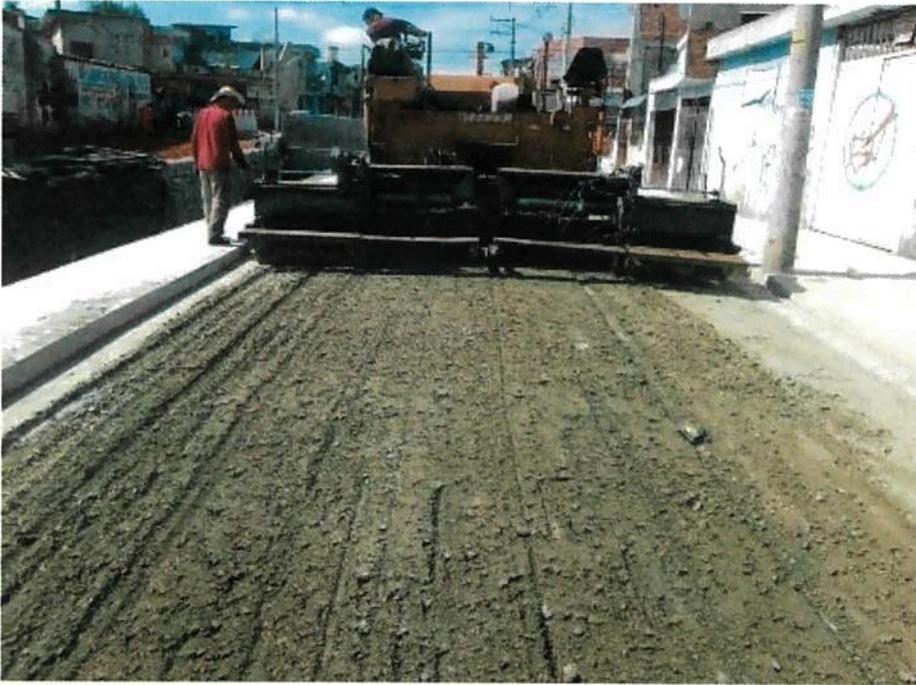
**FOTO 2 – ASSENTAMENTO E ESPALHAMENTO DE BICA
CORRIDA**

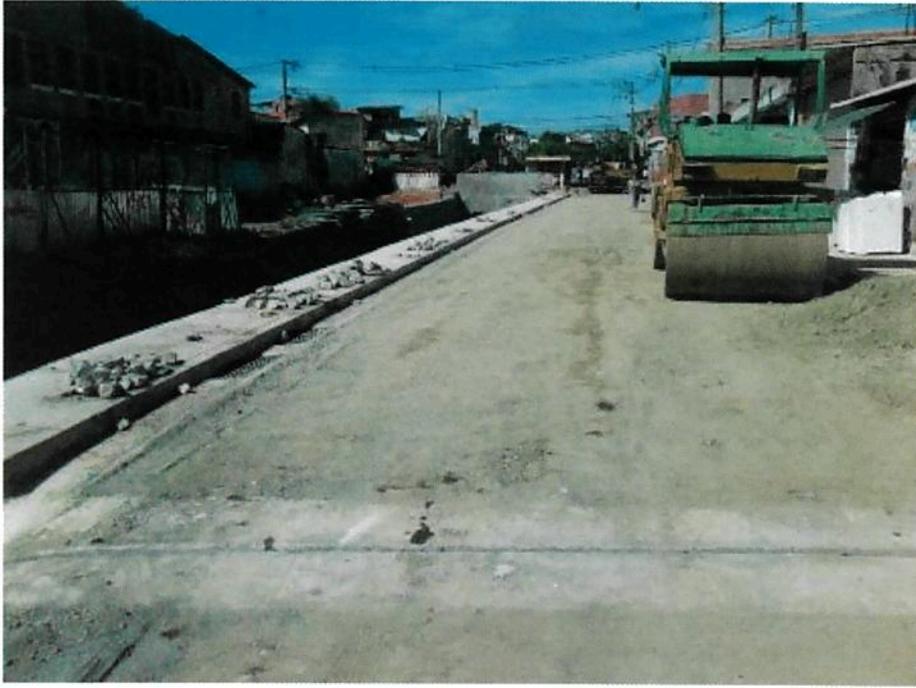
FOTO 3 – COMPACTAÇÃO DE BICA CORRIDA
