IC - CP - Engenharia
LAUDO PERICIAL
429.798/2017

NATUREZA: INCÊNDIO
LOCAL DO FATO: RUA PADRE JOSÉ DE ANCHIETA, 953 - SANTO AMARO - São Paulo
DATA DA OCORRÊNCIA: N/C
ENVOLVIDO(S): MERCADO MUNICIPAL DE SANTO AMARO

NATUREZA DO EXAME - "INCÊNDIO"

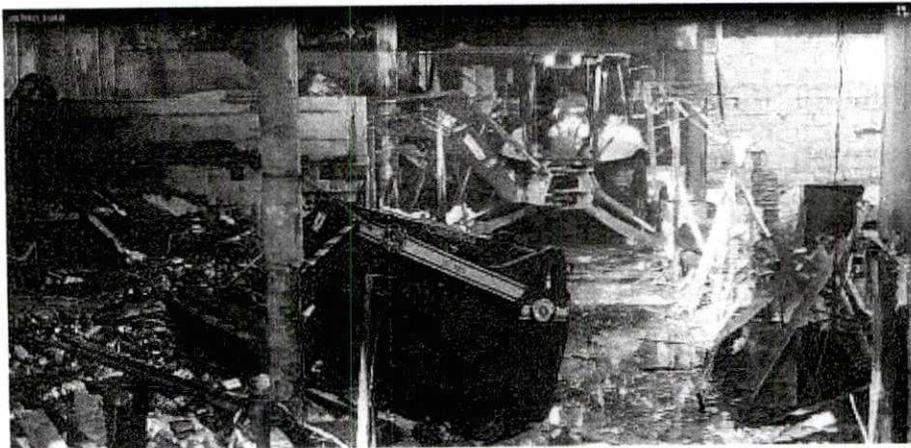
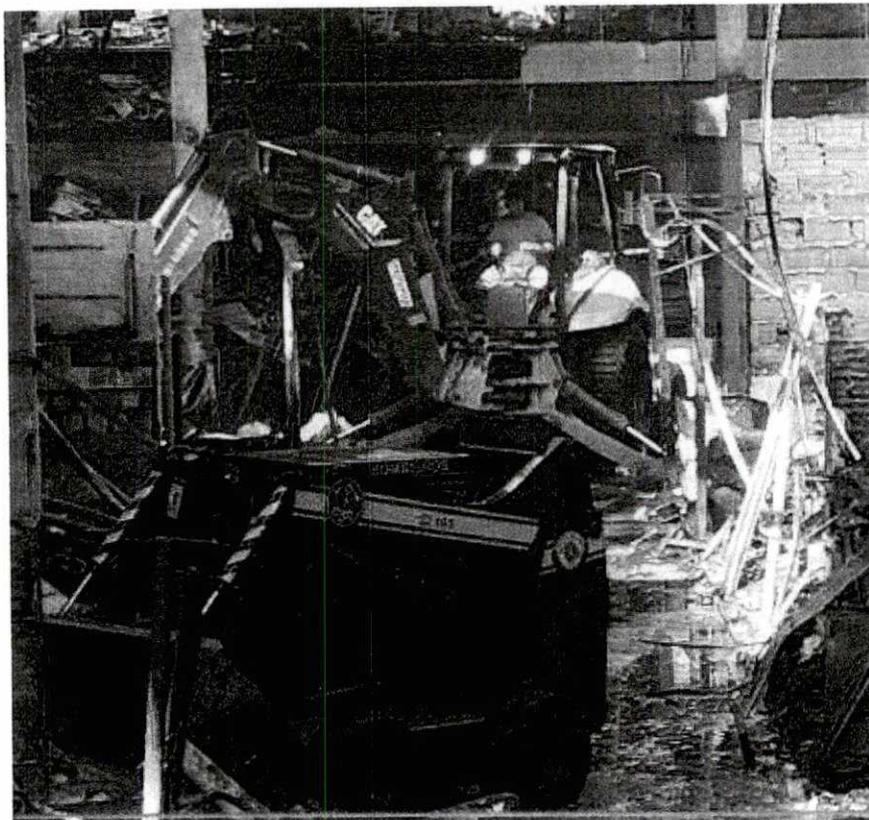
No detalhe observam máquinas tipo escavadeira do corpo de Bombeiros e outra adquirida pela Prefeitura Municipal, fazendo a remoção e retirada do material queimado, bem como a retirada do material com perigo iminente de desabamento.

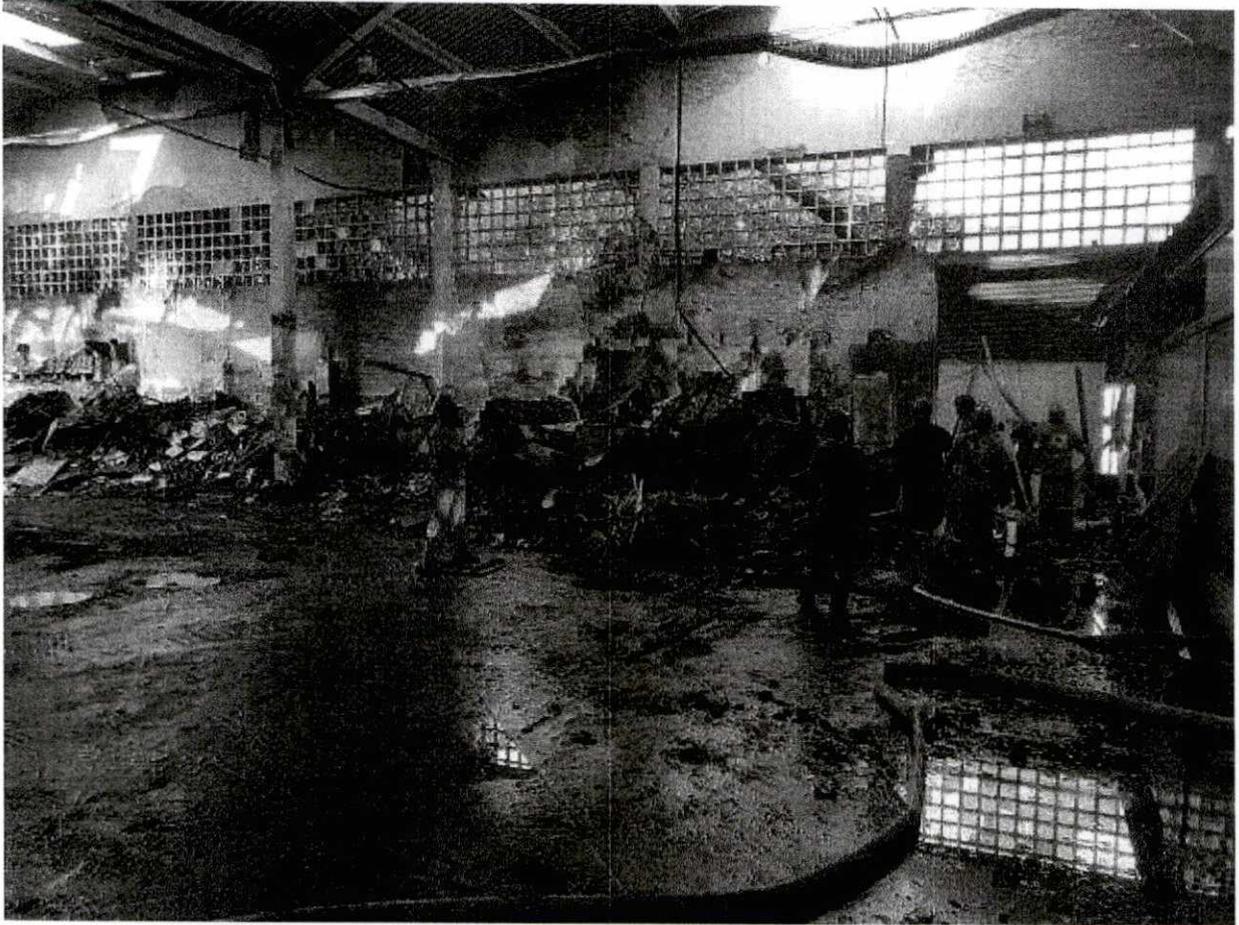
No detalhe observa funcionários da Prefeitura Municipal, recolhendo equipamentos e juntando o material queimado (estoque dos permissionários móveis e outros objetos).

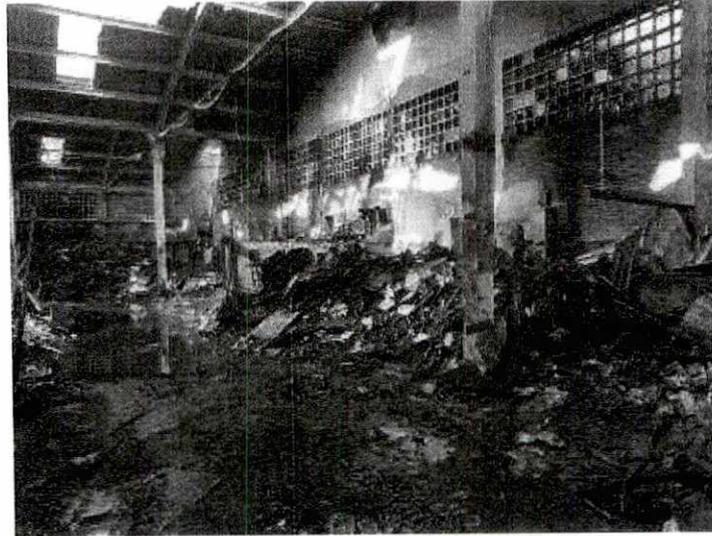
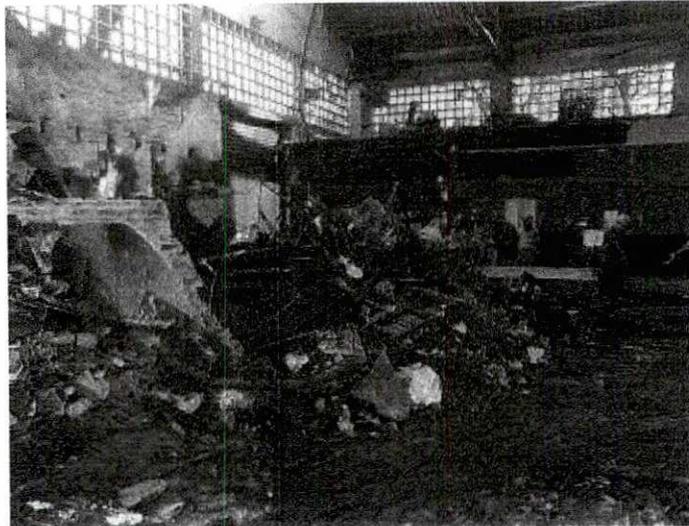
Em complementar os funcionários recolhendo e limpando a área sinistrada.

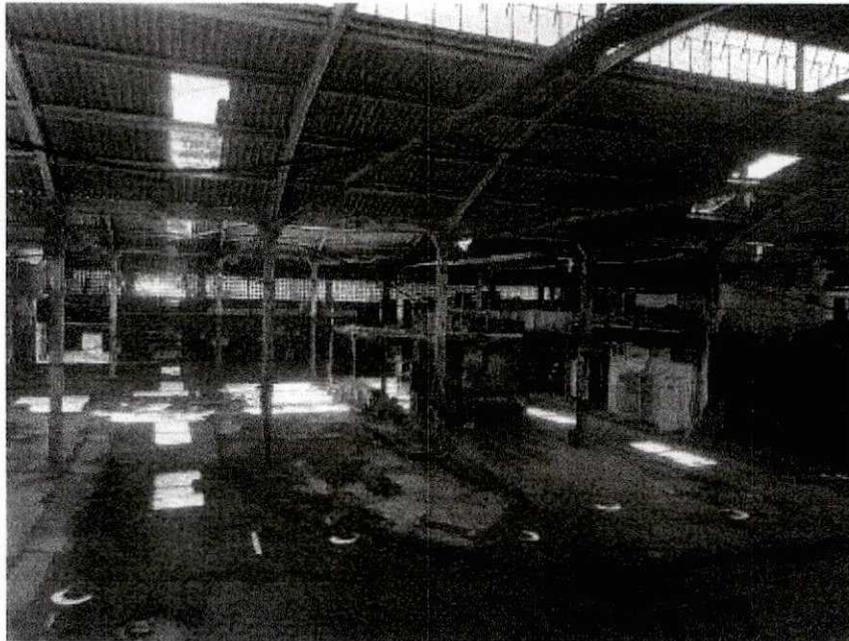
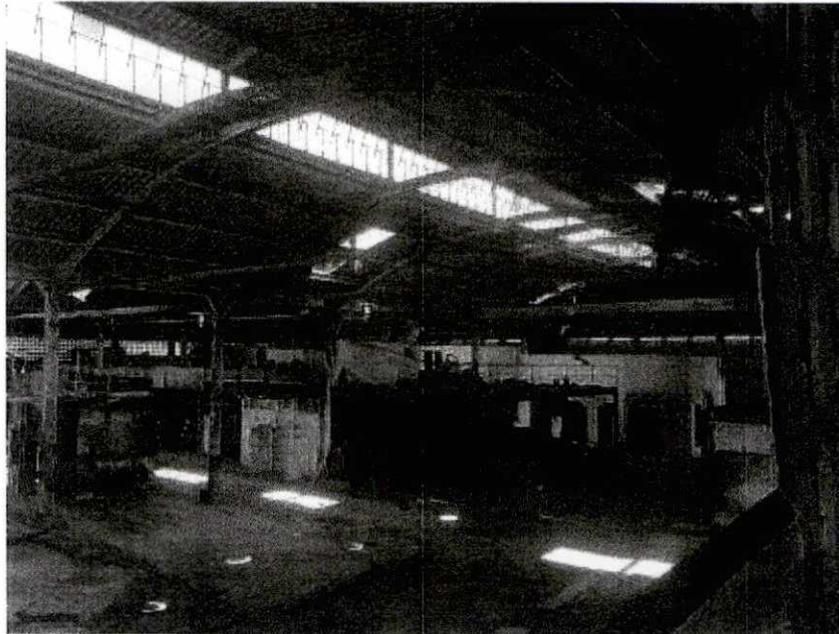
No detalhe como ficou o local após a limpeza e a retirada do material queimado.

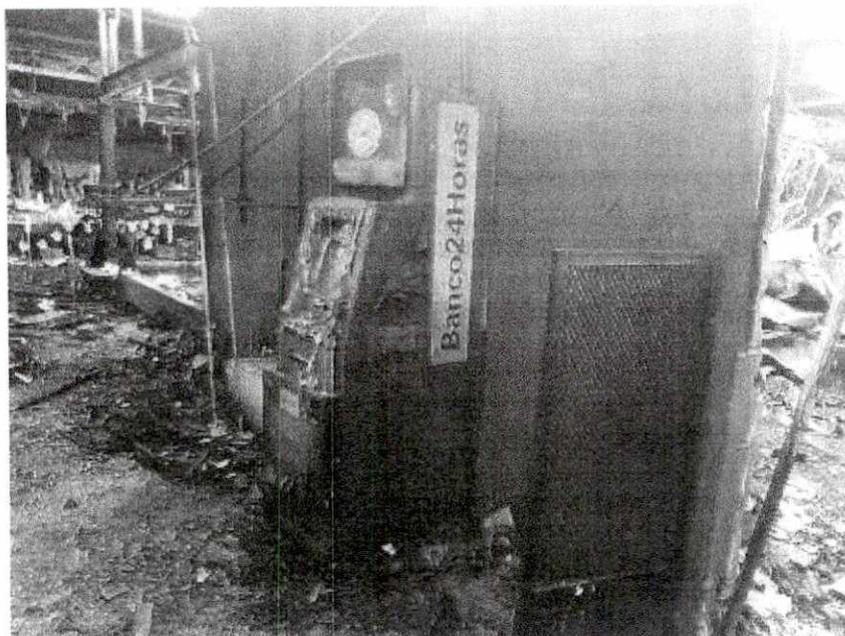
- Quando do exame, verificou que havia um caixa eletrônico (banco 24 horas) no interior do Mercado, observando que o mesmo foi danificado parcialmente pelas chamas, no equipamento não verificou visualmente, qualquer tentativa de arrombamento ou danificação do equipamento com objetivo de subtração de espécie (dinheiro), ou que tenha ocorrido uma tentativa de explosão no equipamento;

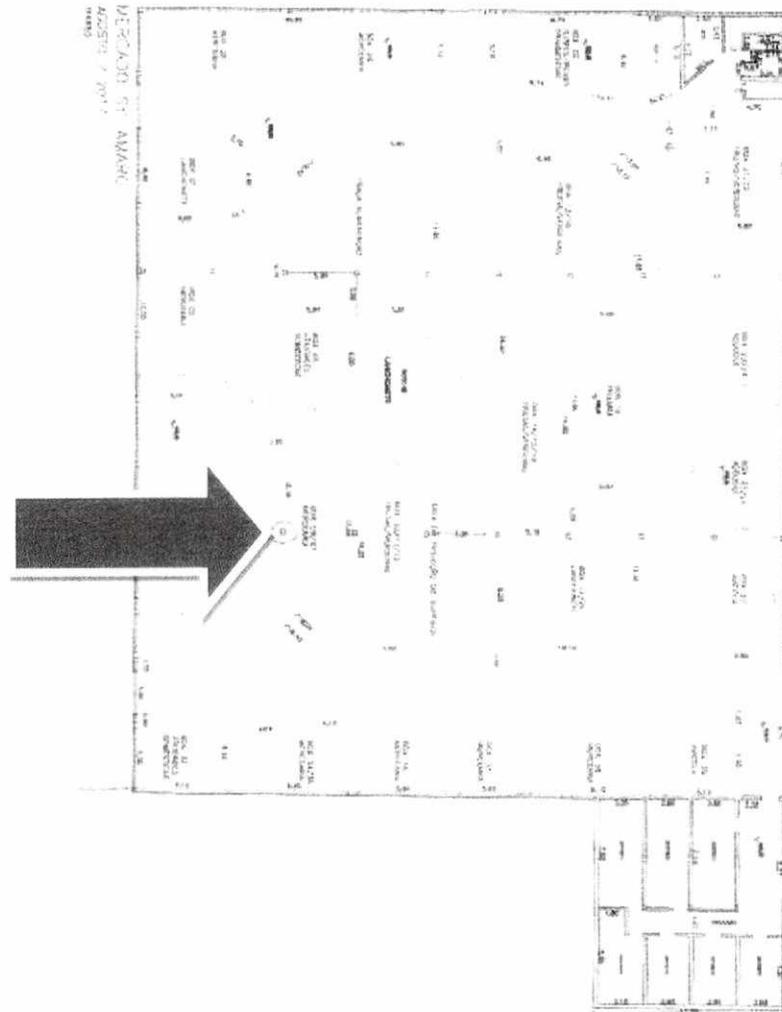
- Verificou-se ainda inicialmente que o setor do mercadão onde ocorreram os maiores danos ocorreram principalmente na região onde encontram os boxes, 01, 02, 03, 05 e 06/07, como ilustrado no croqui que segue anexo;

- Abaixo ilustra o croqui de localização dos boxes no interior do Mercado de Santo Amaro e seta (indicativa) informa o local onde ocorreu o início do incêndio.

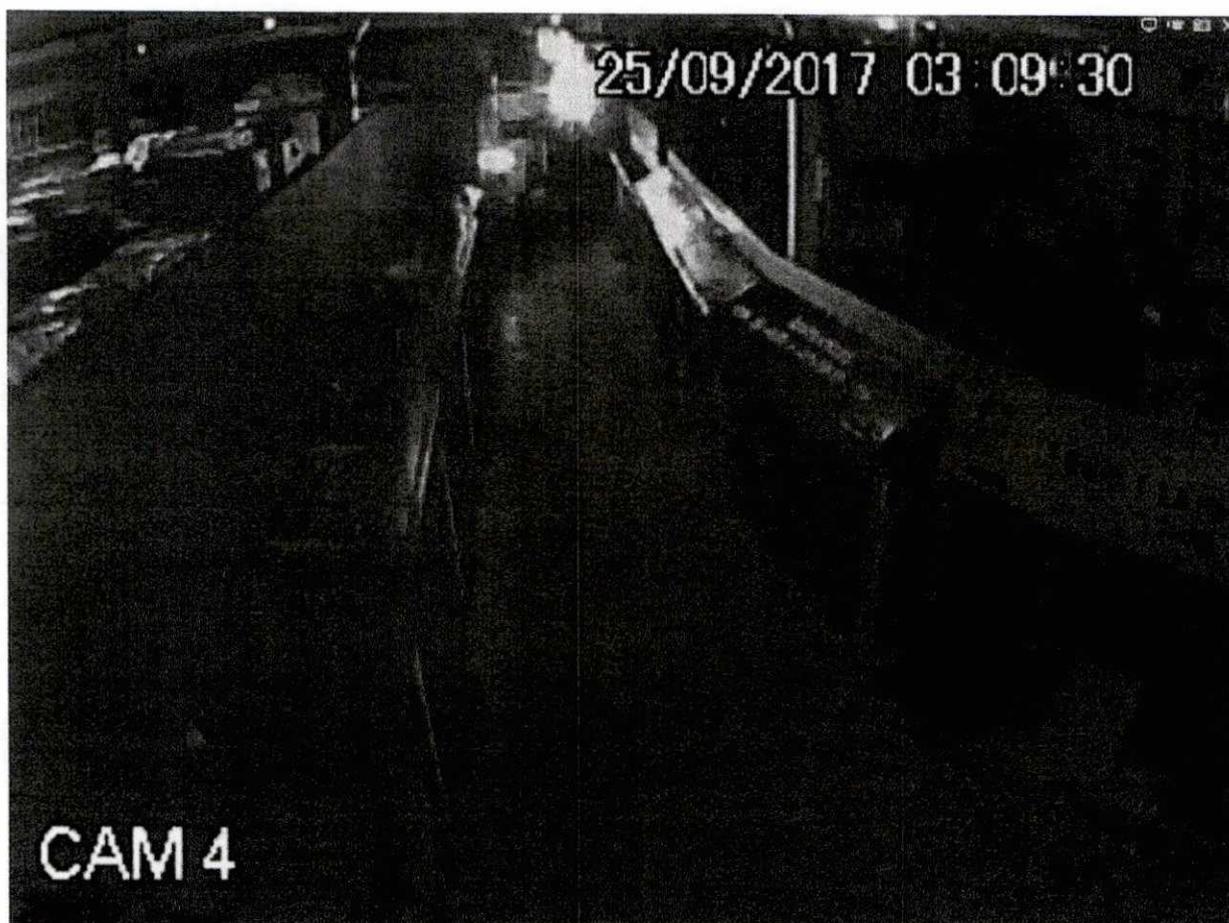
- E de acordo com o material enviado imagens do (vídeo), em especial a câmera 4 e nas informações contidas no croqui, observou em primeiro plano e a direita (de quem observa o interior do mercado), os boxes identificado como sendo de numero 06/07 e a esquerda localiza o box 03;

- Observa na imagem que por volta da 3h09 minutos havia iluminação em funcionamento no interior do mercadão e não foi localizado qualquer funcionário ou pessoas nessa transitando nessa região;

- Observou que até as 3h09 minutos não foi localizado qualquer irregularidade ou anormalidade no interior do mercadão ou na região visualizada pela câmera de vídeo 4;

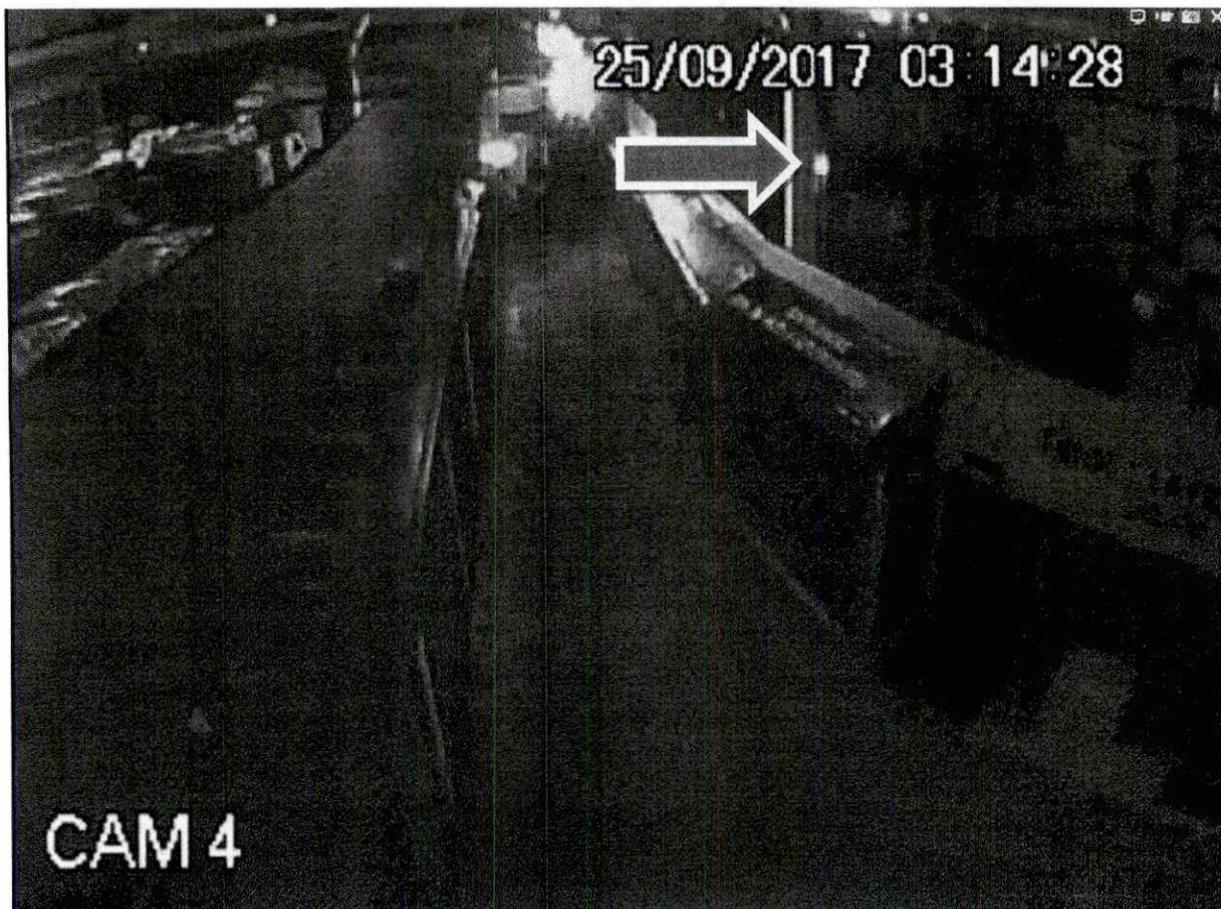
- Observou que até as 3h14 minutos, na imagem da mesma câmera, (4) visualiza uma peça ou equipamento instalado em uma das colunas de suporte da estrutura do telhado (indicada pela seta), e junto ao Box 6/7, iniciando um processo visível de incandescência, com emissão de radiação (luz) por parte de um corpo aquecido;

Conjugando os elementos técnicos e informações coligidos e diante da interpretação das imagens obtidas no equipamento de vídeo existente no local, podem os peritos admitir a ocorrência do fenômeno termoelétrico, ou seja, uma sobrecarga ocorrida em um painel (caixa) de proteção elétrica (disjuntores) encontrado acima do teto do Box 6/7, e fixado em uma coluna de sustentação da estrutura do telhado, que proporcionou a iniciação das chamas e por consequência com outros

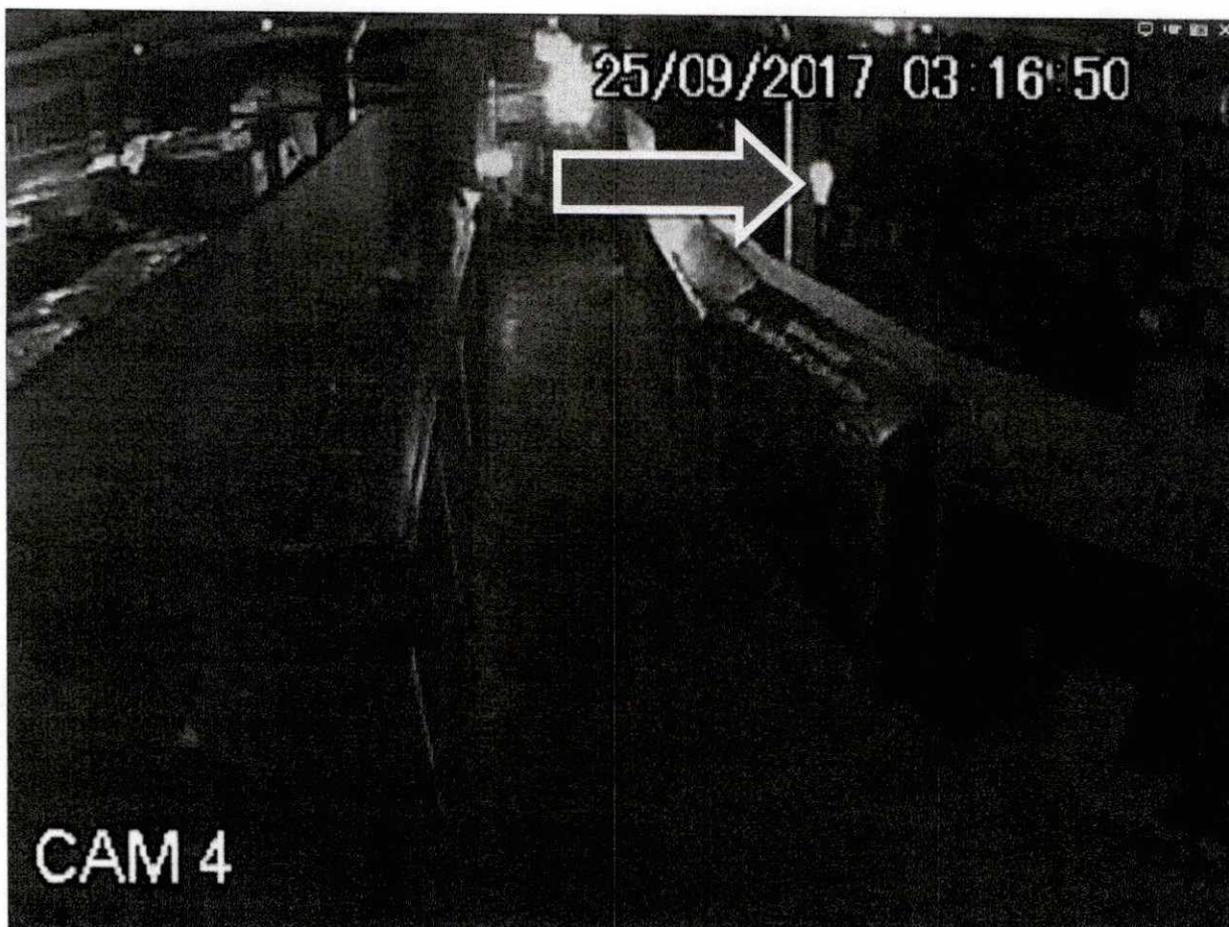
- Observou que por volta das 3h16 minutos, o aumento progressivo do processo visível de incandescência, de todo o equipamento ali instalado.

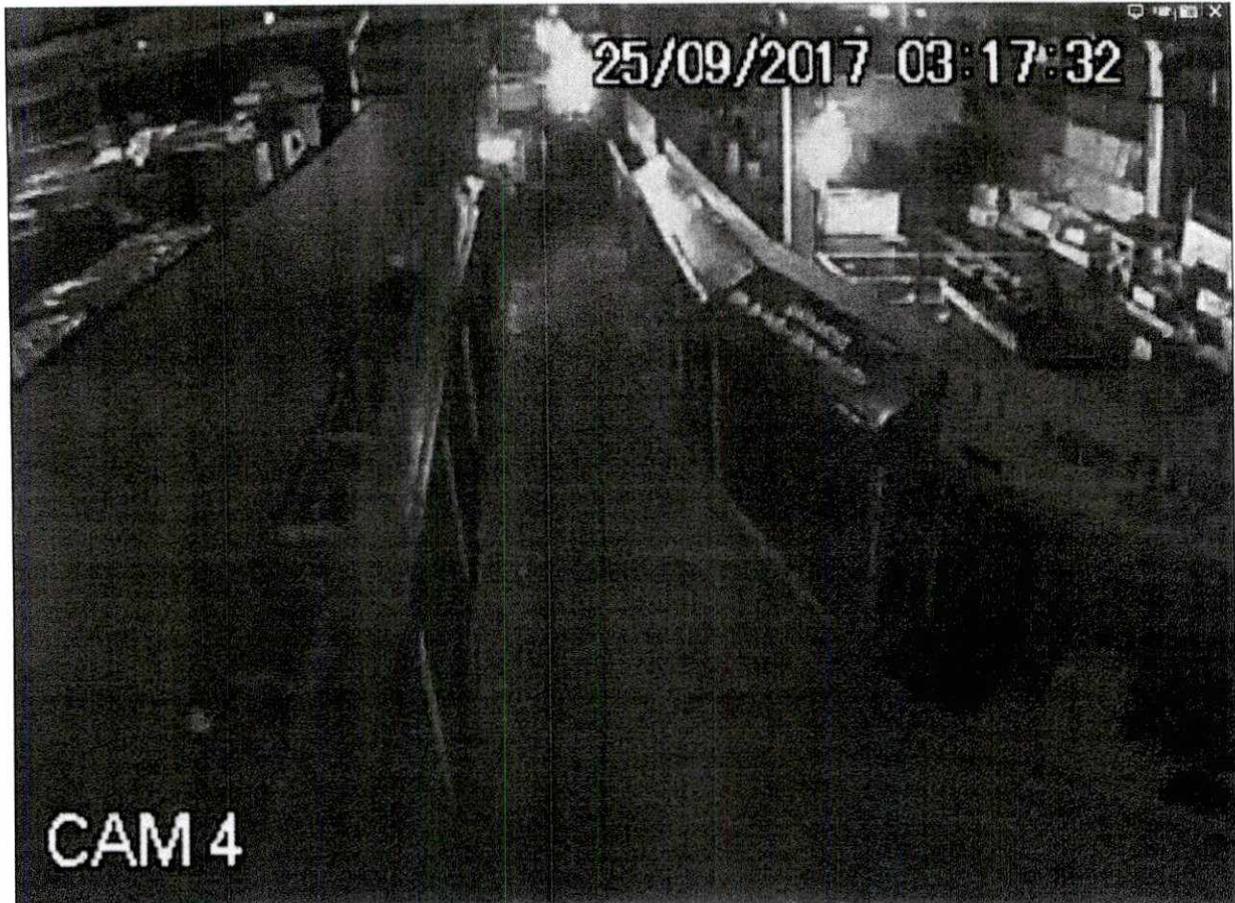
- E já as 3h17 minutos, iniciava a emissão de fumaça e do processo de combustão, ou seja, é uma reação química de queima do sistema ali instalado, produzindo luz e calor em uma forma de reação já sustentável.

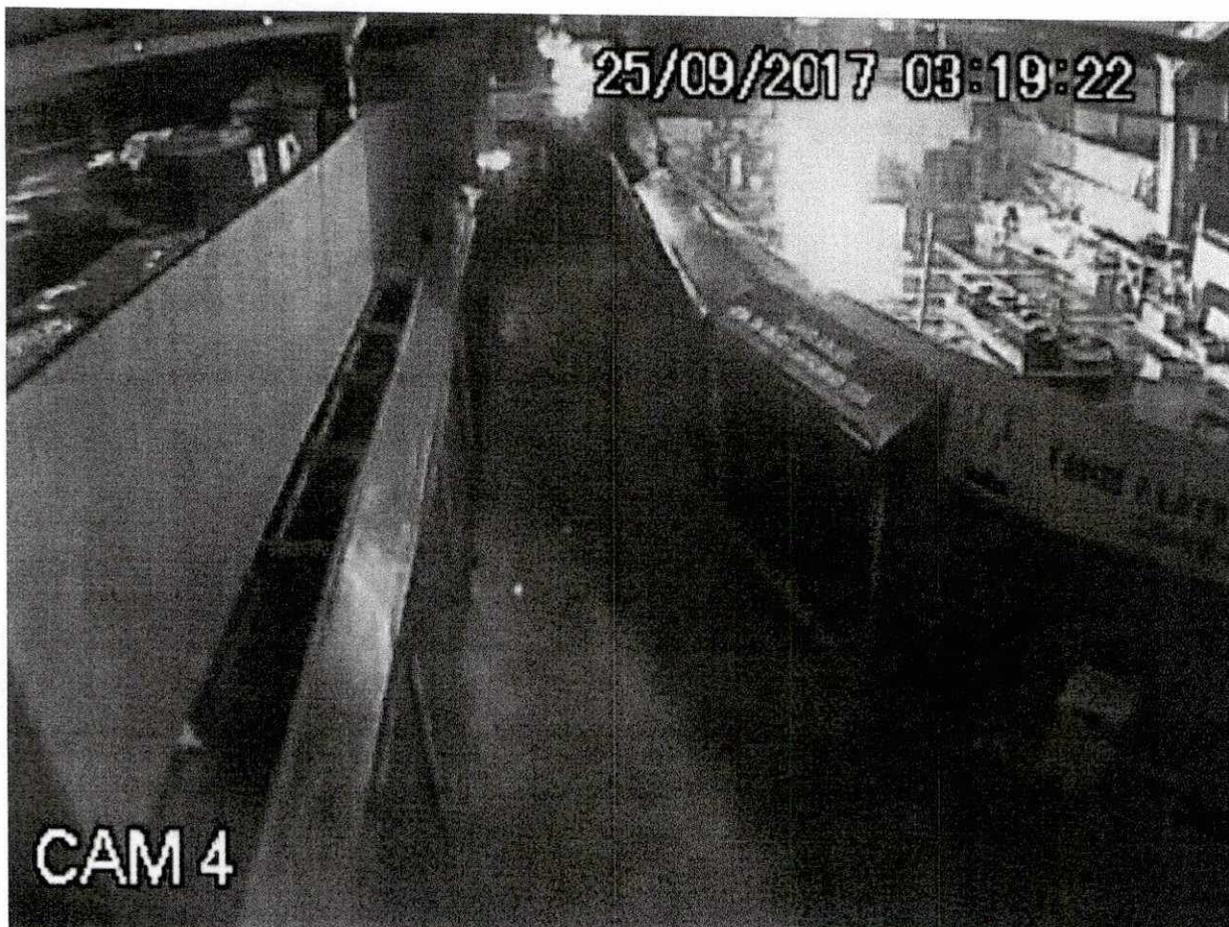
- Observa-se que por volta das 3h19 minutos, já iniciando o desenvolvimento das chamas e a transferência (propagação) de calor e das chamas.

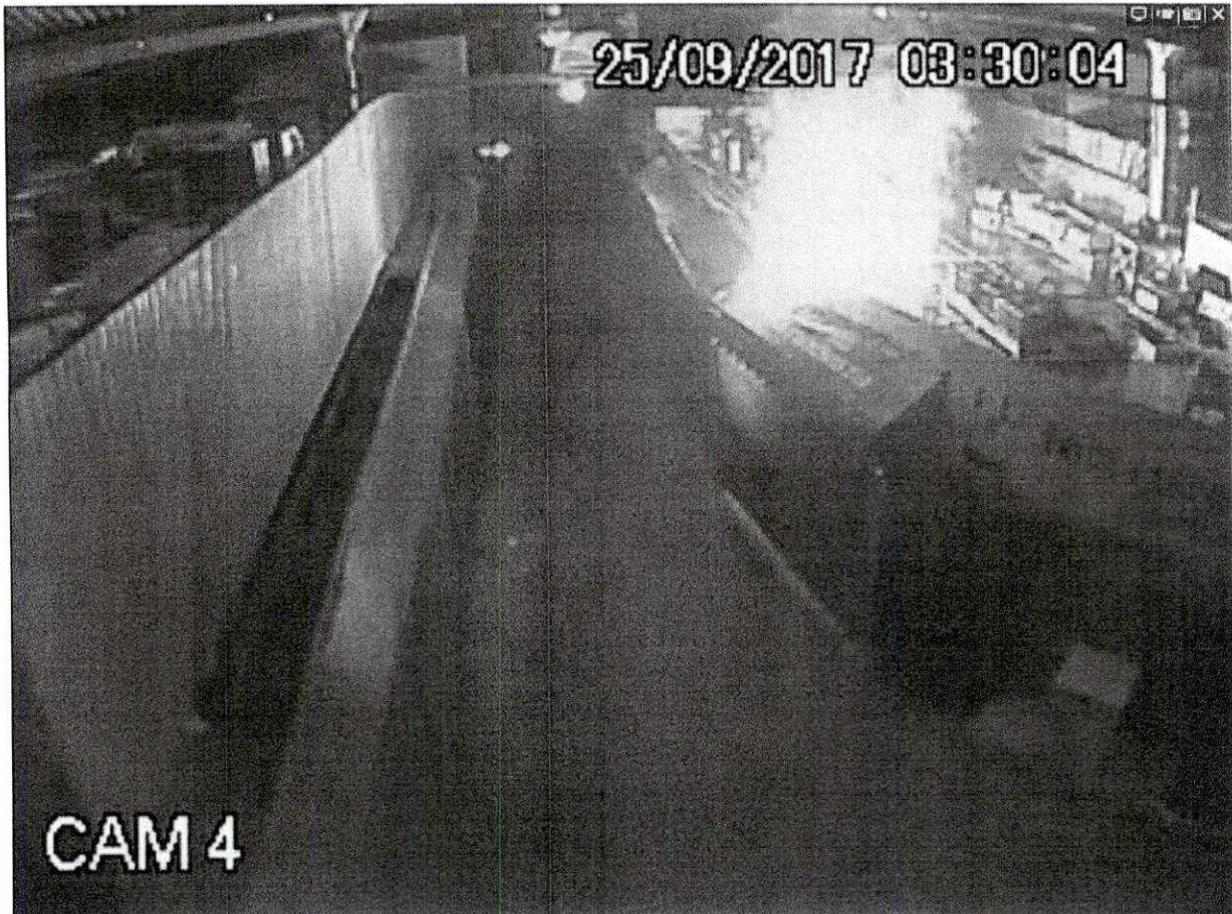
- E por volta das 3h30 minutos, as chamas já atingem o teto do box, e as instalações ali existentes (depositadas) e ainda um pequeno toldo existente defronte ao comércio de varejo;

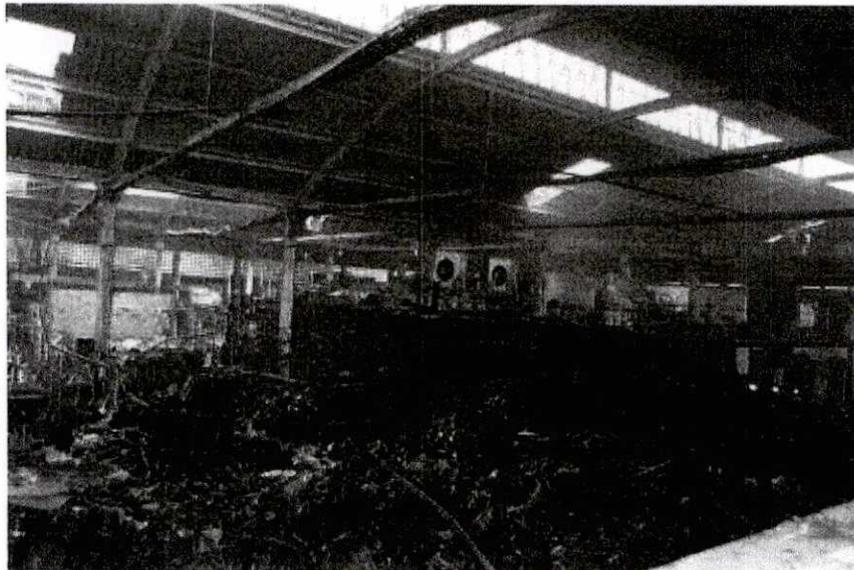
Foto 03

Em outro ângulo, os danos ocorridos na parte interna do mercado.

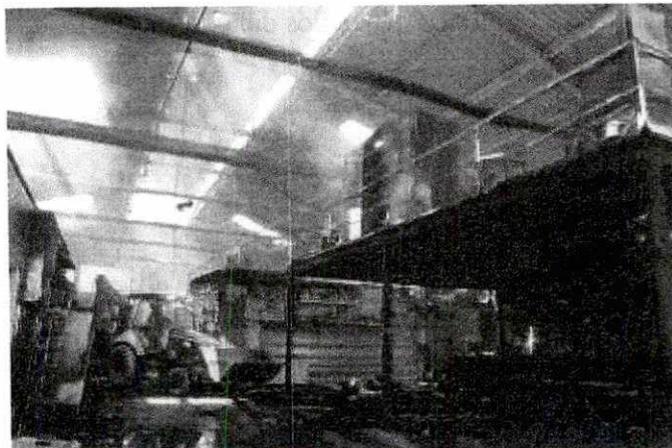
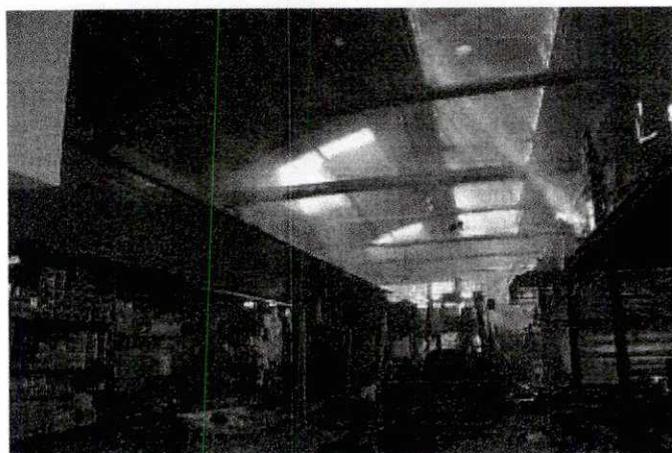
Fotos 08 e 09

No detalhe as maquinas retirando o entulho e escombro (material queimado)

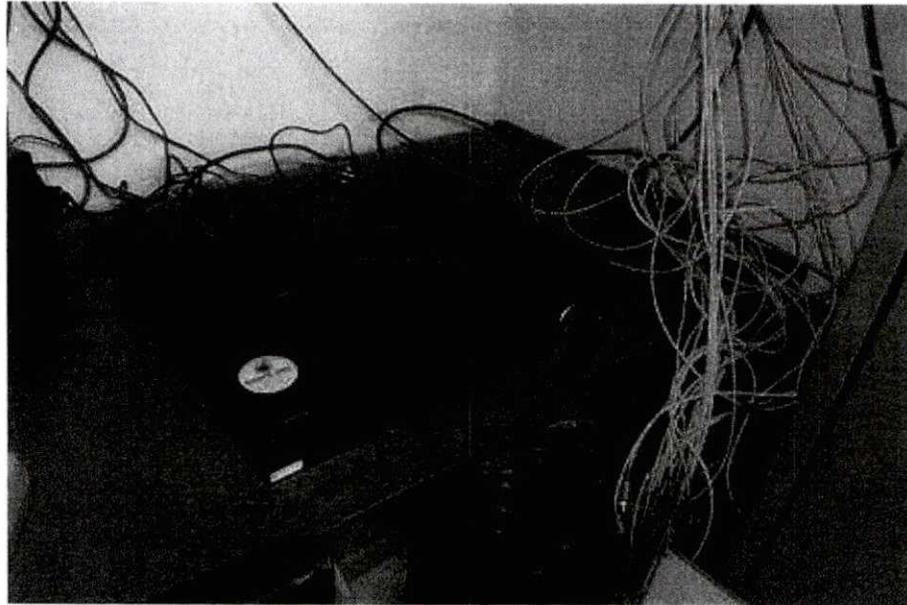
Foto 10

Vista do equipamento de vídeo, encontrado no local.
