Relatório Executivo

**Nov.23/
Mar.24**

Prefeitura do Município de São Paulo

A cada ano, a Prefeitura de São Paulo estabelece o **Plano Preventivo Chuvas de Verão (PPCV)** como medida de prevenção aos altos índices pluviométricos que historicamente ocorrem durante a estação. Esse instrumento de gestão é crucial para atender à grande demanda da população e evitar os riscos de enchentes, alagamentos, inundações e deslizamentos de encostas decorrentes do aumento da vazão pluvial.

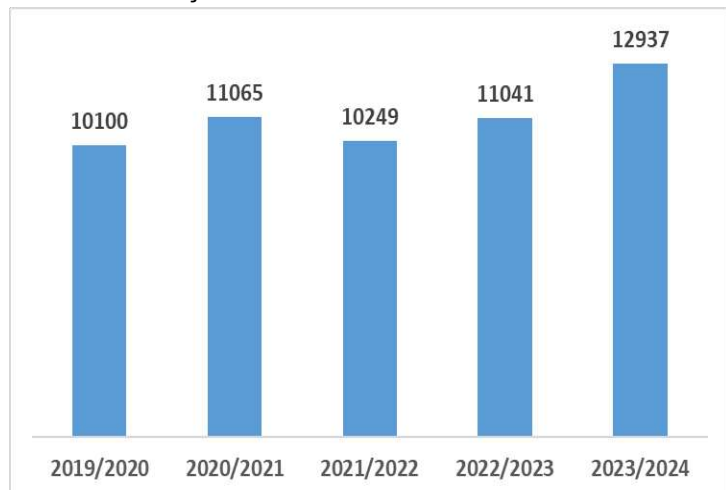
Gráfico 1: Evolução PPCV

No gráfico ao lado é feita uma comparação do total de ocorrências atendidas no atual PPCV com os cinco anteriores, ajustando para os meses coincidentes já que em alguns planos o início foi antecipado ou o término estendido. Foram excluídos também infiltração, incêndio, vazamento de gás e explosão. Os três últimos períodos vem em um crescente na demanda e este PPCV superou os últimos quatro planos.

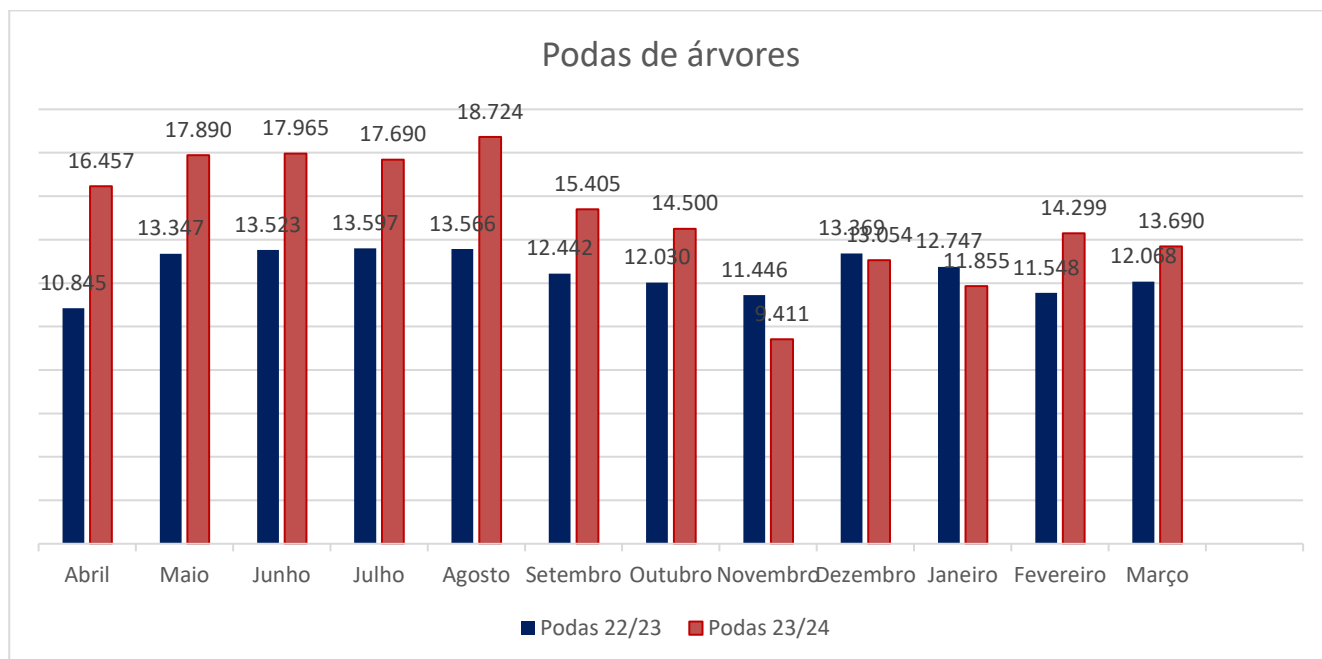
Figura 1. Quantidade de podas realizadas nos últimos 12 meses, comparadas ao PPCV 22/23

As ações de rotineiras de manejo arbóreo, nos últimos 12 meses, consistem em podas e remoções preventivas (Figura 1 e Figura 2). Ao longo do período, a média mensal foi de **15.078** árvores podadas (+20,2%) e **1202** árvores removidas (+20,8%). Especificamente no período do PPCV 22/23, houve média 1.399 remoções. Percebe-se uma relativa constância nos números, com leve aumento nos números de remoções e diminuição no número de podas no período do PPCV.

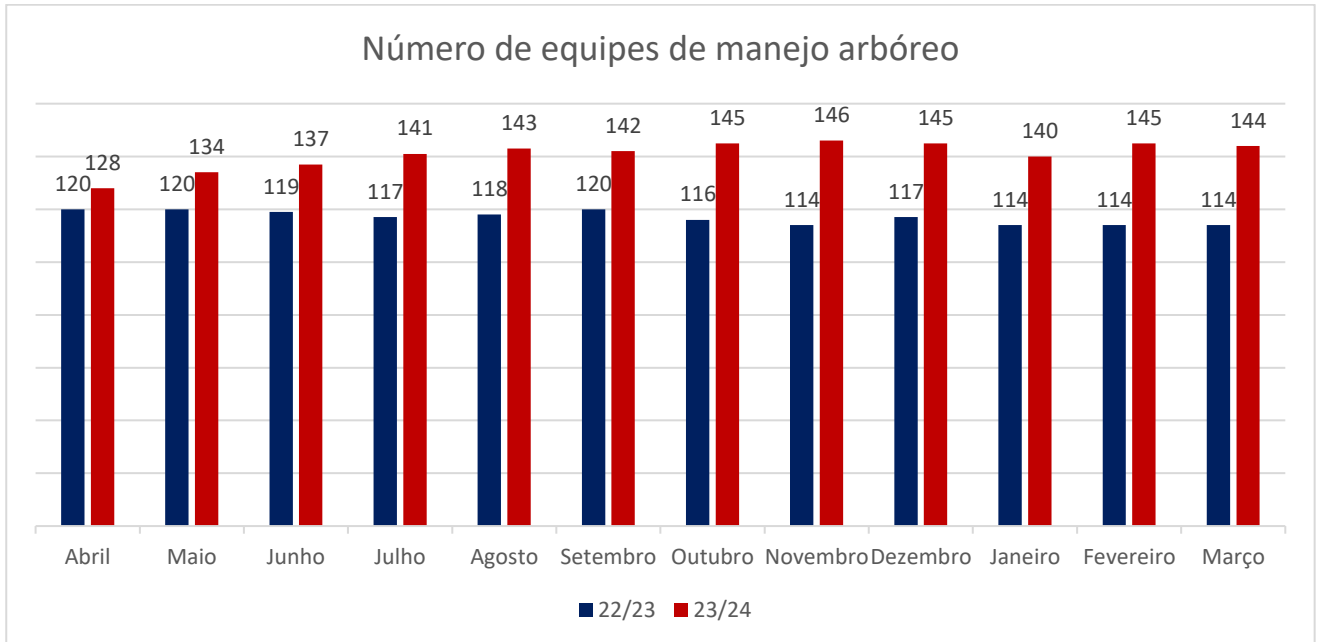
Figura 3. Quantidade mensal de equipes de manejo arbóreo contratadas nos últimos 12 meses, comparadas ao PPCV 22/23

Este aumento geral dos números do manejo arbóreo é fruto da intensificação do trabalho preventivo e corretivo feito ao longo de todo o ano por meio do aumento de equipes. A média mensal de equipes contratadas passou de 117 em 22/23 para 141 em 23/24, um aumento de 20,5%

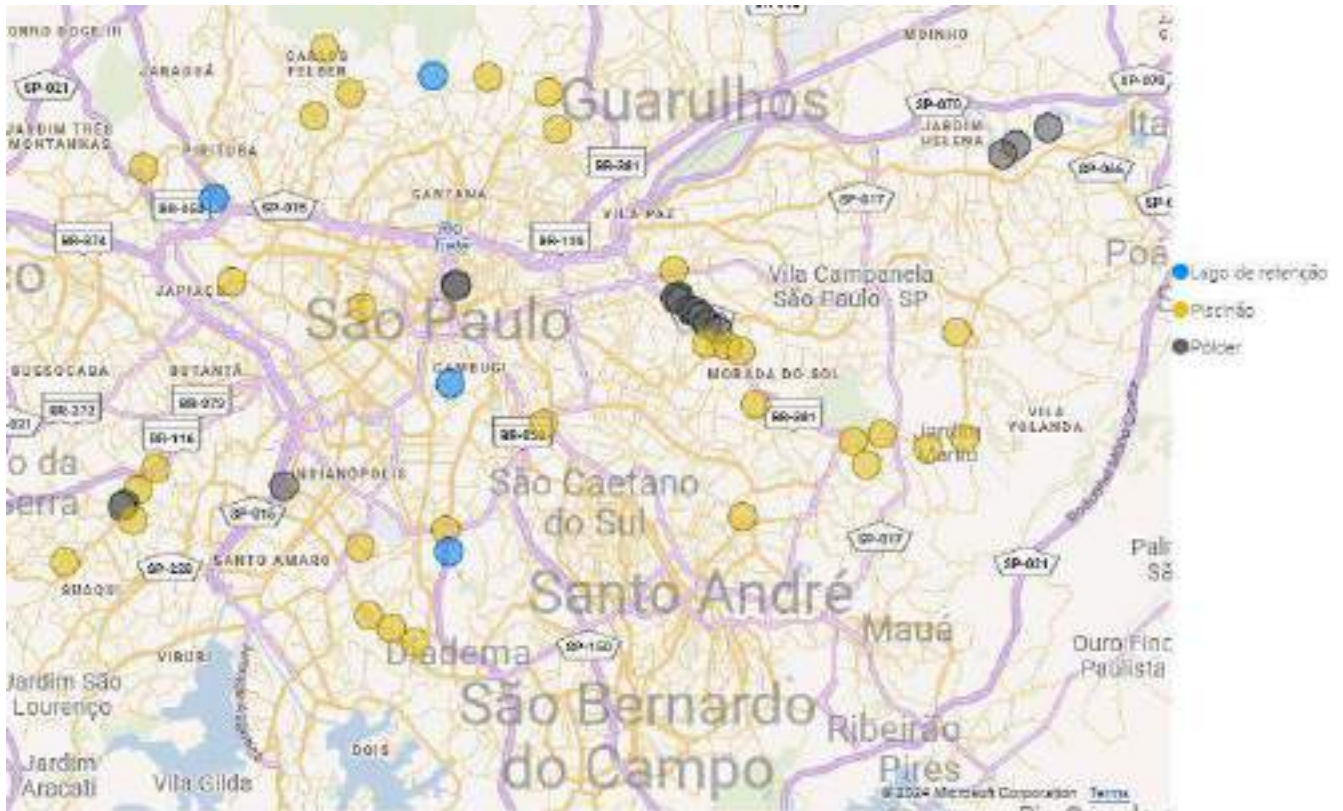
Figura 5. Relação de estruturas administradas pela prefeitura, por tipo

Atualmente, a prefeitura administra **51** estruturas de contenção de águas pluviais, entre pôlderes, piscinões e lagoas de retenção (Figura 5). Há, ainda, **30** estruturas que estão em bacias que influenciam diretamente as águas da cidade e são gerenciadas pelo governo do estado de São Paulo.

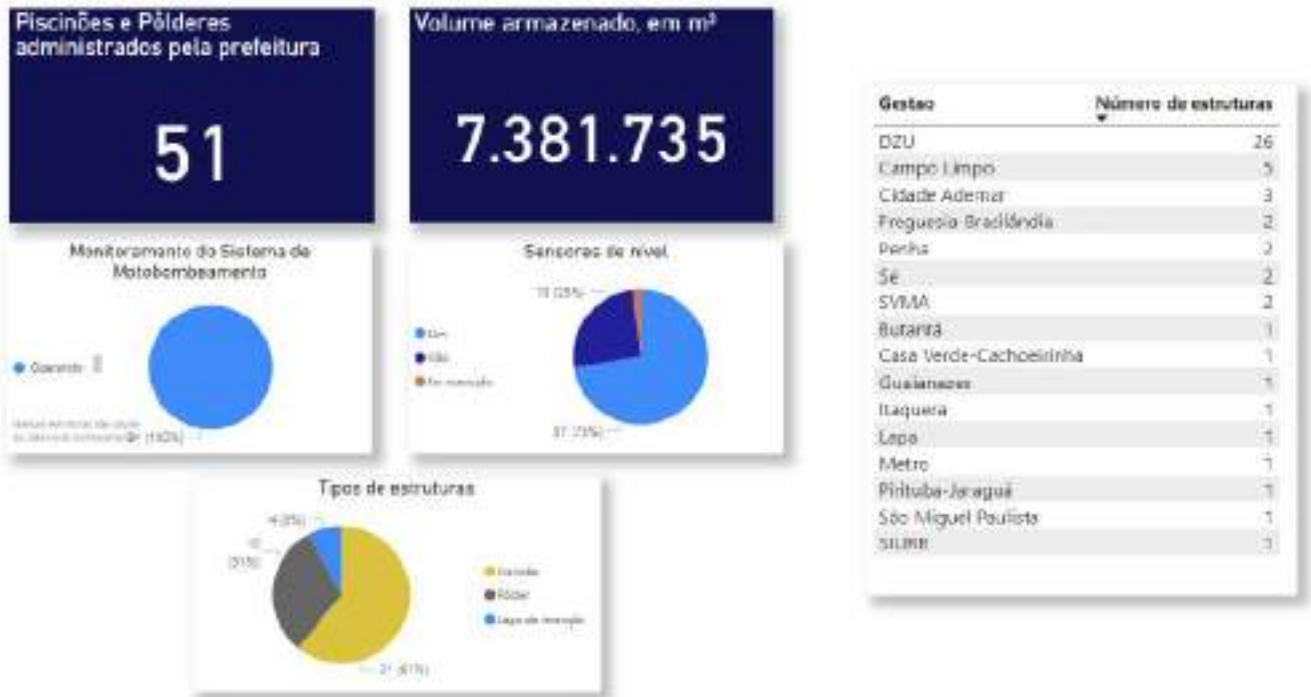
Figura 6. Números gerais sobre a gestão das estruturas

Há diversos serviços associados à gestão destas estruturas: limpeza de detritos e de áreas verdes, manutenção de bombas, vigilância, manutenção dos sistemas de telemonitoramento, verificação dos sistemas hidráulicos. Há um processo de centralização da operação de manutenção dos piscinões, conforme observado na Figura 6. Apesar de DZU centralizar a gestão de 26 estruturas, ainda há diversas estruturas sob gestão de Subprefeituras. Dois lagos de retenção é gerida pela SVMA, um piscinão ainda está em fase de finalização de entrega de obras (gestão SIURB) e o piscinão Jabaquara está sob gestão do Metro, pois as obras do monotrilho passa na sua área.

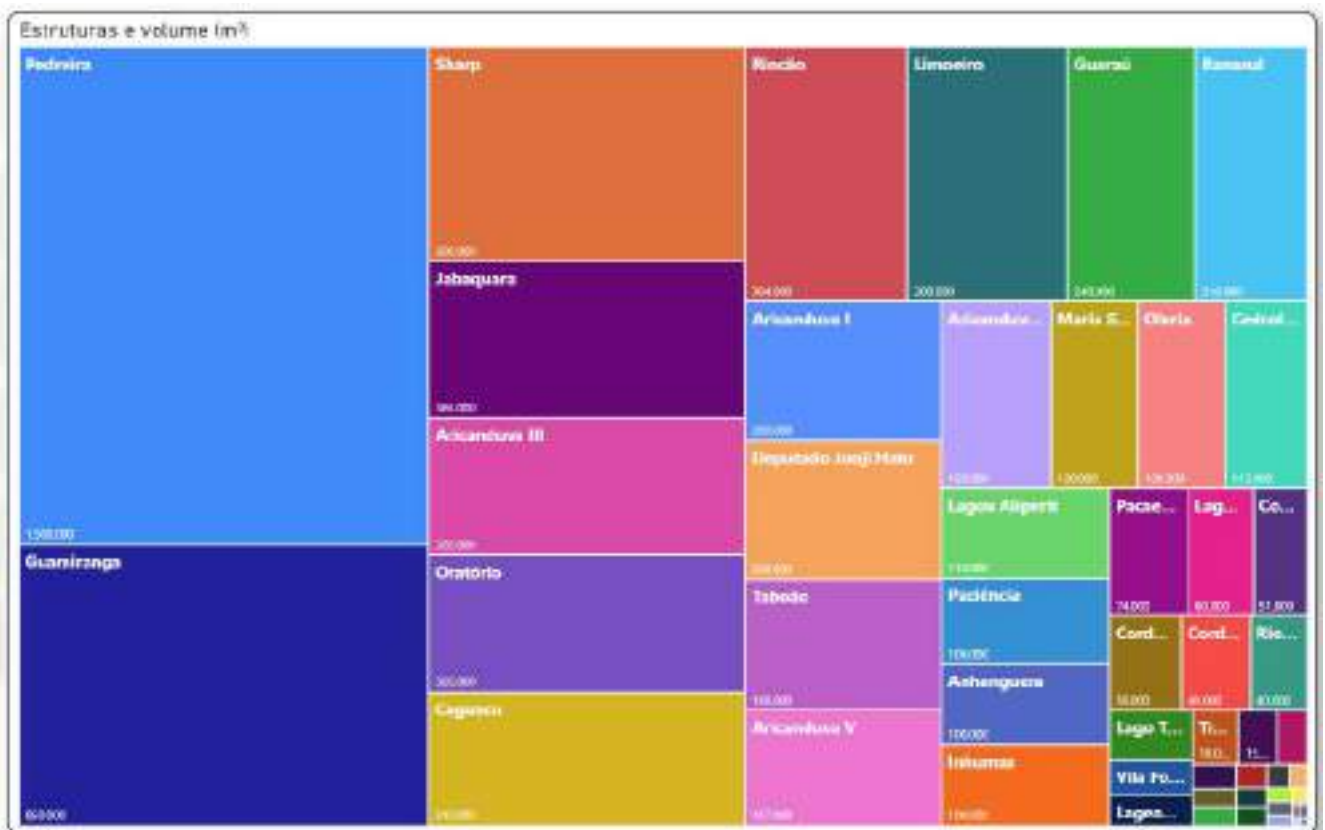
Figura 7. Quadro geral das capacidades de cada estrutura, em m³.

A rede de estruturas conta com 31 piscinões, 16 polderes e 4 lagoas de retenção, totalizando mais de 7 milhões de metros cúbicos de capacidade, conforme detalhado na Figura 7.

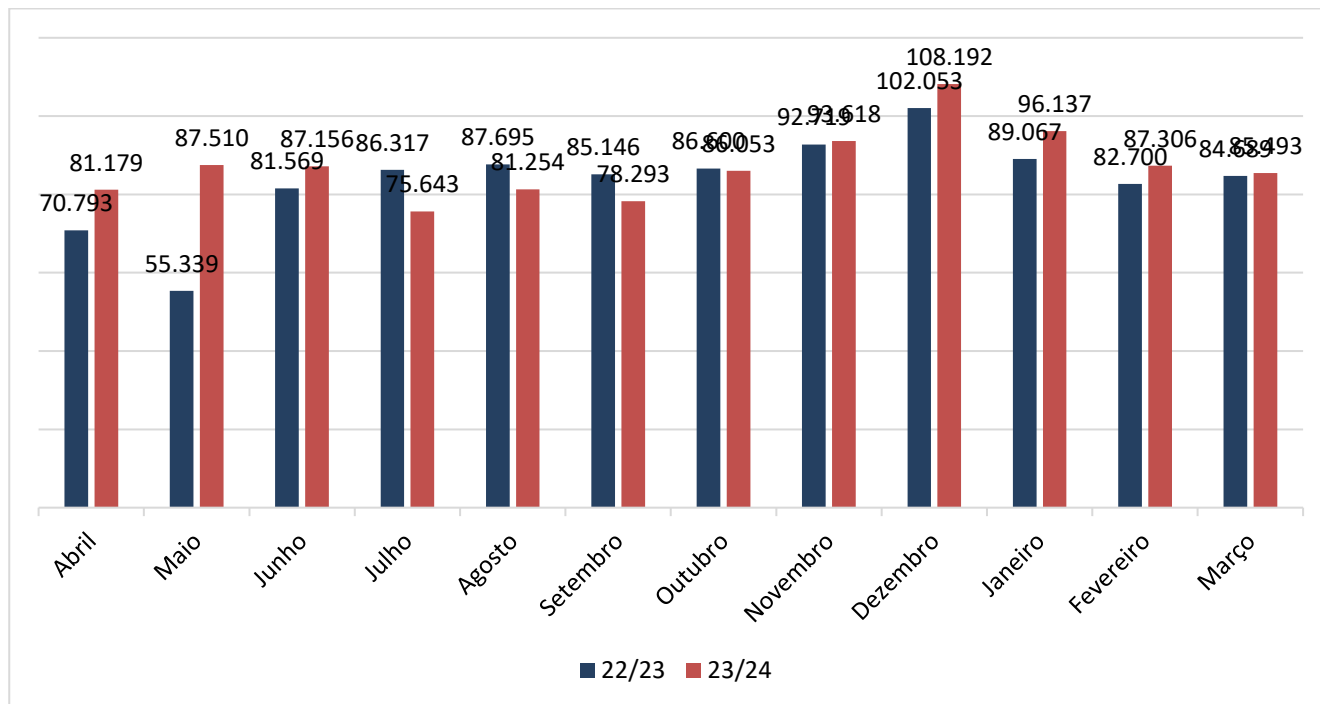
Figura 8. Total de galerias e ramais limpos, em metros

A desobstrução de galerias e ramais, feita por equipamentos hidráulicos, atingiu em 23/24 uma extensão de 1.047.833 m de galerias, representando um aumento de 4,3% em relação a 22/23 ().

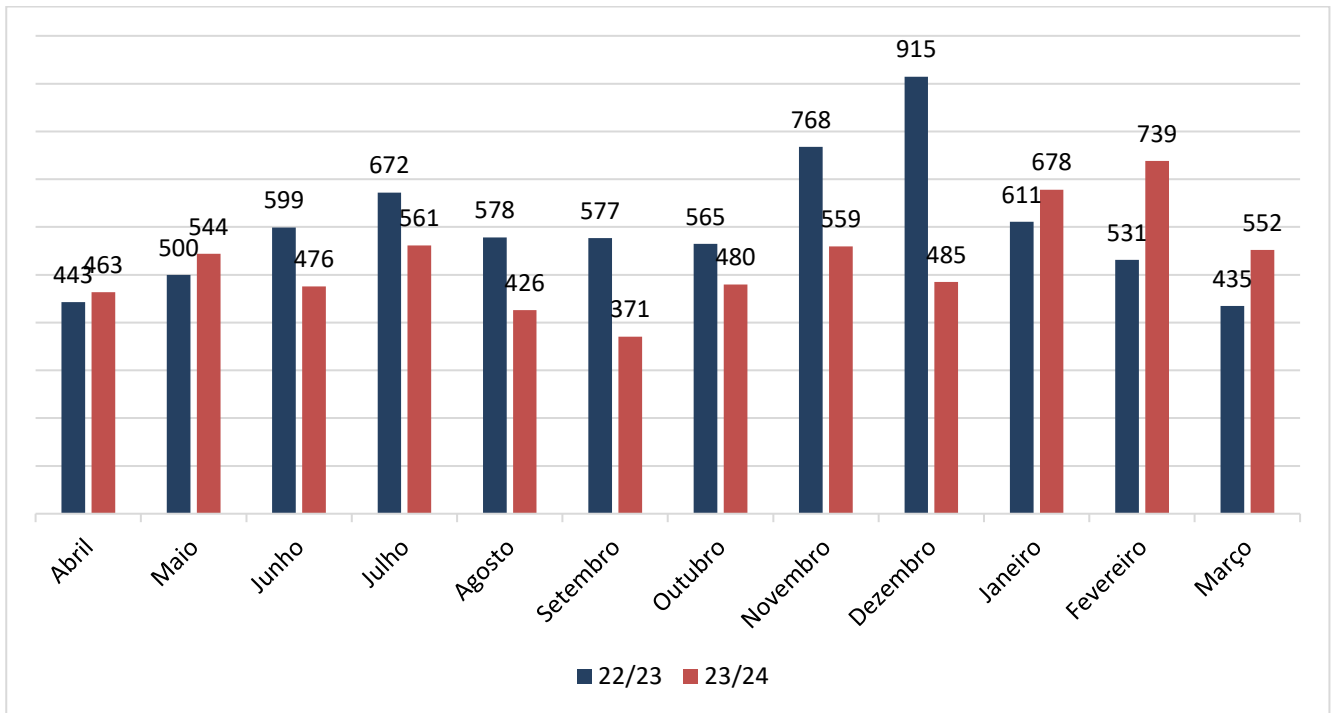
Figura 9. Total de detritos retirados de galerias e ramais, em Toneladas

Por sua vez, a quantidade de resíduos descartados teve queda de 11,9%, passando de 7.192 Ton para 6.333 Ton em 23/24 (Figura 9).

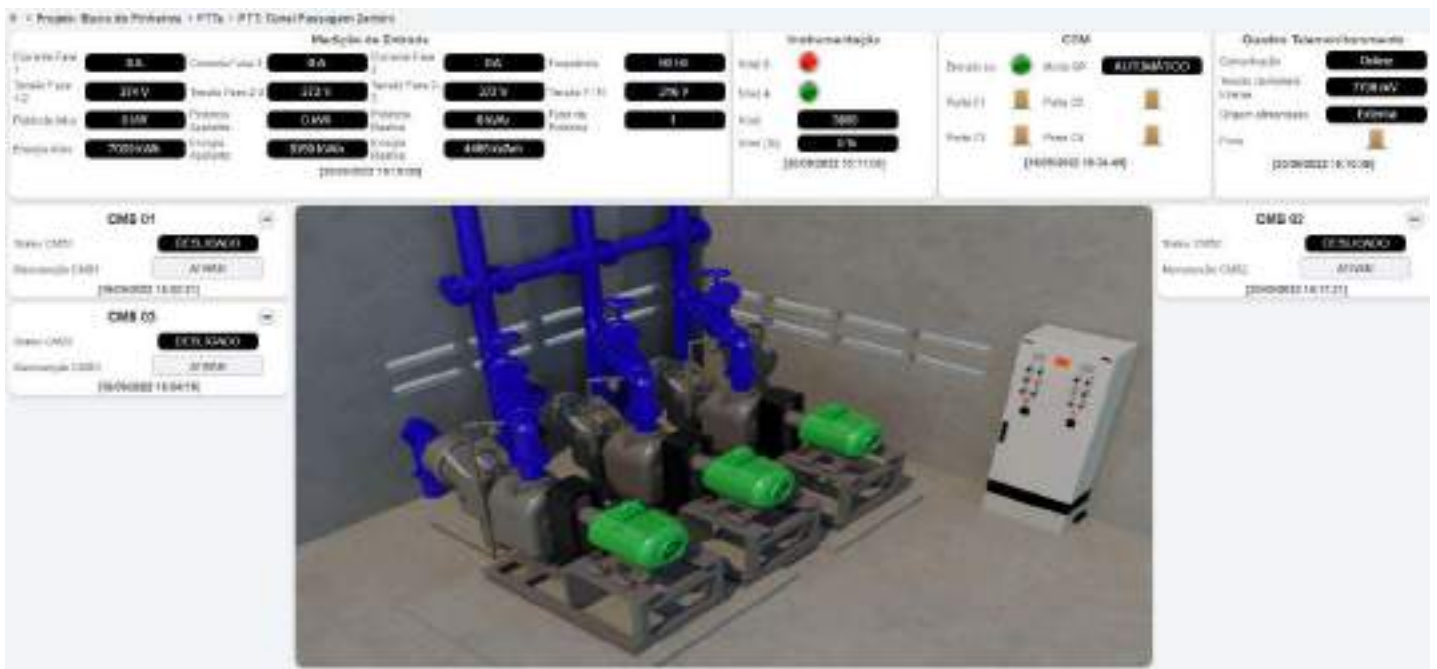
Figura 15 Tela de monitoramento das bombas

Dentro das respectivas Bacias Hidrográficas o CCO monitora estes equipamentos quanto ao status de funcionamento das bombas (telemonitoramento), assim como o nível dos reservatórios (telemetria), sendo possível se antever a possíveis extravasamentos. Além disso, o sistema emite alertas em caso de queda de energia, obstrução e falha mecânica das bombas, além do nível do reservatório.

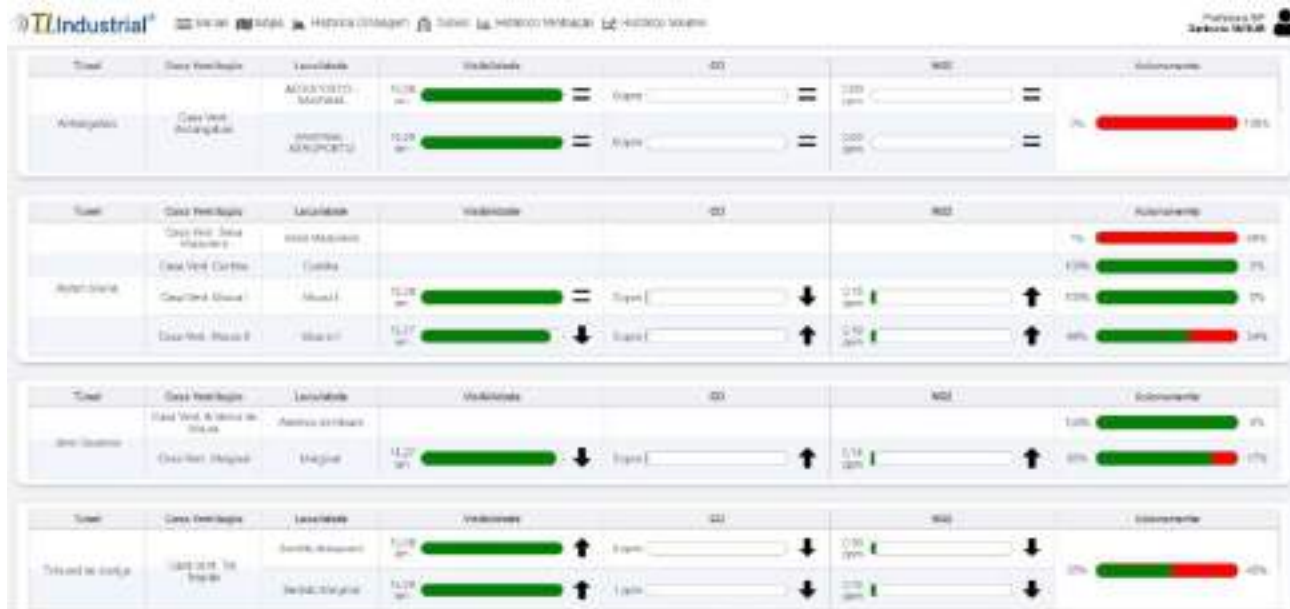
Figura 16 Monitoramento dos níveis de CO e NO2

Nos túneis, há também o monitoramento em tempo real do nível de CO e NO₂. Com o aporte dessas informações, conseguimos realizar um plano de ação contido em nosso protocolo operativo em conjunto com a CET, onde assim que detectada qualquer anormalidade, viabilizamos o rápido envio das informações para que seja tomado as devidas precauções nos locais que estejam com os níveis de CO e NO₂ acima do que é aceitável.
