# **ESTUDO DE IMPACTO AMBIENTAL (EIA)**

## **Parte 2**

**CORREDOR CAPÃO REDONDO /  
CAMPO LIMPO / VILA SÔNIA**

**PREFEITURA DE  
SÃO PAULO**

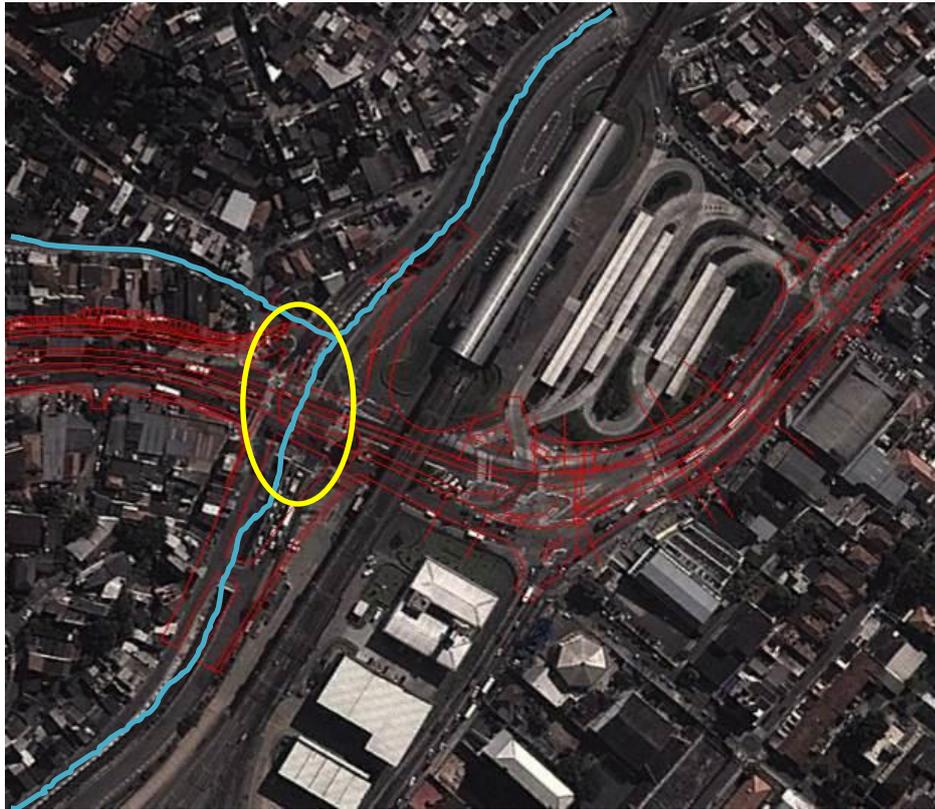
**Qualidade da água:** poluída

**Foto 14.2-1** – Vista para o Ribeirão Morro do "S" à jusante da Estrada de Itapecerica.

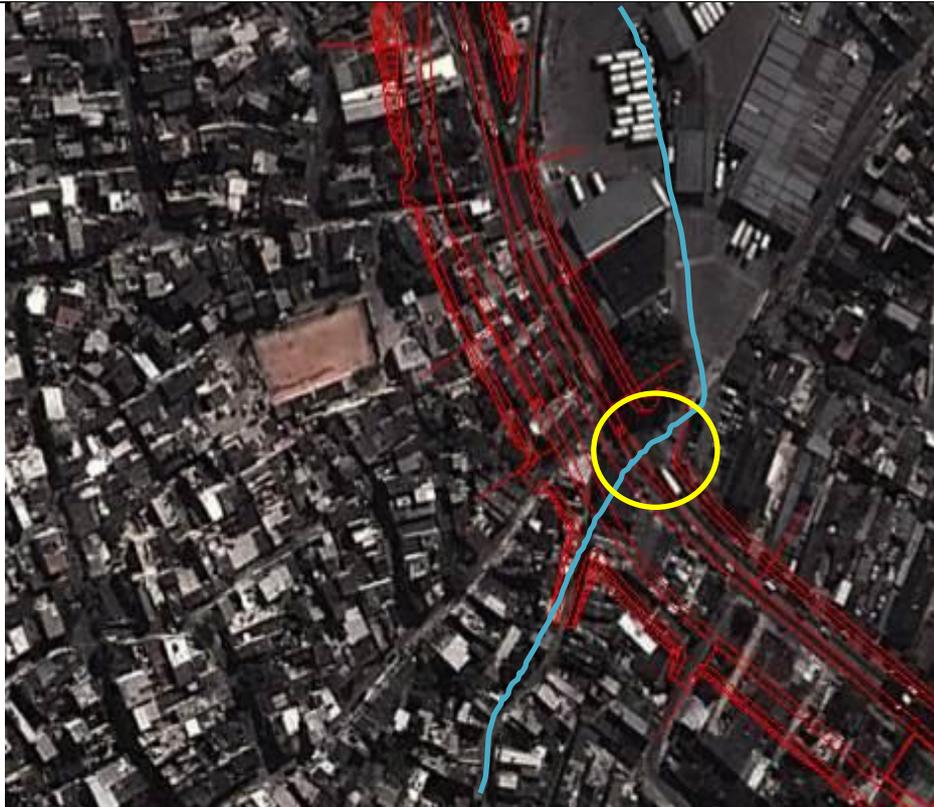
**Qualidade da água:** poluída

**Foto 14.2-3** – Vista para o local onde o córrego canalizado perpassa.

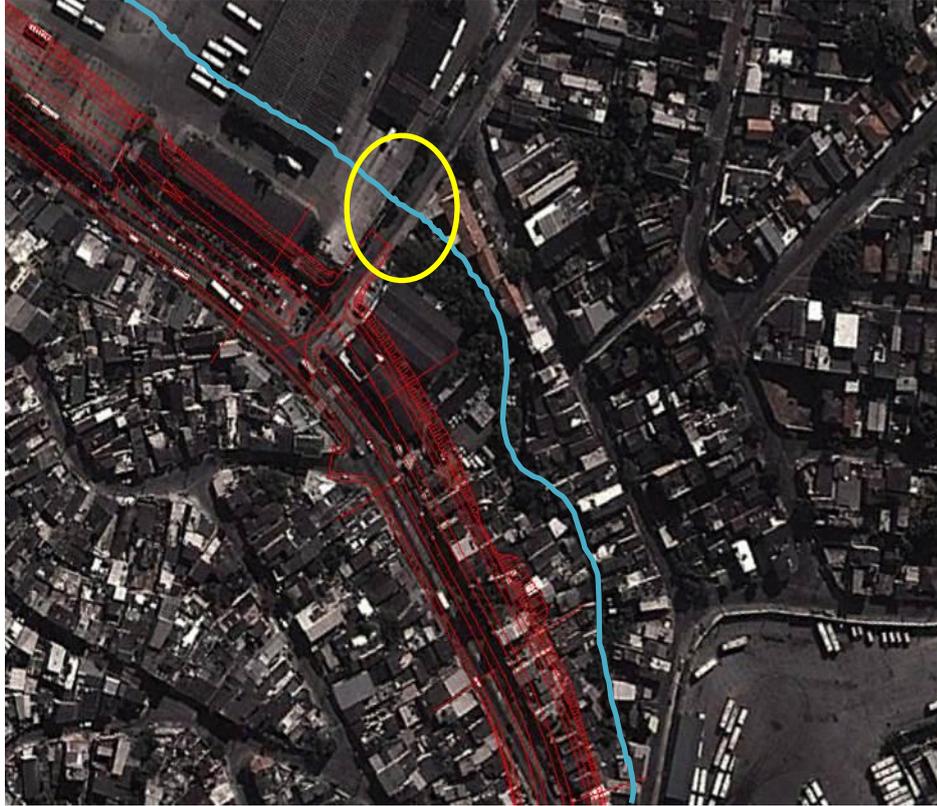
**Córrego da ficha anterior, após a passagem sob garagem de ônibus.**

**Foto 14.2-5** – Vista para o local por onde o córrego da foto anterior cruza a via pública.

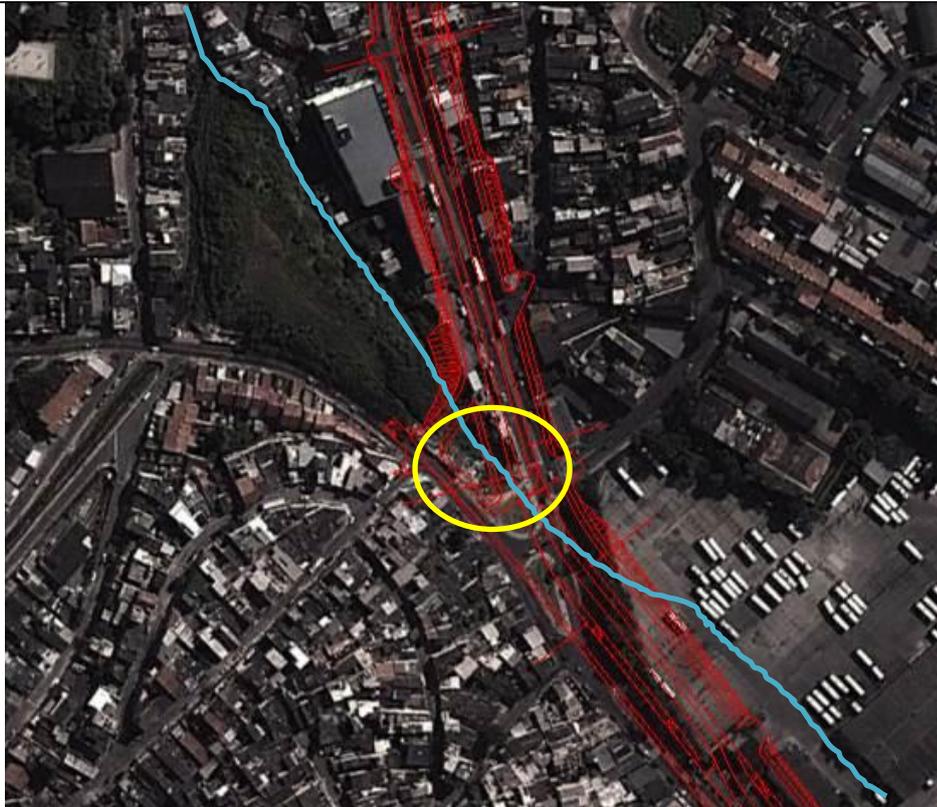
**Qualidade da água:** poluída

**Foto 14.2-7** – Vista para o afluente do Córrego Pirajussara.

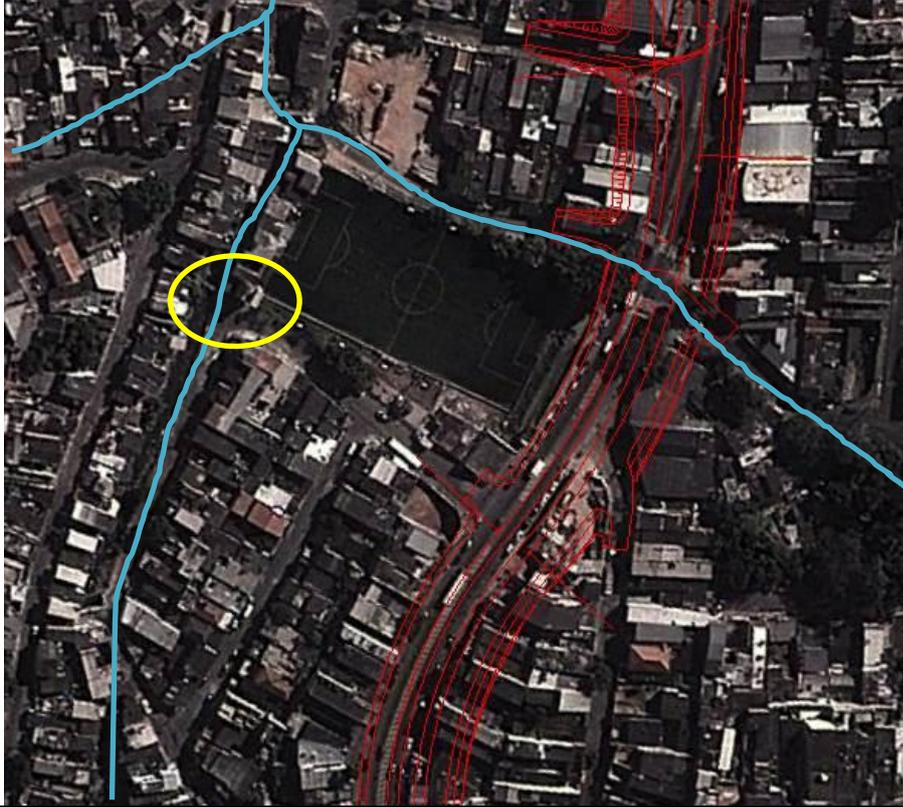
Córrego da ficha anterior, mais a jusante.

**Foto 14.2-9** – Vista para o afluente do córrego Pirajussara em trecho mais à jusante.

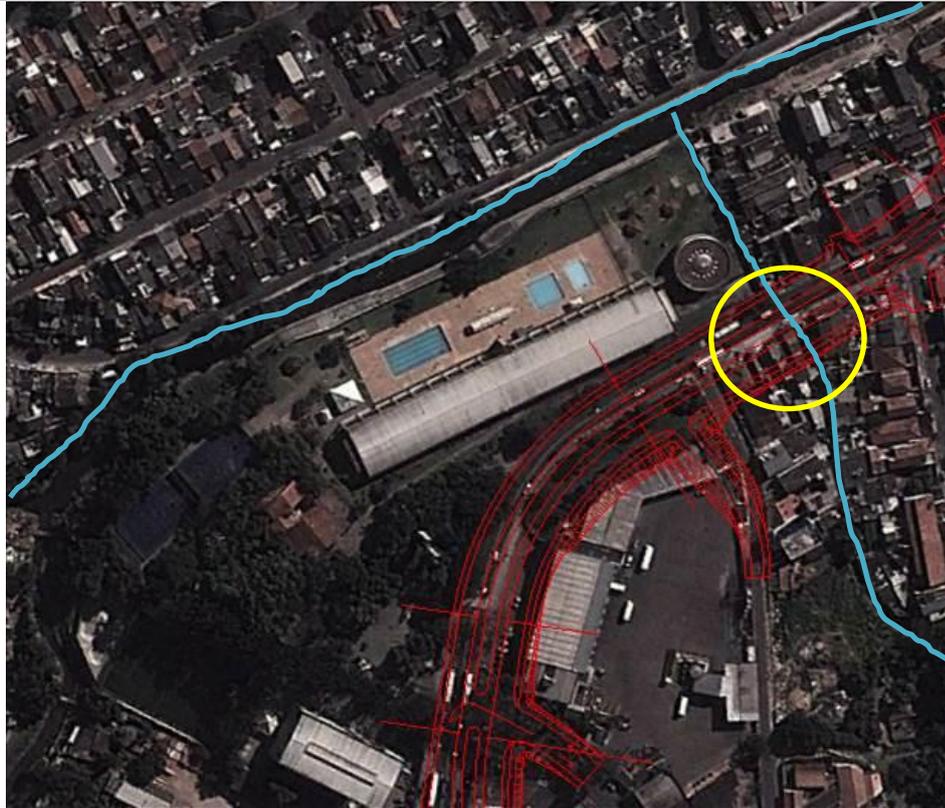
**Qualidade da água:** poluída.

**Foto 14.2-11** – Vista para o afluente do córrego Pirajussara localizado ao lado do CEU Campo Limpo.

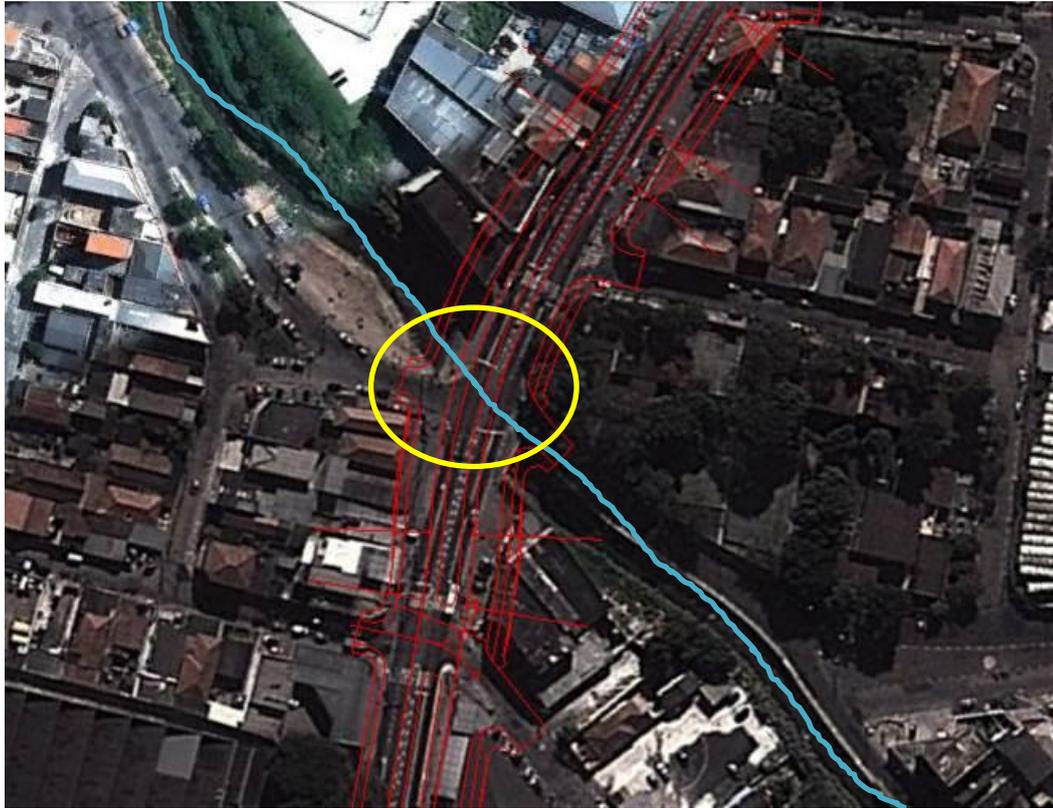
**Qualidade da água:** poluída.

**Foto 14.2-13** – Vista para o afluente do córrego Pirajussara à jusante da estrada do Campo Limpo.

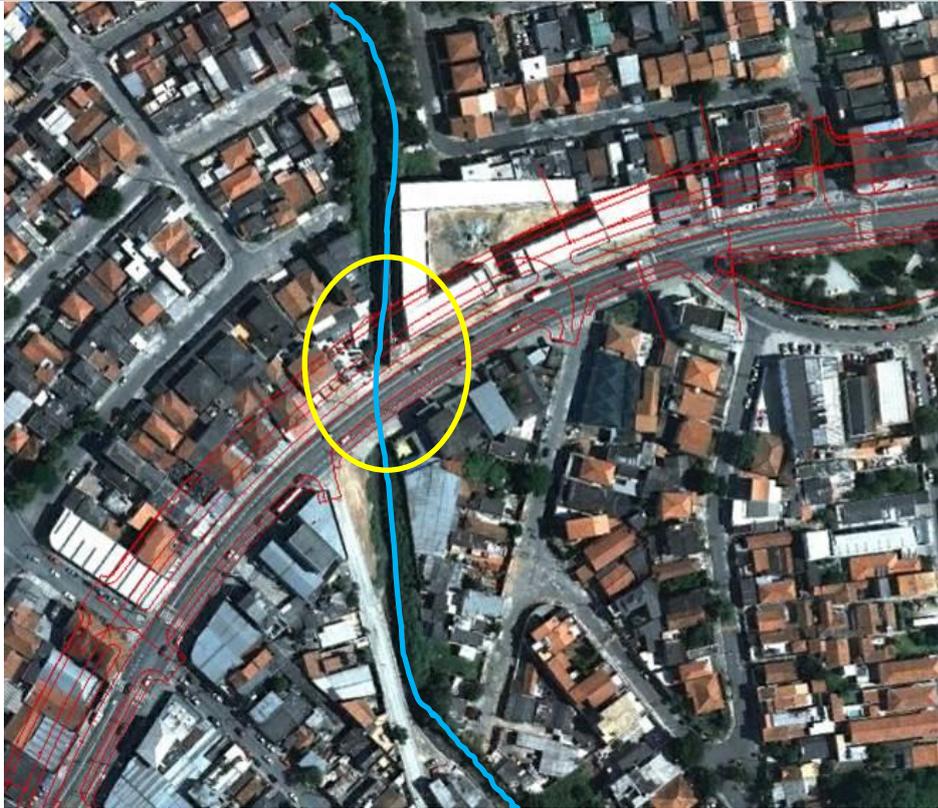
**Qualidade da água:** poluída.

**Foto 14.2-15** – Vista para o local onde perpassa o afluente do córrego Pirajussara.

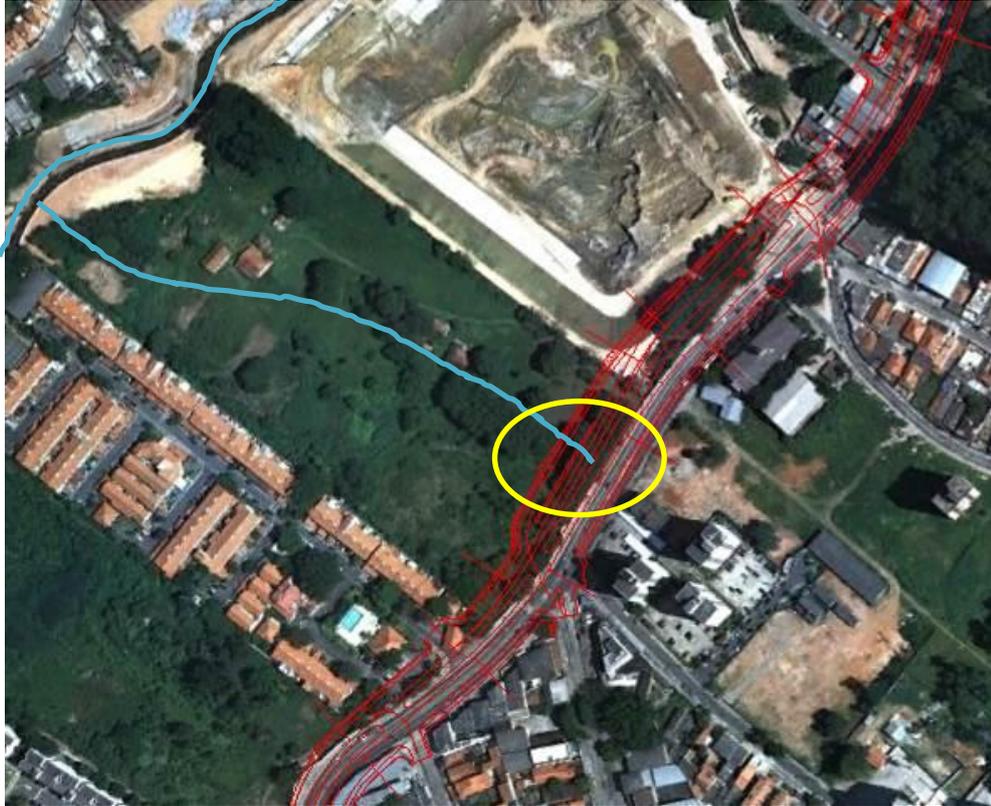
**Afluente da Margem Direita do Córrego Pirajussara**

**Foto 14.2-17** – Vista para o afluente do córrego Pirajussara próximo a Estrada do Campo Limpo.

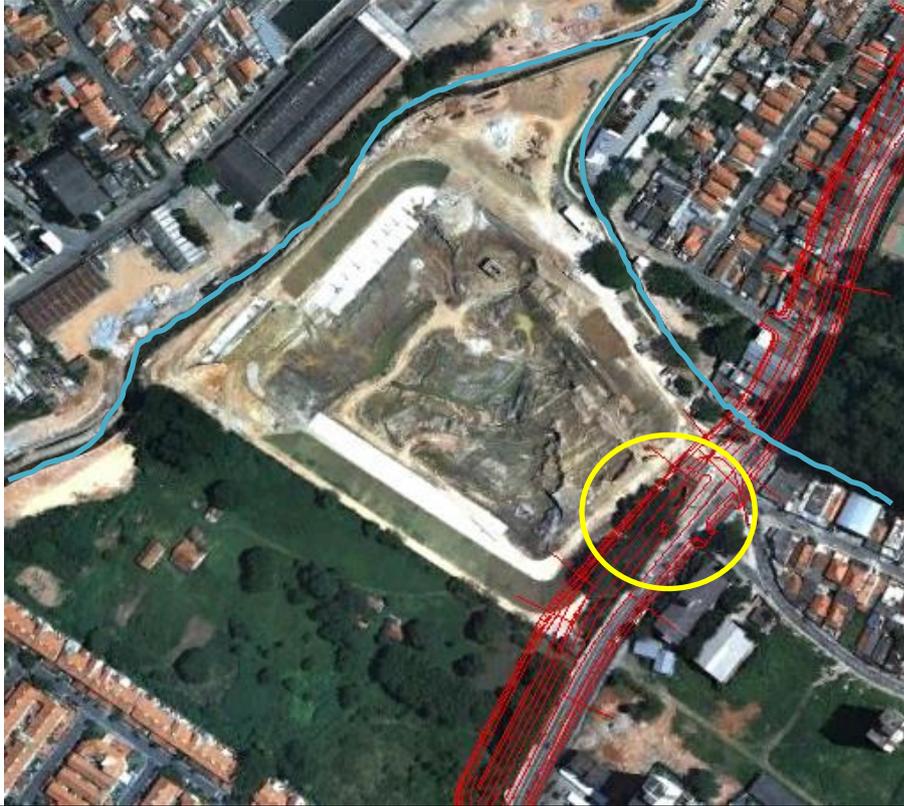
**Piscinão Sharp junto ao Córrego Pirajussara**

**Foto 14.2-19** - Vista para a entrada do piscinão Sharp.

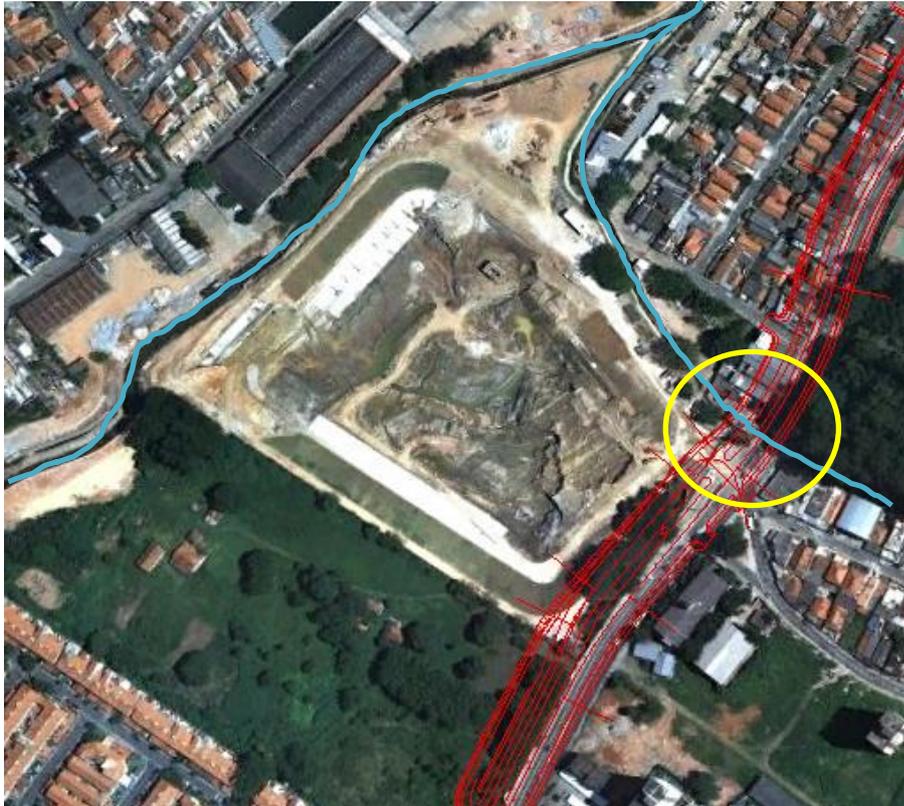
**Qualidade da água:** Poluída

**Foto 14.2-21** - Vista para montante do Córrego dos Mirandas.

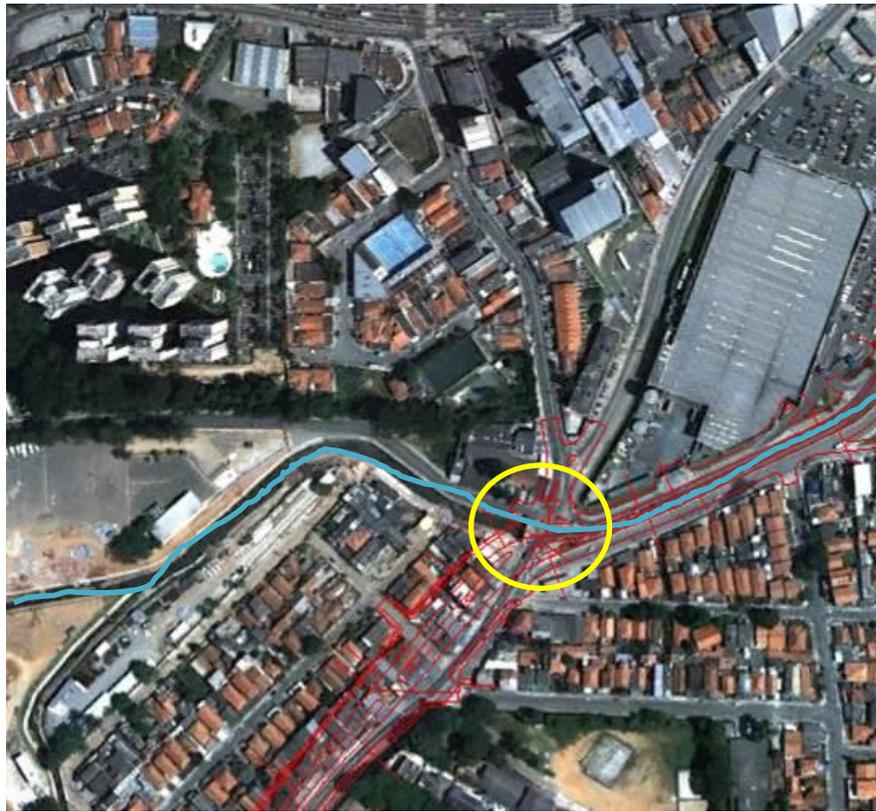
**Córrego Pirajussara**

**Foto 14.2-23** - Vista para o local onde o córrego Pirajussara cruza a Estrada do Campo Limpo.

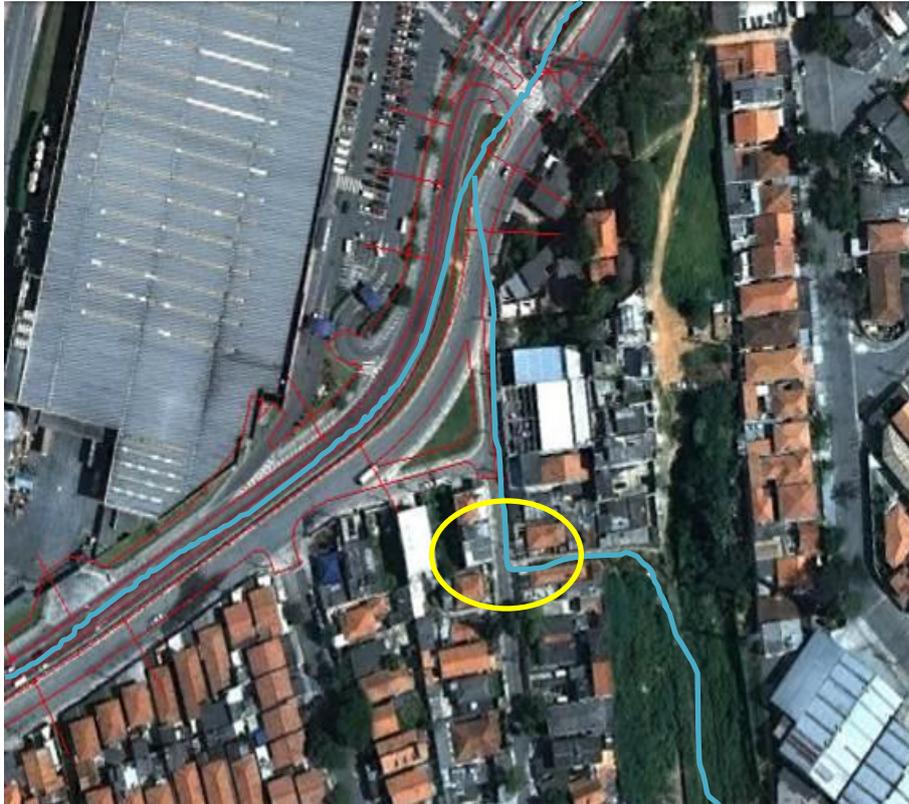
**Qualidade da água:** poluída

**Foto 14.2-25** – Córrego Poá localizado próximo ao Extra Taboão da Serra.

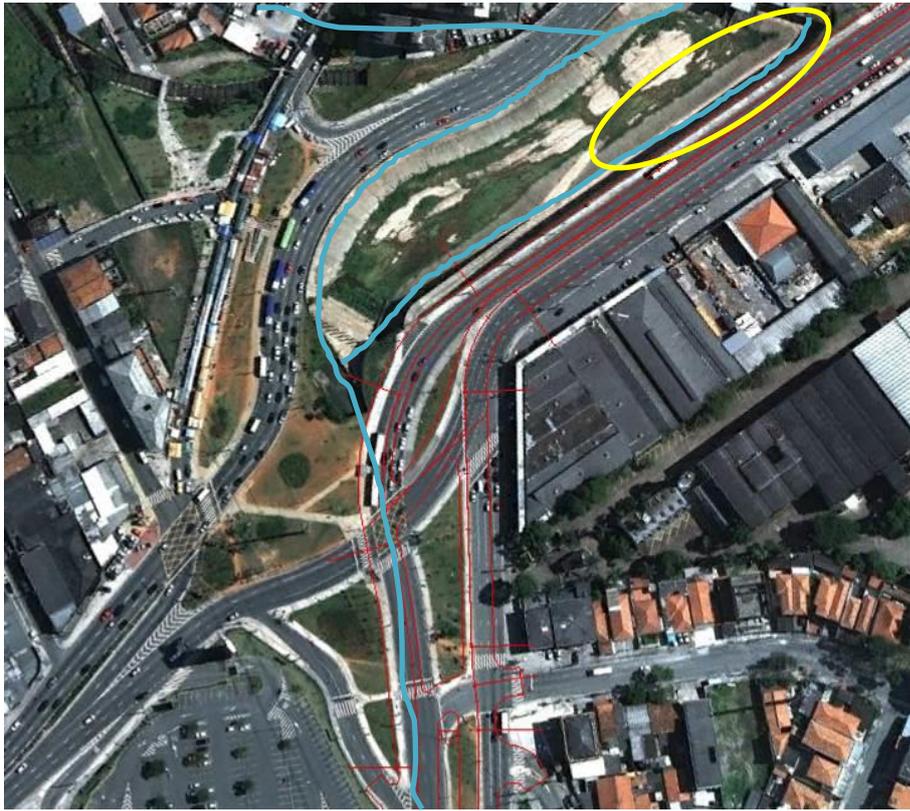
**Piscinão Eliseu de Almeida**

**Foto 14.2-27** – Piscinão Eliseu de Almeida, próximo a Avenida Francisco Morato.

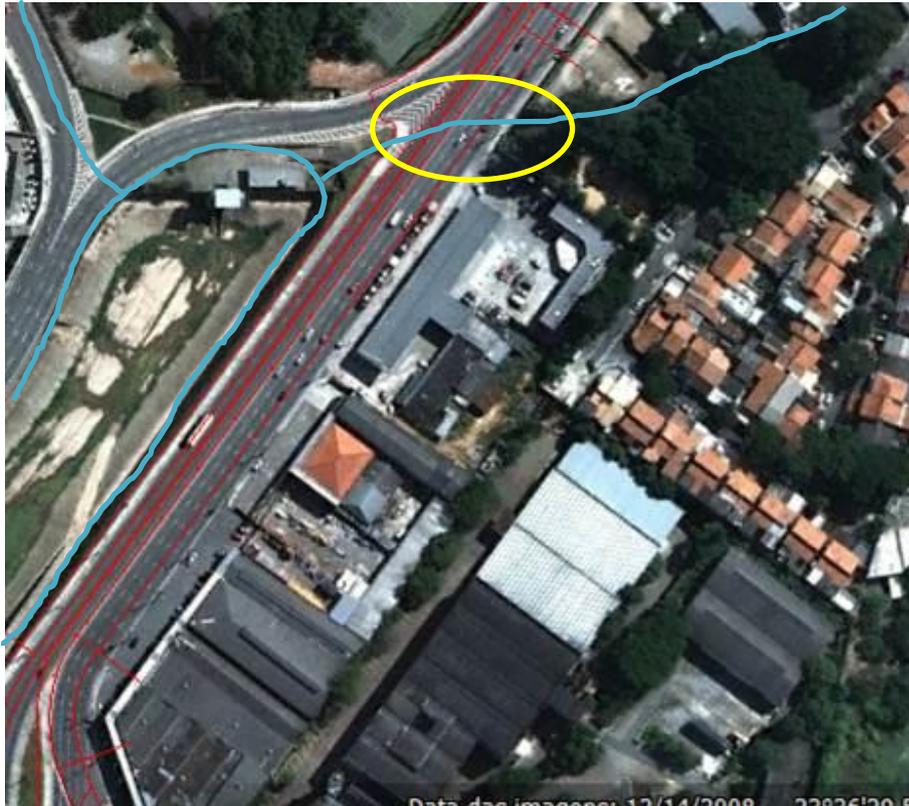
**Qualidade da água:** poluída

**Foto 14.2-29** – Afluente da margem esquerda do córrego Pirajussara.

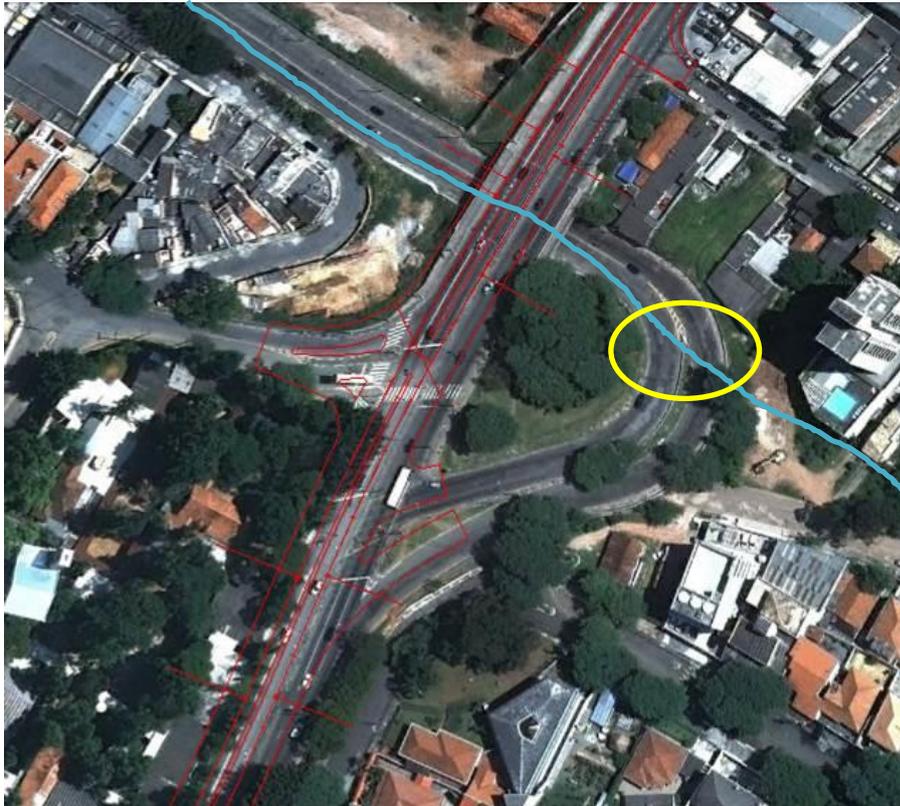
**Qualidade da água:** sem poluição

**Foto 14.2-31** – Vista para o córrego localizado próximo à Rua Ibioporã.

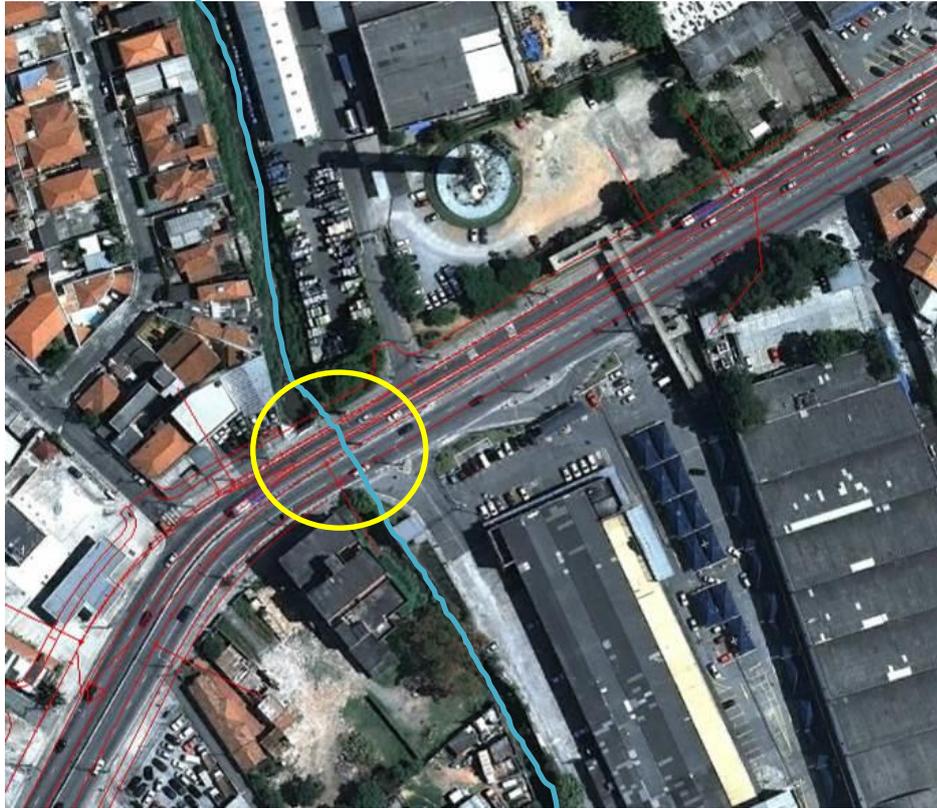
**Qualidade da água:** Poluída

**Foto 14.2-33** – Vista para o córrego Charque Grande à jusante da Avenida Professor Francisco Morato.

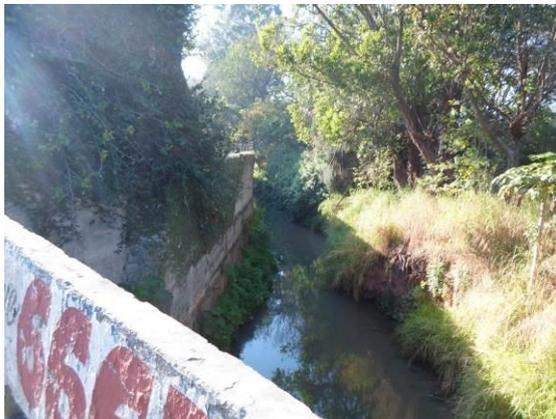
**Foto 16.1.5-1** – Área prevista para a implantação do Parque Linear Pires / Caburé no entorno do afluente do Pirajussara – Vegetação antrópica com árvores isoladas.

As **Fotos 16.1.5-1 a 8** apresentam a realidade das áreas verdes destacadas acima, demonstrando a falta de vegetação ao longo dos córregos, áreas objeto de preservação ambiental.
