ESTUDO DE VIABILIDADE AMBIENTAL

CEMITÉRIO “DOM BOSCO”

Natureza do Trabalho: Estudo de Viabilidade Ambiental para Adequação dos Cemitérios Existentes em abril de 2003

Local: Estrada do Pinheiro, nº 860, Perus, São Paulo – SP, 05215-000

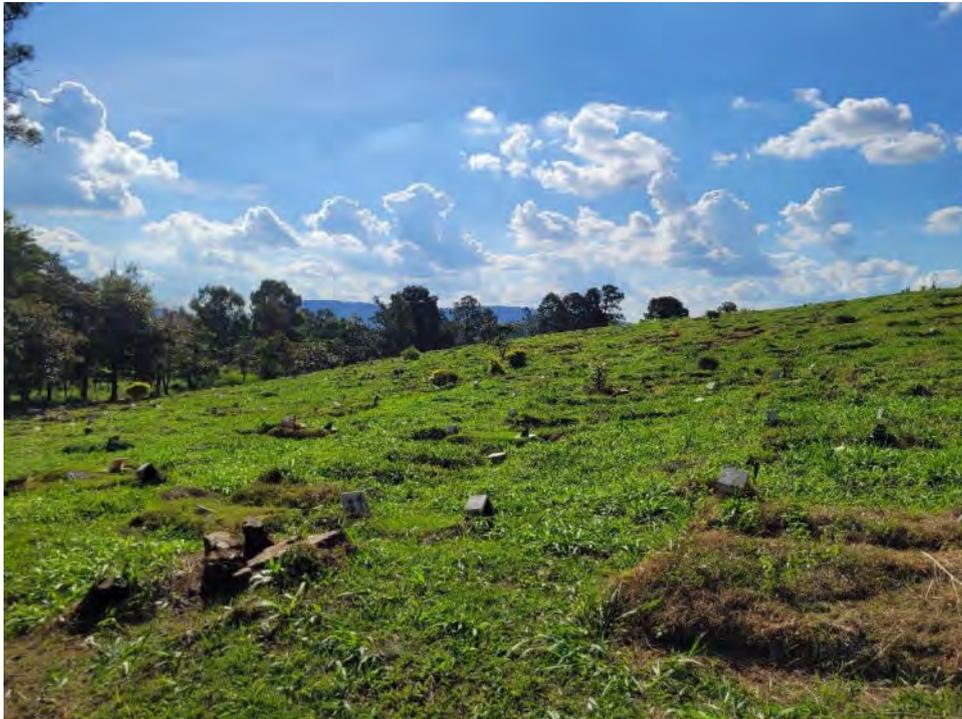
Foto 5.1.1 - Vista geral da área de jazigos no cemitério

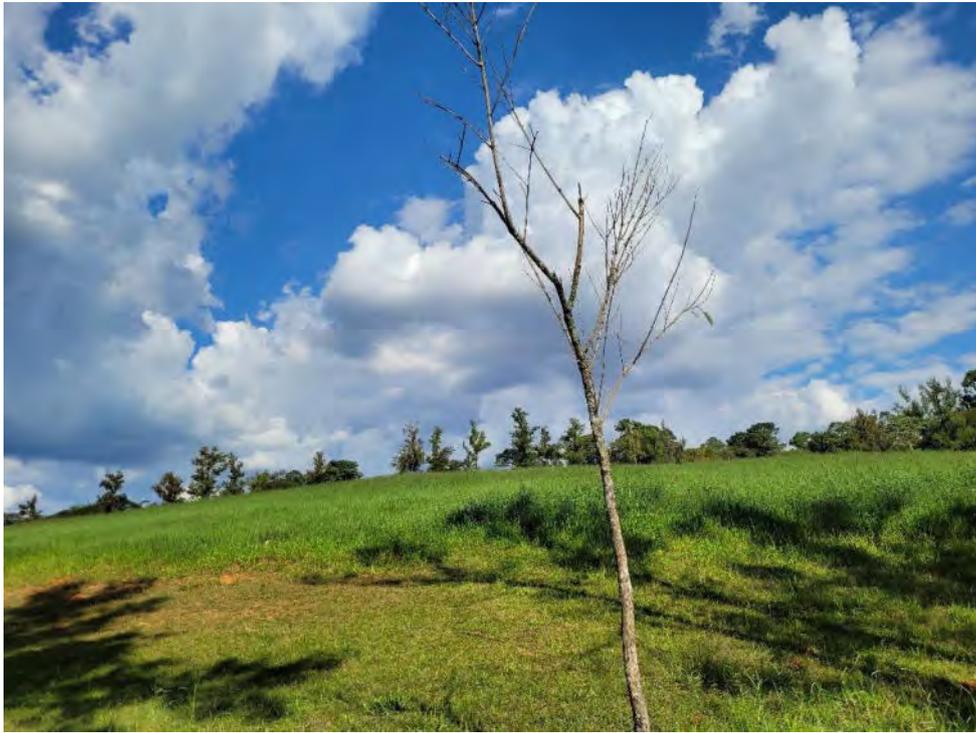
Foto 5.1.3 - Vista de terreno com declive, no cemitério

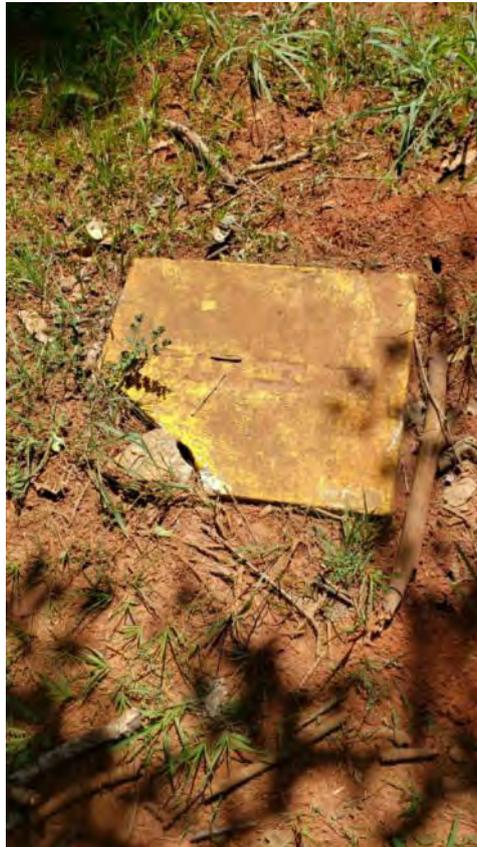
Com relação ao esgoto, o cemitério não é atendido pela rede de coleta pública, encaminhando seus efluentes gerados para fossa séptica instalada no local.

Foto 5.1.8 - Fossa Séptica do cemitério Dom Bosco

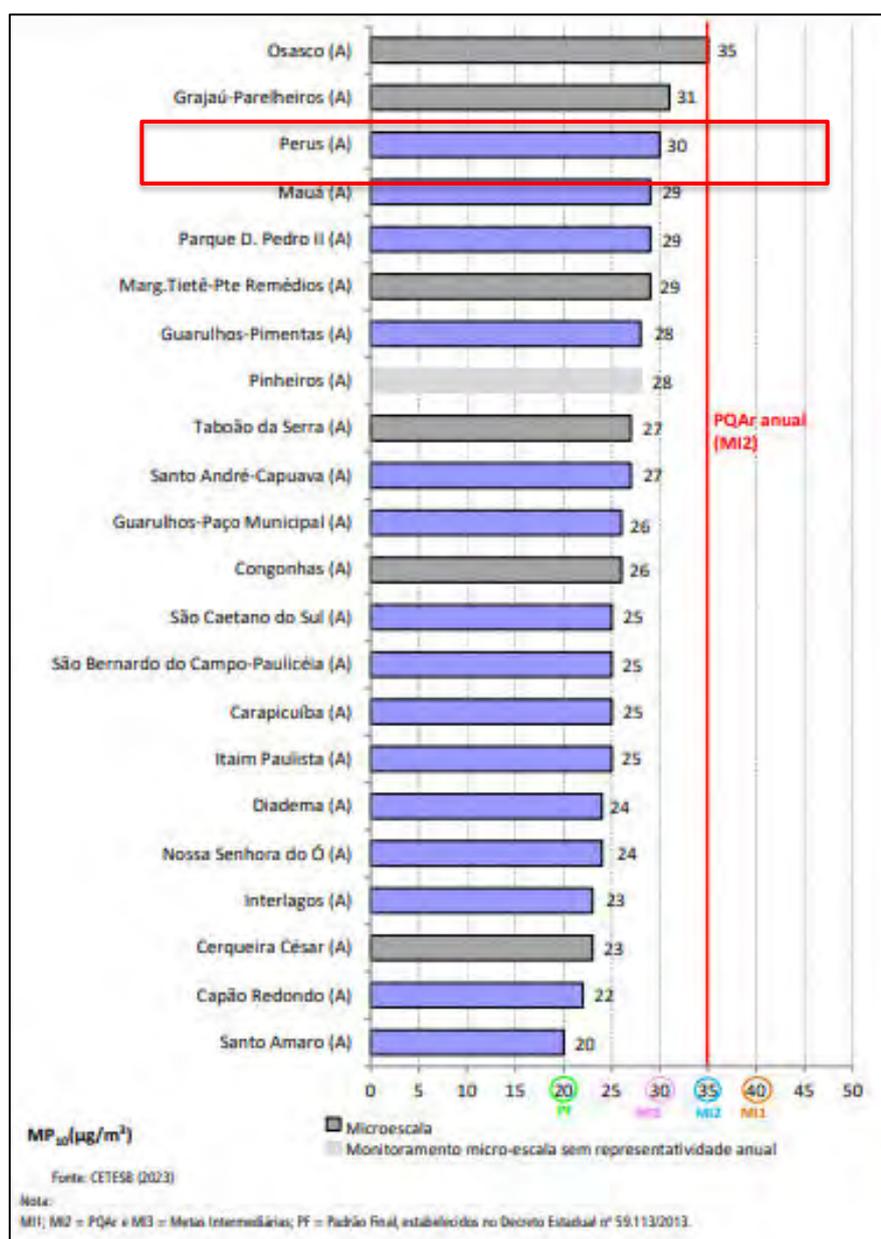
Esta não registrou, segundo dados da CETESB (2023) em 2022, ultrapassagem do padrão de qualidade do ar para o parâmetro MP₁₀ (100 µg/m³), conforme indica a **Figura 9.1.2-1**, a seguir.

Figura 9.1.2-1 MP10 – Concentrações médias anuais – RMSP-2022

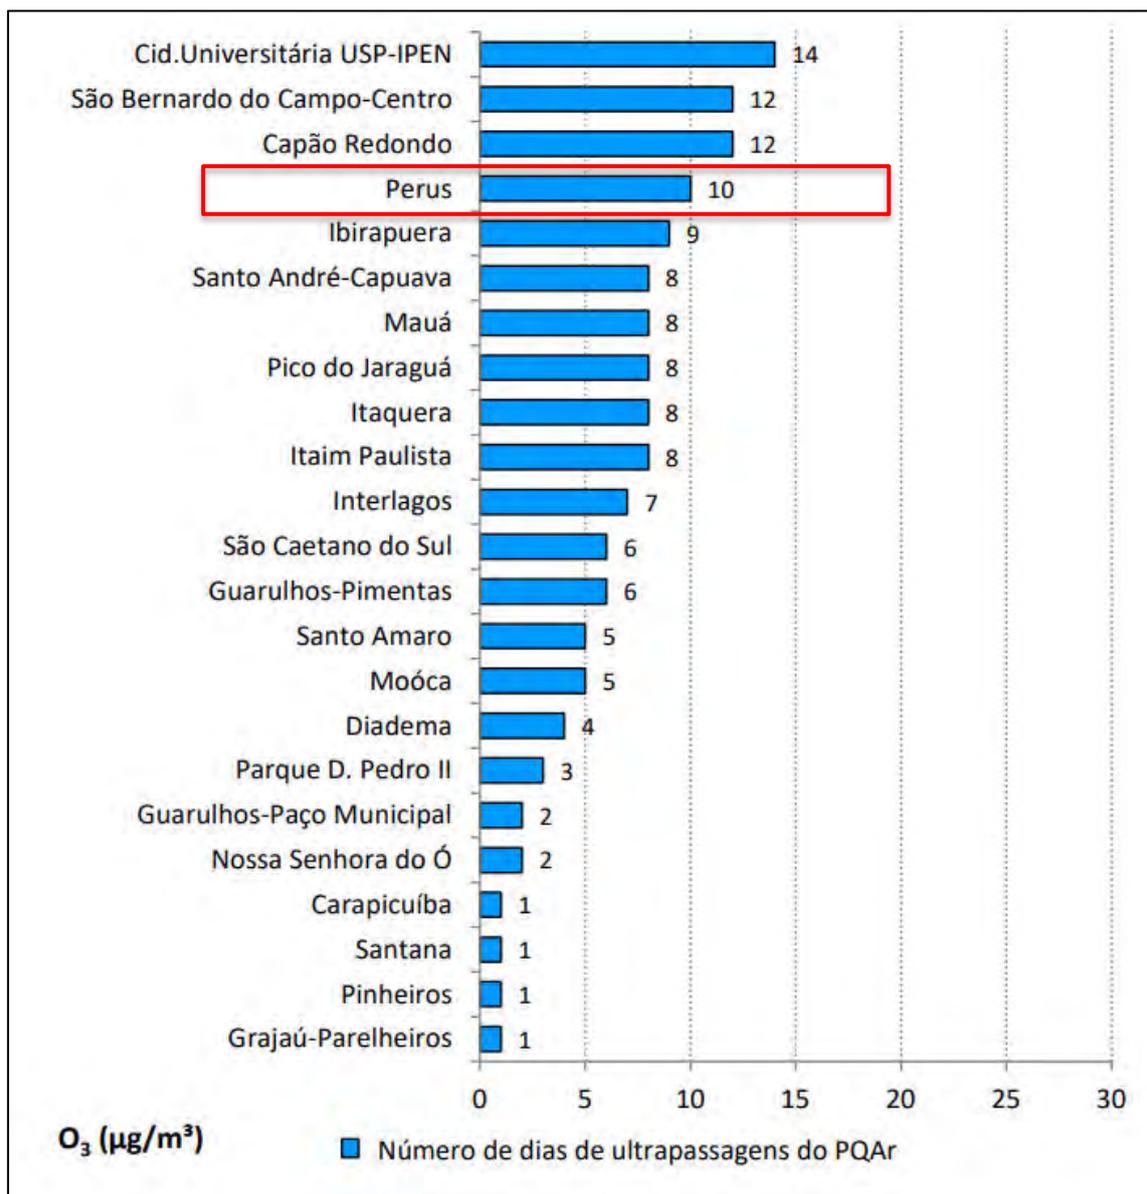
O parâmetro ozônio (O_3) apresenta, na região metropolitana, um alto potencial de formação, sobretudo por emissão de veículos, aliada à determinadas condições meteorológicas (CETESB, 2023). A estação de monitoramento indicou, conforme a **Figura 9.1.2-2**, apresentou ultrapassagem do padrão ($200 \mu\text{g}/\text{m}^3 - 8 \text{ h}$) em 10 dias.

Figura 9.1.2-2 O_3 – Classificação do número de dias com ultrapassagens do padrão de 8h – RMSP-2022

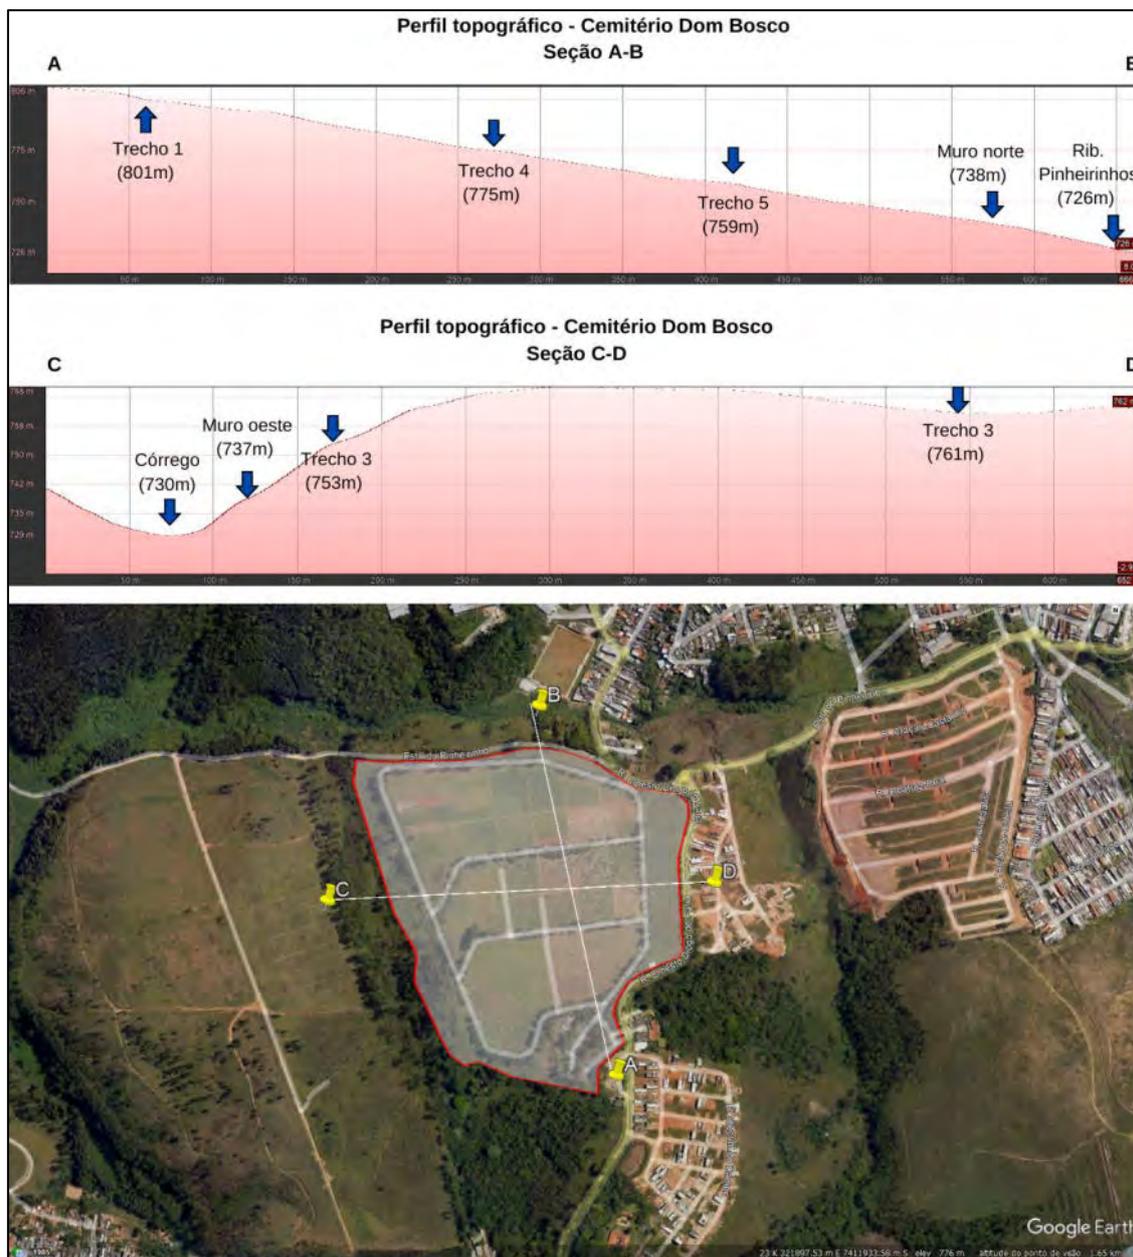
As cotas topográficas mais elevadas da All superam os 1110 metros, à leste deste limite. Já a ADA do Cemitério Dom Bosco está localizada em altitudes mais baixas, que variam de 727-807 metros. As declividades na ADA são variadas, no intervalo de 1,5° a 27°. A **Figura 9.1.5-1** ilustra a variação das altitudes na ADA por meio de perfis topográficos.

Figura 9.1.5-1 – Perfis topográficos do Cemitério Dom Bosco

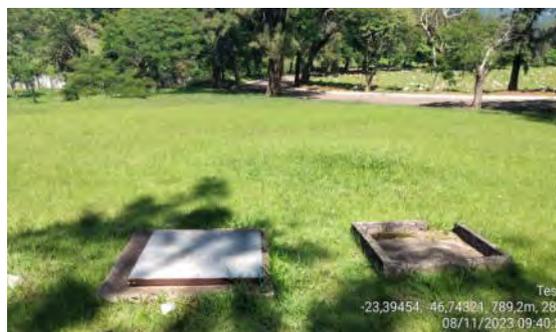
O esgoto derivado das instalações sanitárias e vestiários da Administração e Velórios é enviado para fossas sépticas na área do cemitério.

Foto 9.1.7.1-2 – Possíveis fossas sépticas situadas nos fundos dos prédios da Administração e Velórios.

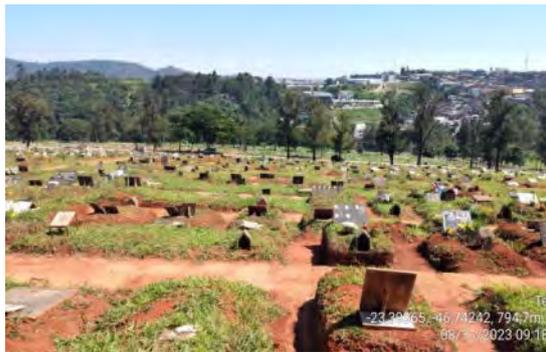
ravinas, porém entende-se que as águas pluviais se utilizem dos espaços entre os jazigos para o escoamento, o que decorre em arraste de sedimentos para os setores mais baixos do relevo.

Foto 9.1.7.5-1 - Quadras internas, com ausência de impermeabilização

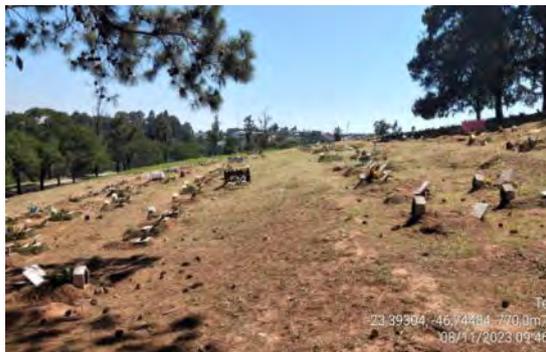
Foto 9.1.7.5-3 - Quadras internas, com solo exposto e erosão laminar

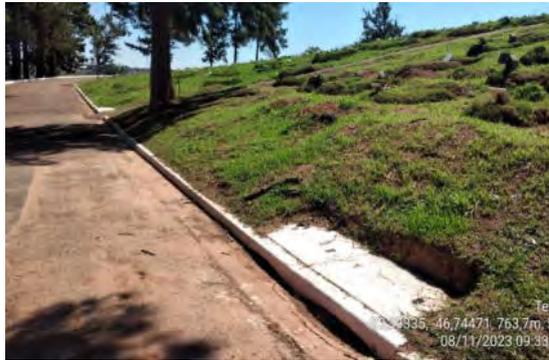
Foto 9.1.7.5-5 - Bueiros em leito viário do cemitério

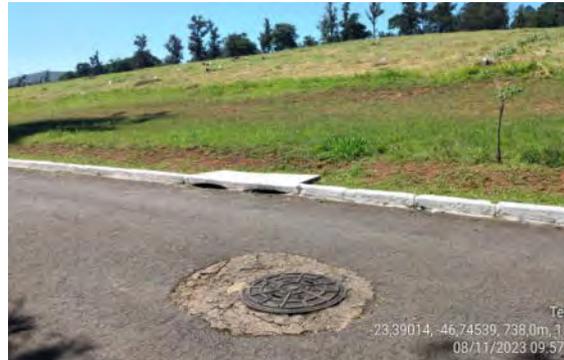
Foto 9.1.7.5-6 - Bueiros interligados à rede subterrânea de águas pluviais

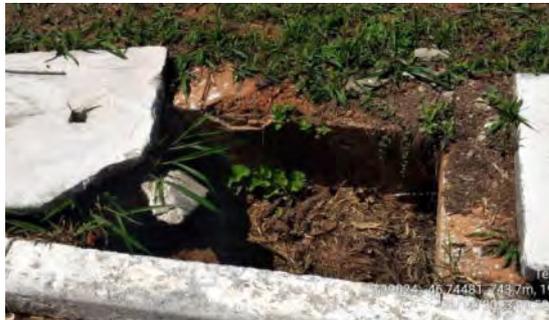
Os bueiros situados na área interna ligam galerias subterrâneas pertencentes ao sistema de drenagem de águas pluviais do município. Algumas destas estruturas encontram-se entupidas por sedimentos, indicando que é necessária limpeza e manutenção periódica, porém a maioria das estruturas apresenta-se em bom estado de conservação.

Foto 9.1.7.5-7 - Bueiro entupido

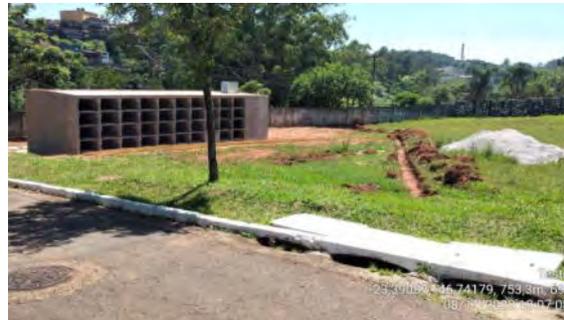
Foto 9.1.7.5-8 - Bueiros já existentes e trecho em escavação, próximo à nova estrutura de cemitério vertical

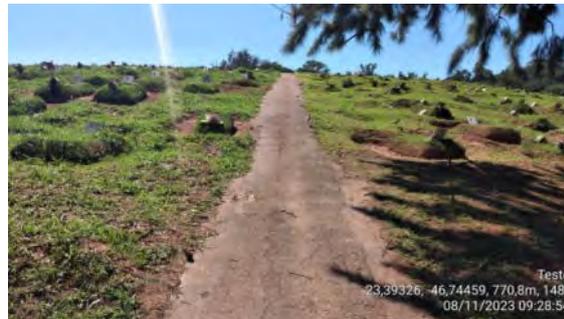
Foto 9.1.7.5-10 - Quadra interna com impermeabilização rudimentar

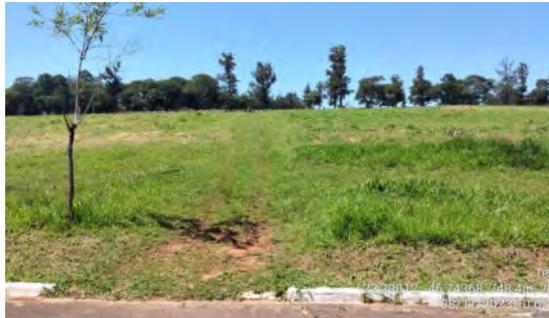
Foto 9.1.7.5-11 – Erosão próxima a uma das ruas internas

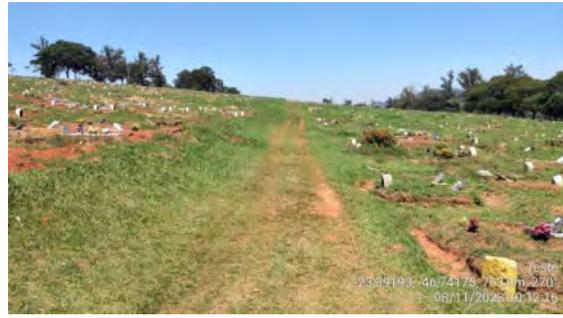
Foto 9.1.7.5-12 – Erosão linear incipiente causada por circulação de veículos.

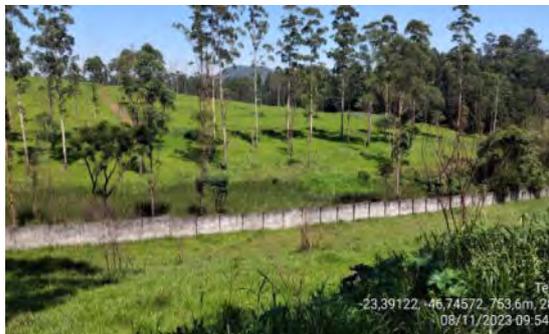
Por fim, o Cemitério possui em sua área vizinha à oeste um córrego (sem nome), afluente do ribeirão dos Pinheirinhos a uma distância de cerca de 50 metros do muro do empreendimento. Nas proximidades, a cerca de 100 metros do muro Norte e antes da foz do córrego supracitado, existe a Estação Elevatória de Esgoto Vila Rosina, operada pela SABESP. No trecho, há forte odor e o rio possui coloração marrom-escura.

Foto 9.1.7.5-13 – Córrego afluente do ribeirão dos Pinheirinhos, próximo ao muro oeste do Cemitério Dom Bosco (área externa)

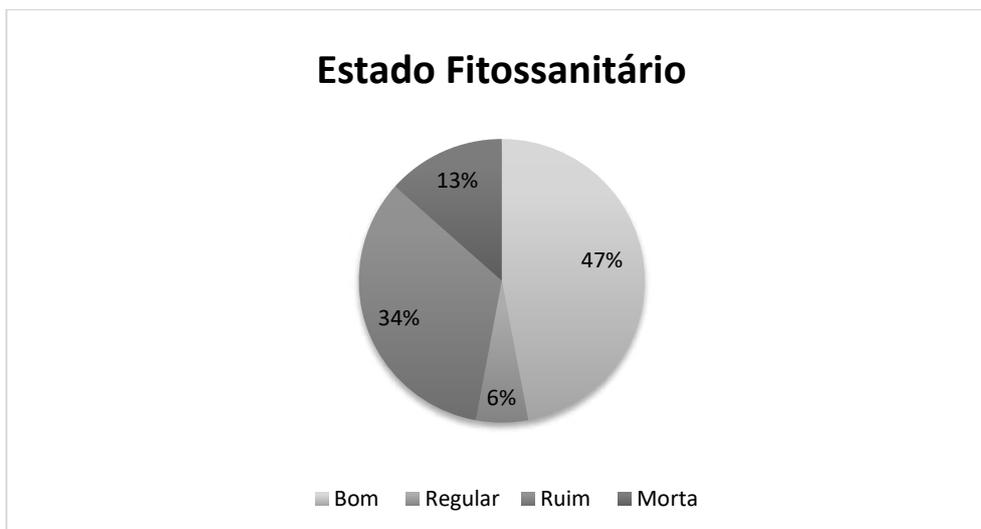
Na **Figura 9.2.2-1**, inserida abaixo, é possível verificar que menos da metade das árvores cadastradas tiveram seu estado fitossanitário considerado bom.

Figura 9.2.2-1 – Estado Fitossanitário das árvores cadastradas no cemitério Dom Bosco.

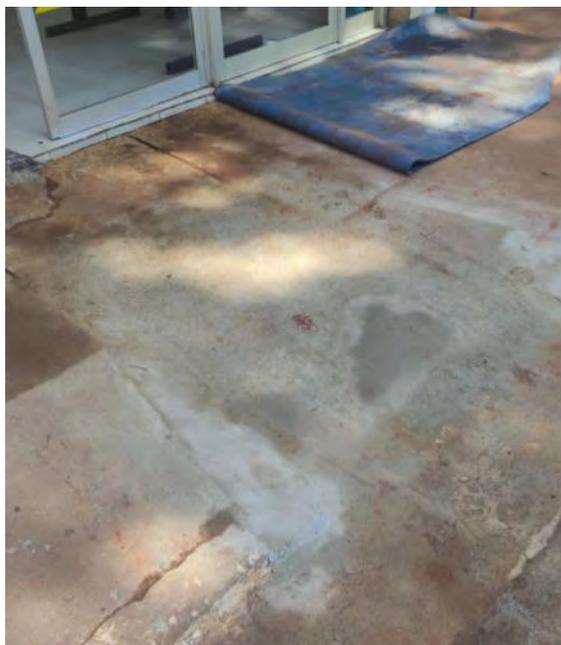
Foto 9.3.2-1 – Local onde será implantada uma rampa.

O acesso ao cemitério Dom Bosco se dá pela entrada da Rua Ernesto Diogo de Faria, sendo que este passará por adequação de modo a atender às necessidades em acessibilidade. Será implantada rampa de acesso, além de pintura zebraada e vaga exclusiva para pessoas com necessidades especiais.

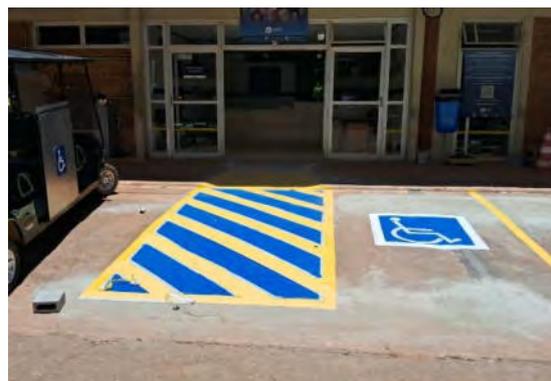
Foto 9.3.2-2 – Área de embarque/desembarque de veículos de PNE.

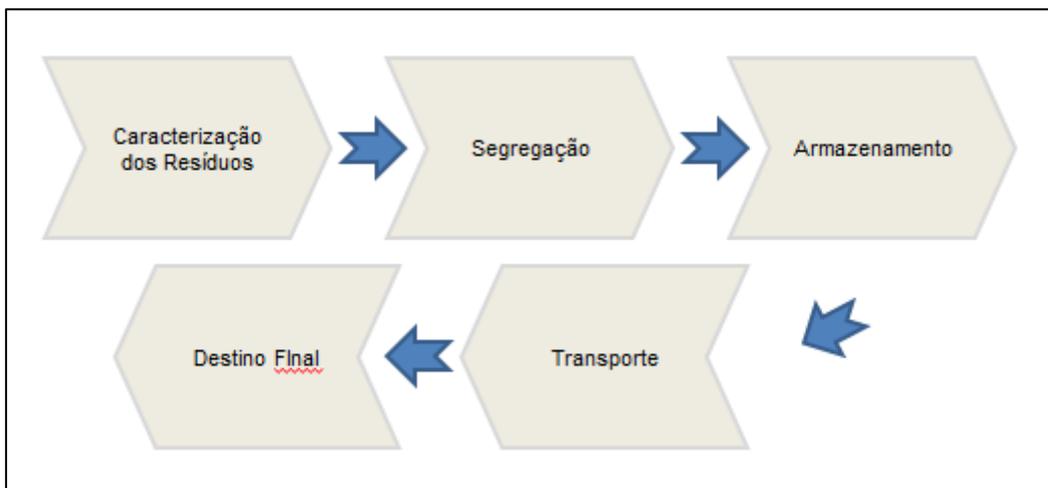
A metodologia de gerenciamento dos resíduos é apresentada na **Figura 11.1.9-1**, a seguir.

Figura 11.1.9-1 - Etapas principais do gerenciamento dos resíduos

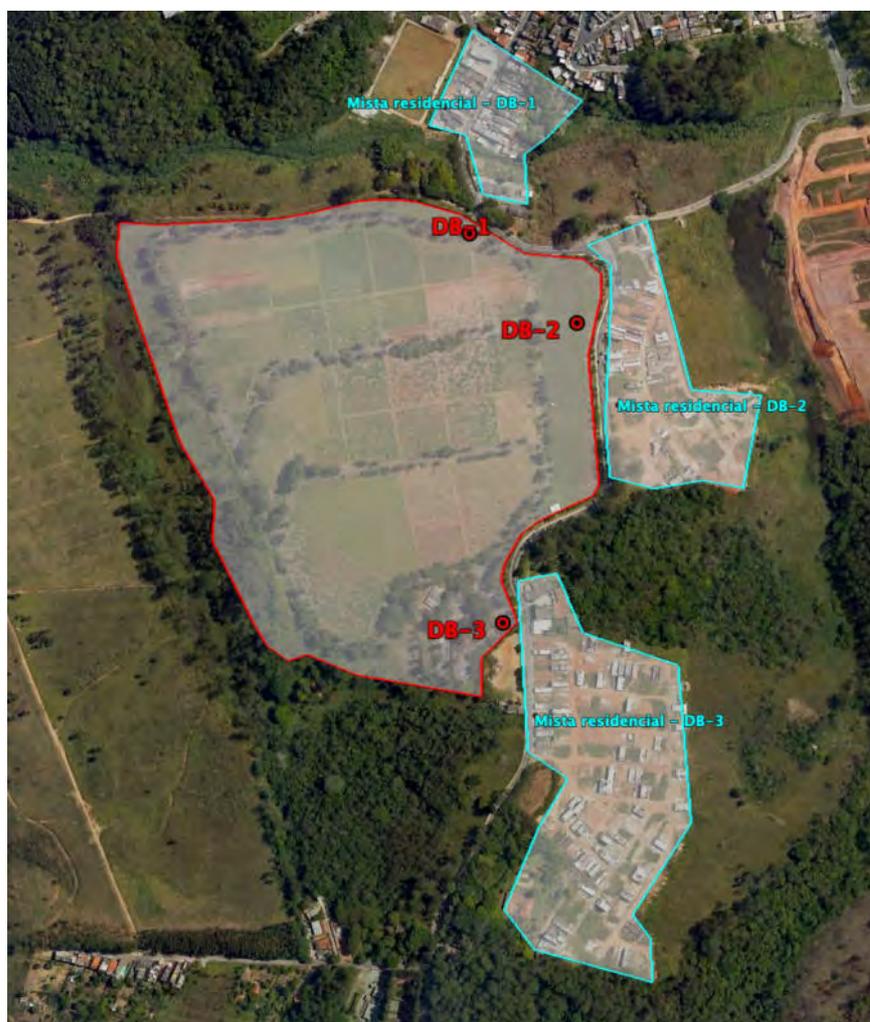
A imagem a seguir mostram a localização do cemitério (polígono vermelho), pontos de medição e áreas receptoras consideradas (polígonos azuis claro).

Localização do cemitério, pontos de medição e áreas receptoras

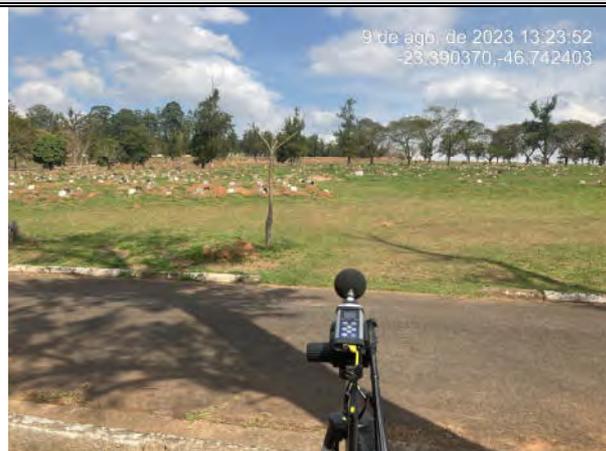
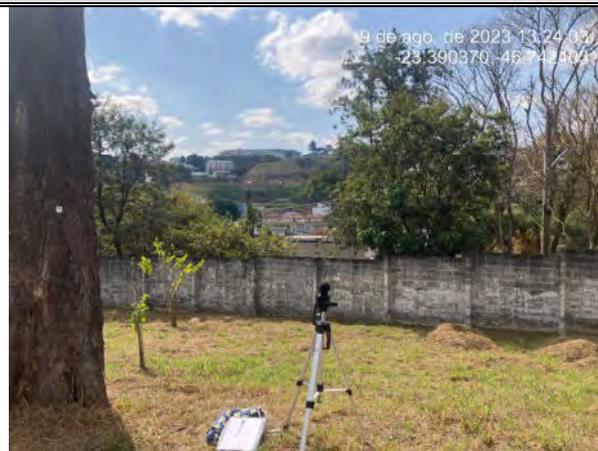
Ponto DB-1

Condição	Nível de Ruído L _{Aeq}
Diurno	51,6 dB(A)
Início de noite	50,3 dB(A)
Noturno	49,3 dB(A)

- O ponto de medição está dentro do cemitério, não se aplicando o padrão de ruído ambiente. Mas a área receptora mais sensível, representada por este ponto, conforme a legislação federal e municipal, é:
 - Área mista predominante residencial (NBR-10.151): padrão de ruído 55 dB(A) diurno e 50 dB(A) noturno.
 - ZEPAM (Lei Municipal 16.402): padrões (50 diurno / 45 início noite / 40 noturno)
- Ultrapassagem dos padrões nos 3 períodos.
- Fonte sonora predominante: tráfego externo
- Atividade do cemitério não audível

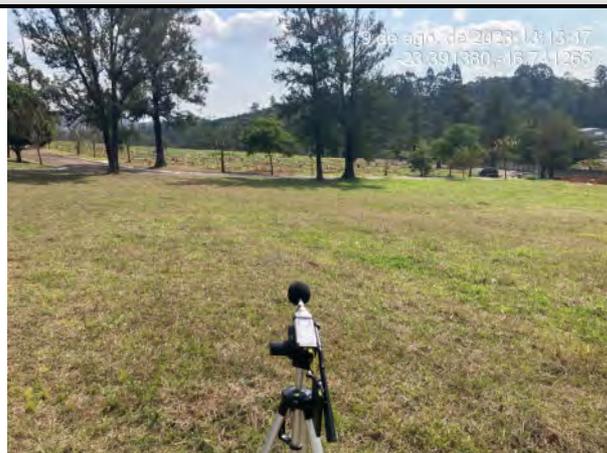
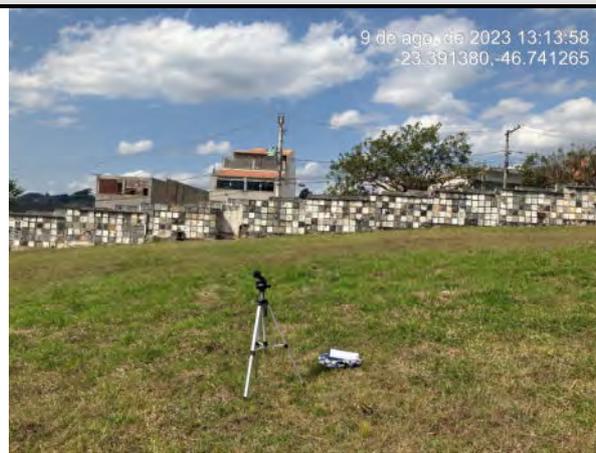
Ponto DB-2

Condição	Nível de Ruído L _{Aeq}
Diurno	52,6 dB(A)
Início de noite	49,1 dB(A)
Noturno	46,7 dB(A)

- O ponto de medição está dentro do cemitério, não se aplicando o padrão de ruído ambiente. Mas a área receptora mais sensível, representada por este ponto, conforme a legislação federal e municipal, é:
 - Área mista predominante residencial (NBR-10.151): padrão de ruído 55 dB(A) diurno e 50 dB(A) noturno.
 - ZEIS-2 (Lei Municipal 16.402): padrões (50 diurno / 45 início noite / 40 noturno)
- Ultrapassagem dos padrões nos 3 períodos.
- Fonte sonora predominante: tráfego externo
- Atividade do cemitério não audível

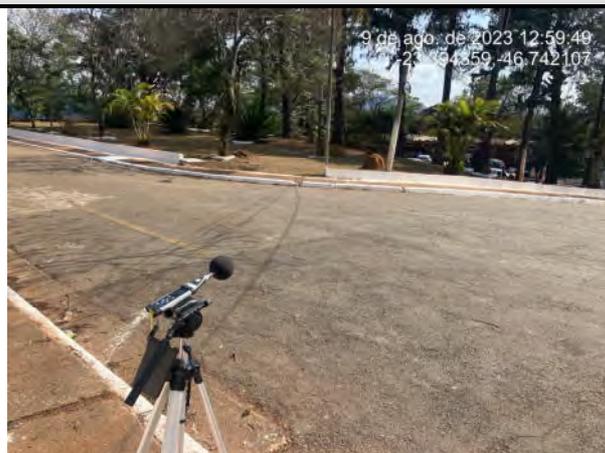
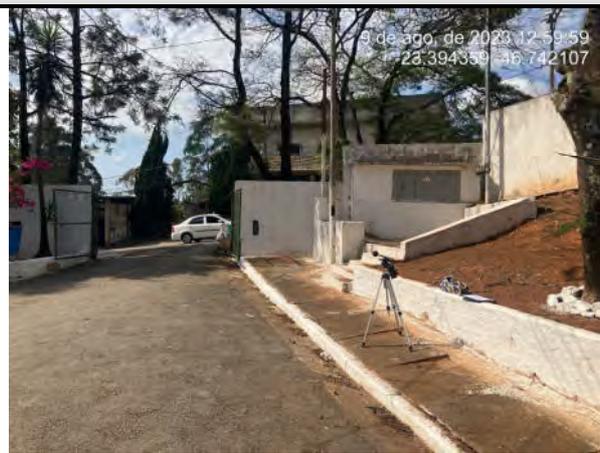
Ponto DB-3

Condição	Nível de Ruído L _{Aeq}
Diurno	60,5 dB(A)
Início de noite	60,3 dB(A)
Noturno	51,0 dB(A)

- O ponto de medição está dentro do cemitério, não se aplicando o padrão de ruído ambiente. Mas a área receptora mais sensível, representada por este ponto, conforme a legislação federal e municipal, é:
 - Área mista predominante residencial (NBR-10.151): padrão de ruído 55 dB(A) diurno e 50 dB(A) noturno.
 - ZMa (Lei Municipal 16.402): padrões (50 diurno / 45 início noite / 40 noturno)
- Ultrapassagem dos padrões nos 3 períodos.
- Fonte sonora predominante: tráfego externo
- Atividade do cemitério não audível

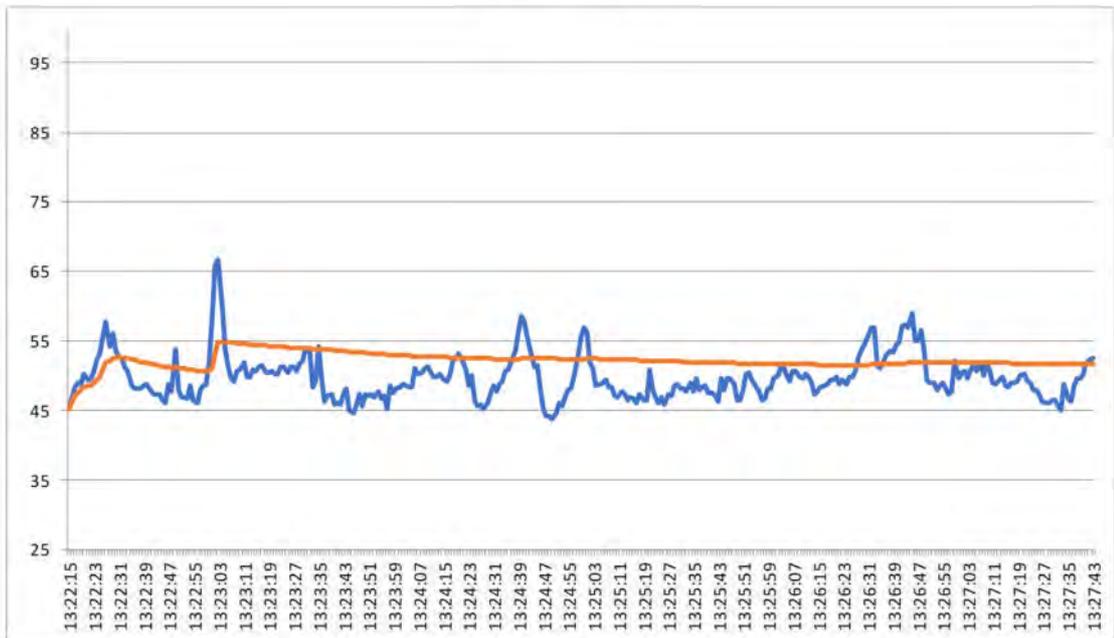
Registro Gráfico

Informações do Equipamento		
SvanteK	Model: 971	Serial Number: 72501
According: IEC 61252 ANSI S1.25/1991; IEC 61672/2013; IEC 61260/2014; IEC 60651/2001 - Class I		
Cert. Calibração - RBC: nº 137.017 de 22/07/2022 Laboratório Chrompack (Credenc. Inmetro: nº 256)

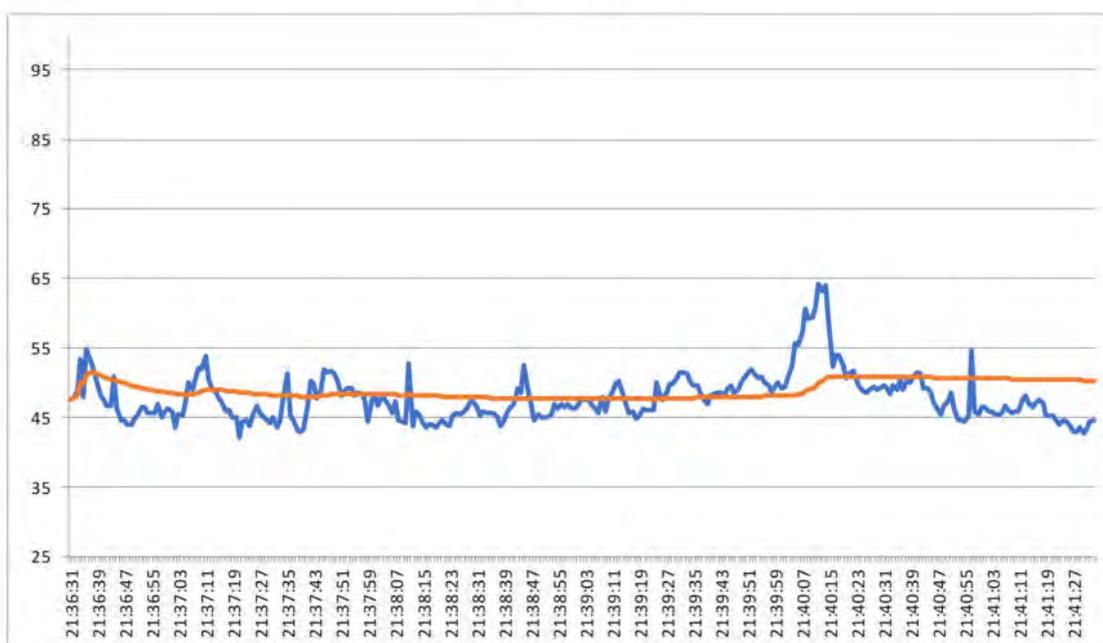
Registro Gráfico

Informações do Equipamento		
Svantek	Model: 971	Serial Number: 72501
According: IEC 61252 ANSI S1.25/1991; IEC 61672/2013; IEC 61260/2014; IEC 60651/2001 - Class I		
Cert. Calibração - RBC: nº 137.017 de 22/07/2022 Laboratório Chrompack (Credenc. Inmetro: nº 256)

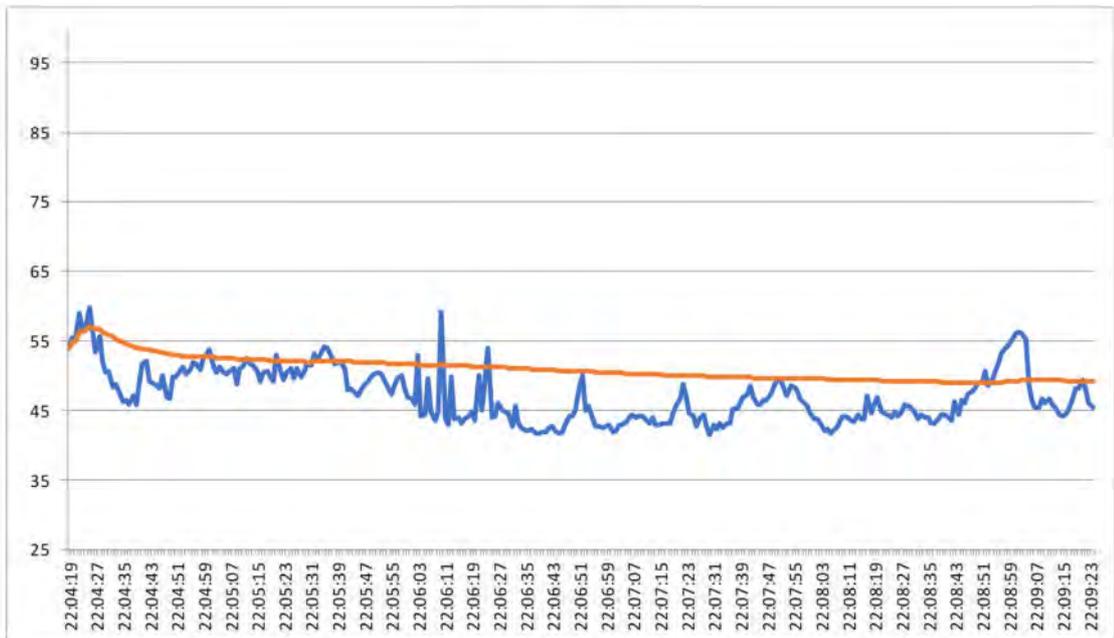
Registro Gráfico

Informações do Equipamento		
SvanteK	Model: 971	Serial Number: 72501
According: IEC 61252 ANSI S1.25/1991; IEC 61672/2013; IEC 61260/2014; IEC 60651/2001 - Class I		
Cert. Calibração - RBC: nº 137.017 de 22/07/2022 Laboratório Chrompack (Credenc. Inmetro: nº 256)

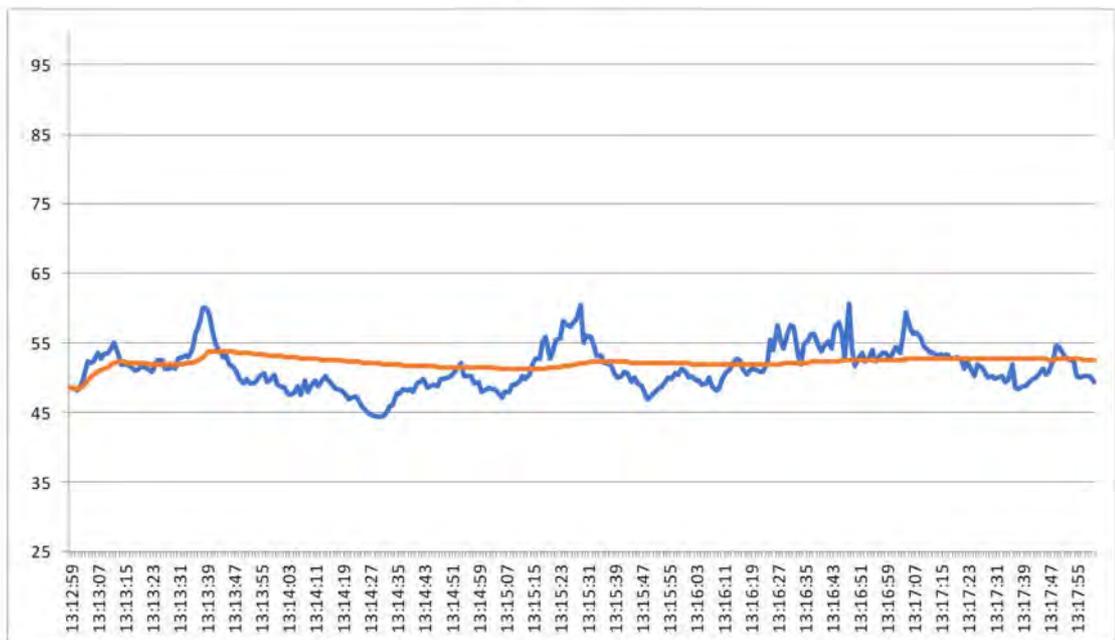
Registro Gráfico

Informações do Equipamento		
SvanteK	Model: 971	Serial Number: 72501
According: IEC 61252 ANSI S1.25/1991; IEC 61672/2013; IEC 61260/2014; IEC 60651/2001 - Class I		
Cert. Calibração - RBC: nº 137.017 de 22/07/2022 Laboratório Chrompack (Credenc. Inmetro: nº 256)

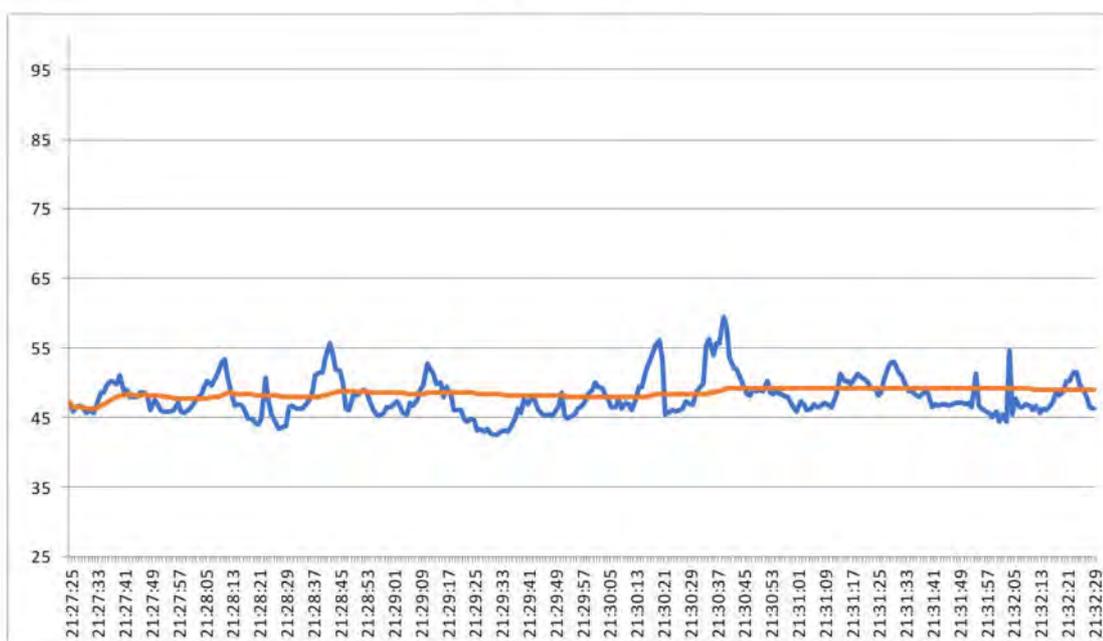
Registro Gráfico

Informações do Equipamento		
Svantek	Model: 971	Serial Number: 72501
According: IEC 61252 ANSI S1.25/1991; IEC 61672/2013; IEC 61260/2014; IEC 60651/2001 - Class I		
Cert. Calibração - RBC: nº 137.017 de 22/07/2022 Laboratório Chrompack (Credenc. Inmetro: nº 256)

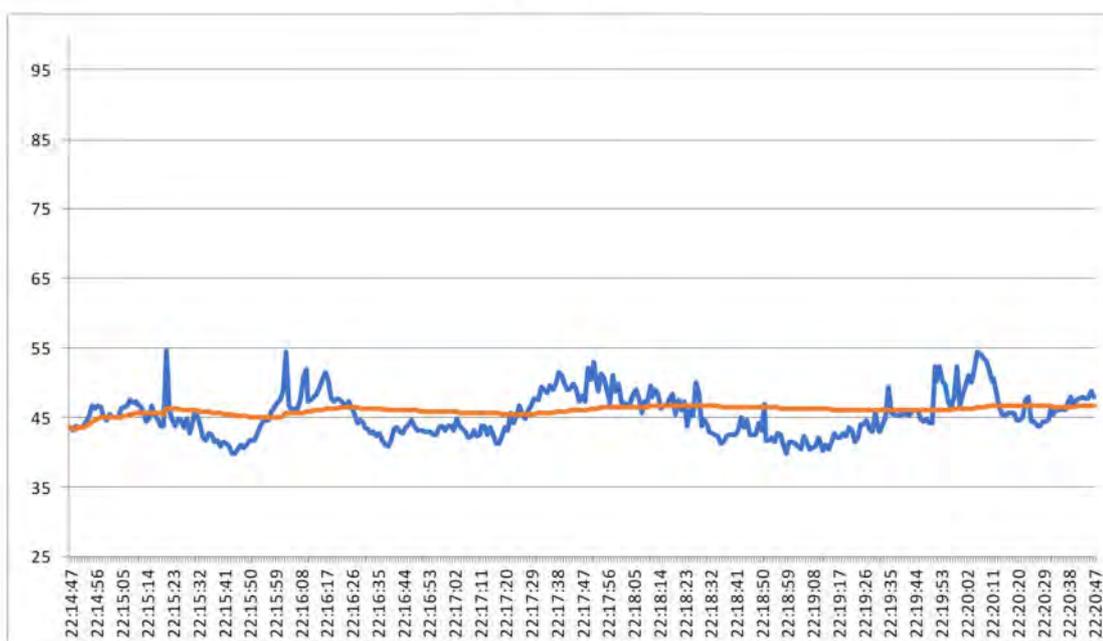
Registro Gráfico

Informações do Equipamento		
SvanteK	Model: 971	Serial Number: 72501
According: IEC 61252 ANSI S1.25/1991; IEC 61672/2013; IEC 61260/2014; IEC 60651/2001 - Class I		
Cert. Calibração - RBC: nº 137.017 de 22/07/2022 Laboratório Chrompack (Credenc. Inmetro: nº 256)

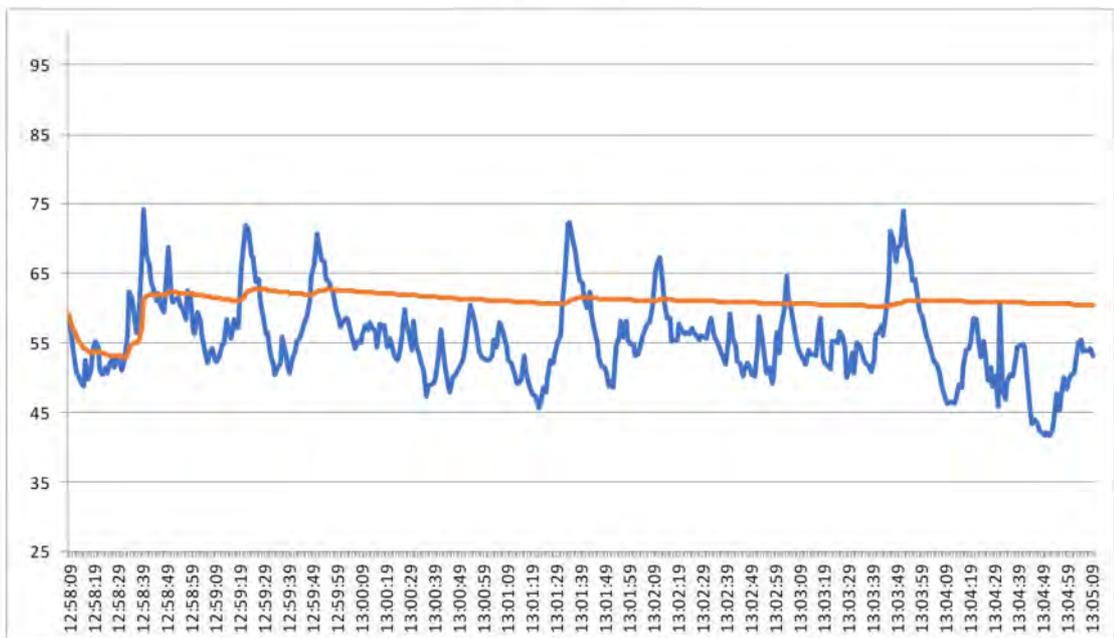
Registro Gráfico

Informações do Equipamento		
SvanteK	Model: 971	Serial Number: 72501
According: IEC 61252 ANSI S1.25/1991; IEC 61672/2013; IEC 61260/2014; IEC 60651/2001 - Class I		
Cert. Calibração - RBC: nº 137.017 de 22/07/2022 Laboratório Chrompack (Credenc. Inmetro: nº 256)

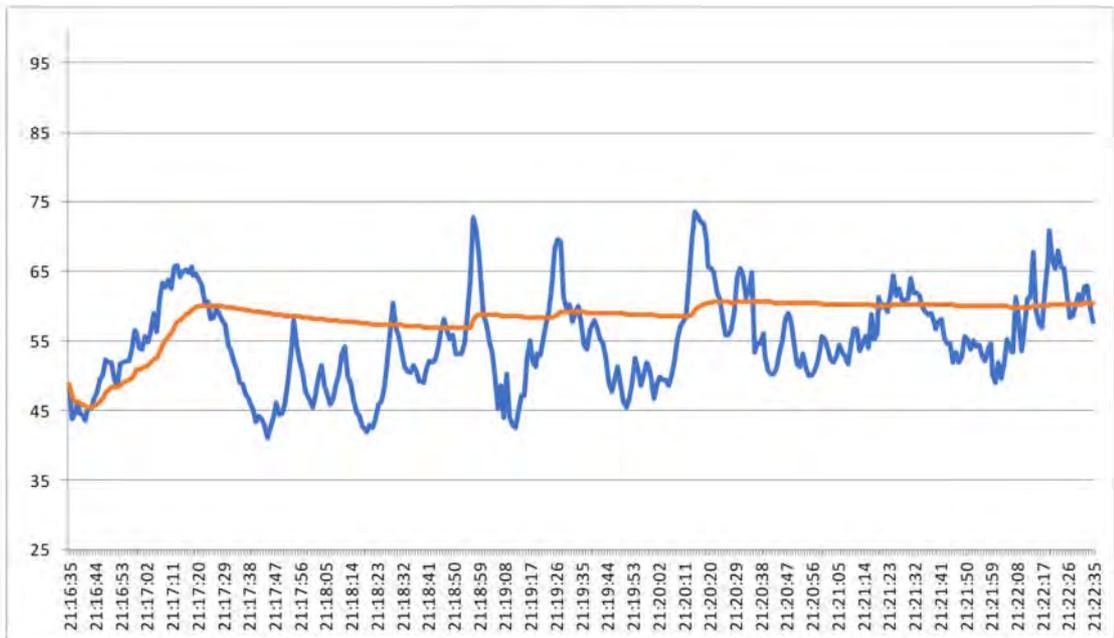
Registro Gráfico

Informações do Equipamento		
SvanteK	Model: 971	Serial Number: 72501
According: IEC 61252 ANSI S1.25/1991; IEC 61672/2013; IEC 61260/2014; IEC 60651/2001 - Class I		
Cert. Calibração - RBC: nº 137.017 de 22/07/2022 Laboratório Chrompack (Credenc. Inmetro: nº 256)

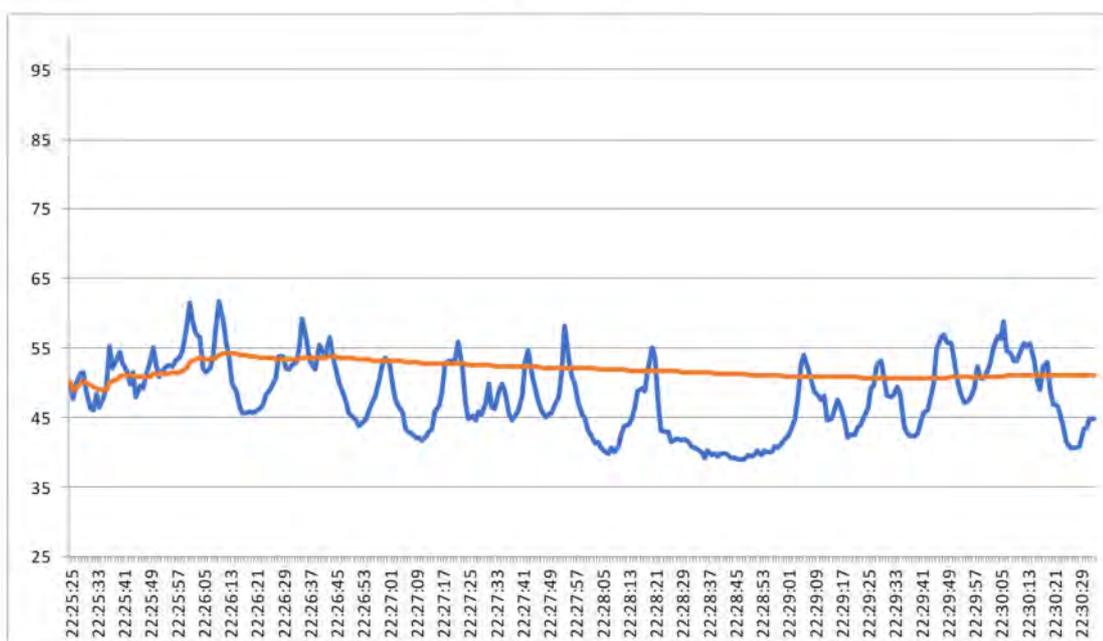
Registro Gráfico

Informações do Equipamento		
SvanteK	Model: 971	Serial Number: 72501
According: IEC 61252 ANSI S1.25/1991; IEC 61672/2013; IEC 61260/2014; IEC 60651/2001 - Class I		
Cert. Calibração - RBC: nº 137.017 de 22/07/2022 Laboratório Chrompack (Credenc. Inmetro: nº 256)
