ESTUDO DE VIABILIDADE AMBIENTAL

CEMITÉRIO “DOM BOSCO”

Natureza do Trabalho: Estudo de Viabilidade Ambiental para Adequação dos Cemitérios Existentes em abril de 2003

Local: Estrada do Pinheiro, nº 860, Perus, São Paulo – SP, 05215-000

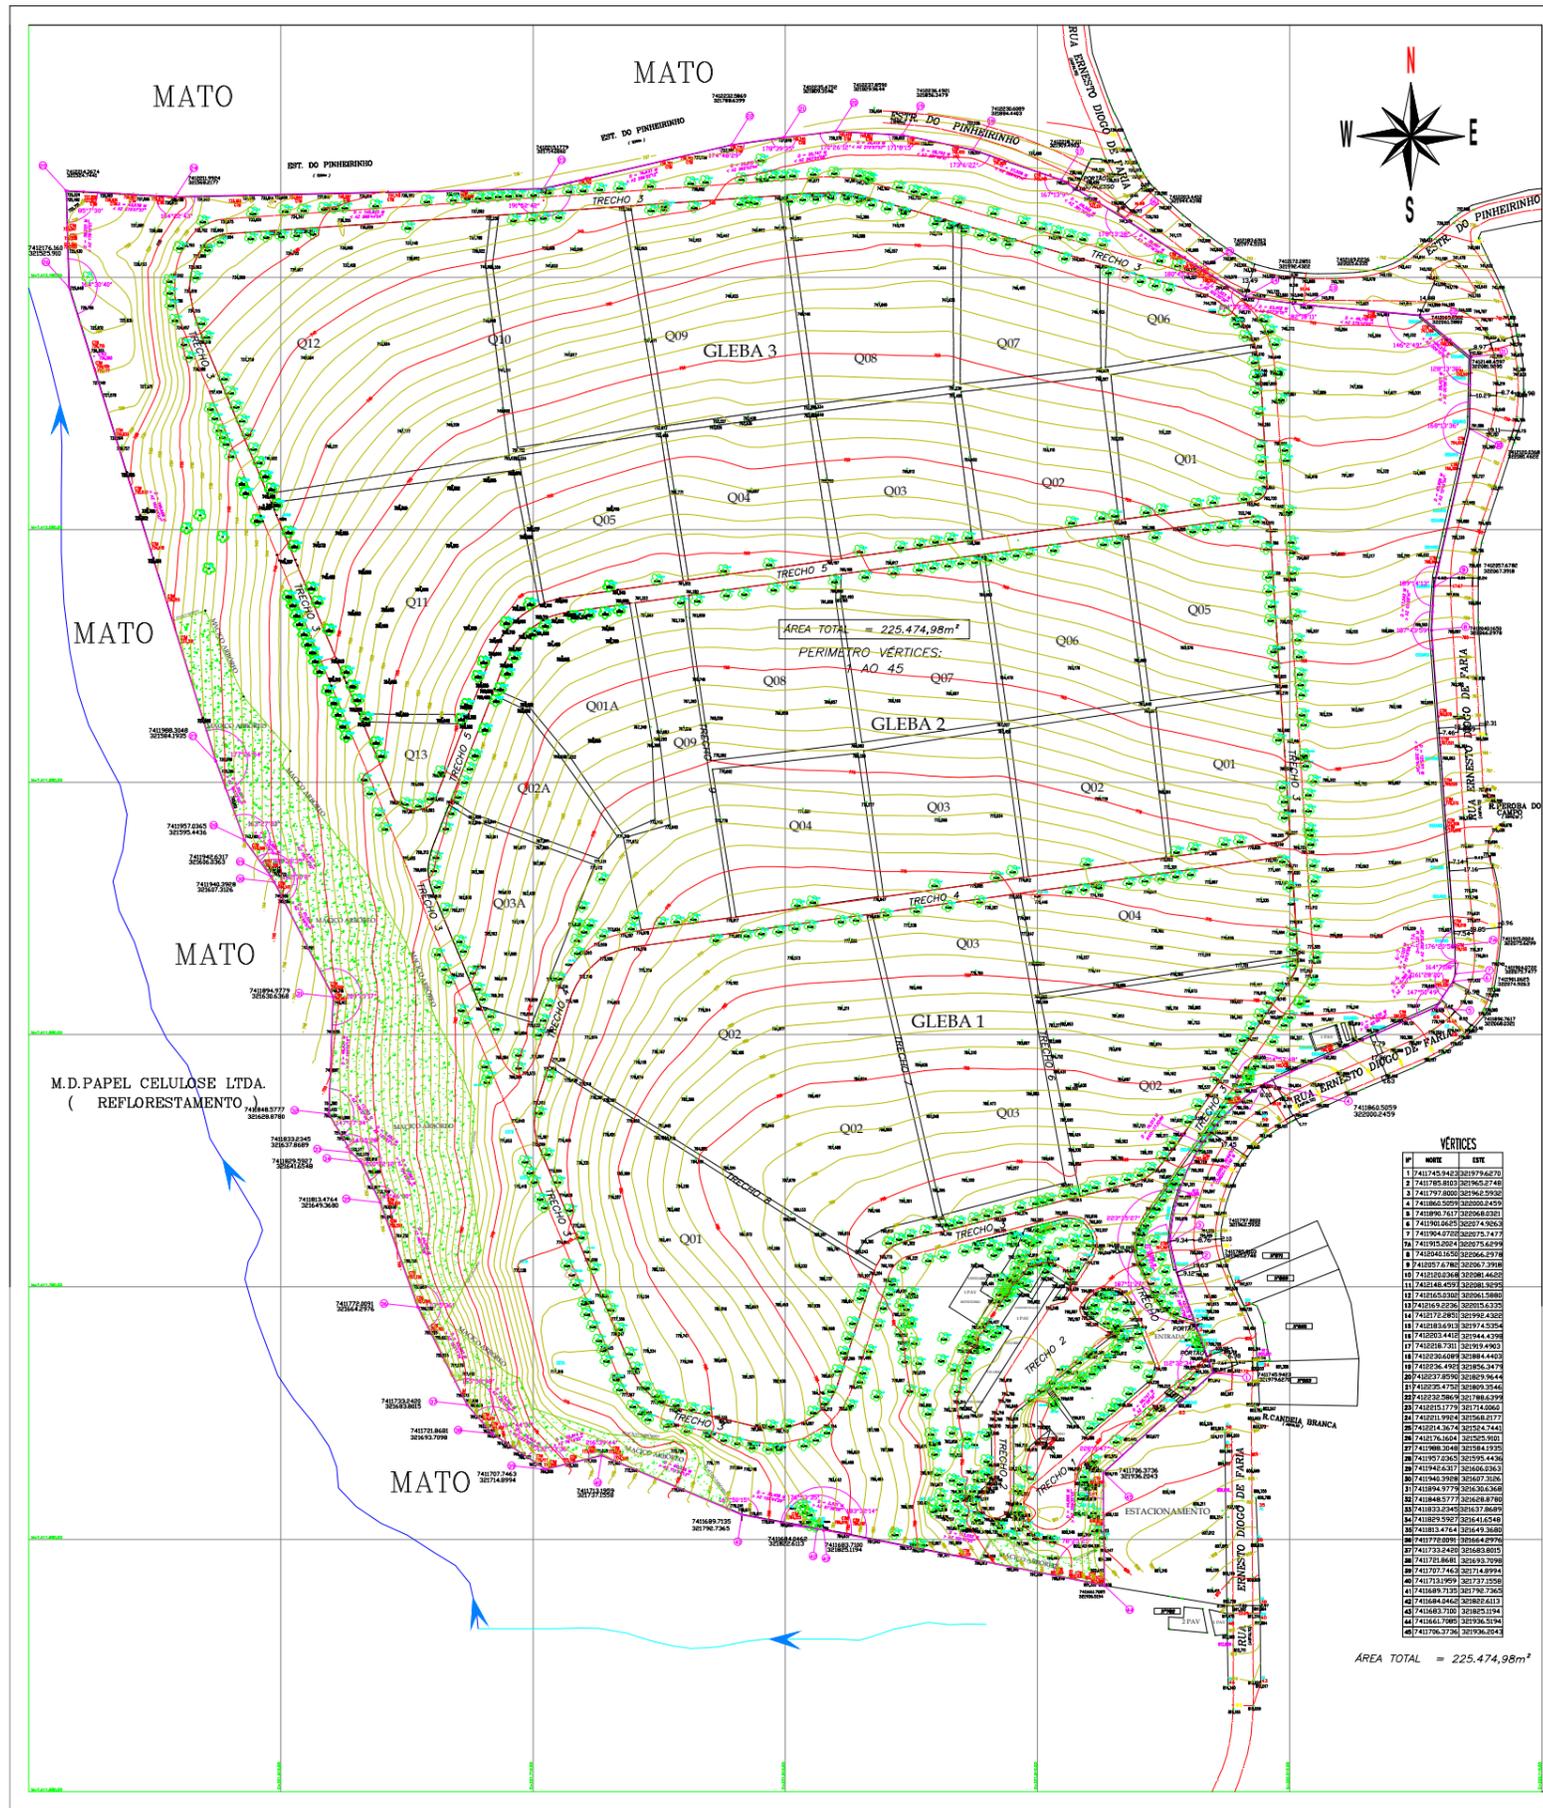
NOTA:
 1- O lote é servido por rede pública de água e esgoto;
 2- O lote possui perímetro arborizado.

Área Total Real = 225.474,98 m²

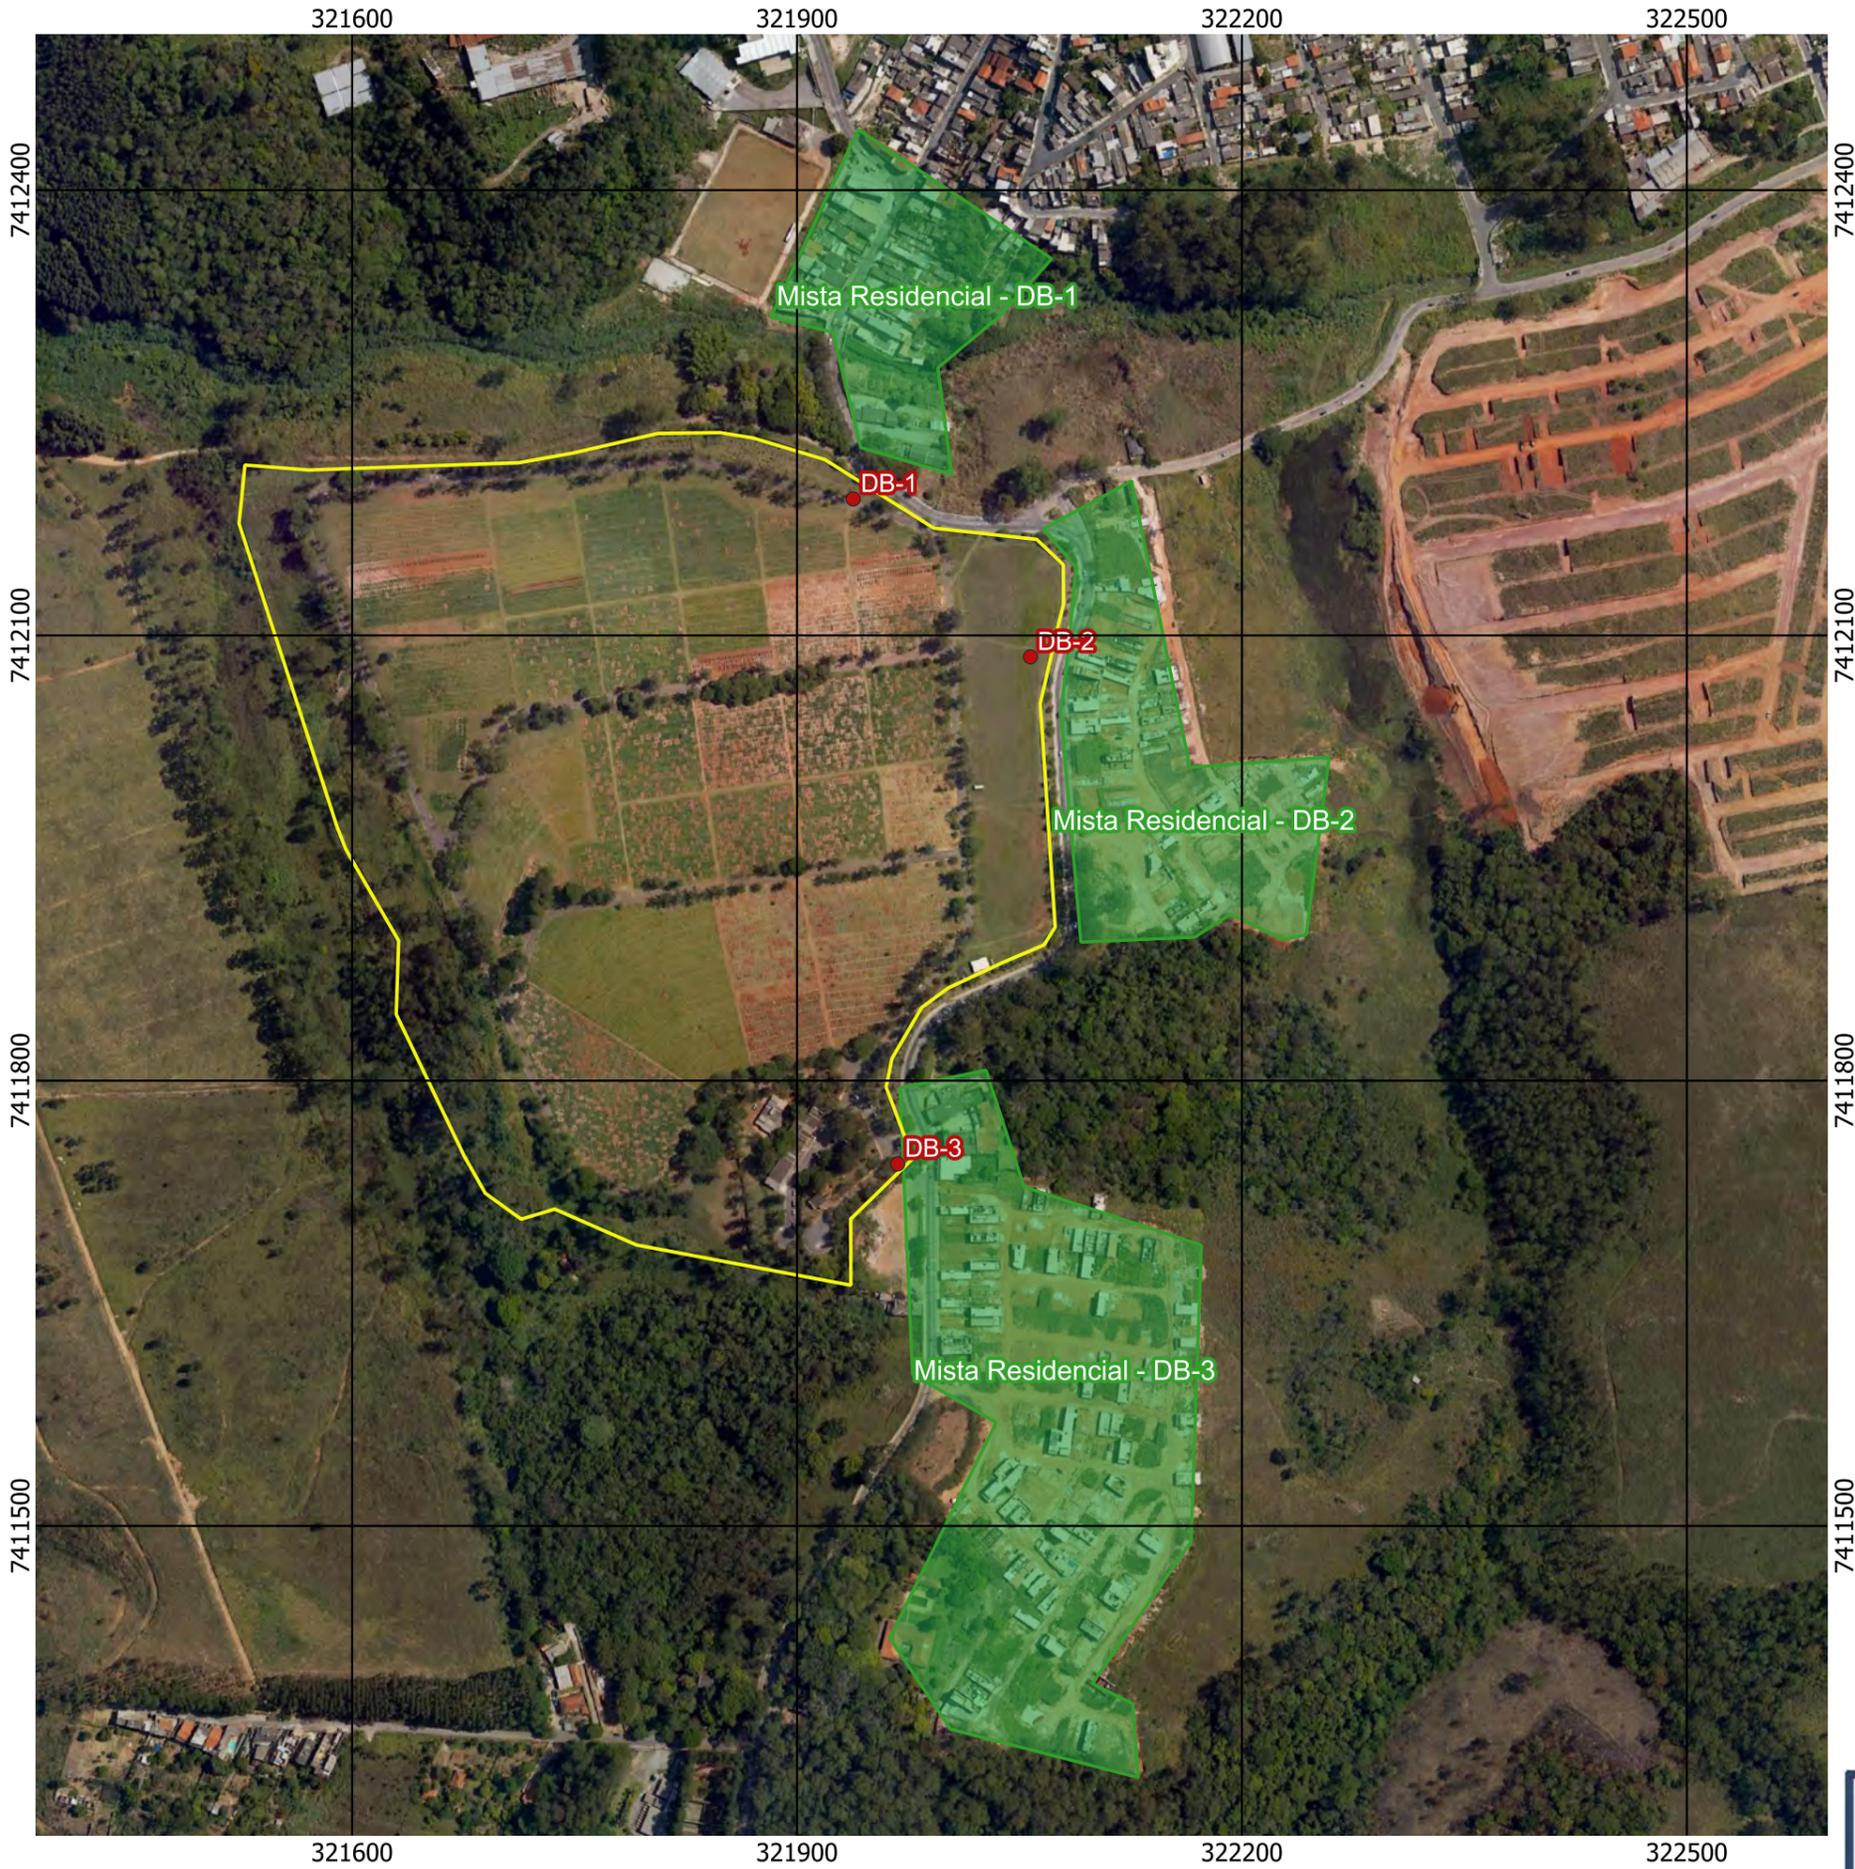
Título: Estações de Monitoramento da Qualidade do Ar	Projeto: Estudo de Viabilidade Ambiental	Data: Novembro 2023	Escala: Gráfica
	Cliente: SPE CONSÓRCIO CORTEL SP S.A.	Local: Município de São Paulo - SP	Mapa 5

- Limite do cemitério
- Pontos de medição de ruído
- Áreas receptoras de ruído

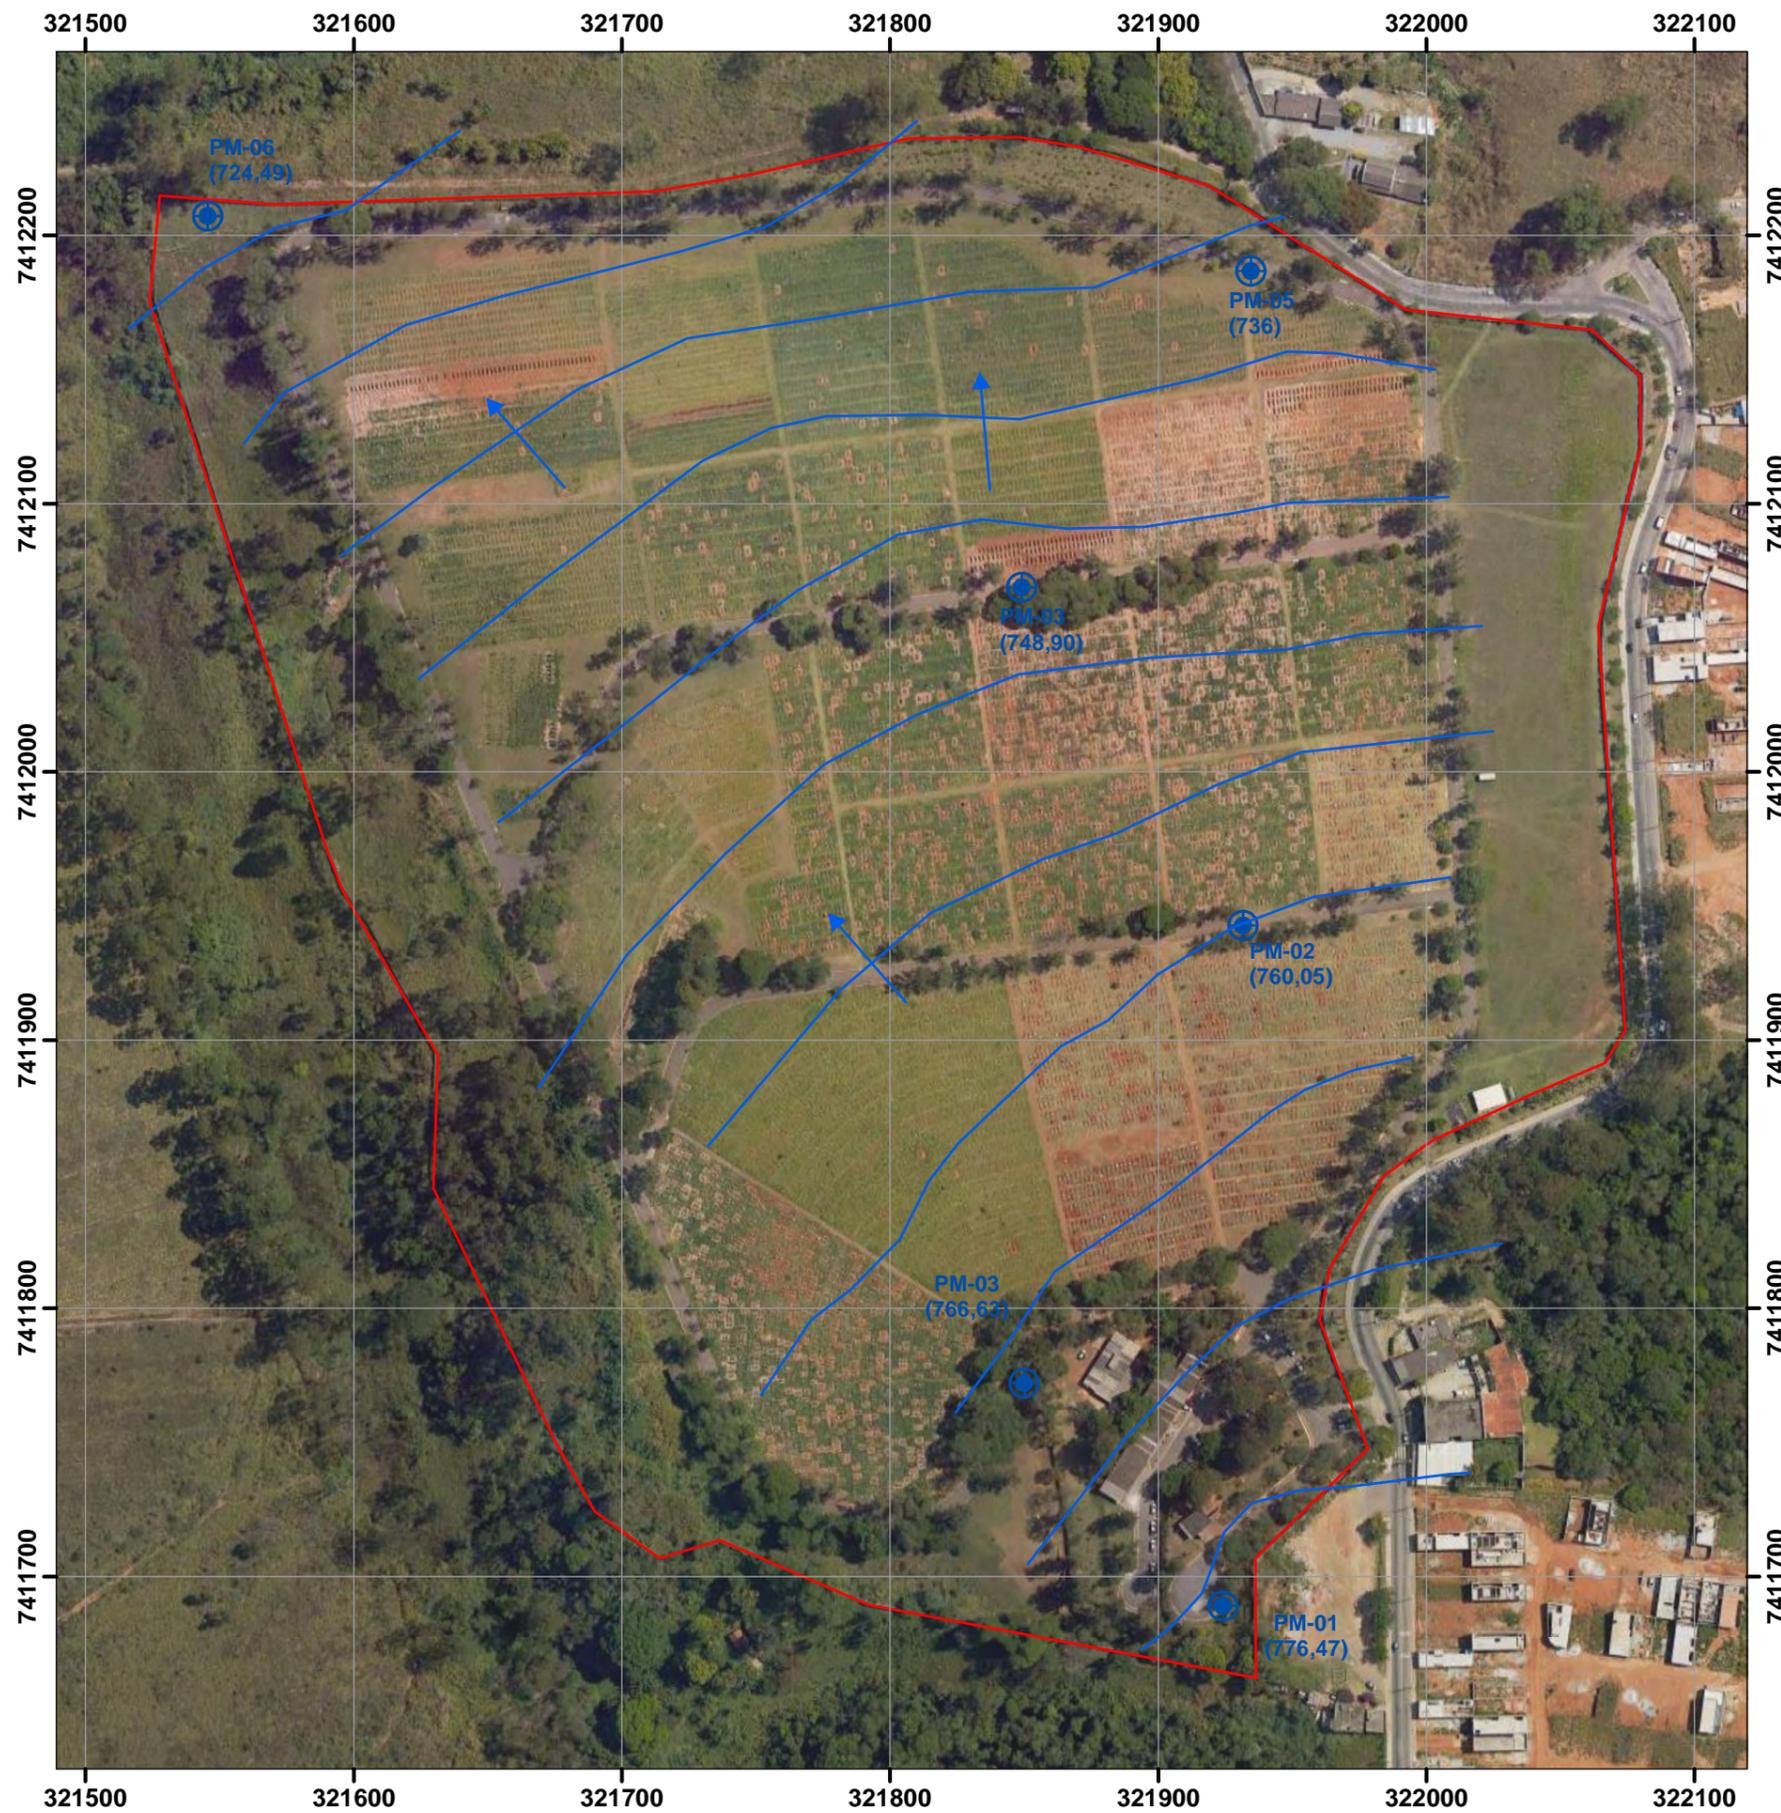
Título: Geologia, Geotecnia, Pedologia e Hidrogeologia	Projeto: Estudo de Viabilidade Ambiental	Data: Novembro 2023	Escala: Gráfica
	Cliente: SPE CONSÓRCIO CORTEL SP S.A.	Local: Município de São Paulo - SP	Mapa 7

- Cemitério Dom Bosco
- ⊙ Poço de monitoramento na área de estudo
- ↙ Sentido de fluxo da água subterrânea
- (xx,xx) Carga Hidráulica (m)
- ⤵ Linha Equipotencial

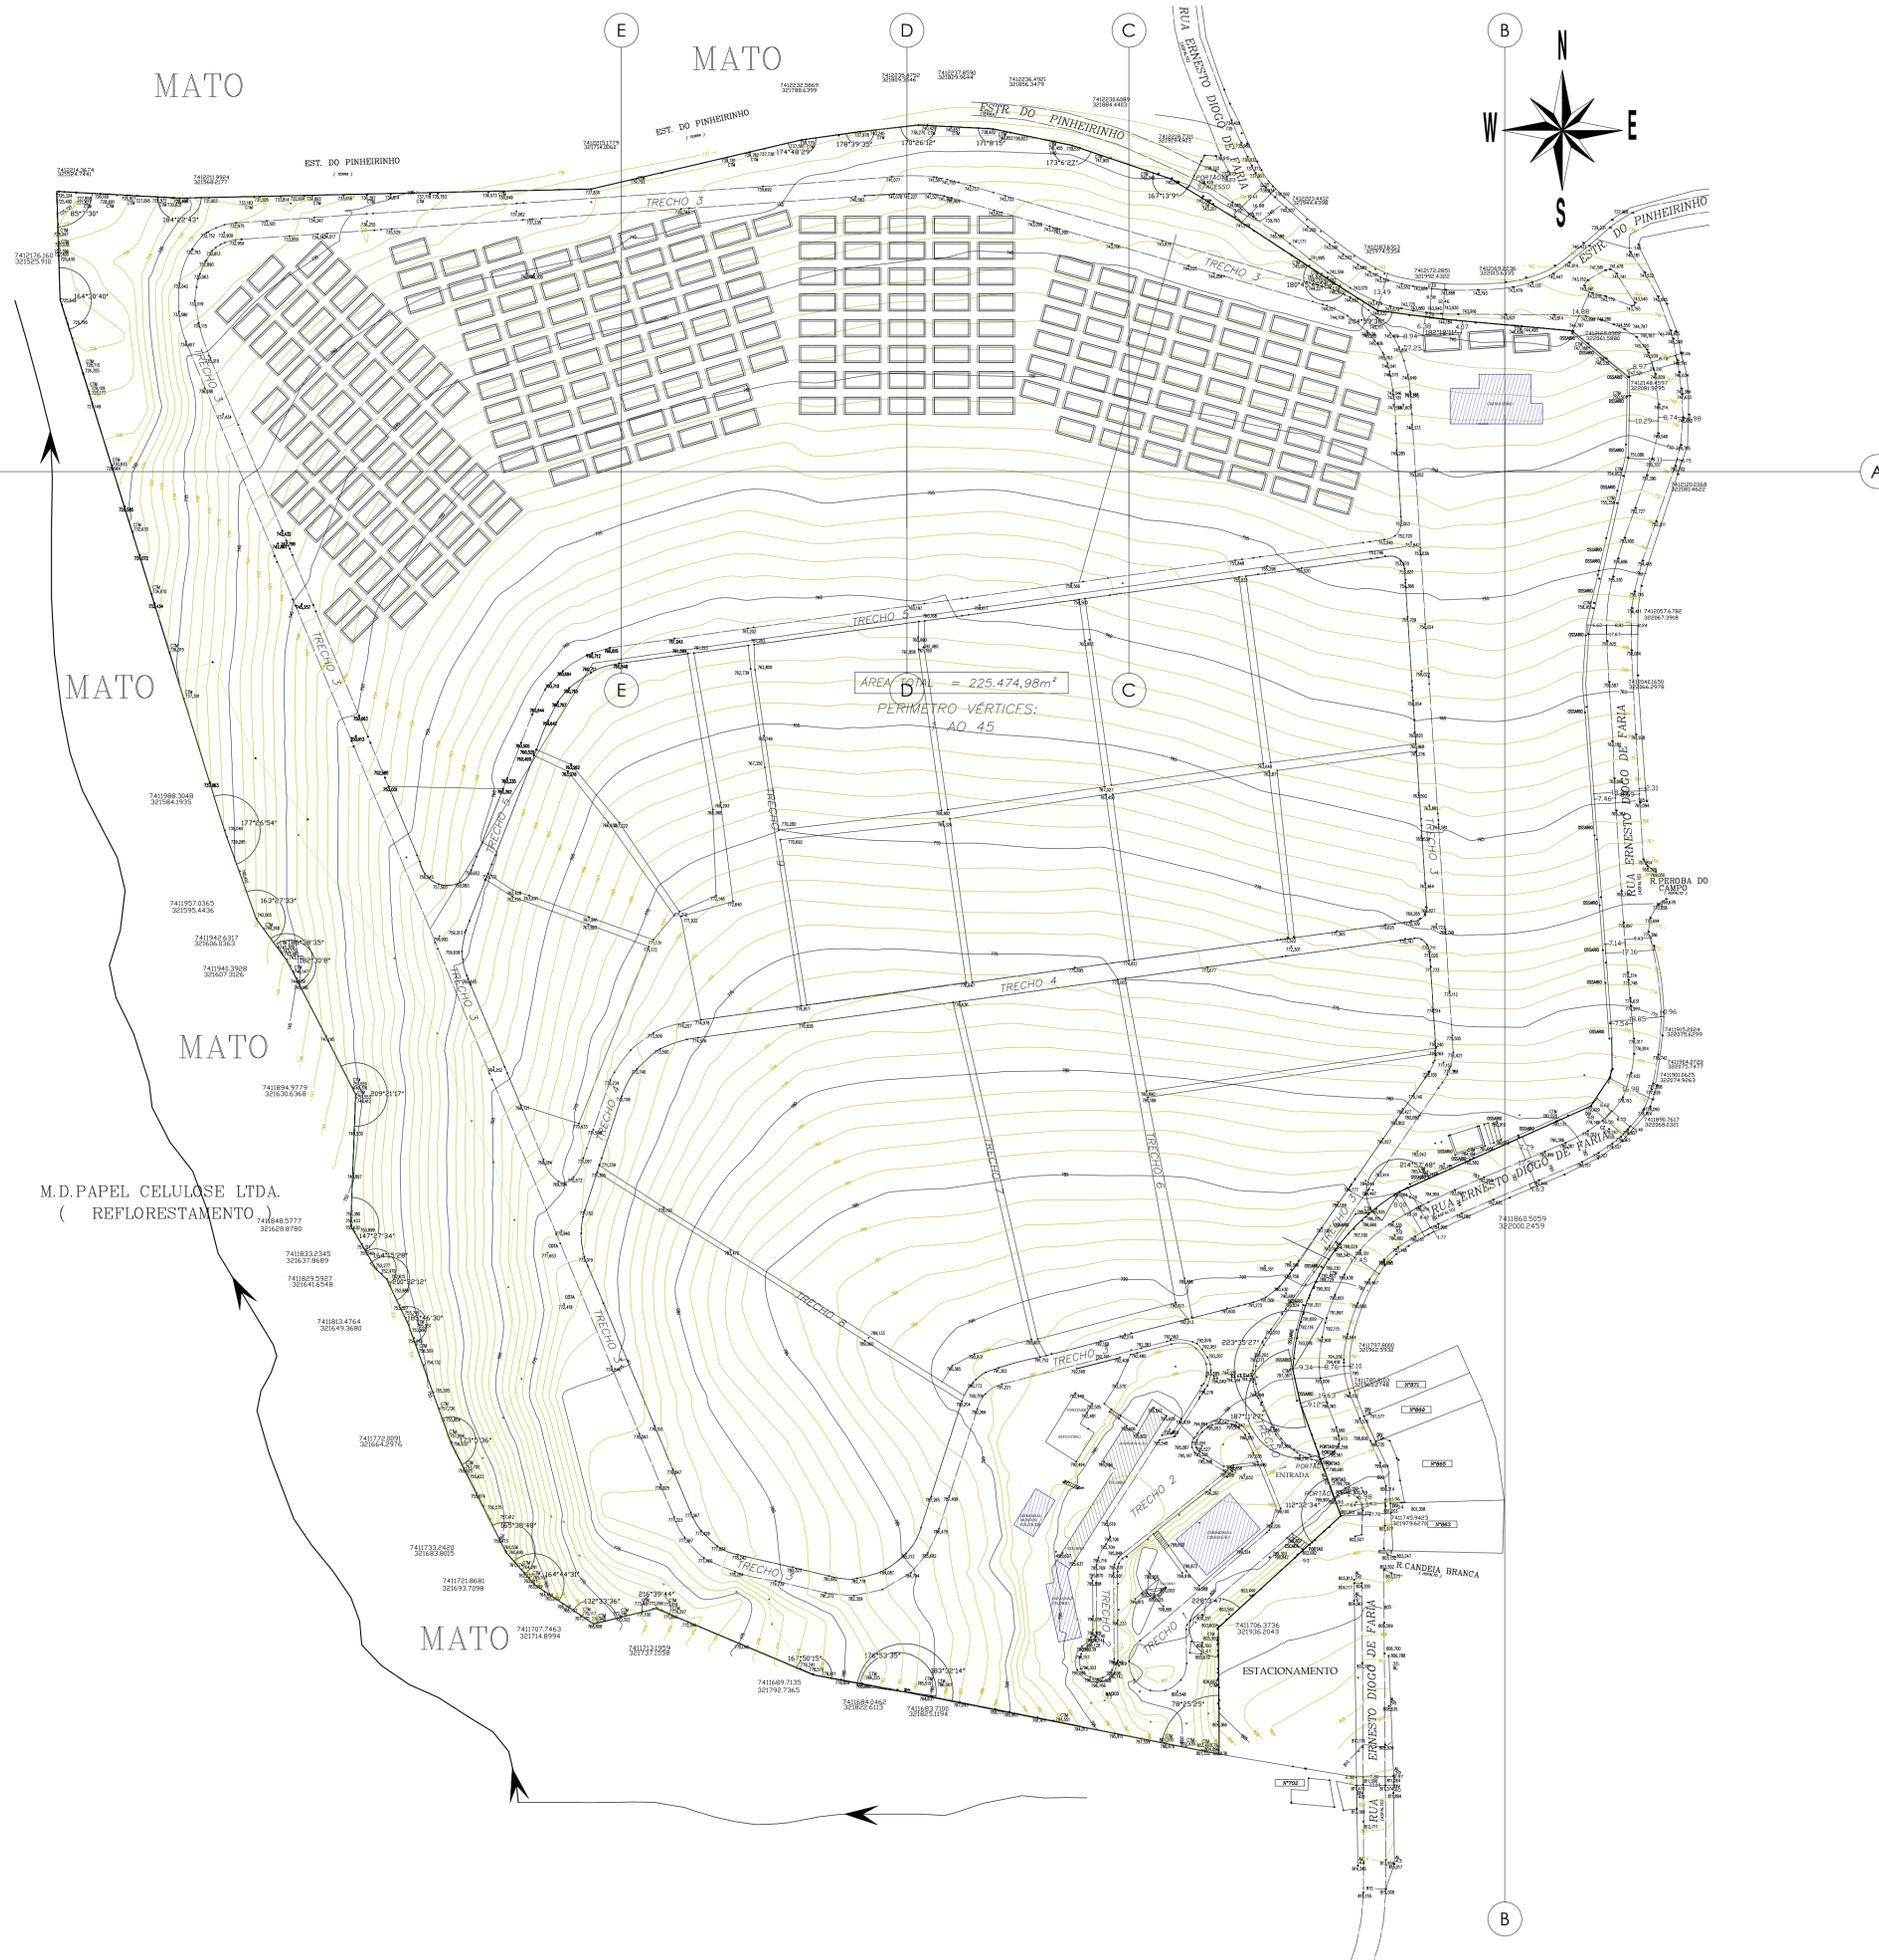
JAZIGOS VERTICAIS	
	MÓDULO
	12,20m (larg.) x 5,00m (comp.) x 0,10m (alt.)
Jazigo	12,10m x 4,90m x 3,00m (alt.)
Gavetas	120 Un.
