ESTUDO DE VIABILIDADE AMBIENTAL

CEMITÉRIO “VILA NOVA CACHOEIRINHA”

Natureza do Trabalho: Estudo de Viabilidade Ambiental para Adequação dos Cemitérios Existentes em abril de 2003

Consultoria: **ConAm Consultoria Ambiental**

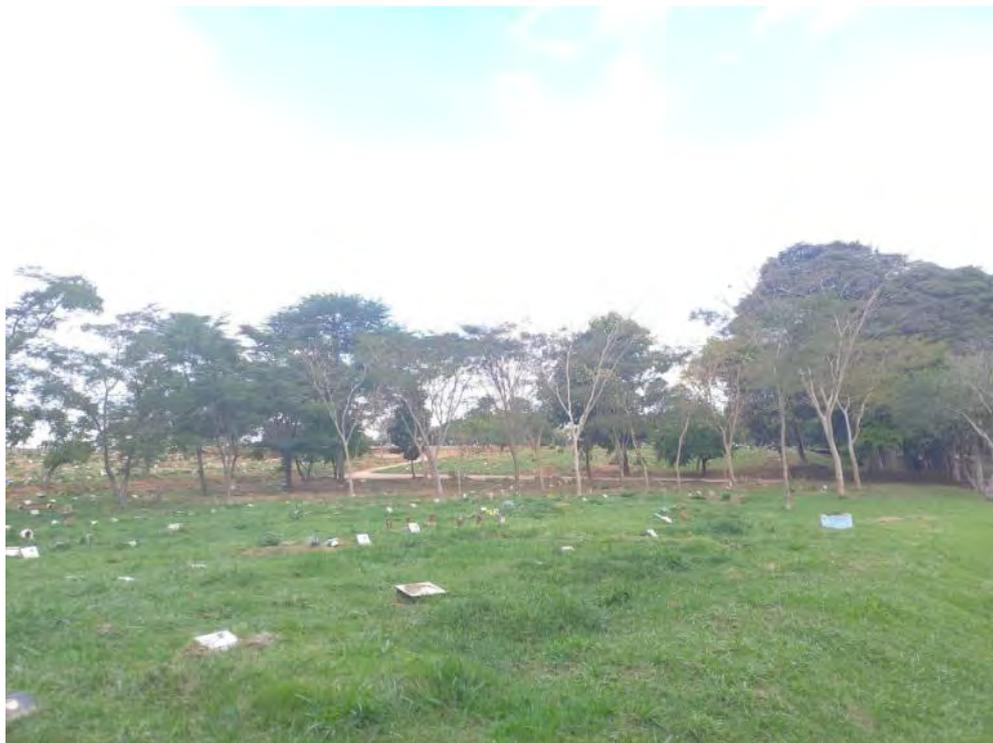
Foto 5.1.1 - Vista geral da área de sepulturas

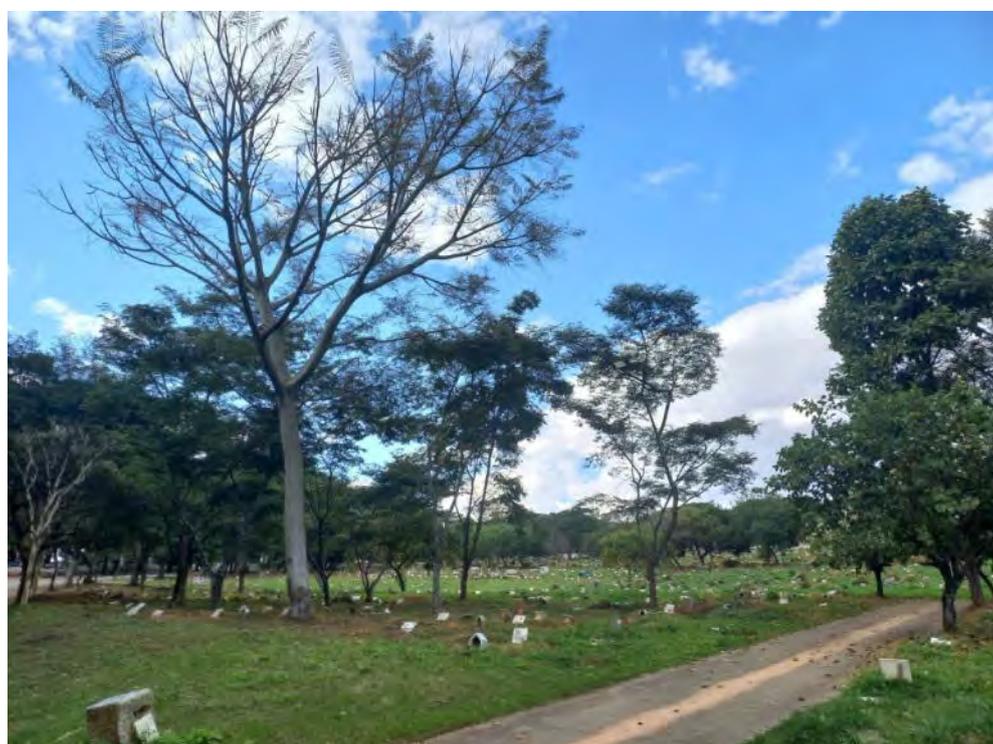
Foto 5.1.2 - Vista geral da área de sepulturas

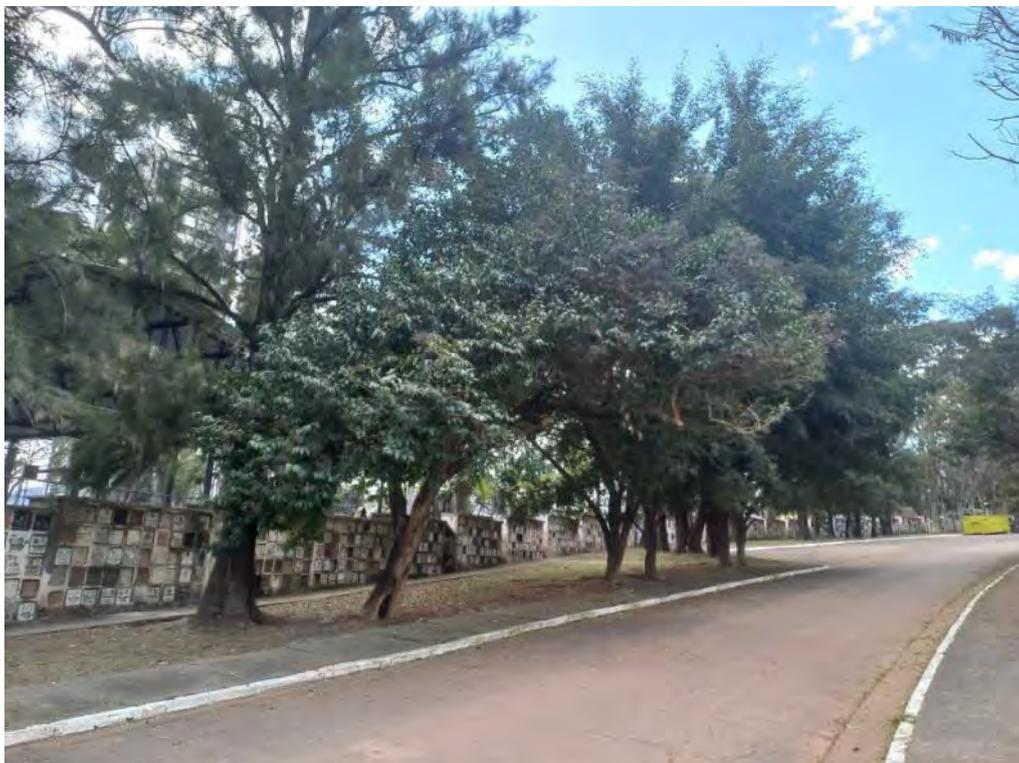
Foto 5.1.3 - Vista geral do ossuário do cemitério e área de circulação

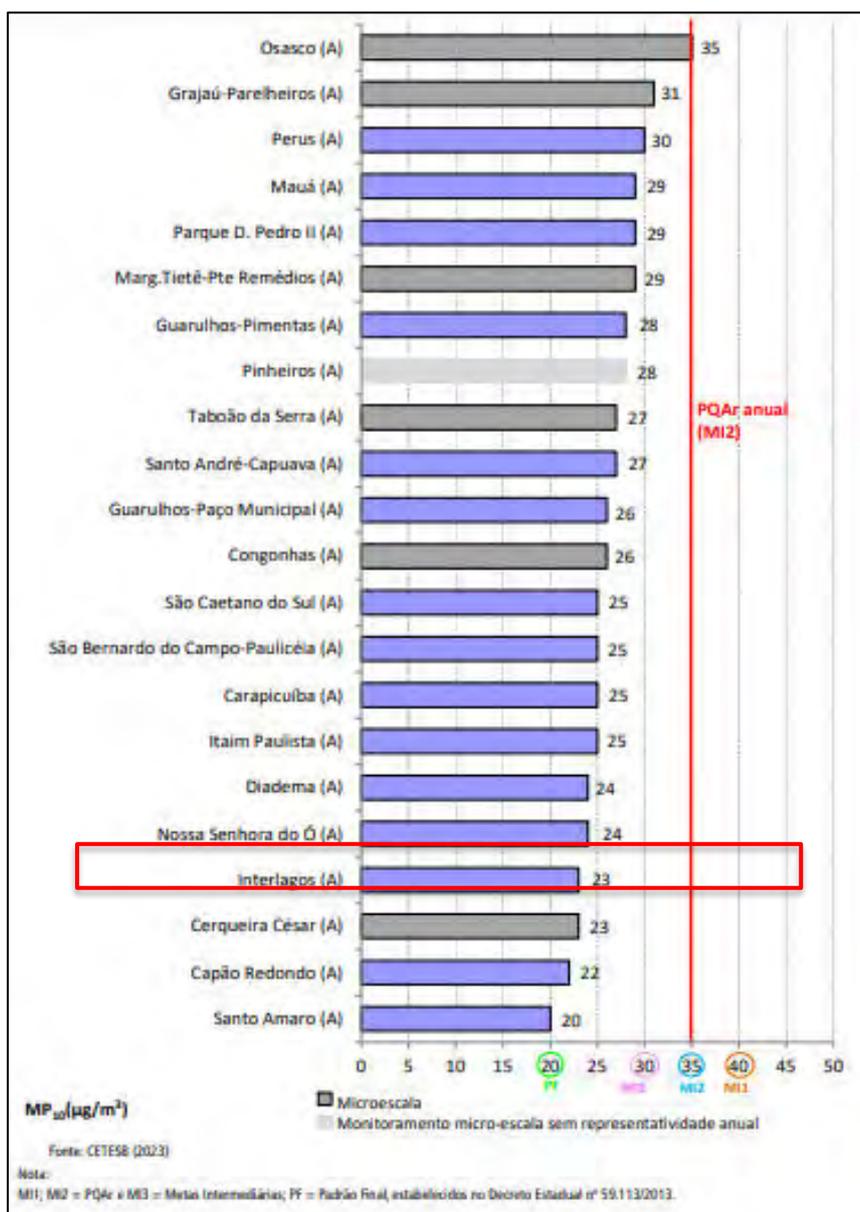
Conforme dados obtidos na base DATAGEO, a estação de monitoramento de qualidade do ar Nossa Senhora do Ó é a mais próxima do cemitério (distante aproximadamente 1km da All do empreendimento). Segundo a base DATAGEO, esta monitora MP₁₀ e O₃. Esta não registrou, segundo dados da CETESB (2023) em 2022, ultrapassagem do padrão de qualidade do ar para o parâmetro MP₁₀ (100 µg/m³), conforme indica a **Figura 9.1.2-1** a seguir.

Figura 9.1.2-1 MP10 – Concentrações médias anuais – RMSP-2022

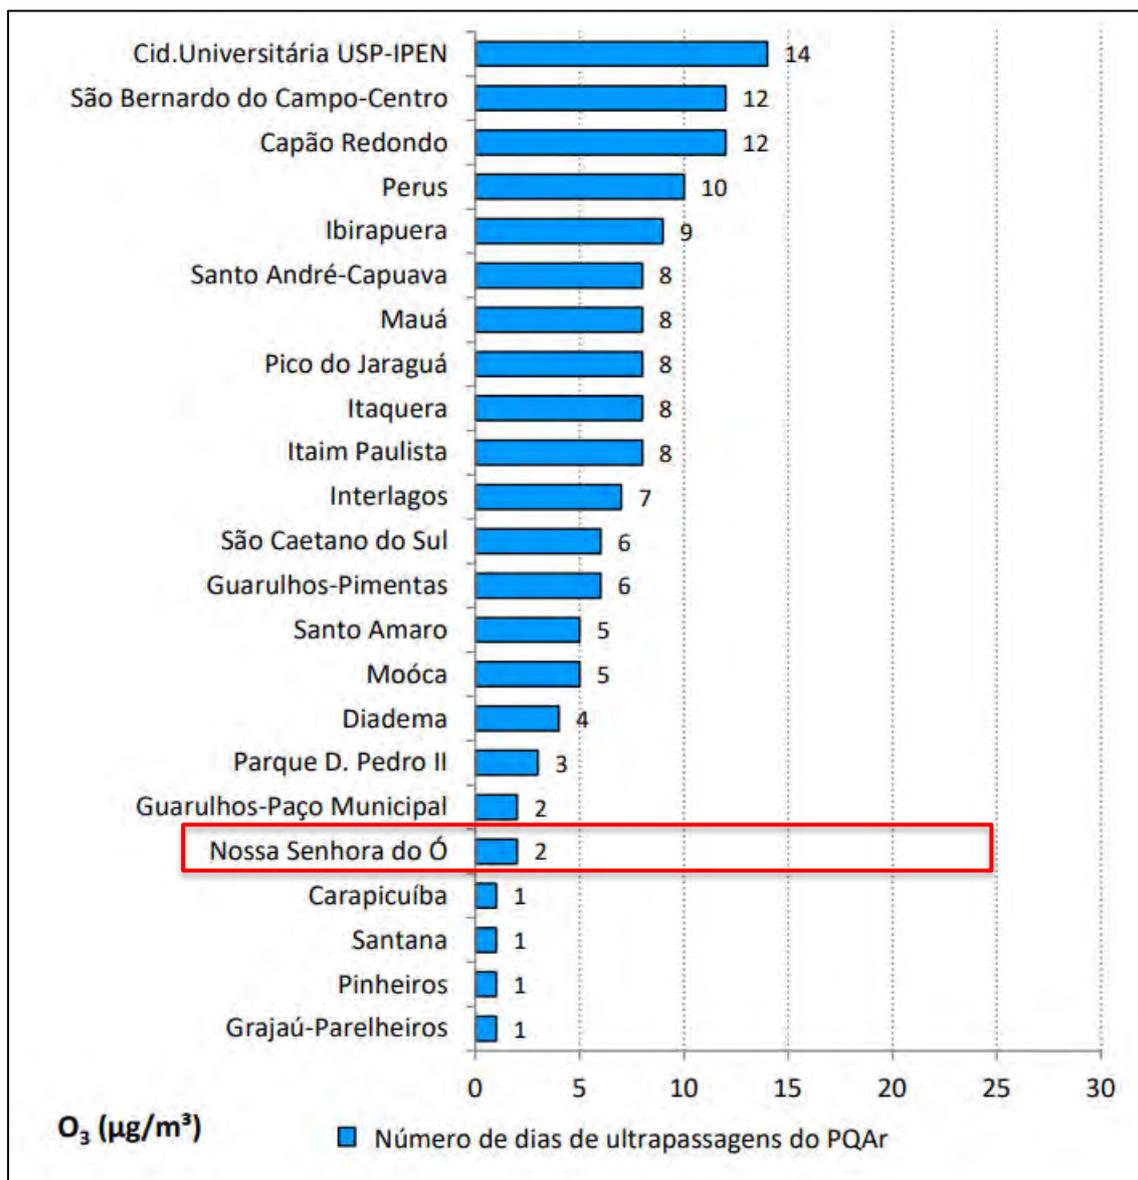
Já o parâmetro ozônio (O_3) apresenta, na região metropolitana, um alto potencial de formação, sobretudo por emissão de veículos, aliada à determinadas condições meteorológicas (CETESB, 2023). A estação de monitoramento indicou, conforme a **Figura 9.1.2-2**, ultrapassagem do padrão ($200 \mu\text{g}/\text{m}^3 - 8 \text{ h}$) em apenas 2 dias.

Figura 9.1.2-2 O_3 – Classificação do número de dias com ultrapassagens do padrão de 8h – RMSP-2022

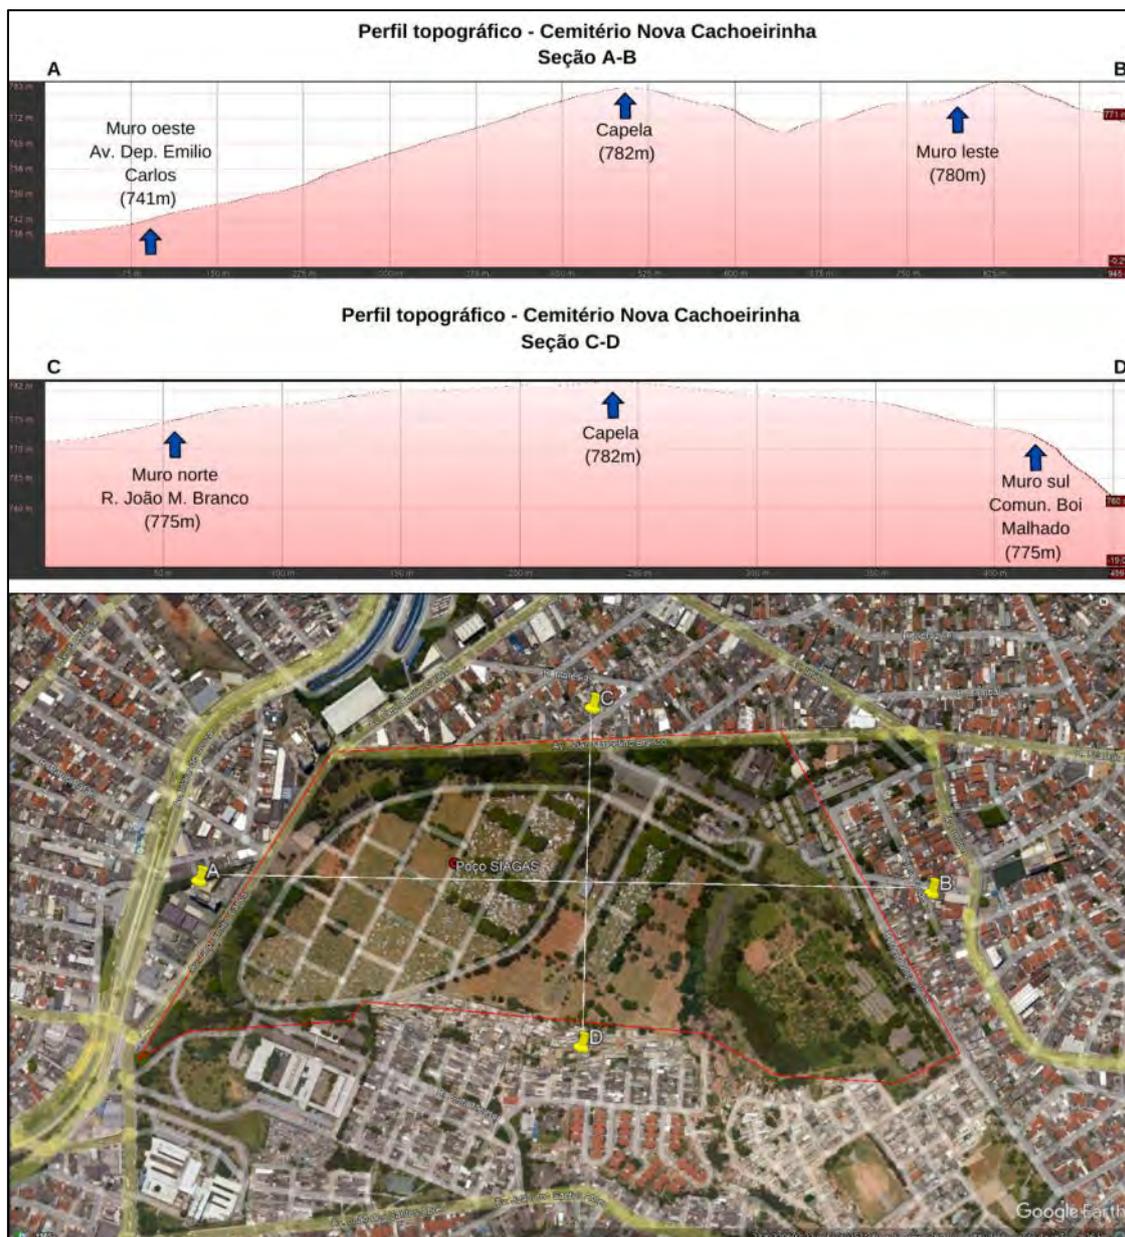
As cotas topográficas mais elevadas da All alcançam os 1200 metros, no extremo norte desta área onde está situada a Serra da Cantareira. Já a ADA do Cemitério Vila Nova Cachoeirinha está localizada em altitudes bem menos elevadas, que variam entre 738-790 metros. As declividades na ADA são variadas, no intervalo de 0° a 26°. A **Figura 9.1.5-1** ilustra a variação das altitudes na ADA por meio de perfis topográficos.

Figura 9.1.5-1 – Perfis topográficos do Cemitério Vila Nova Cachoeirinha

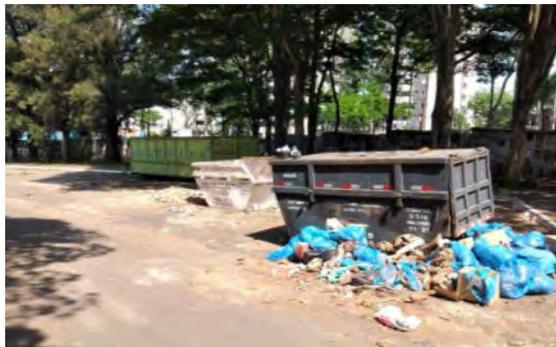
Os resíduos derivados de entulhos derivados das reformas dos jazigos e eventuais exumações é depositado em caçambas e contêineres dispostos em trecho não pavimentado da R06, próximo à Quadra 16. Na ocasião, foi observado que os resíduos encontravam-se desorganizados e com sacolas plásticas rompidas.

Foto 9.1.7.4-1 – Caçamba para depósitos de entulho na R06 x Quadra 16.

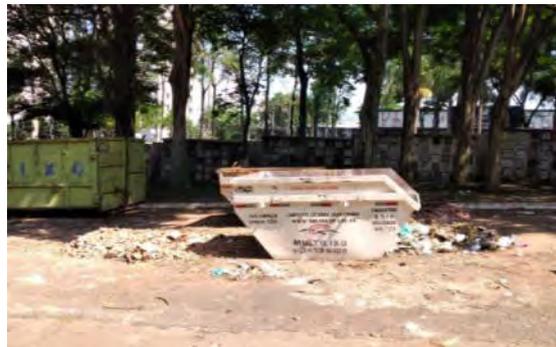
Foto 9.1.7.4-2 – Caçamba para depósitos de entulho R06 x Quadra 16.

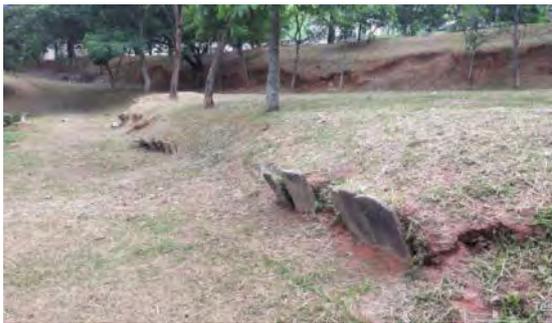
Foto 9.1.7.5-1 – Contenção de desbarrancamento com placas de concreto, nas imediações da Quadra Geral.

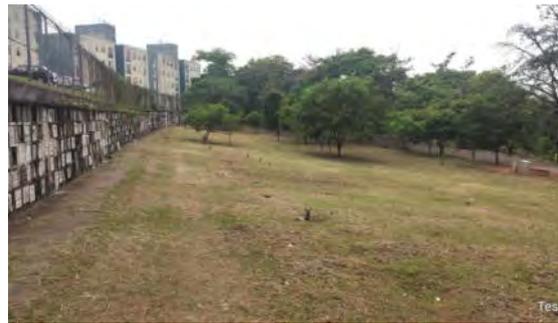
Foto 9.1.7.5-1 – Vista dos pisos permeáveis próximos ao ossário

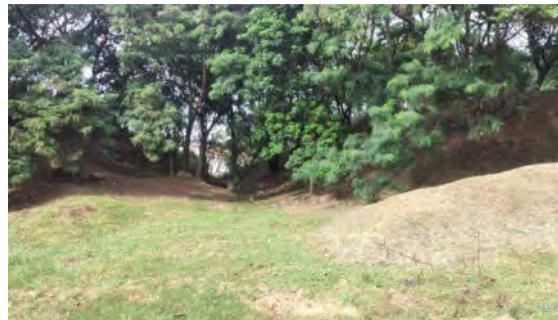
Foto 9.1.7.5-4 - Área úmida, que drena para afluente do córrego Cabuçu de Baixo (em direção à comunidade do Boi Malhado), próximo à Quadra Geral.

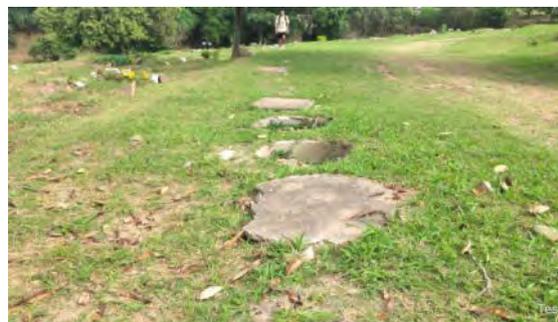
Foto 9.1.7.5-6 - Estruturas de drenagem sem tampas, próximo à Quadra Geral no setor leste

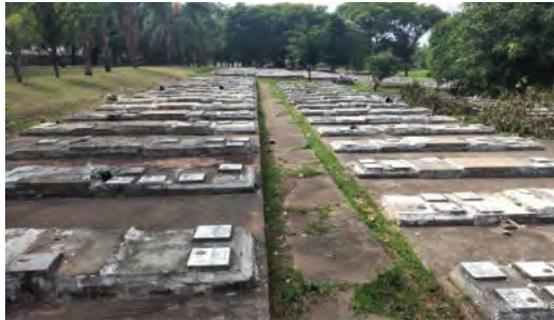
Foto 9.1.7.5-7: Canaletas entre gavetas funerárias, no setor leste do cemitério.

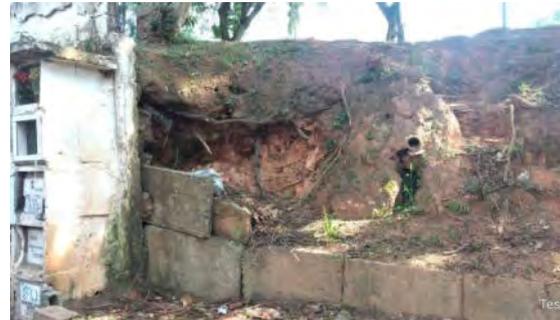
Foto 9.1.7.5-8: solapamento atrás de muro do ossário próximo à R08.

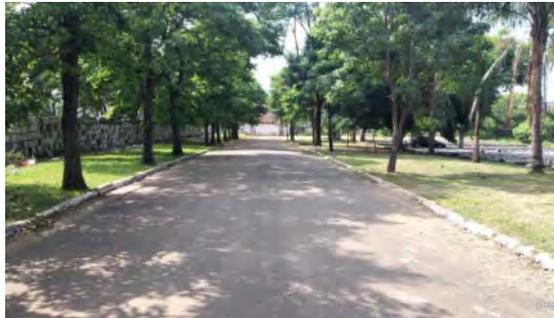
Foto 9.1.7.5-9: Piso impermeável na R06.

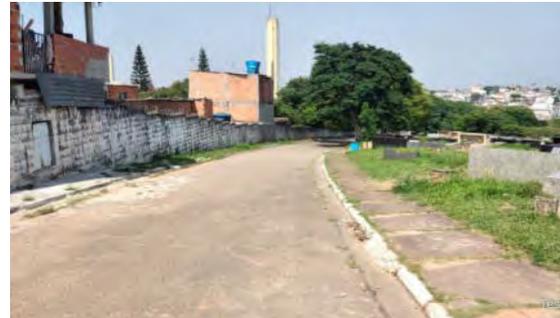
Foto 9.1.7.5-10: Piso impermeável em declive suave na R06

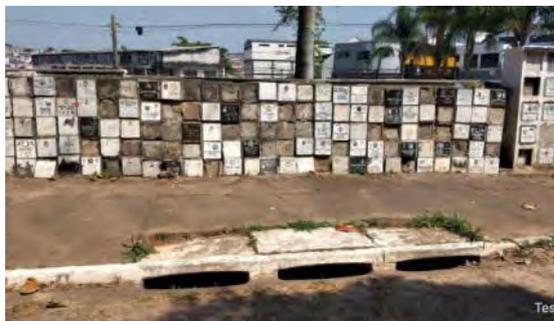
Foto 9.1.7.5-11 - Bueiros ligados à rede de drenagem de águas pluviais, na R06 x Quadra 25.

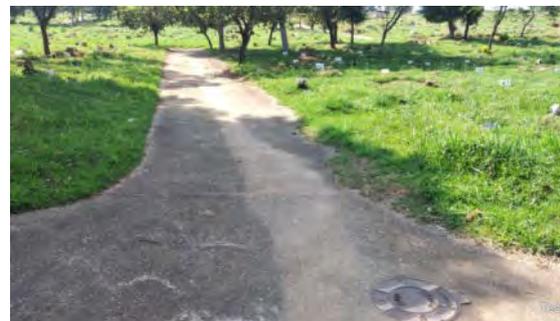
Foto 9.1.7.5-12: Arruamento com piso impermeável e buerio de sistema de drenagem impermeável, próximo à Quadra 02.

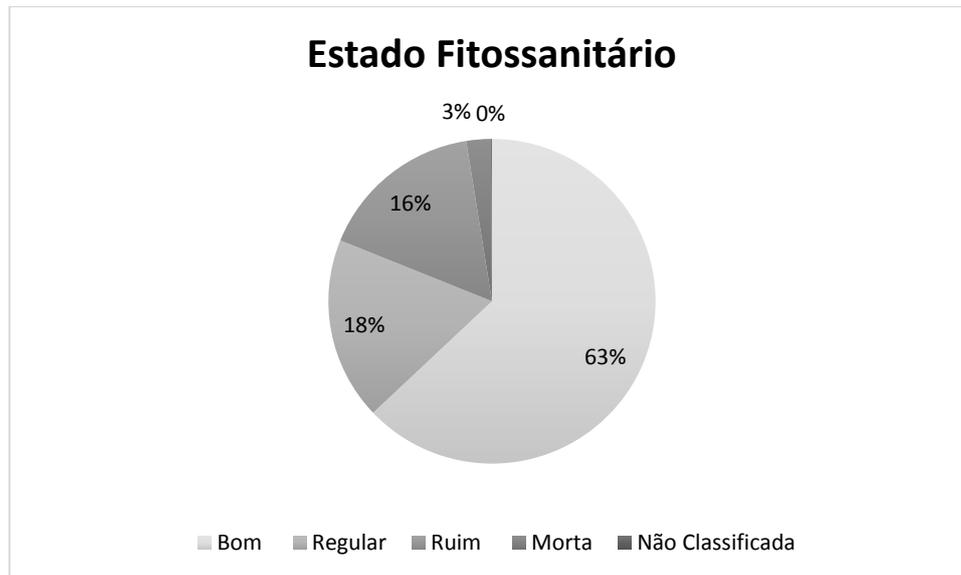
Na **Figura 9.2.2-1**, inserida abaixo, é possível verificar que menos da metade das árvores cadastradas tiveram seu estado fitossanitário considerado bom.

Figura 9.2.2-1 – Estado Fitossanitário das árvores cadastradas no cemitério Vila Nova Cachoeirinha.

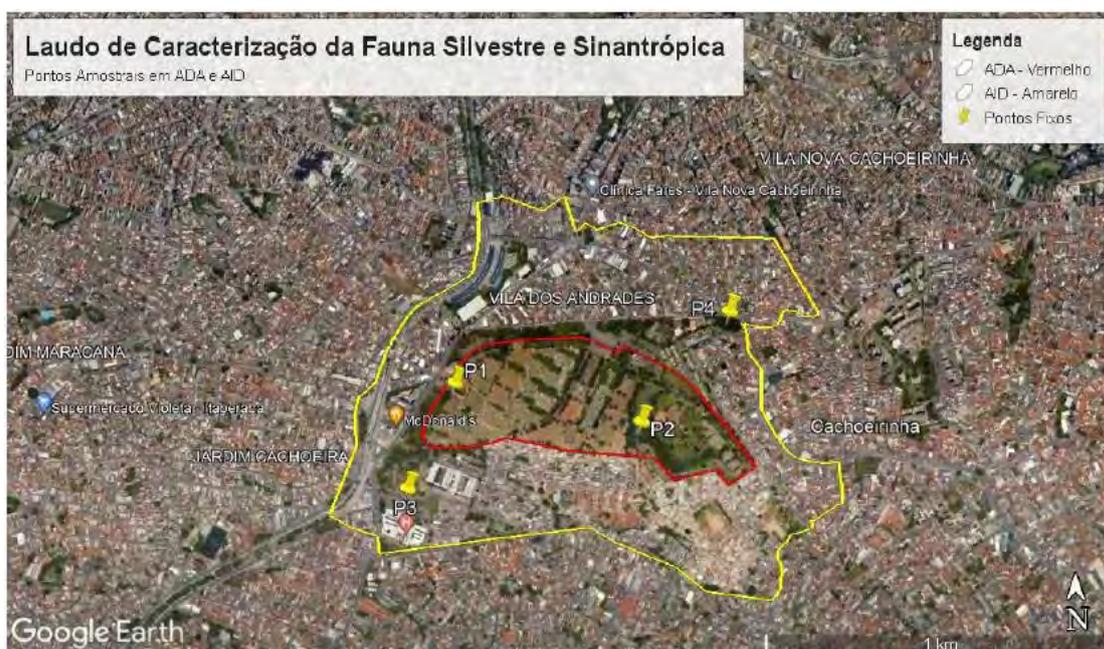
Mas, também é relevante a coleta de dados em áreas menos afetadas pelo empreendimento. A **Figura 9.2.3-1**, abaixo, mostra os pontos onde foram realizadas as amostragens da fauna. Como é possível verificar foram realizados pontos dentro do cemitério e em seu entorno (Área de Influência Direta - AID).

Figura 9.2.3-1 – Pontos de amostragem da Fauna

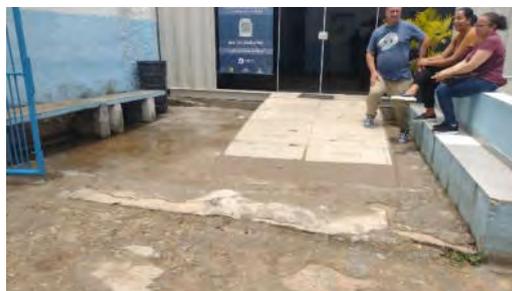
Foto 9.3.2-2 – Rampa de acesso às áreas comuns

O Cemitério Vila Nova Cachoeirinha conta com rampas de acesso à área administrativa e agência funerária. O edifício também conta com lavatório com barras de apoio e áreas de transferência.

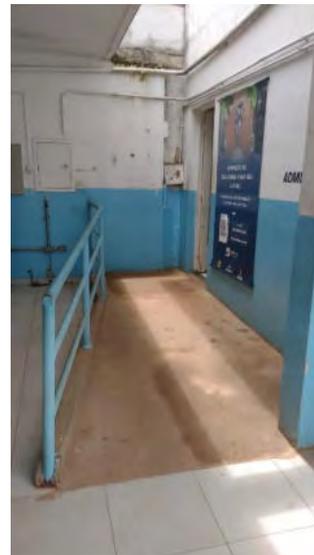
Foto 9.3.2-4 – Rampa de acesso à administração

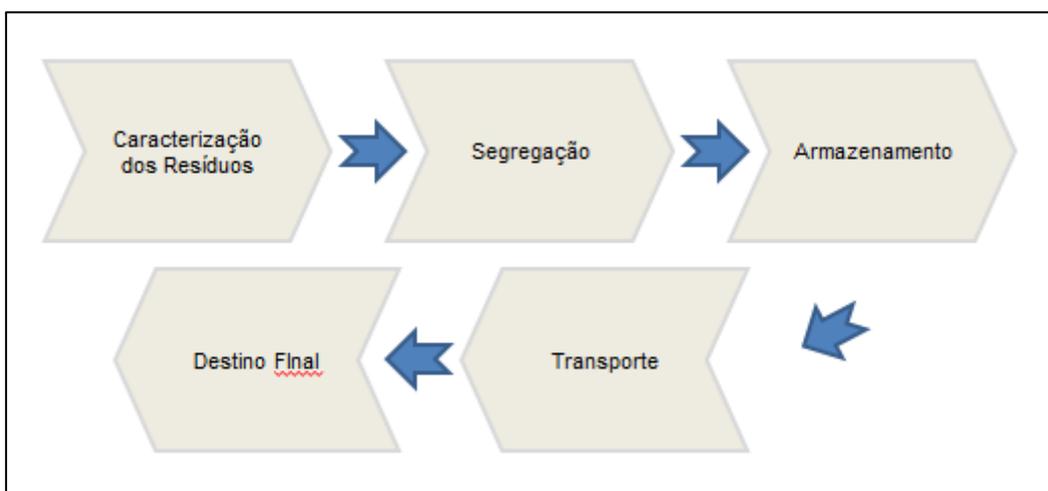
A metodologia de gerenciamento dos resíduos é apresentada na **Figura 11.1.9-1**, a seguir.

Figura 11.1.9-1 - Etapas principais do gerenciamento dos resíduos

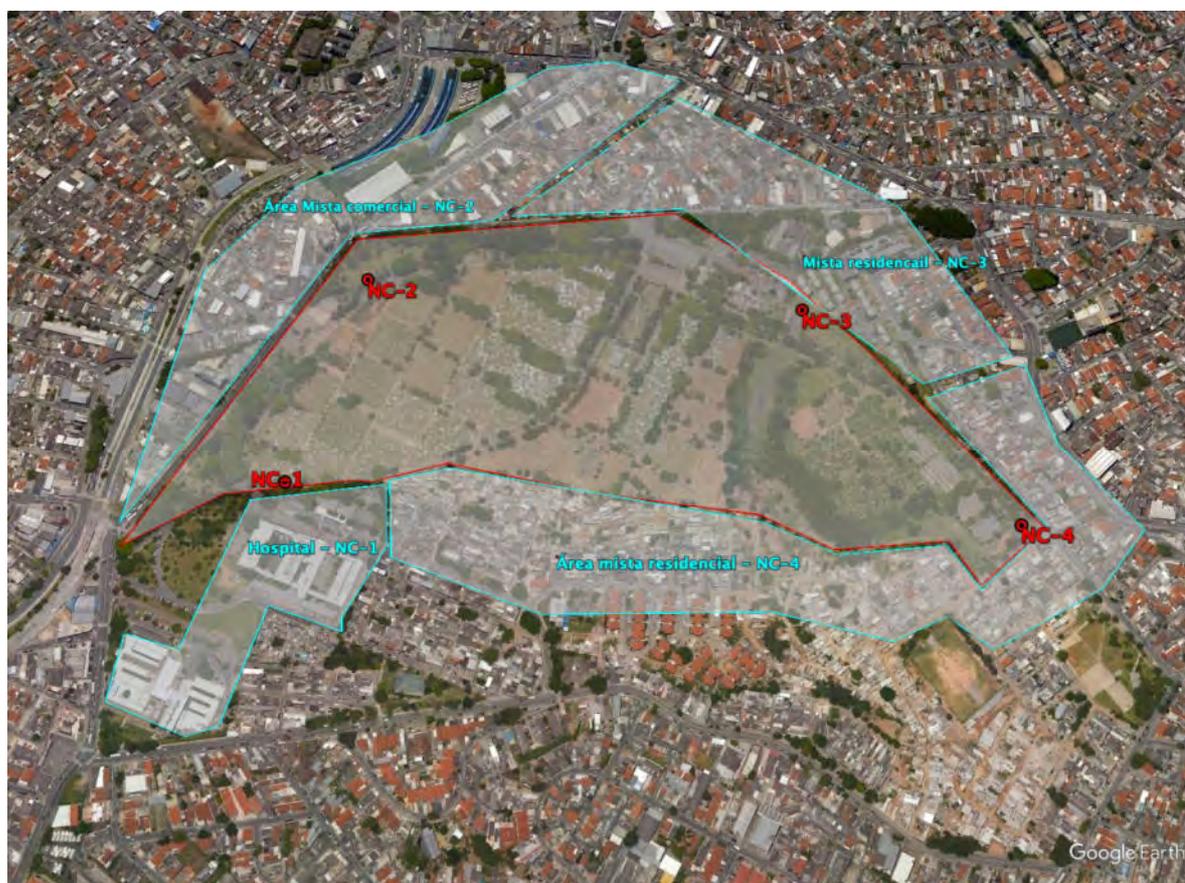
A imagem a seguir mostram a localização do cemitério (polígono vermelho), pontos de medição e áreas receptoras consideradas (polígonos azuis claro). Adiante estão os resultados obtidos.

Localização do cemitério, pontos de medição e áreas receptoras

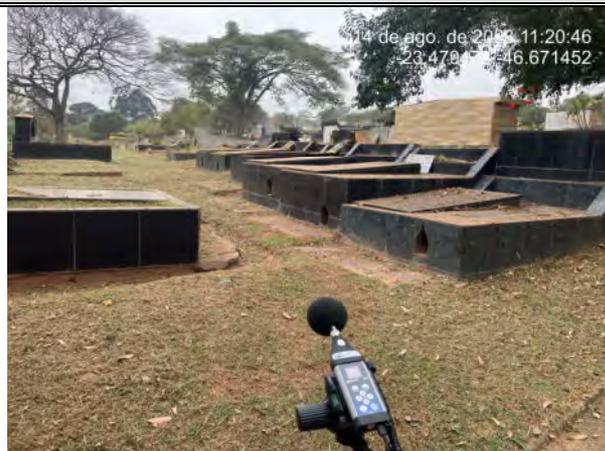
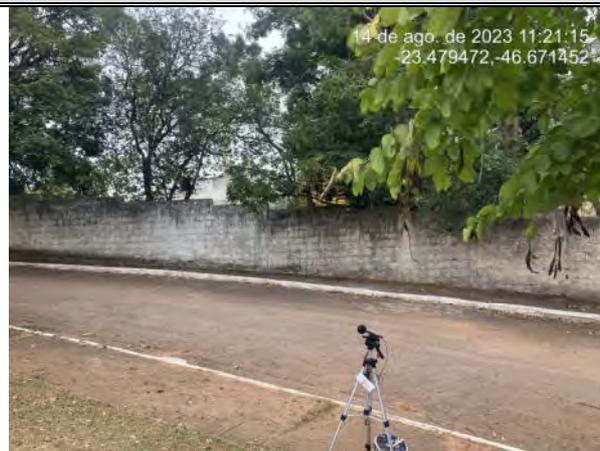
Ponto NC-1

Condição	Nível de Ruído L _{Aeq}
Diurno	56,3 dB(A)
Início de noite	47,7 dB(A)
Noturno	49,6 dB(A)

- O ponto de medição está dentro do cemitério, não se aplicando o padrão de ruído ambiente. Mas a área receptora mais sensível, representada por este ponto, conforme a legislação federal e municipal, é:
 - Área de hospitais (NBR-10.151): padrão de ruído 50 dB(A) diurno e 45 dB(A) noturno.
 - ZC (Lei Municipal 16.402): padrões (60 diurno/ 55 início noite / 50 noturno)
- Ultrapassagem dos padrões nos períodos diurno e noturno.
- Fonte sonora predominante: corte de grama no cemitério na avaliação diurna e tráfego externo nas medições noturnas
- Atividade do cemitério audível na medição diurna.

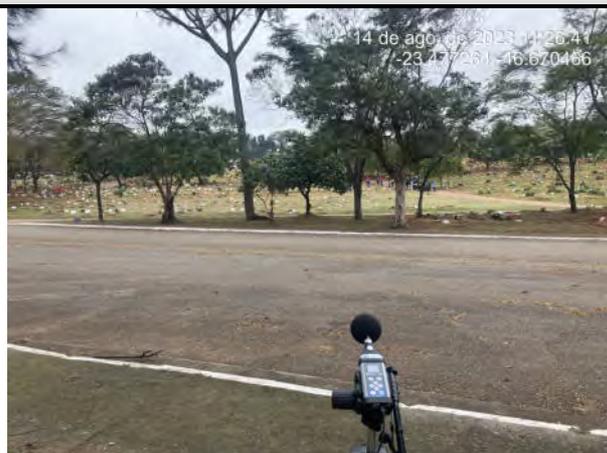
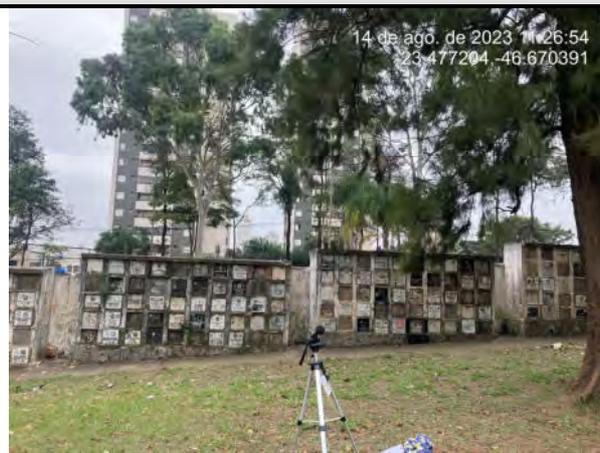
Ponto NC-2

Condição	Nível de Ruído L _{Aeq}
Diurno	51,0 dB(A)
Início de noite	50,5 dB(A)
Noturno	50,6 dB(A)

- O ponto de medição está dentro do cemitério, não se aplicando o padrão de ruído ambiente. Mas a área receptora mais sensível, representada por este ponto, conforme a legislação federal e municipal, é:
 - Área mista predominante comercial (NBR-10.151): padrão de ruído 60 dB(A) diurno e 55 dB(A) noturno.
 - ZEU (Lei Municipal 16.402): padrões (60 diurno / 55 início noite / 50 noturno)
- Ultrapassagem dos padrões no período noturno.
- Fonte sonora predominante: tráfego externo
- Atividade do cemitério não audível

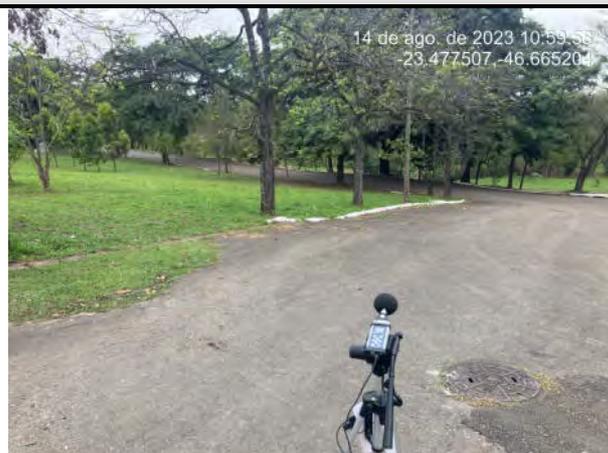
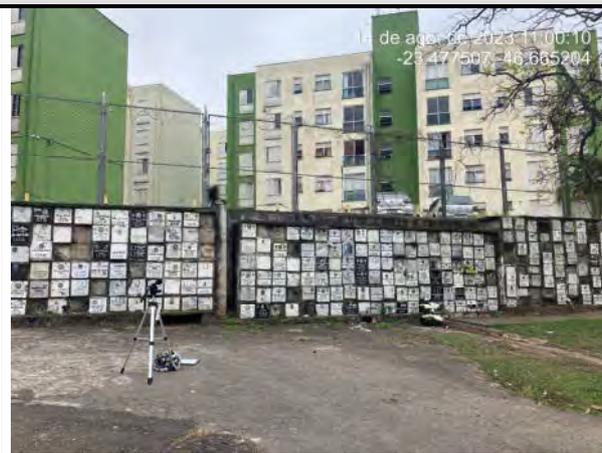
Ponto NC-3

Condição	Nível de Ruído L _{Aeq}
Diurno	47,7 dB(A)
Início de noite	44,2 dB(A)
Noturno	40,0 dB(A)

- O ponto de medição está dentro do cemitério, não se aplicando o padrão de ruído ambiente. Mas a área receptora mais sensível, representada por este ponto, conforme a legislação federal e municipal, é:
 - Área mista predominante residencial (NBR-10.151): padrão de ruído 55 dB(A) diurno e 50 dB(A) noturno.
 - ZEIS-2 (Lei Municipal 16.402): padrões (50 diurno / 45 início noite / 40 noturno)
- Atendimento aos padrões nos 3 períodos.
- Fonte sonora predominante: tráfego externo
- Atividade do cemitério não audível

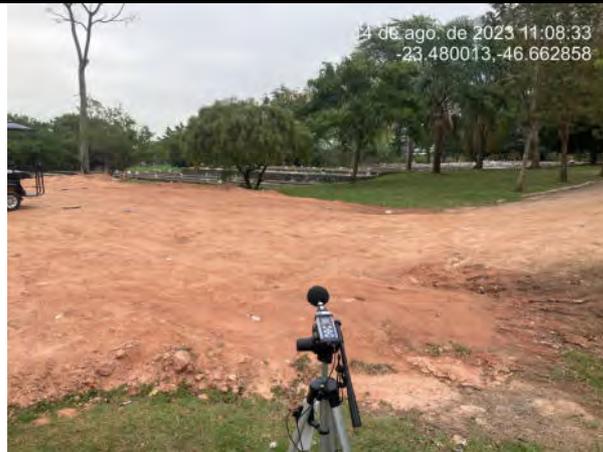
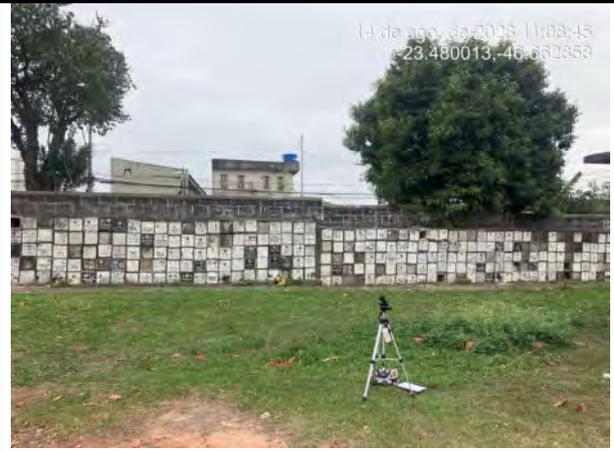
Ponto NC-4

Condição	Nível de Ruído L _{Aeq}
Diurno	52,3 dB(A)
Início de noite	49,9 dB(A)
Noturno	48,5 dB(A)

- O ponto de medição está dentro do cemitério, não se aplicando o padrão de ruído ambiente. Mas a área receptora mais sensível, representada por este ponto, conforme a legislação federal e municipal, é:
 - Área mista predominante residencial (NBR-10.151): padrão de ruído 55 dB(A) diurno e 50 dB(A) noturno.
 - ZEIS-1 (Lei Municipal 16.402): padrões (50 diurno / 45 início noite / 40 noturno)
- Ultrapassagem dos padrões nos 3 períodos.
- Fonte sonora predominante: tráfego externo
- Atividade do cemitério não audível

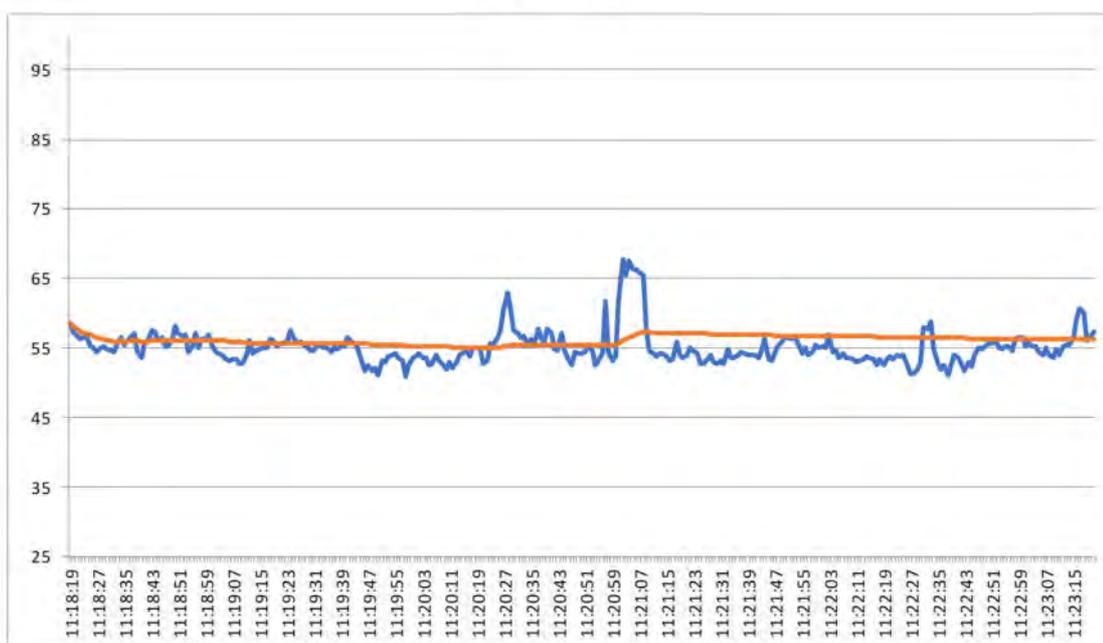
Registro Gráfico

Informações do Equipamento		
Svantek	Model: 971	Serial Number: 72501
According: IEC 61252 ANSI S1.25/1991; IEC 61672/2013; IEC 61260/2014; IEC 60651/2001 - Class I		
Cert. Calibração - RBC: nº 137.017 de 22/07/2022 Laboratório Chrompack (Credenc. Inmetro: nº 256)

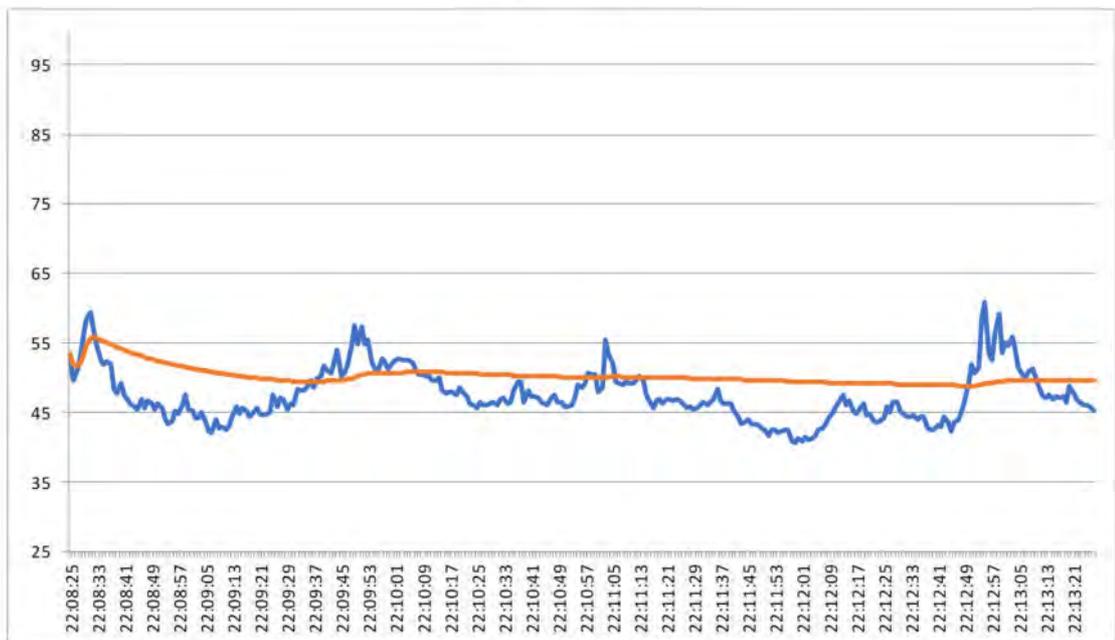
Registro Gráfico

Resultados			
Intervalo de Logging (seg):	1	Data:	14/08/2023
Detector e Faixa de Frequência:		Início:	22:08:25
RMS A: 20Hz - 20kHz	Fast		
Tempo de integração:	100 ms	Total Leq:	49,6 dB
Banda de Medição:	26-124 dB(A)	Total L10:	52,5 dB
		Total L50:	46,7 dB
Tempo de amostragem:	304 segundos	Total L90:	43,3 dB
		Total Lmáx:	60,8 dB

Informações do Equipamento		
SvanteK	Model: 971	Serial Number: 72501
According: IEC 61252 ANSI S1.25/1991; IEC 61672/2013; IEC 61260/2014; IEC 60651/2001 - Class I		
Cert. Calibração - RBC: nº 137.017 de 22/07/2022 Laboratório Chrompack (Credenc. Inmetro: nº 256)

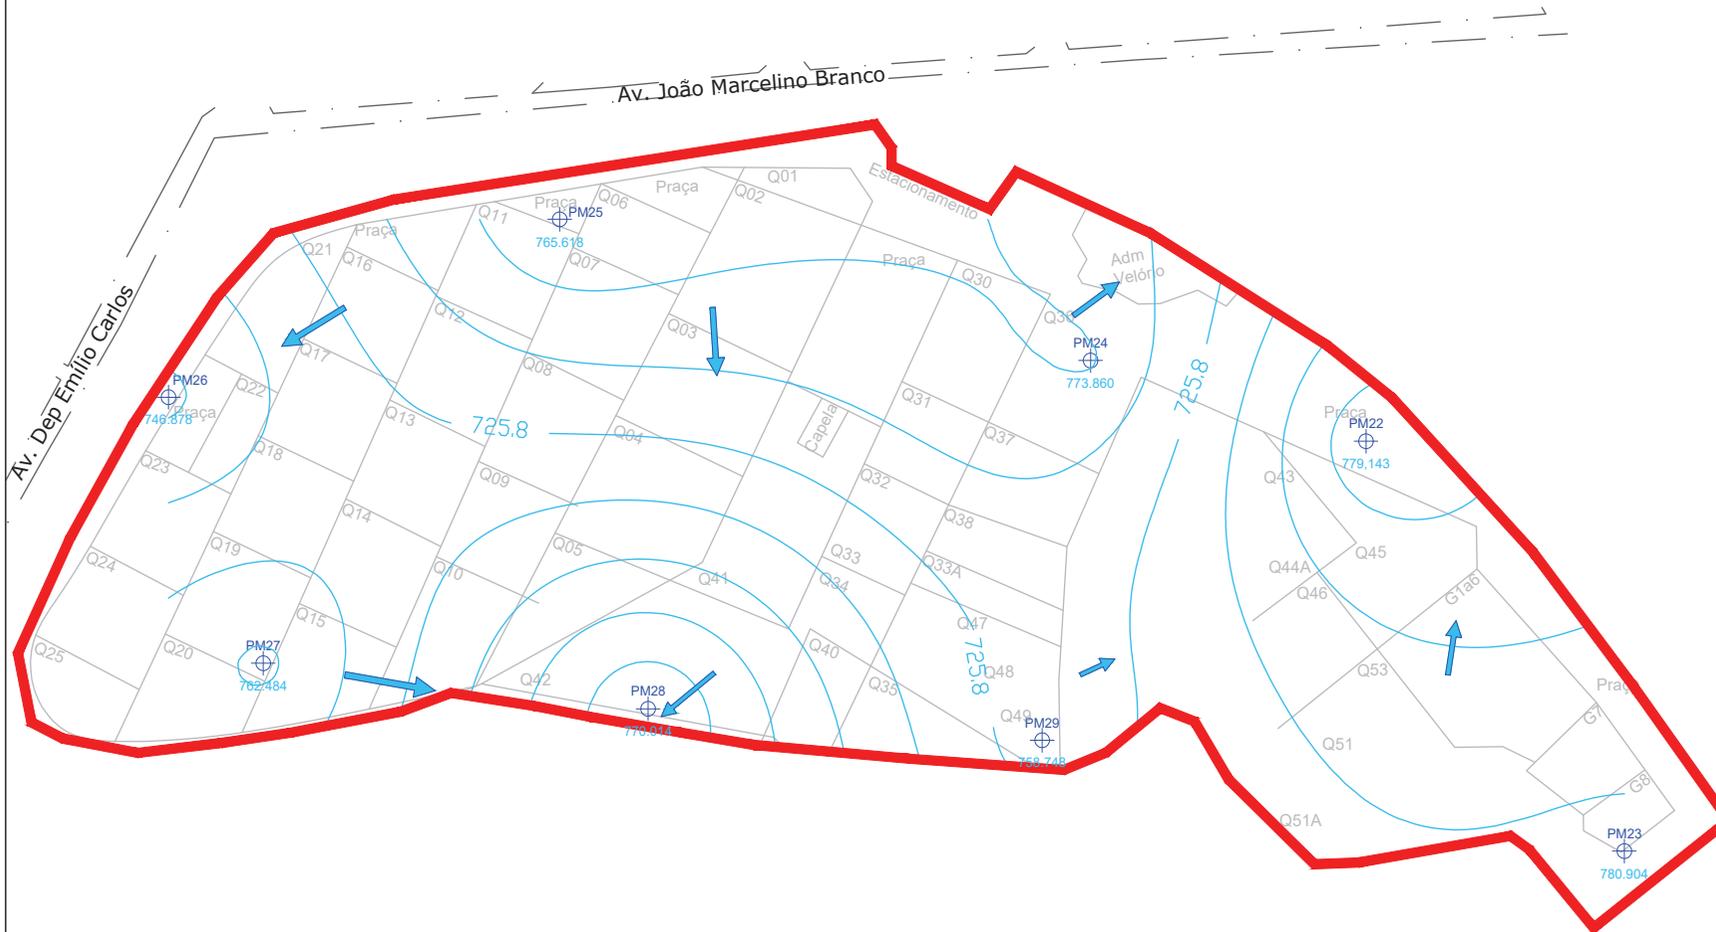
Cliente: CORTEL CEMITÉRIO VILA NOVA CACHOEIRINHA		
Projeto: 685.2688.23-IAC Investigação Ambiental Confirmatória		
Figura: 5.2.1 Mapa Potenciométrico		
Elaborado por: Josiane Barbosa	Revisado por: Luciana B. Trevisan	
Aprovado por: Paula Ramos	Data: 08/11/2023	Revisão: 00
Arquivo: <small>IAC_VILA NOVA CACHOEIRINHA_FIGURAS</small>

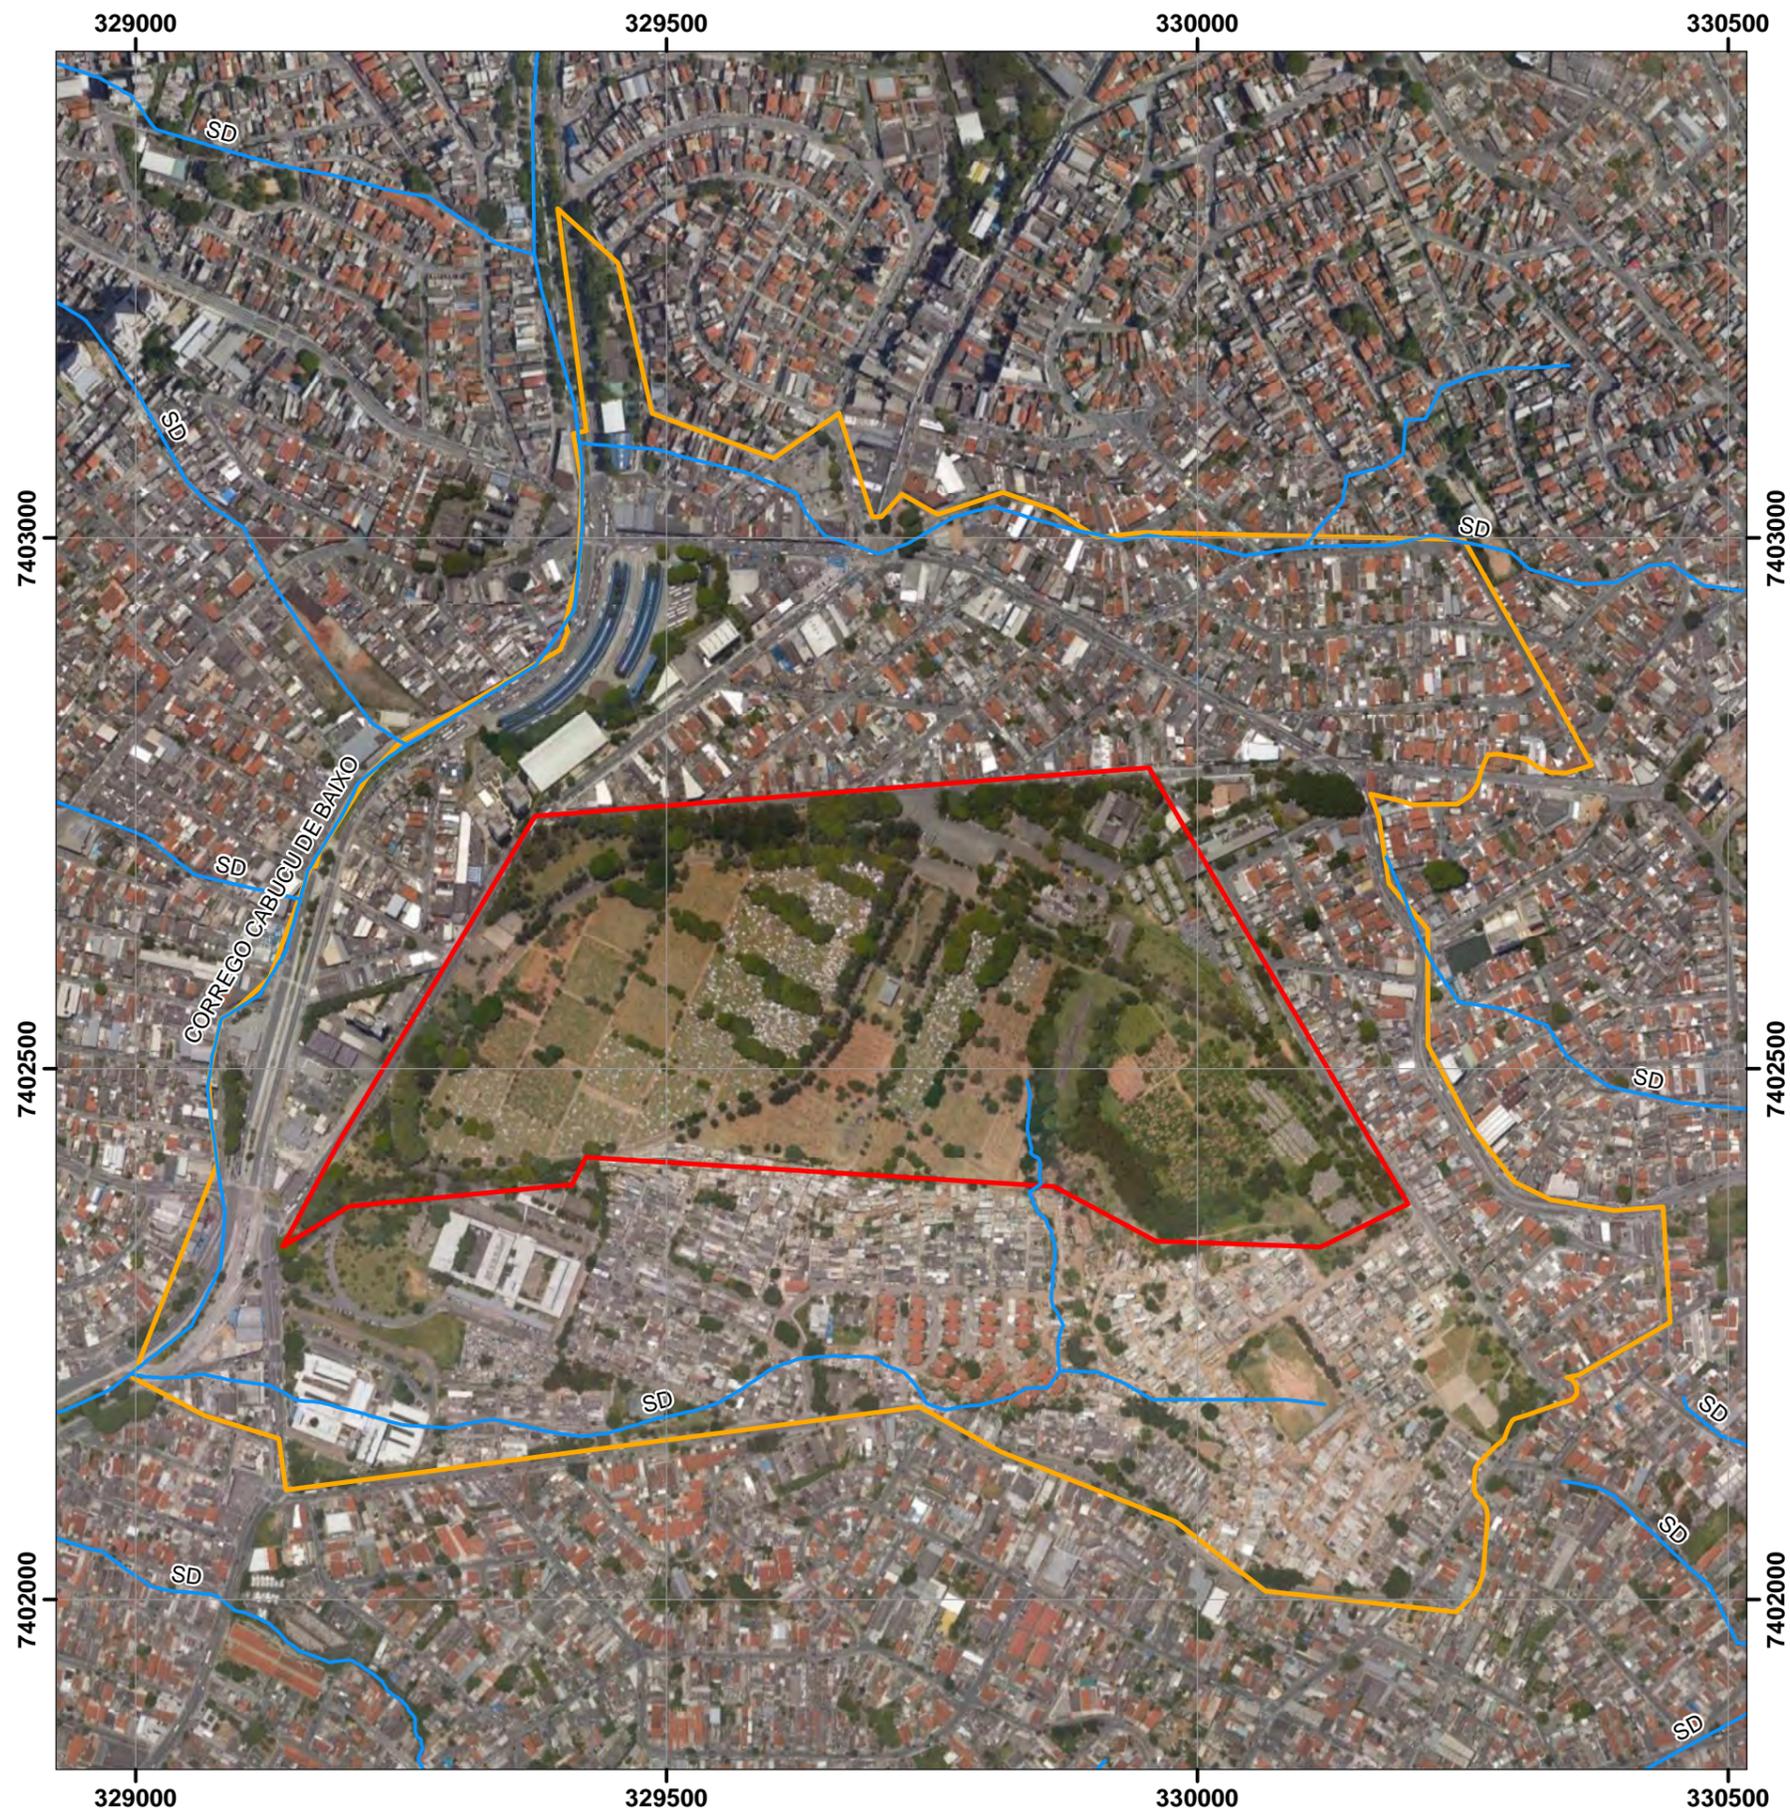
Título: Rede Hídrica da AID	Projeto: Estudo de Viabilidade Ambiental	Data: Novembro 2023	Escala: Gráfica
	Cliente: SPE CONSÓRCIO CORTEL SP S.A.	Local: Município de São Paulo - SP	Mapa 11

- Hidrografia
- Cemitério Nova Cachoeirinha
- AID (Meio Físico e Meio Biótico)
