ESTUDO DE VIABILIDADE AMBIENTAL

CEMITÉRIO “VILA NOVA CACHOEIRINHA”

Natureza do Trabalho: Estudo de Viabilidade Ambiental para Adequação dos Cemitérios Existentes em abril de 2003

Consultoria: **ConAm Consultoria Ambiental**

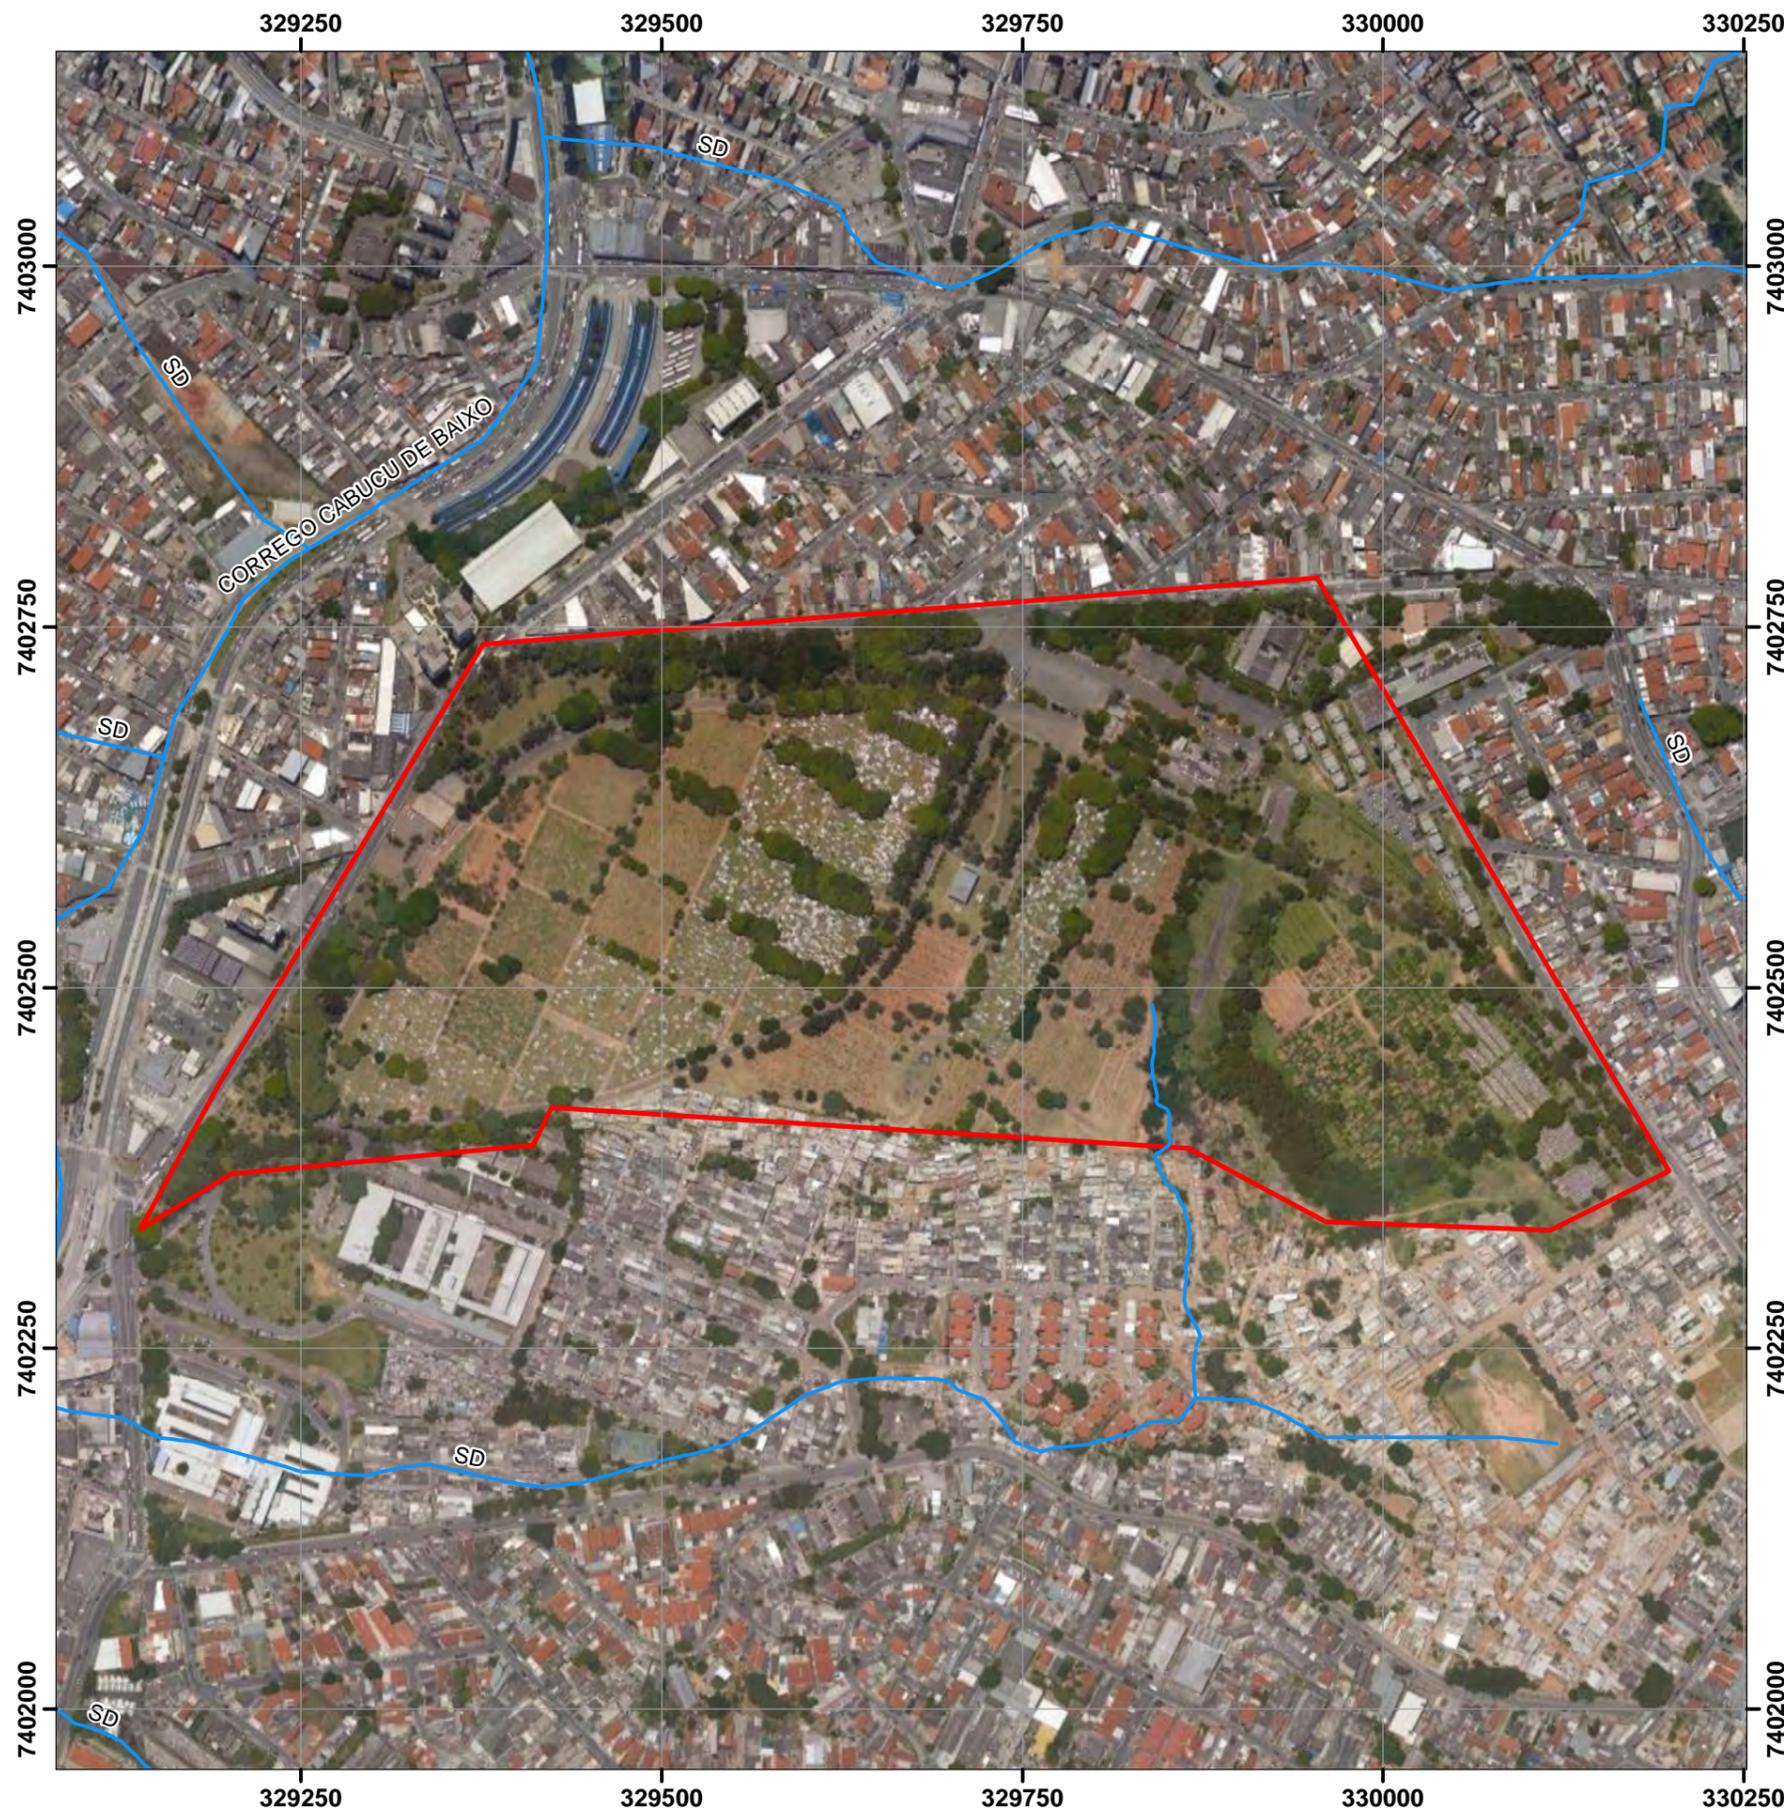
Título: Rede Hídrica da ADA	Projeto: Estudo de Viabilidade Ambiental	Data: Novembro 2023	Escala: Gráfica
	Cliente: SPE CONSÓRCIO CORTEL SP S.A.	Local: Município de São Paulo - SP	Mapa 12

- Hidrografia
- Cemitério Nova Cachoeirinha

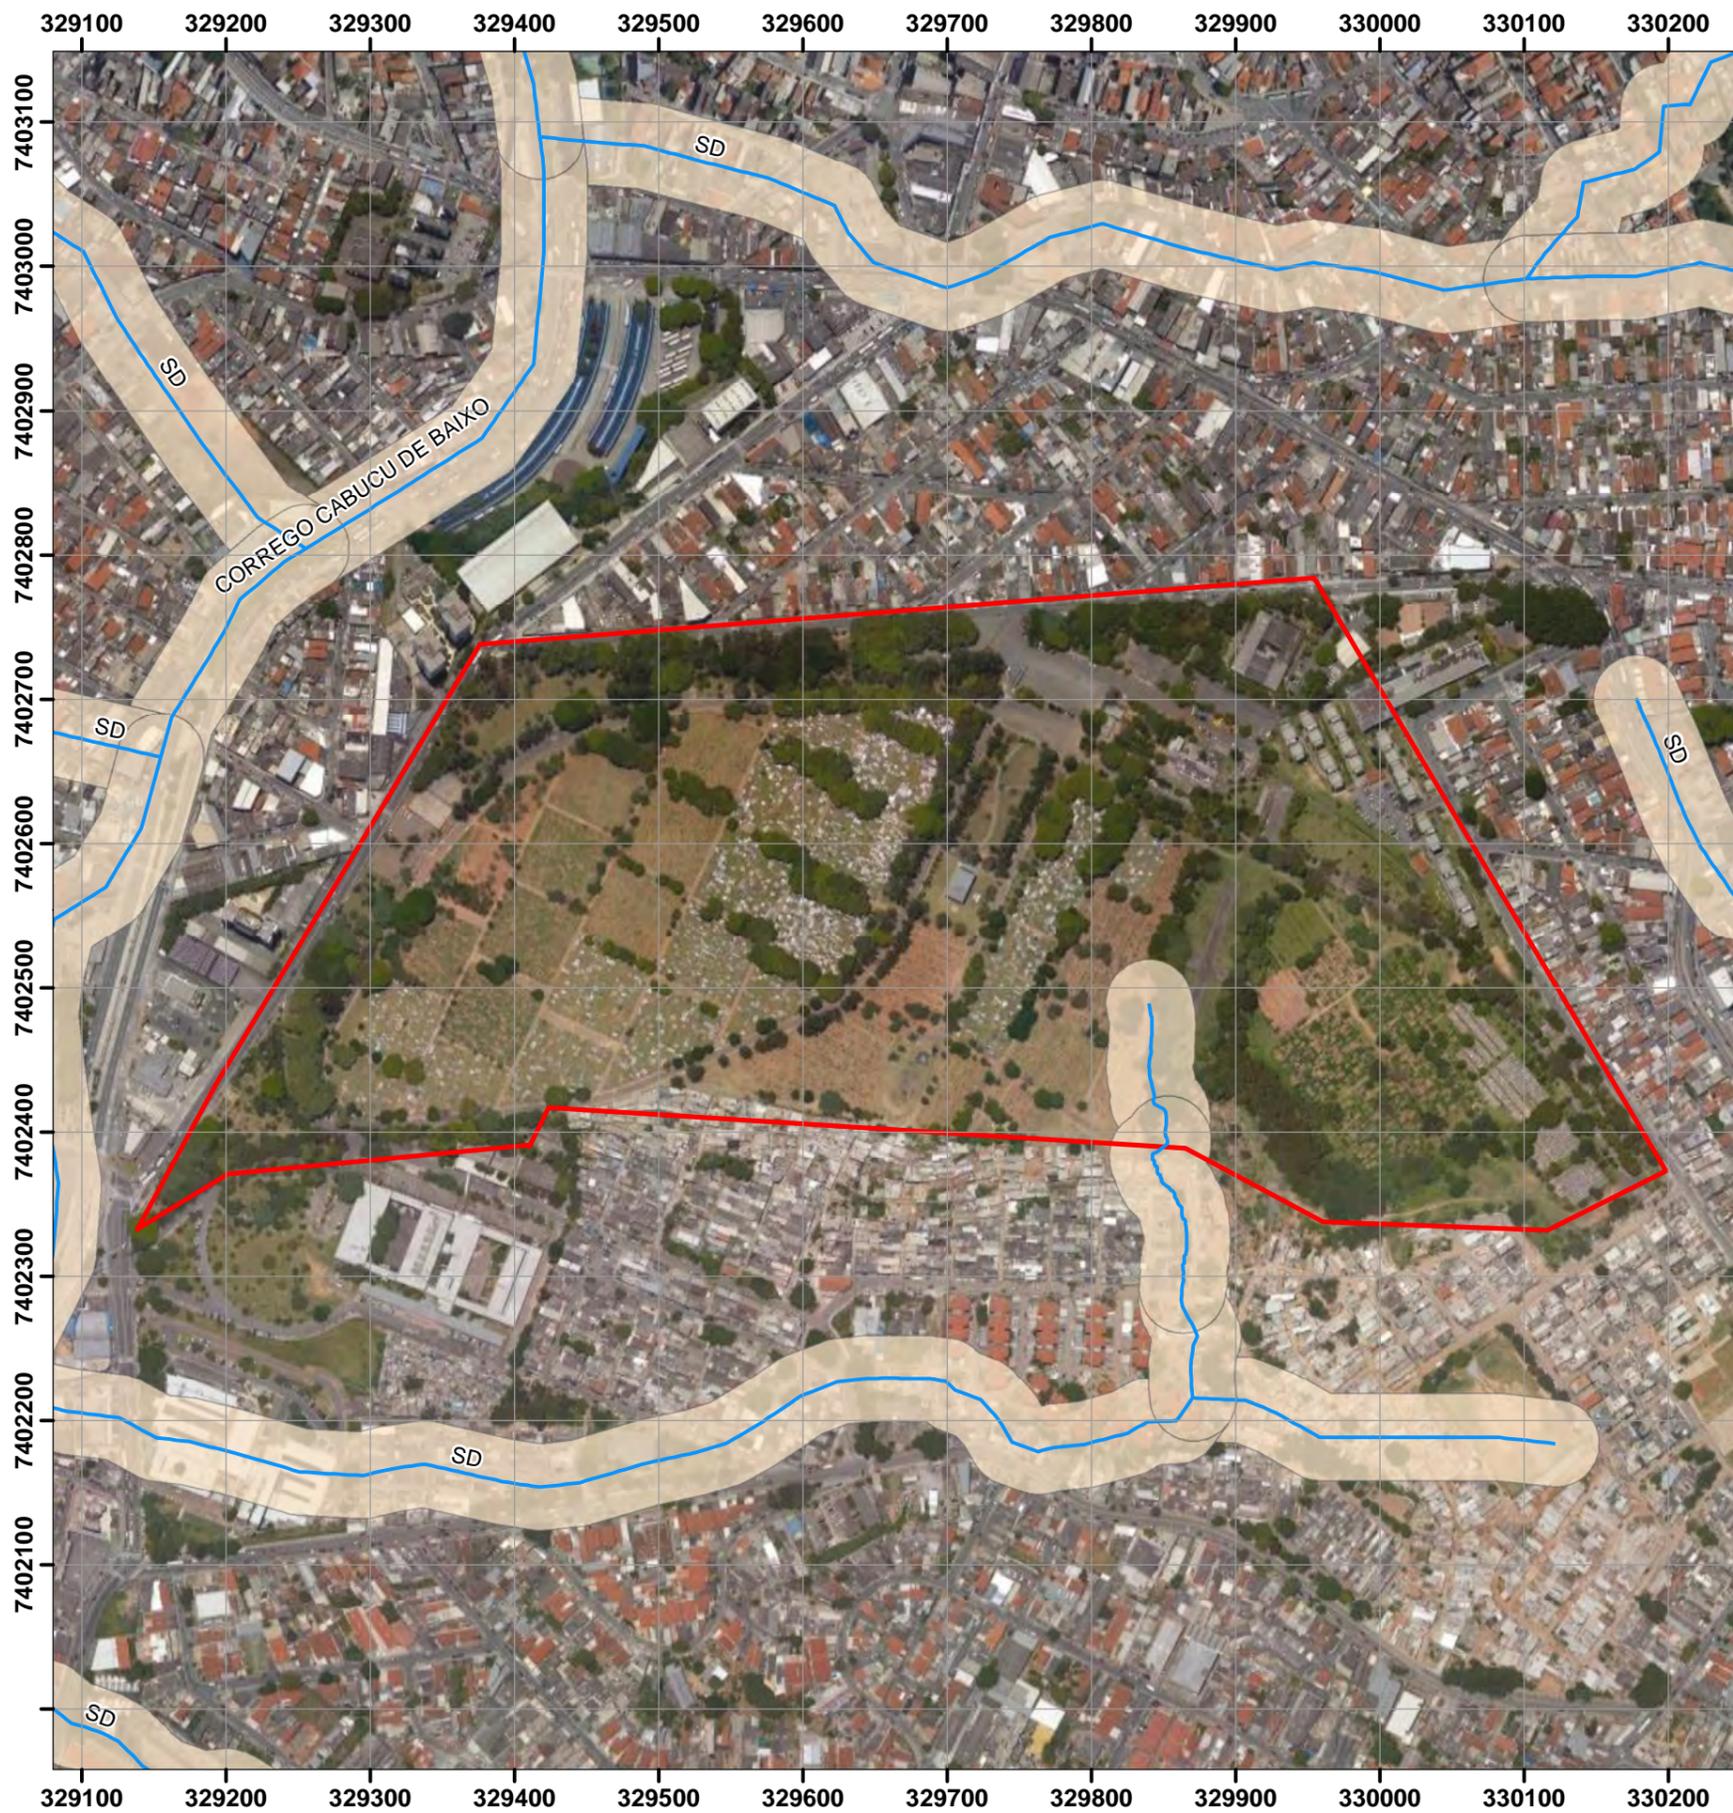
Título: Área de Proteção Permanente (APP)	Projeto: Estudo de Viabilidade Ambiental	Data: Novembro 2023	Escala: Gráfica
	Cliente: SPE CONSÓRCIO CORTEL SP S.A.	Local: Município de São Paulo - SP	Mapa 13

- Hidrografia
- Cemitério Nova Cachoeirinha
- Área de Proteção Permanente (APP de 30 metros segundo Lei Federal n.12.651/2012)

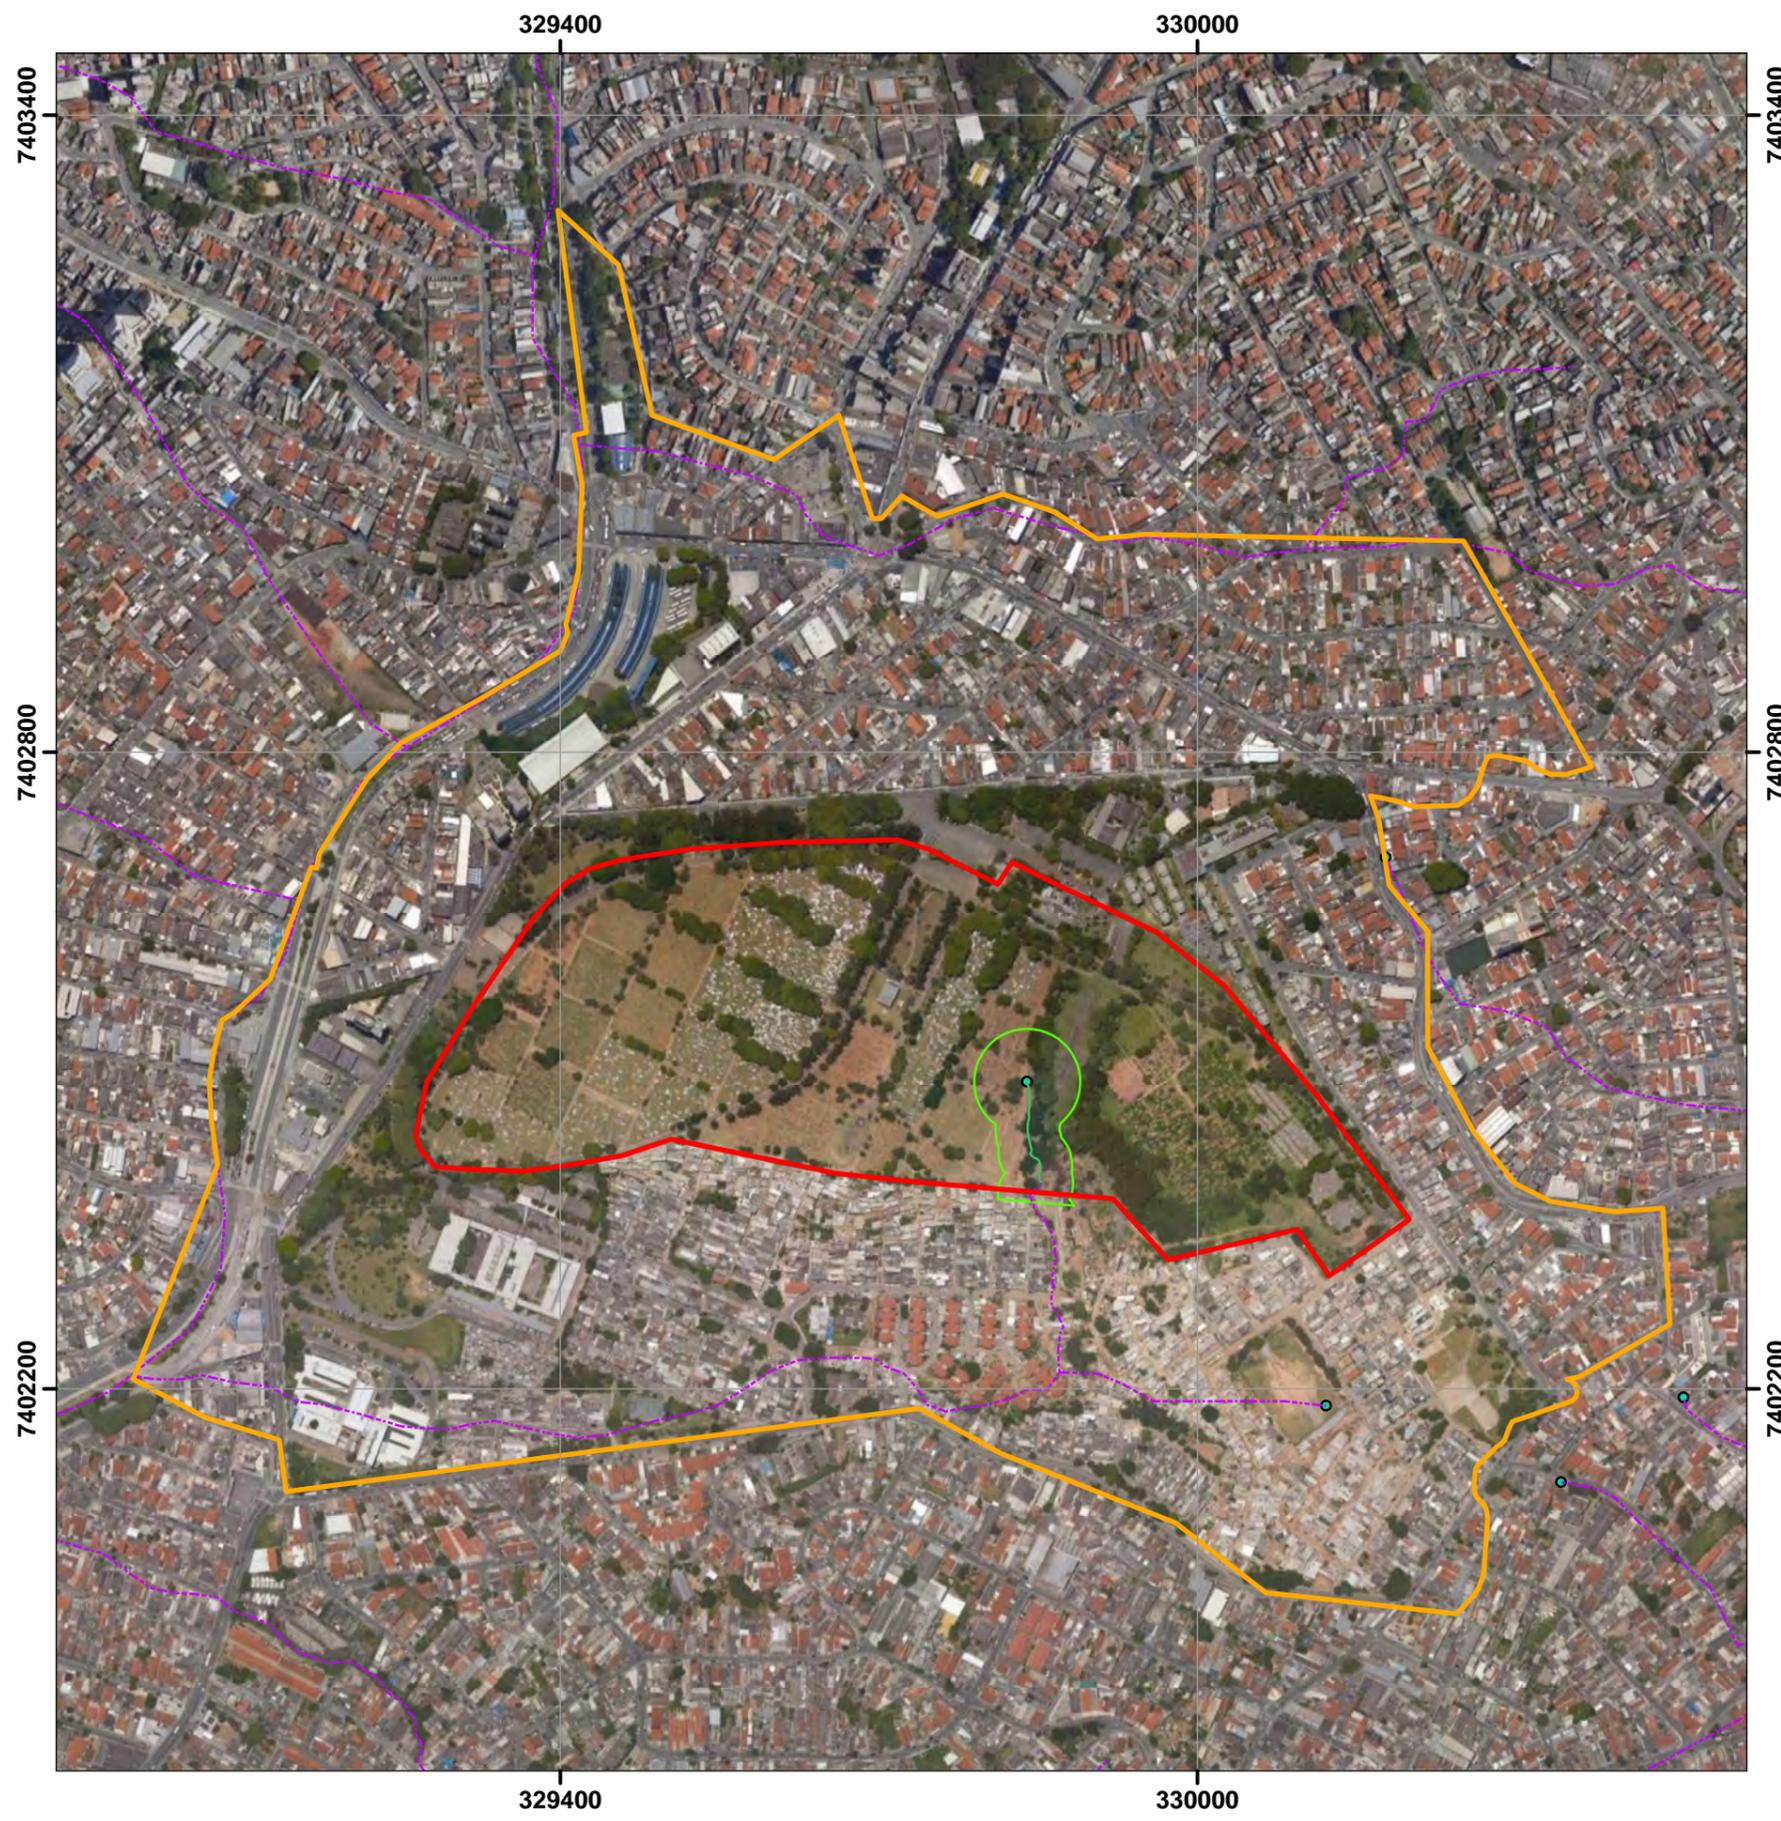
Título:	Vegetação imune ao corte	Projeto:	Estudo de Viabilidade Ambiental	Data:	Agosto 2023	Escala:	Gráfica
	Cliente:	SPE CONSÓRCIO CORTEL SP S.A.	Local:	Município de São Paulo - SP	M-15-4

- Cemitério Nova Cachoeirinha
- AID (Meio Físico e Meio Biótico)
- Hidrografia tamponada/ canalizada
- Hidrografia a céu aberto
- Nascente
- APP

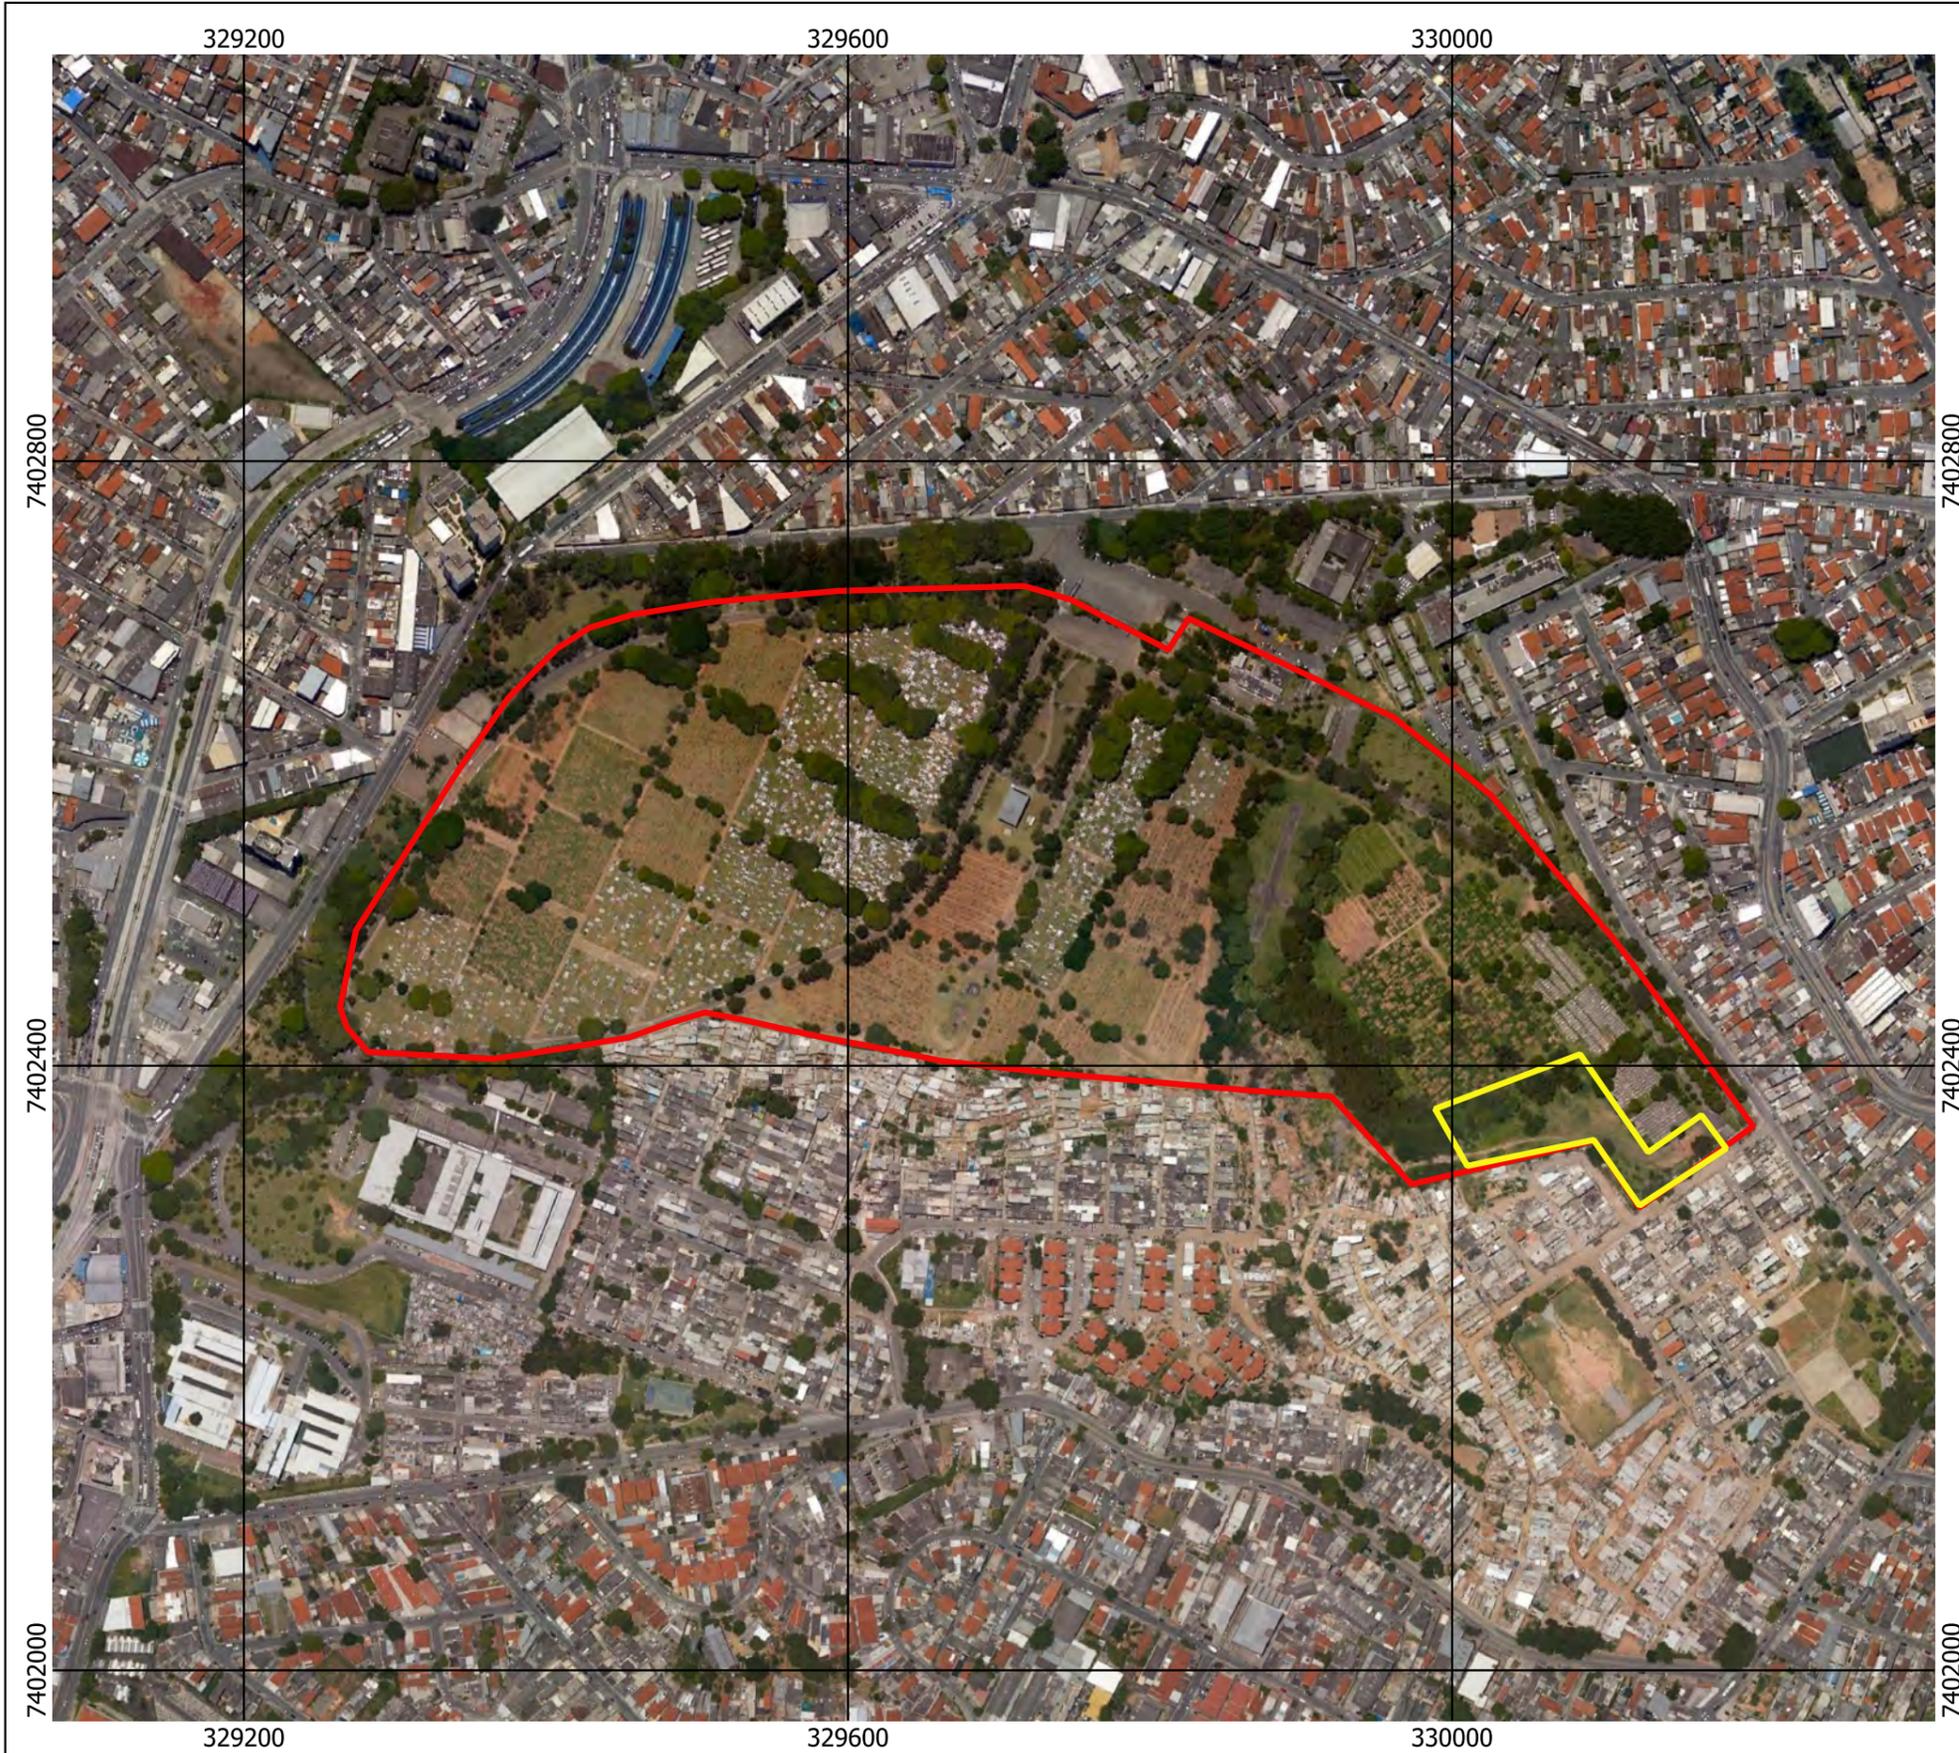
- Limite do cemitério
- Localização do jazigo vertical a ser implantado

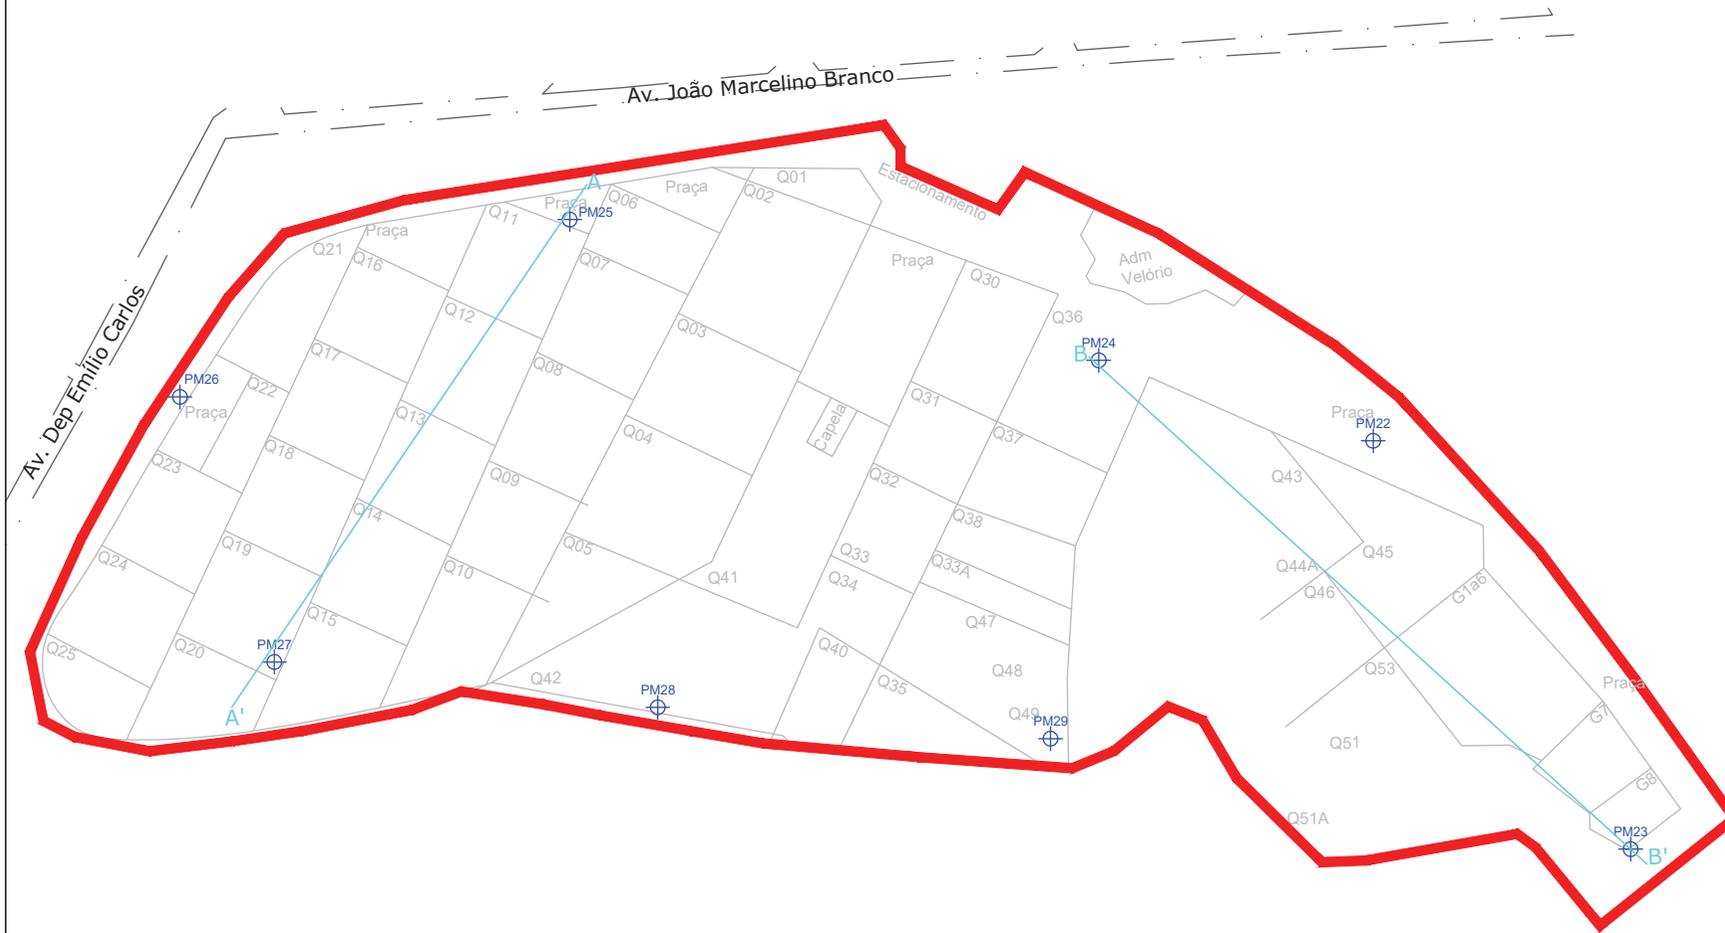
Cliente:		CORTEL CEMITÉRIO VILA NOVA CACHOEIRINHA	
Projeto:		685.2688.23-1AC Investigação Ambiental Confirmatória	
Figura:		Anexo I Corte: Seção geológica - A-A' e B-B'	
Elaborado por:	Josiane Barbosa	Revisado por:	Luciana B. Trevisan
Aprovado por:	Paula Ramos	Data:	22/11/2023
		Revisão:	00
		Arquivo:	AC_VILA NOVA CACHOEIRINHA_FIGURAS

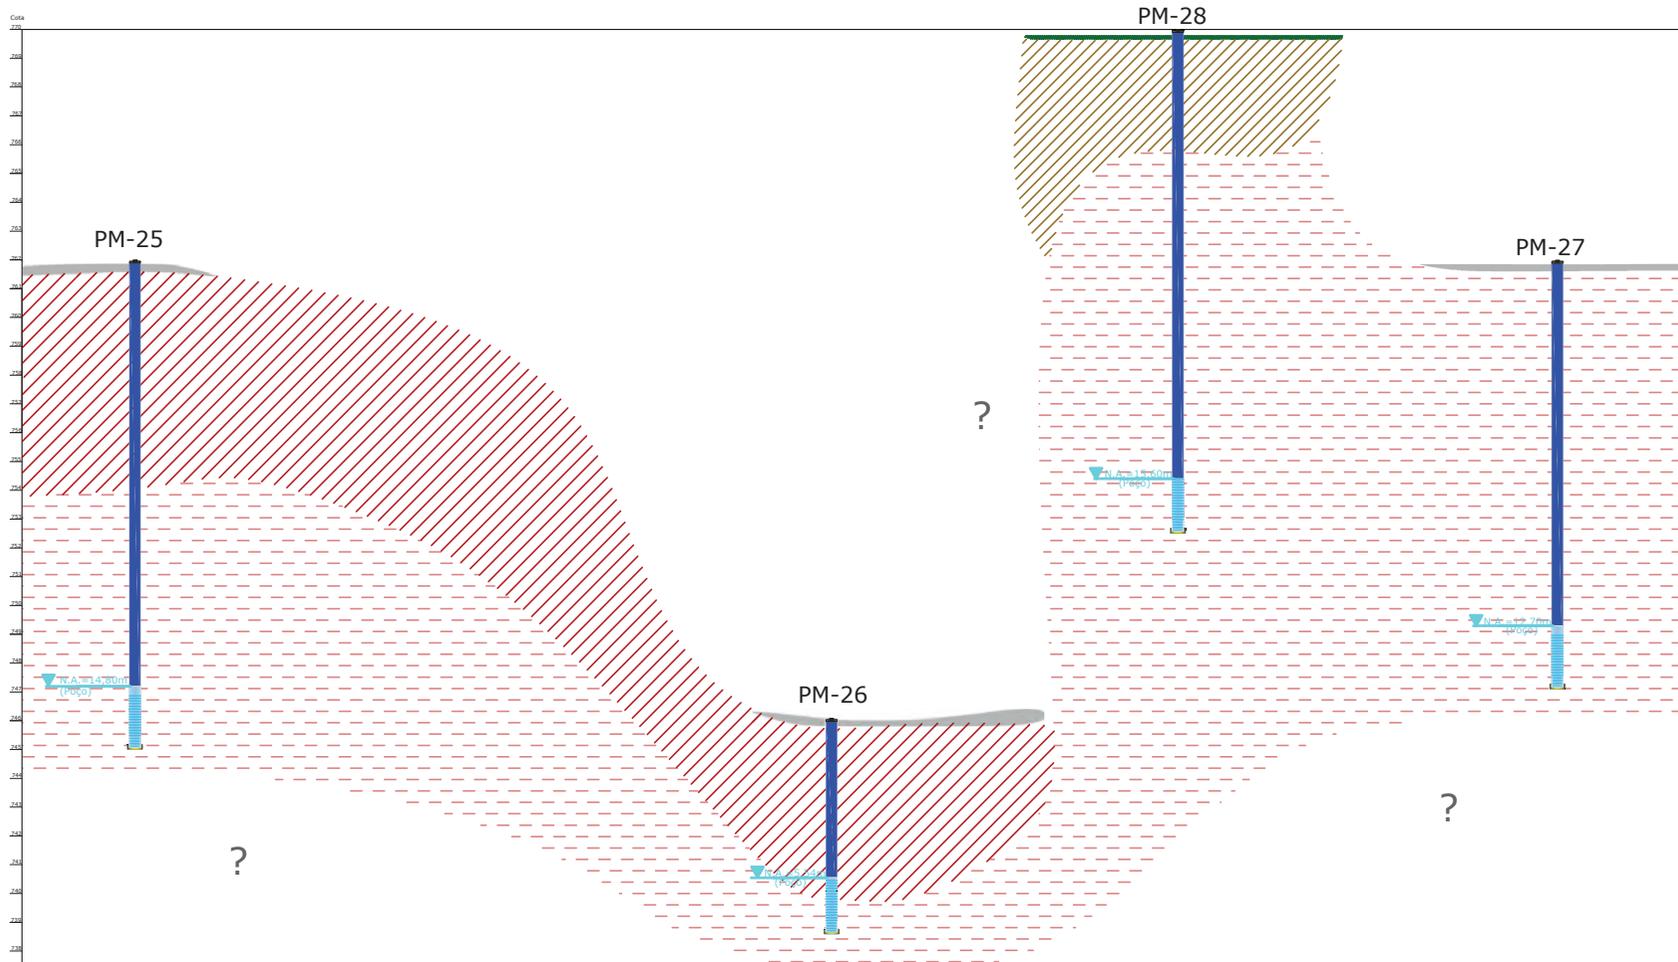
<p>Ciente: CORTEL CEMITÉRIO VILA NOVA CACHOEIRINHA</p>		
<p>Projeto: 685.2688.23-IAC Investigação Ambiental Confirmatória</p>		
<p>Figura: Anexo I Seção Geológica A-A'</p>		
<p>Elaborado por: Josiane Barbosa</p>	<p>Revisado por: Luciana B. Trevisan</p>	
<p>Aprovado por: Paula Ramos</p>	<p>Data Rev.: 22/11/2023</p>	<p>Revisão: 00</p>
<p><small>Arquivo: IAC_VILA NOVA CACHOEIRINHA_FIGURAS</small></p>

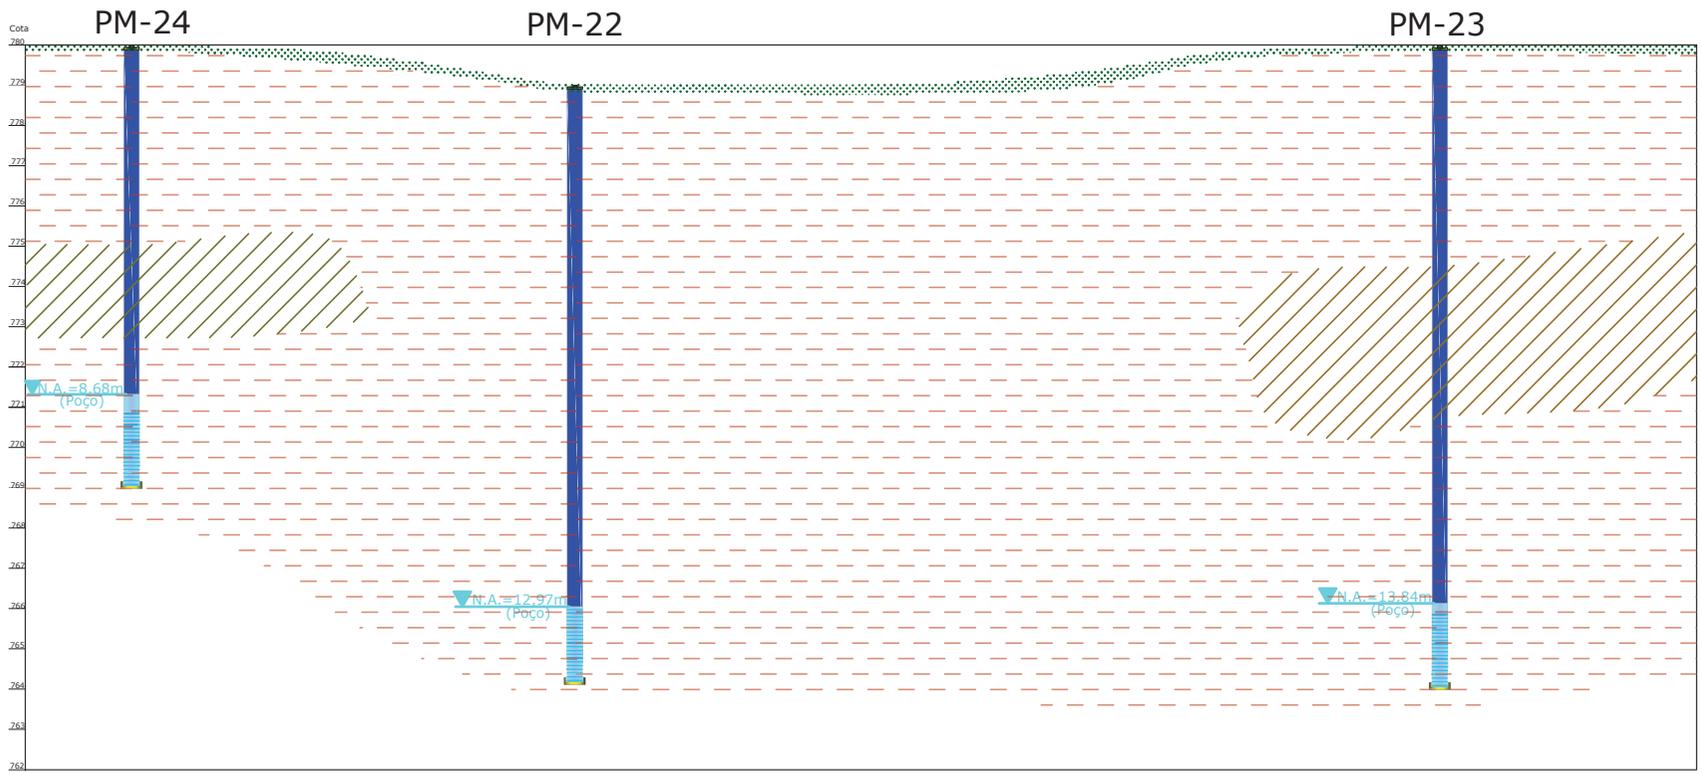
Ciente: CORTEL CEMITÉRIO VILA NOVA CACHOEIRINHA					
Projeto: 685.2688.23-IAC Investigação Ambiental Confirmatória					
Figura: Anexo I Seção Geológica B-B'					
Elaborado por: Josiane Barbosa	Revisado por: Luciana B. Trevisan				
Aprovado por: Paula Ramos	<table border="1"> <tr> <td>Data Rev.: 22/11/2023</td> <td>Revisão: 00</td> </tr> <tr> <td colspan="2">Arquivo: IAC_VILA NOVA CACHOEIRINHA_FIGURAS</td> </tr> </table>	Data Rev.: 22/11/2023	Revisão: 00	Arquivo: IAC_VILA NOVA CACHOEIRINHA_FIGURAS	
Data Rev.: 22/11/2023	Revisão: 00				
Arquivo: IAC_VILA NOVA CACHOEIRINHA_FIGURAS
