**PROGRAMA DE RESIDÊNCIA EM GESTÃO PÚBLICA DA  
PREFEITURA DA CIDADE DE SÃO PAULO**

**CICLOVIAS EM FOCO: Utilização de dados da malha cicloviária  
como subsídio para intervenções urbanas**

Trabalho apresentado no Programa de Residência em  
Gestão Pública da Prefeitura de São Paulo – SP.

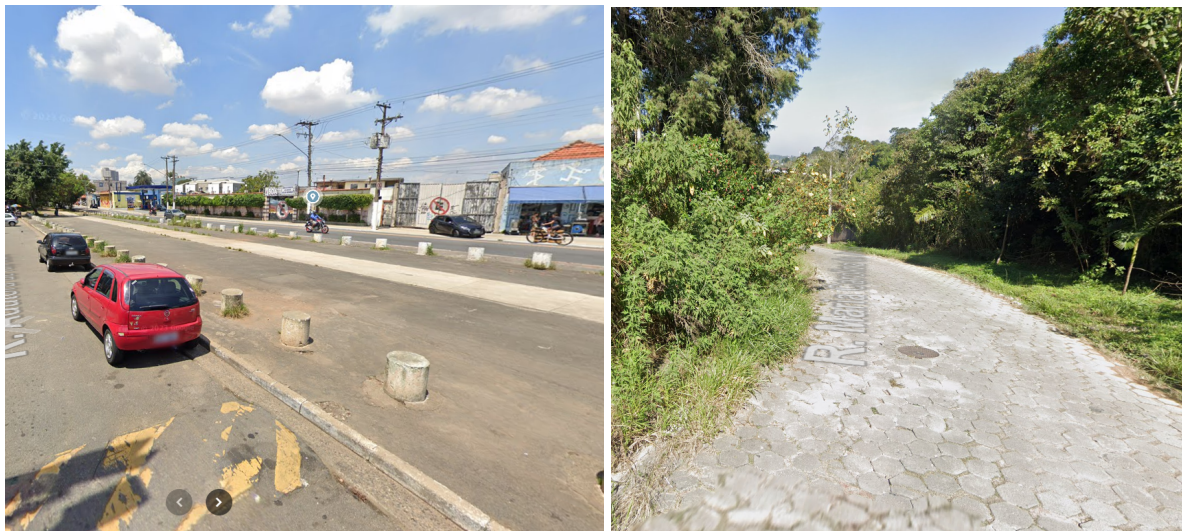
| Infraestrutura | Status | Extensão (m) | Grau de Prioridade |
|---|---|---|---|
| Ciclovía Parque Adutora Rio Claro - Zilda Arns | Inexistente | 7670 | Prioridade 1 |

Figura 01 e 02: Fotos da Ciclovía Parque Adutora Rio Claro - Zilda Arns - R. Adutora Rio Claro em março de 2023 (à esquerda), R. Maria Carolina de Jesus em junho de 2024 (à direita).

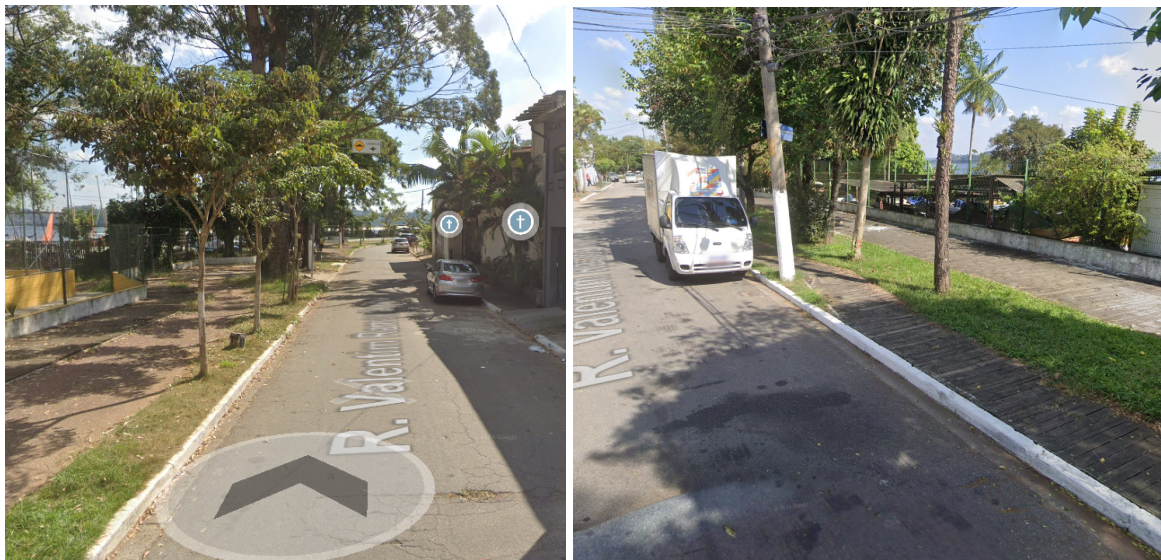
| Infraestrutura | Status | Extensão (m) | Grau de Prioridade |
|---|---|---|---|
| Ciclovía Yate Clube/ Represa Guarapiranga | Inexistente | 1369 | Prioridade 1 |

Figura 03 e 04: Fotos da Ciclovía Yate Clube / Represa Guarapiranga - R. Valentim Ramos Delano em abril de 2024.

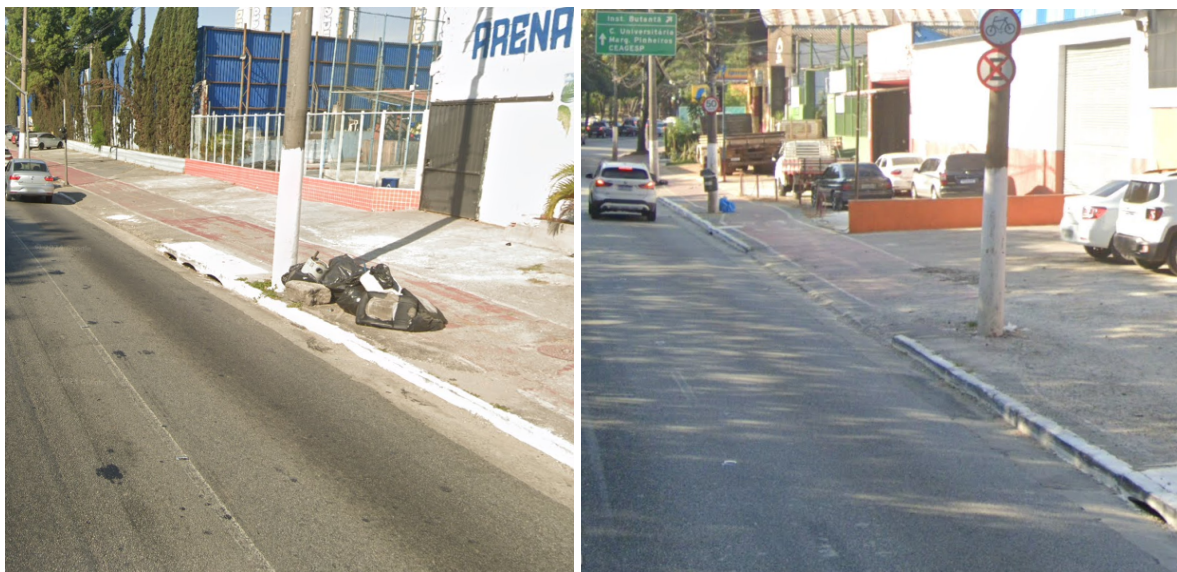
| Infraestrutura | Status | Extensão (m) | Grau de Prioridade |
|---|---|---|---|
| Ciclofaixa Escola Politécnica - Trecho 2 | Precária | 3997 | Prioridade 2 |

Figura 05 e 06: Fotos da Ciclofaixa Escola Politécnica - Av. Escola Politécnica em maio de 2024).

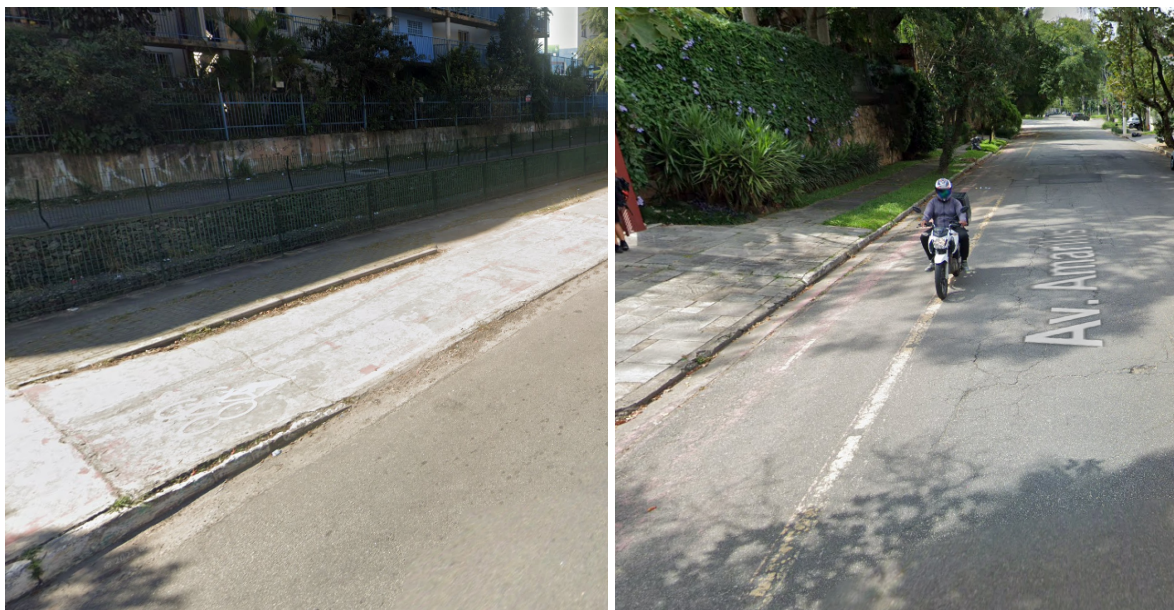
| Infraestrutura | Status | Extensão (m) | Grau de Prioridade |
|---|---|---|---|
| Ciclofaixa Amarilis | Precária | 619 | Prioridade 2 |
| Ciclofaixa Córrego do Sapé | Precária | 574 | Prioridade 2 |

Figura 07 e 08: Foto da Ciclofaixa Corrego do Sape - Av. Waldemar Roberto em junho de 2023 (à esquerda) e Foto da Ciclofaixa Amarilis - Av. Amarilis em fevereiro de 2024 (à direita).

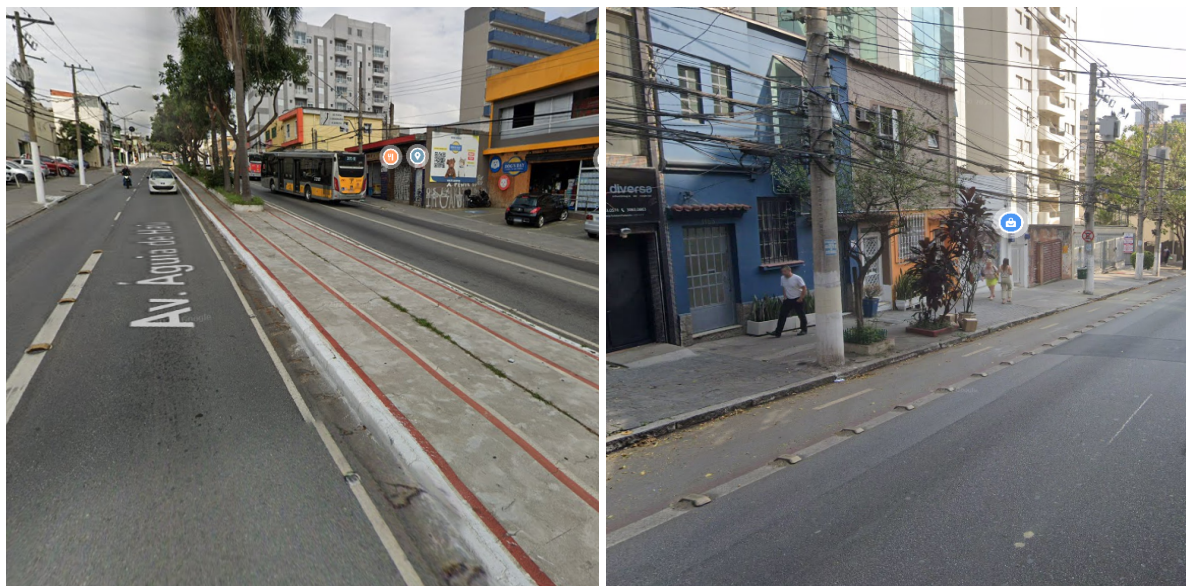
| Ciclofaixa Artur de Azevedo | Razoável | 2134 | Prioridade 3 |

| Ciclofaixa Águia de Haia | Razoável | 2173 | Prioridade 3 |

Figura 09 e 10: Foto da Ciclofaixa Águia de Haia - Av. Águia de Haia em novembro de 2023 (à esquerda) e Foto da Ciclofaixa Artur de Azevedo - R. Artur de Azevedo em outubro de 2024 (à direita).
