# Vistorias nas Áreas de Mananciais

Secretaria Municipal de Habitação / Secretaria Executiva do Programa Mananciais

**17.12.2025**

# Base Nova (Metodologia Revisada)

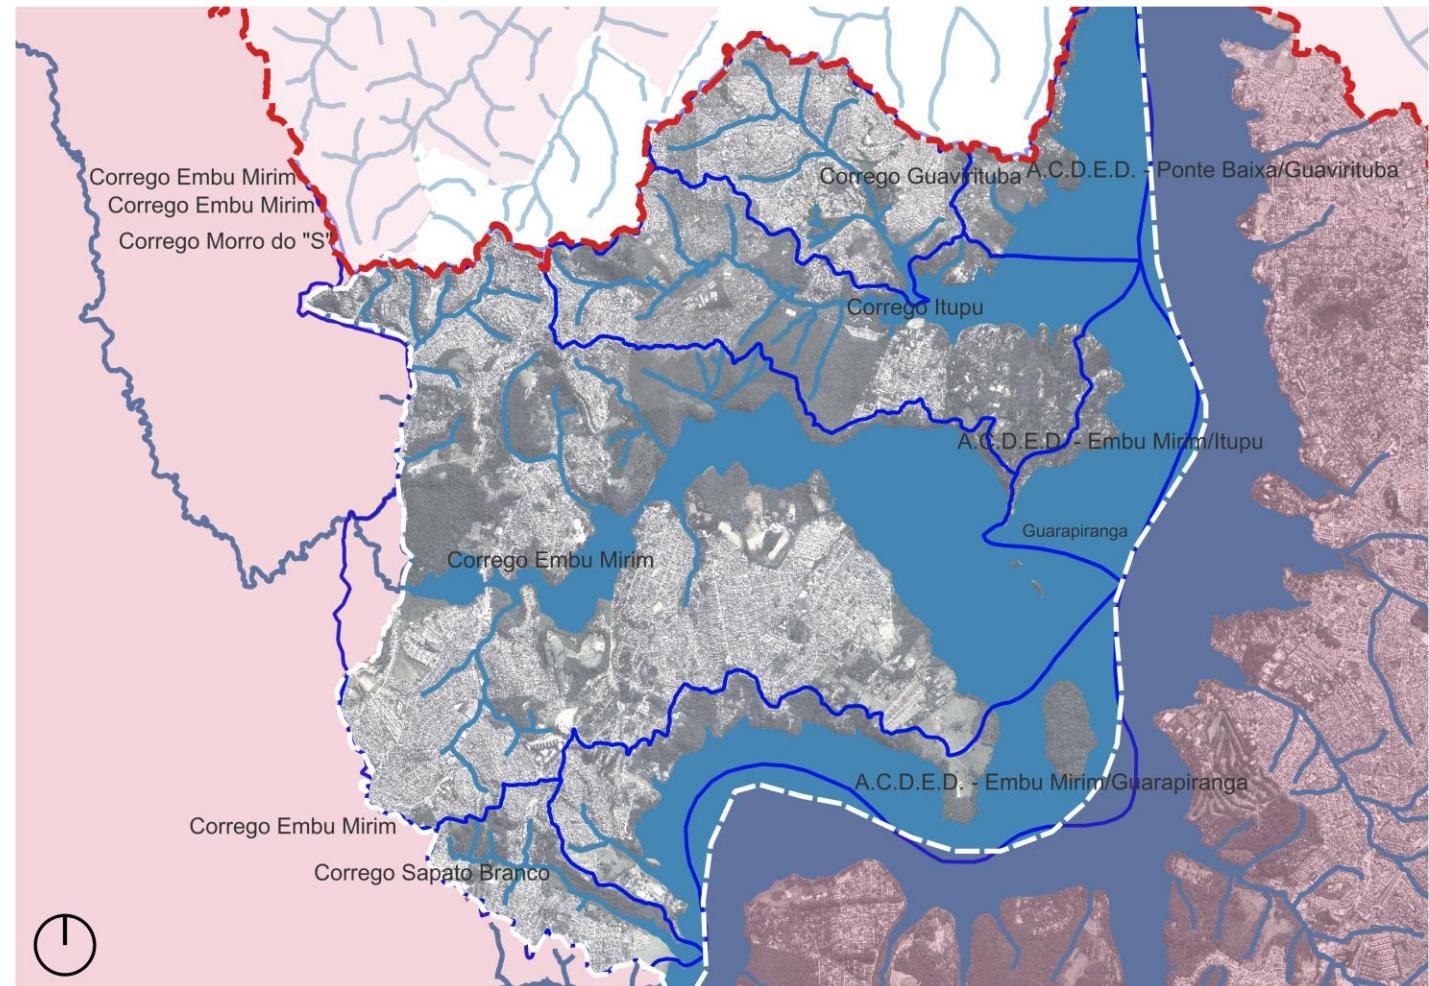
## Bacias Hidrográficas Subprefeitura M'Boi Mirim

1. Bacia Hidrográfica como  
unidade de planejamento

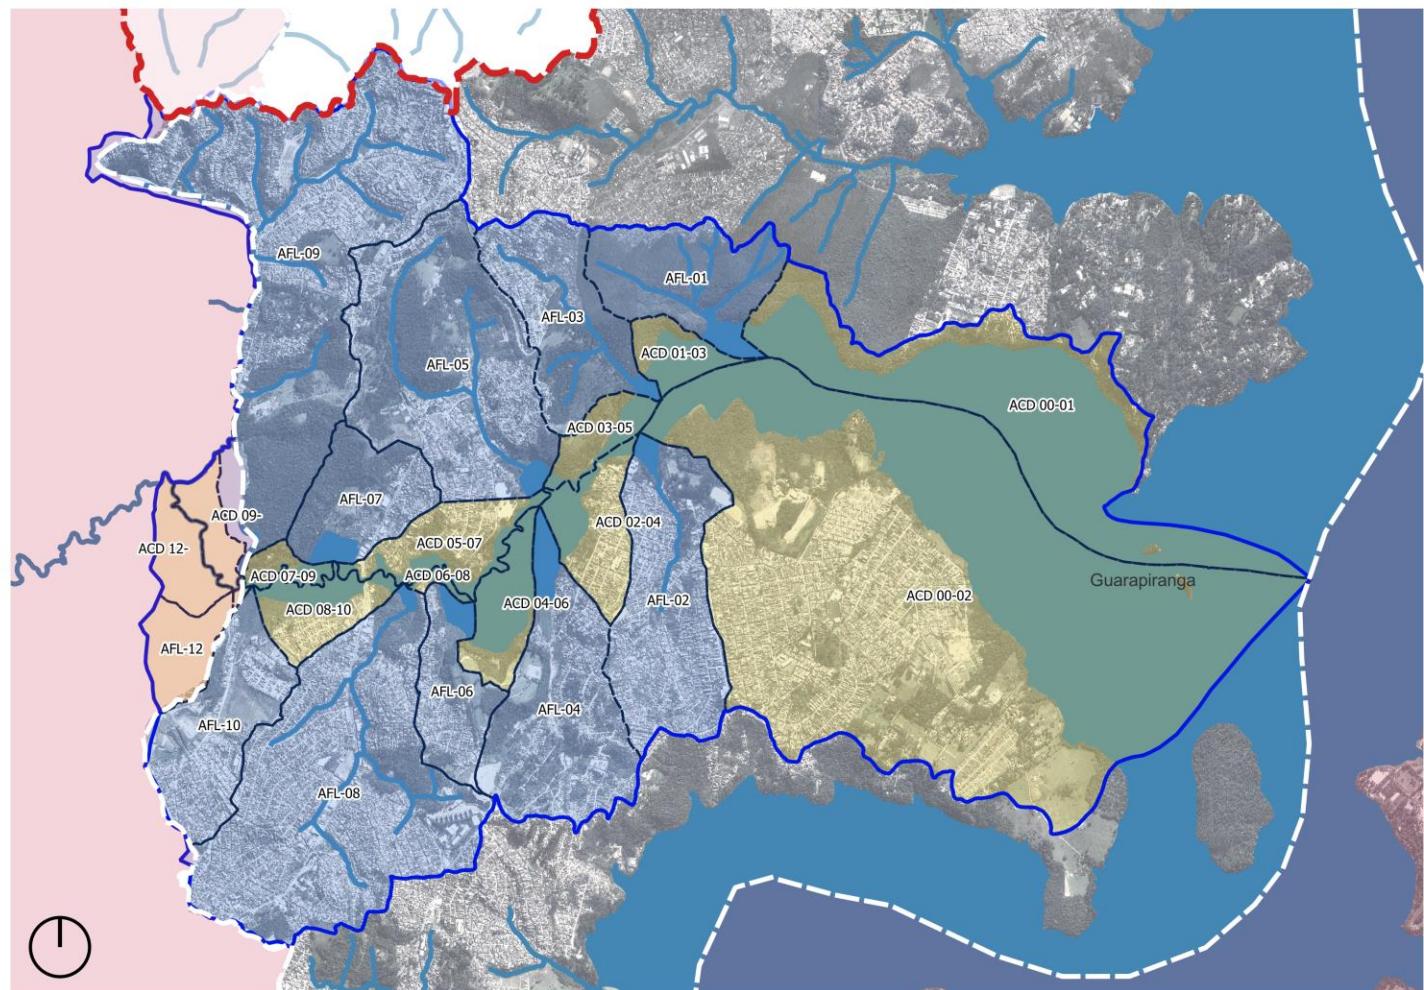
## Micro Bacias Córrego Embu-Mirim

2. Divisão das microbacias de contribuição para o córrego principal

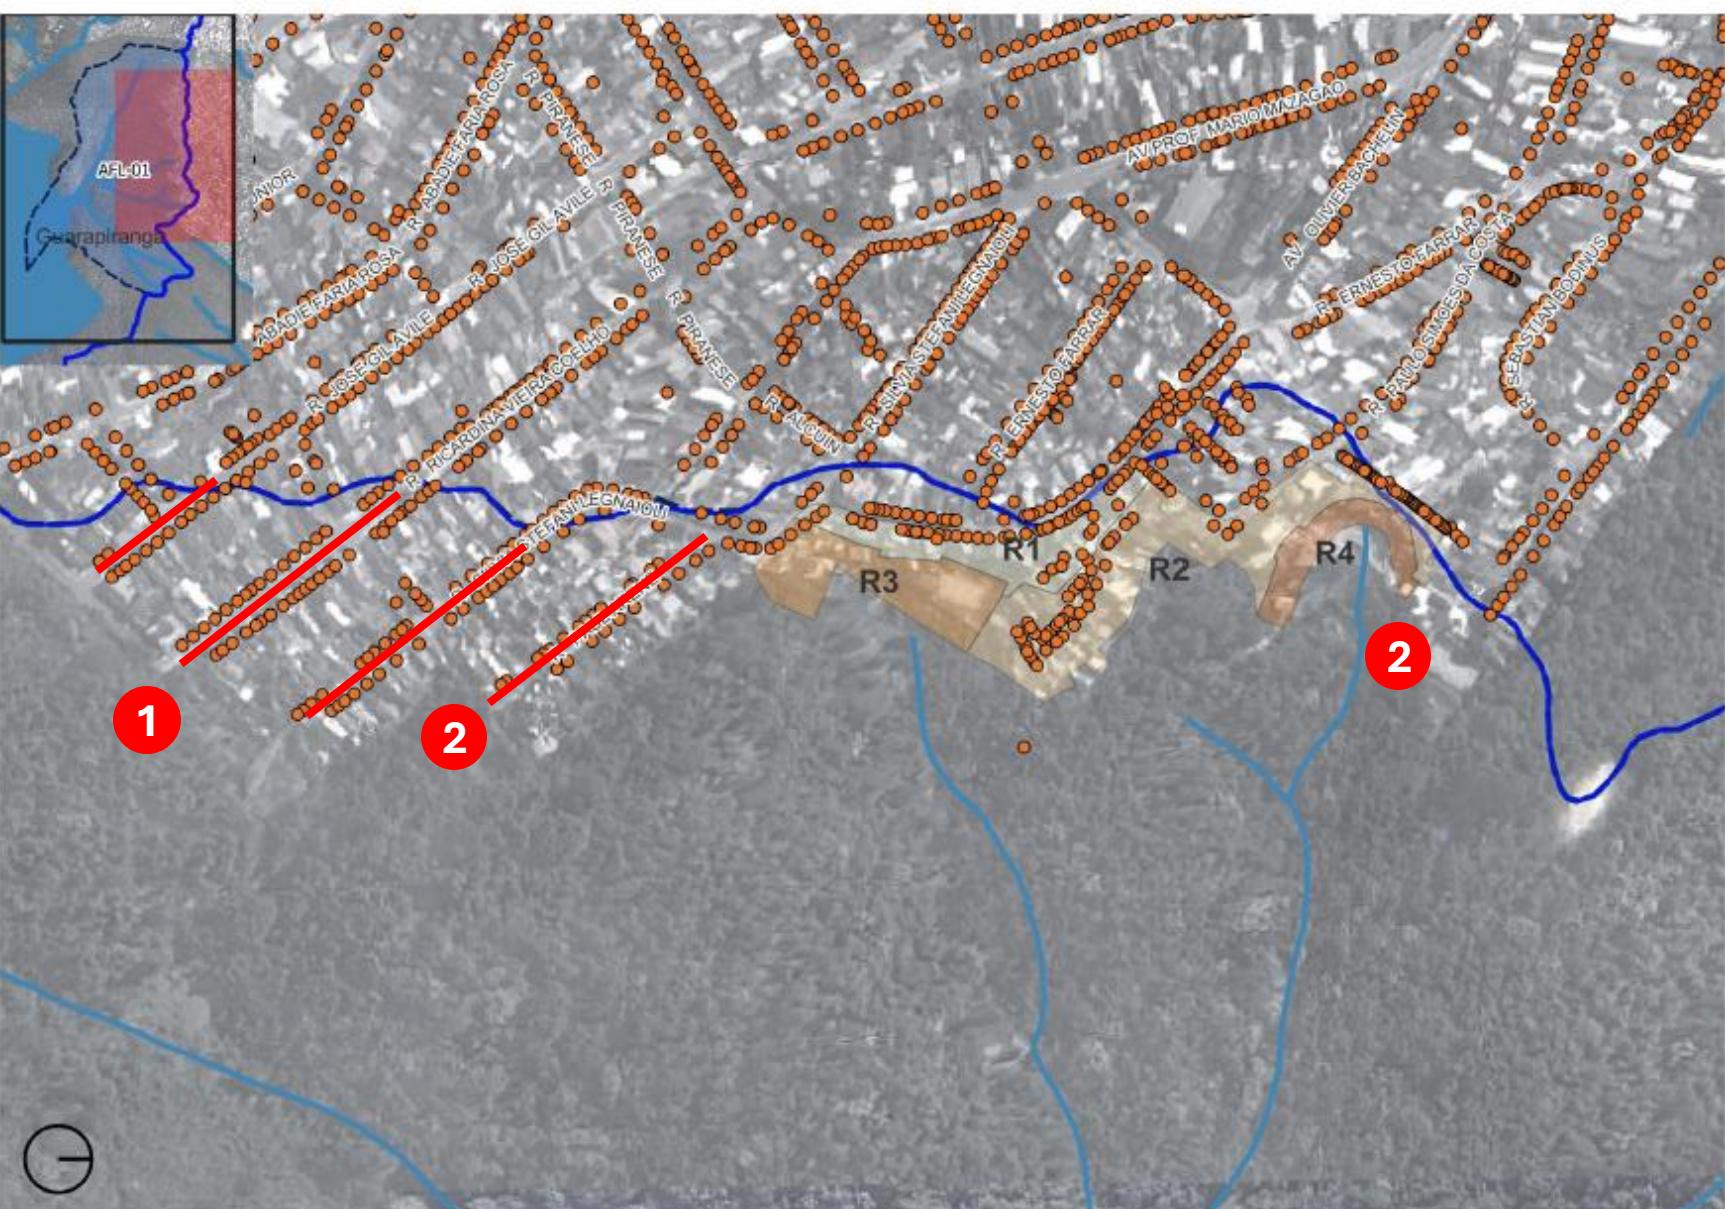
AFL – 01

Problemas Encontrados:

1. Possível ligação de esgoto na drenagem
2. Soleira negativa

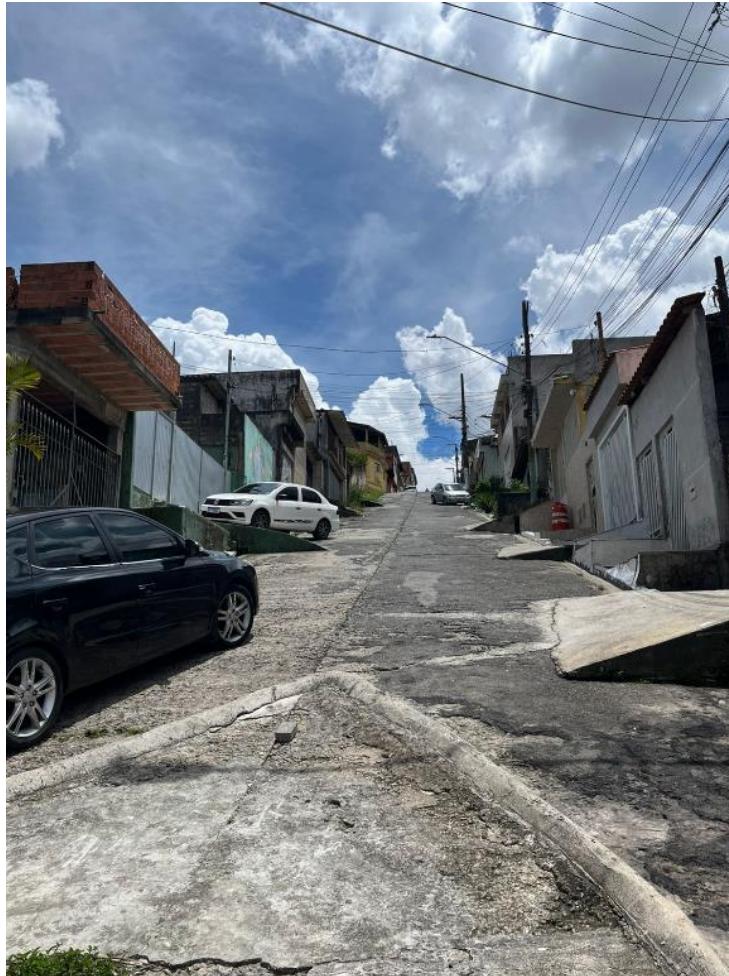
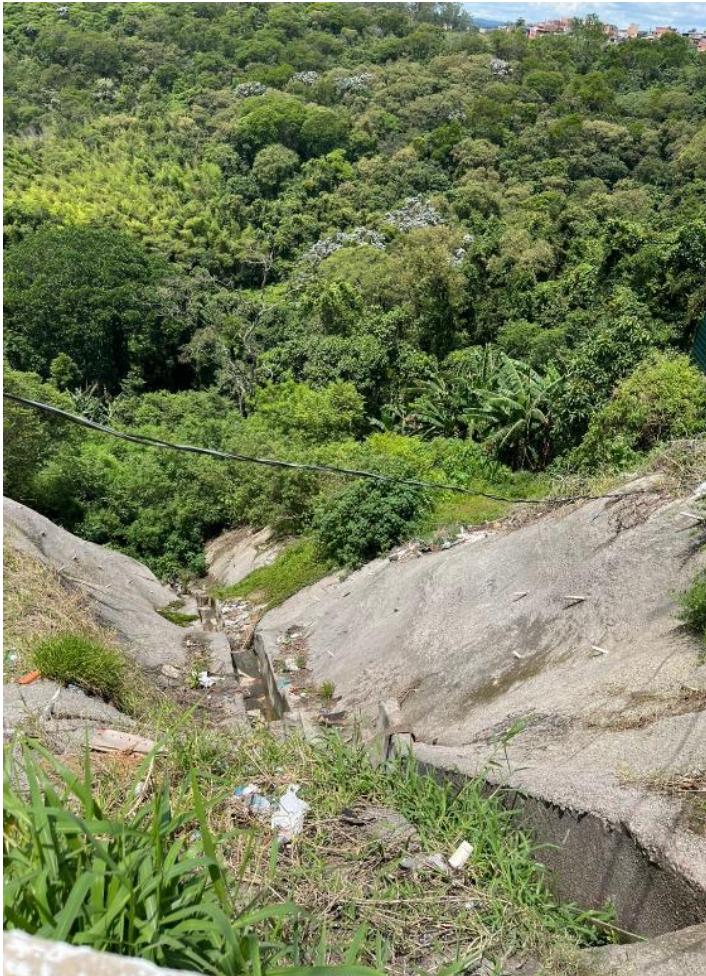
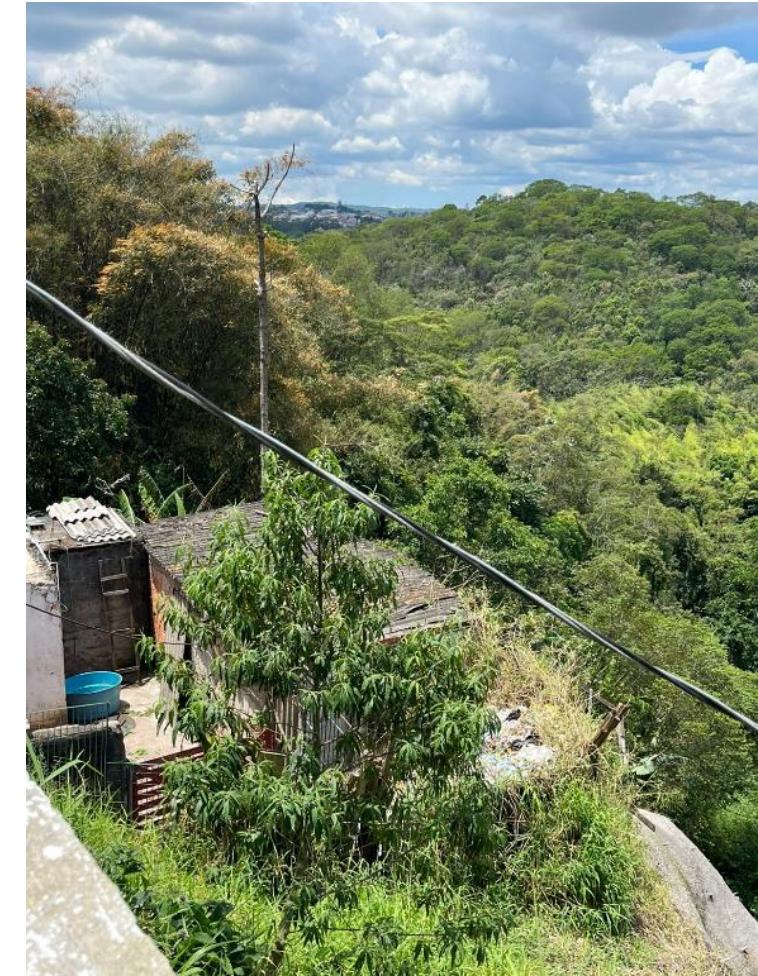
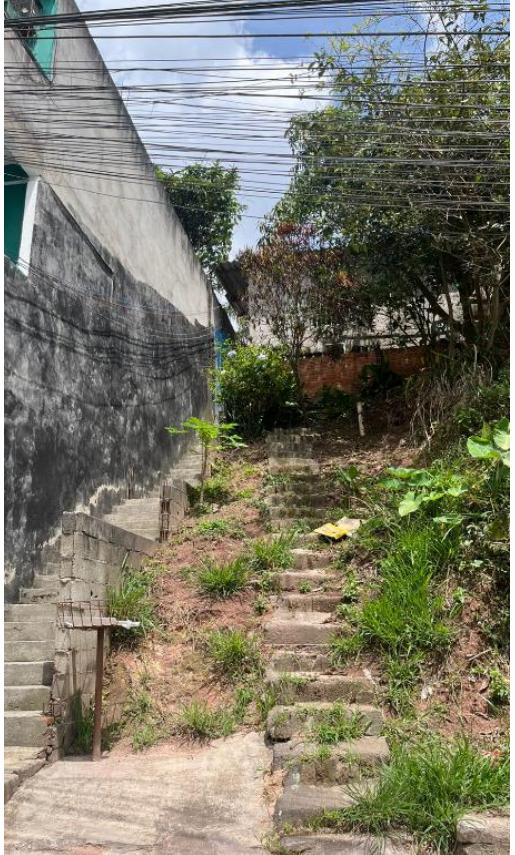
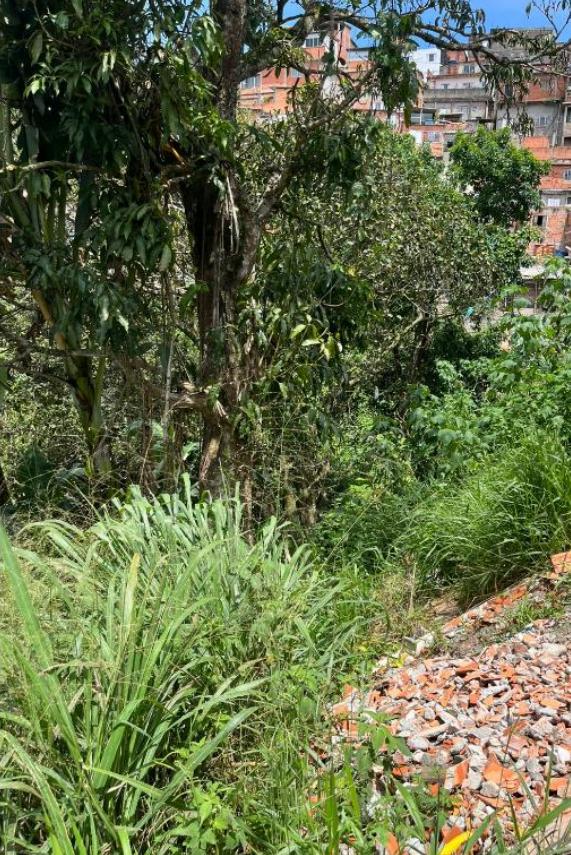
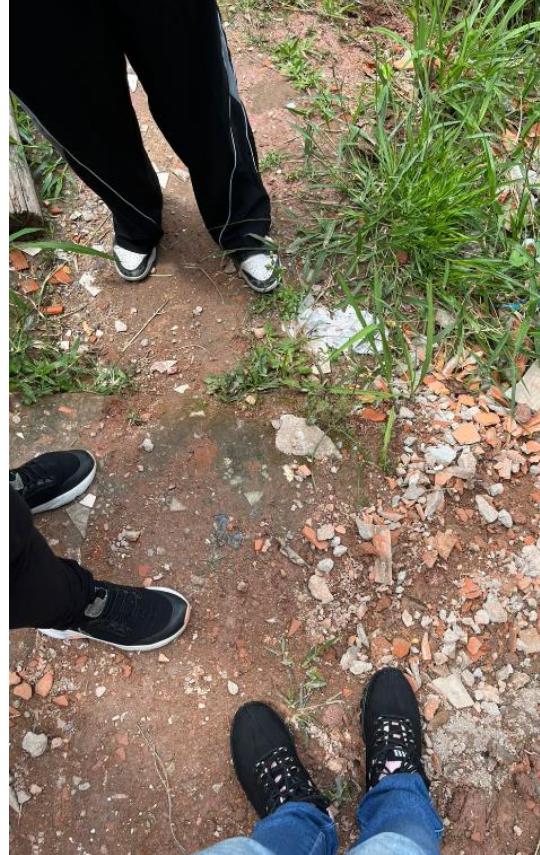
# Registros

INSTALAÇÕES DE ESGOTO MAPEADAS, PORÉM SEM REDE VISÍVEL NAS RUAS: PAUL ARENE, SILVIA STEFANI LENAIOLI, RICARDINA VIEIRA COELHO... ESGOTO APARENTEMENTE É JOGADO DIRETO NA DRENAGEM (VIDE FOTOS). CASAS EM RISCO E EM SOLEIRA NEGATIVA.

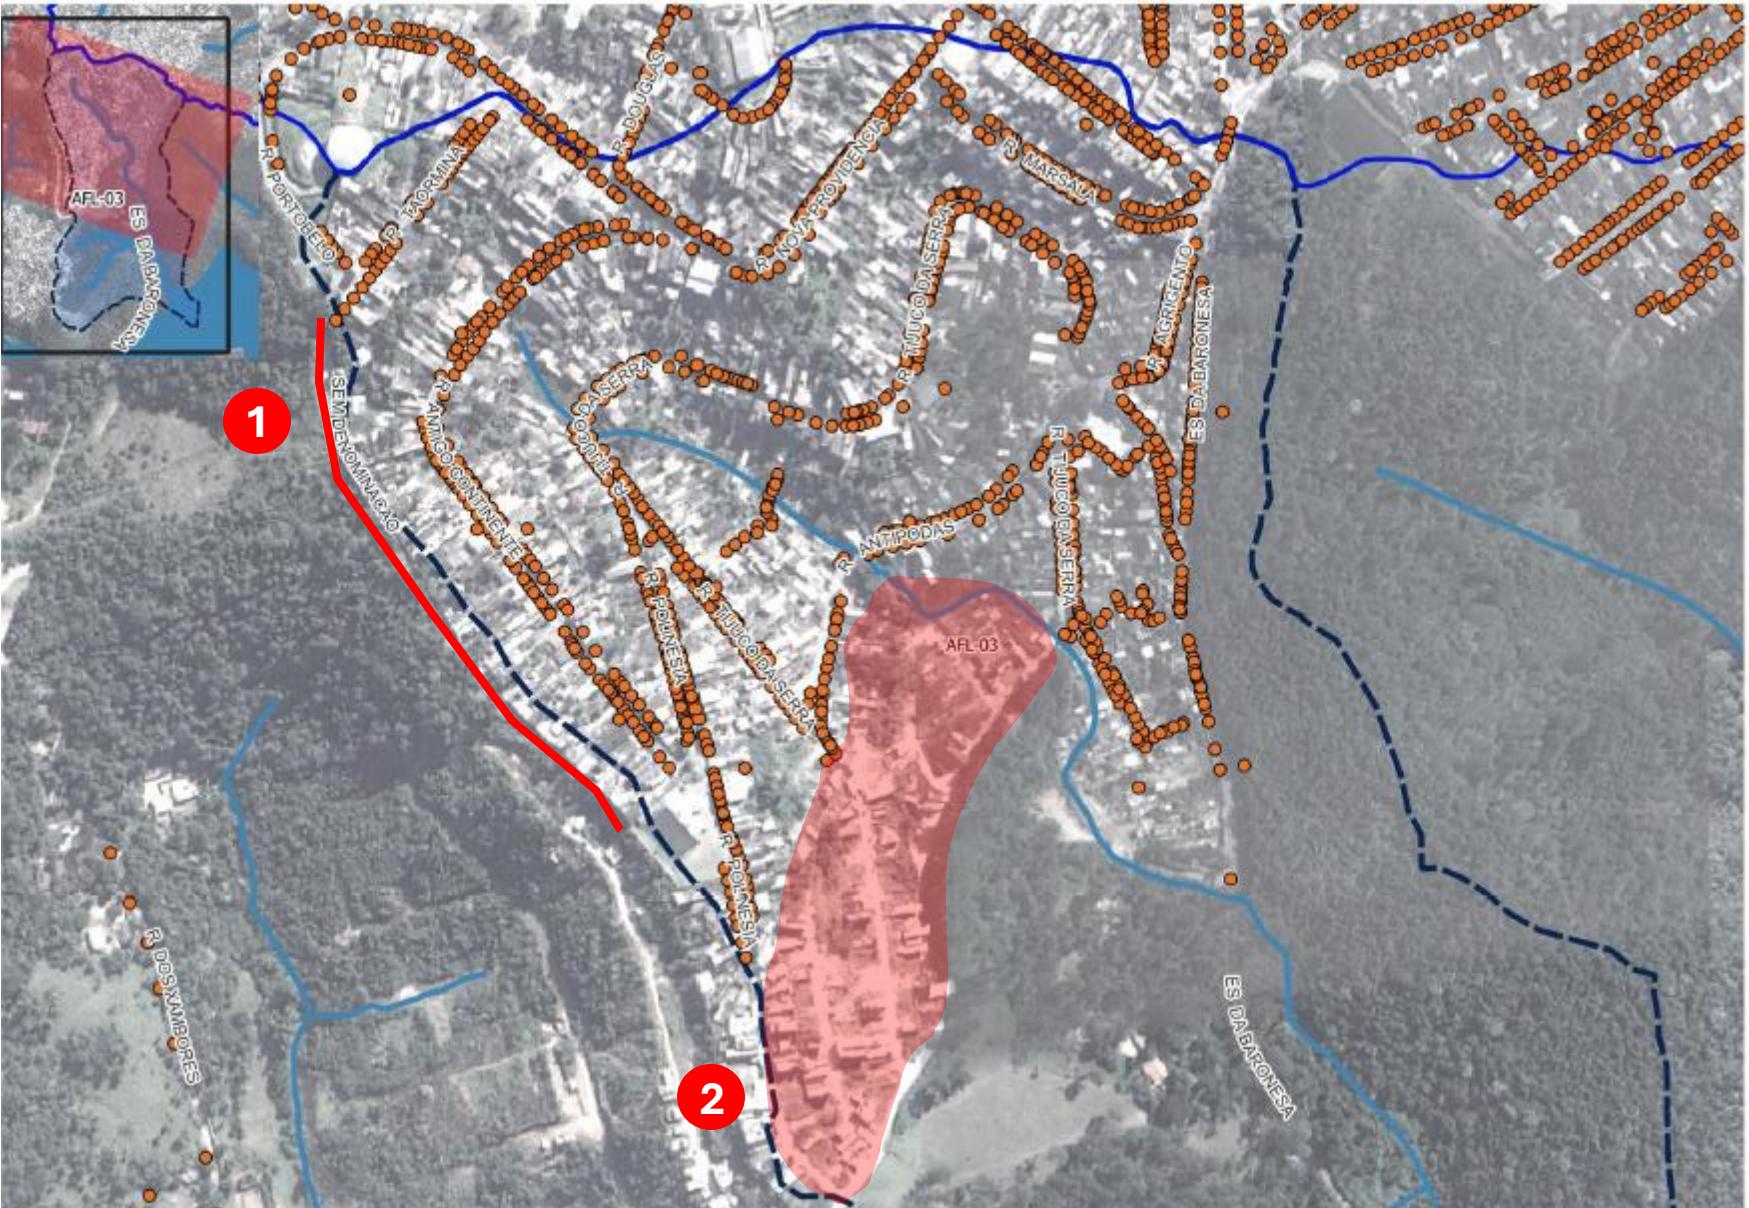
AFL – 03

## Problemas Encontrados:

1. Rua sem pavimentação, e  
não sem rede de coleta.
2. Novas construções (pós  
2016). Água e Energia ok

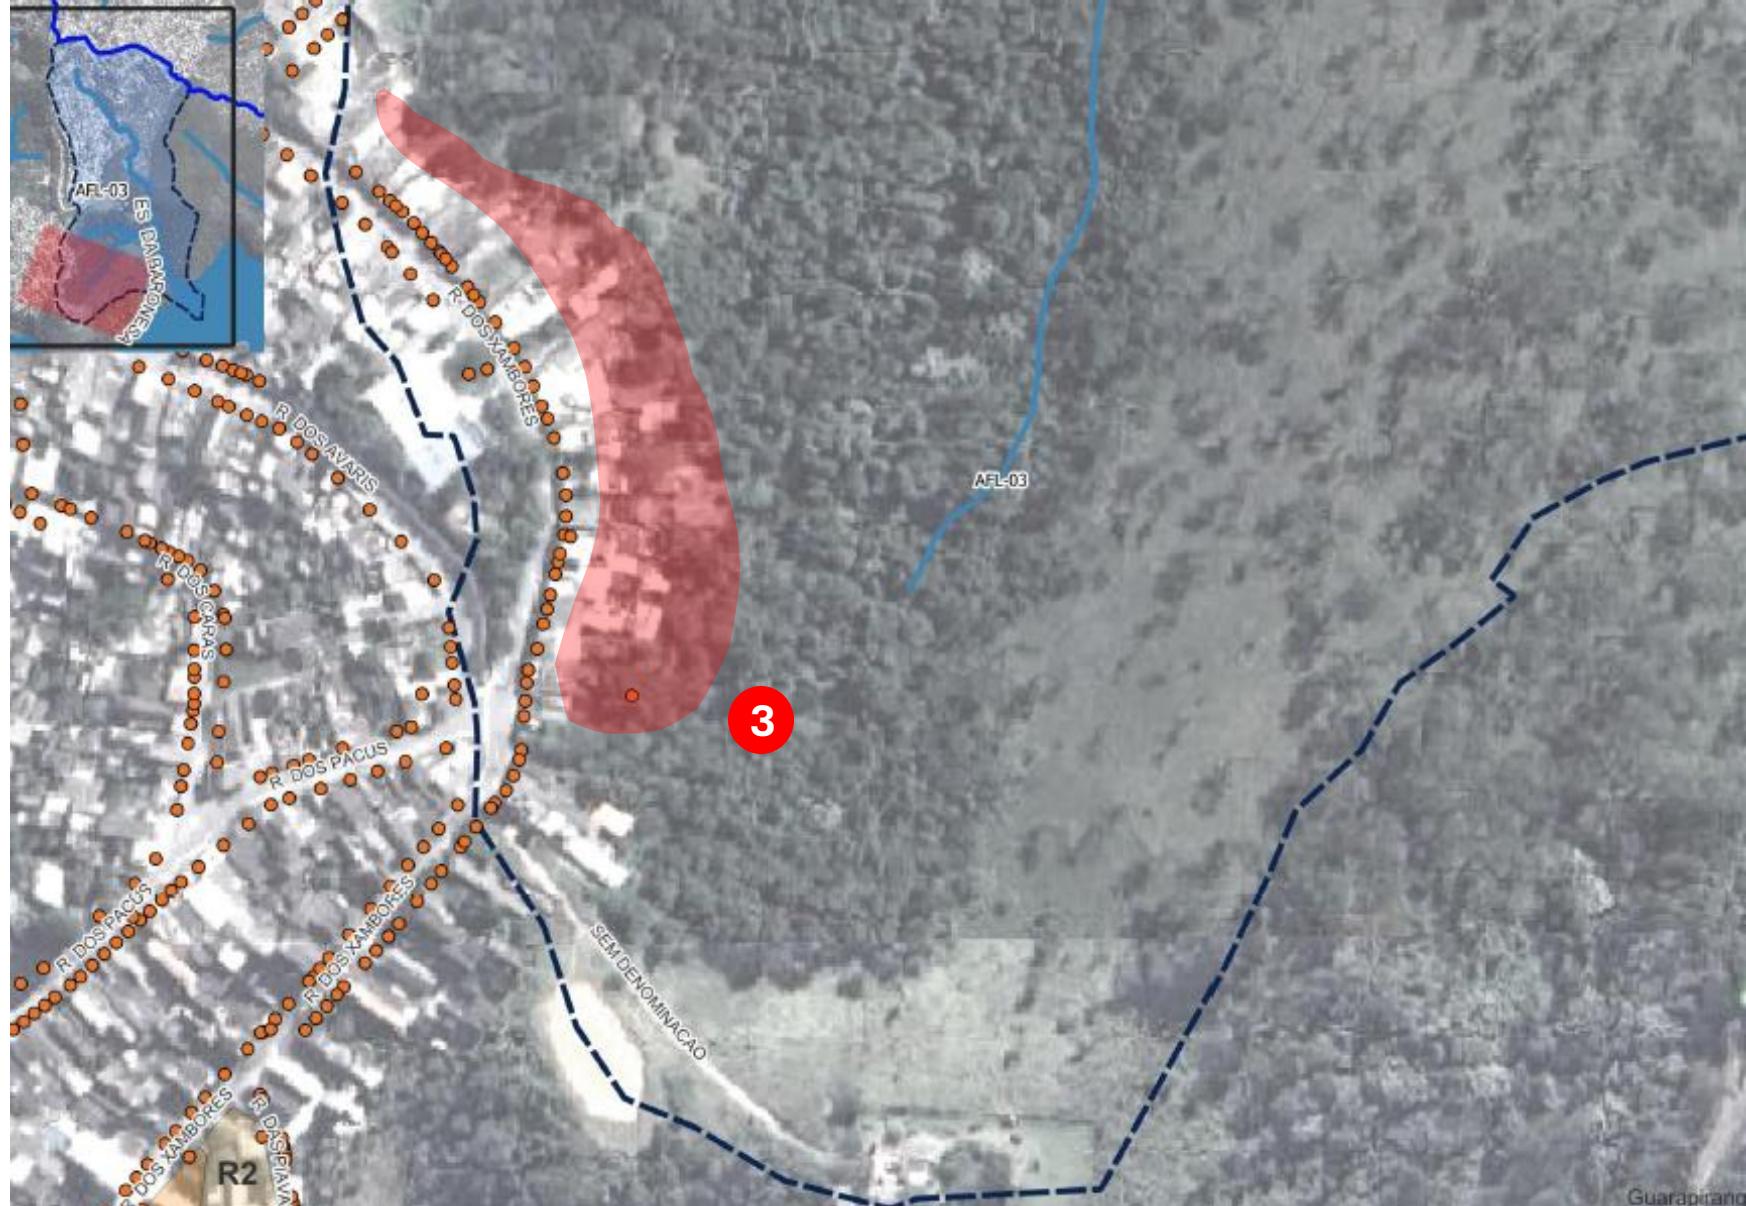
AFL – 03

## Problemas Encontrados:

3. Ligações de esgoto

mapeadas, porém muitas

casas abaixo da cota da

rua. São coletadas?

INSTALAÇÕES DE ESGOTO MAPEADAS, PORÉM CASAS ABAIXO DA COTA DA RUA. NECESSÁRIO VERIFICAR SE ESTÃO MESMO SENDO SANEADAS
