Obras de Controle de Cheias na Bacia do Córrego Lageado

ESTUDO DE VIABILIDADE AMBIENTAL

O presente Estudo de Viabilidade Ambiental - EVA apresenta o resultado dos levantamentos referentes às condições dos meios físico, biótico e socioeconômico do empreendimento “Obras de Controle de Cheias na Bacia do Córrego Lageado”. O projeto é uma realização da Prefeitura Municipal de São Paulo, sob responsabilidade de execução da Secretaria Municipal de Infraestrutura Urbana e Obras (SIURB).

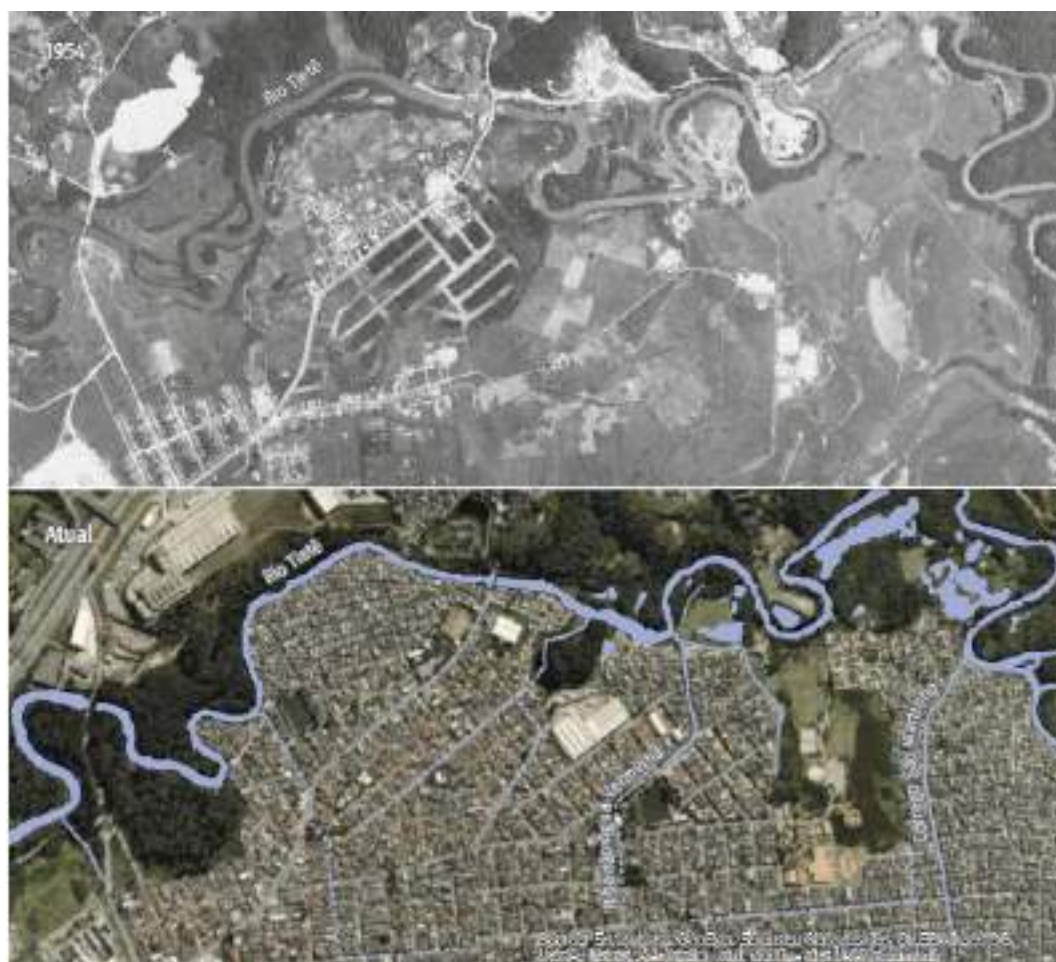
Observa-se que a figura abaixo ilustra as modificações que ocorreram no território, em 1954, e nos dias atuais na região da bacia dos Córregos Água Vermelha, São Martinho e Lajeado.

Figura 1 - Modificações na ocupação do território em 1954 e em imagem atual (a primeira imagem é uma foto aérea disponível no GeoSampa).

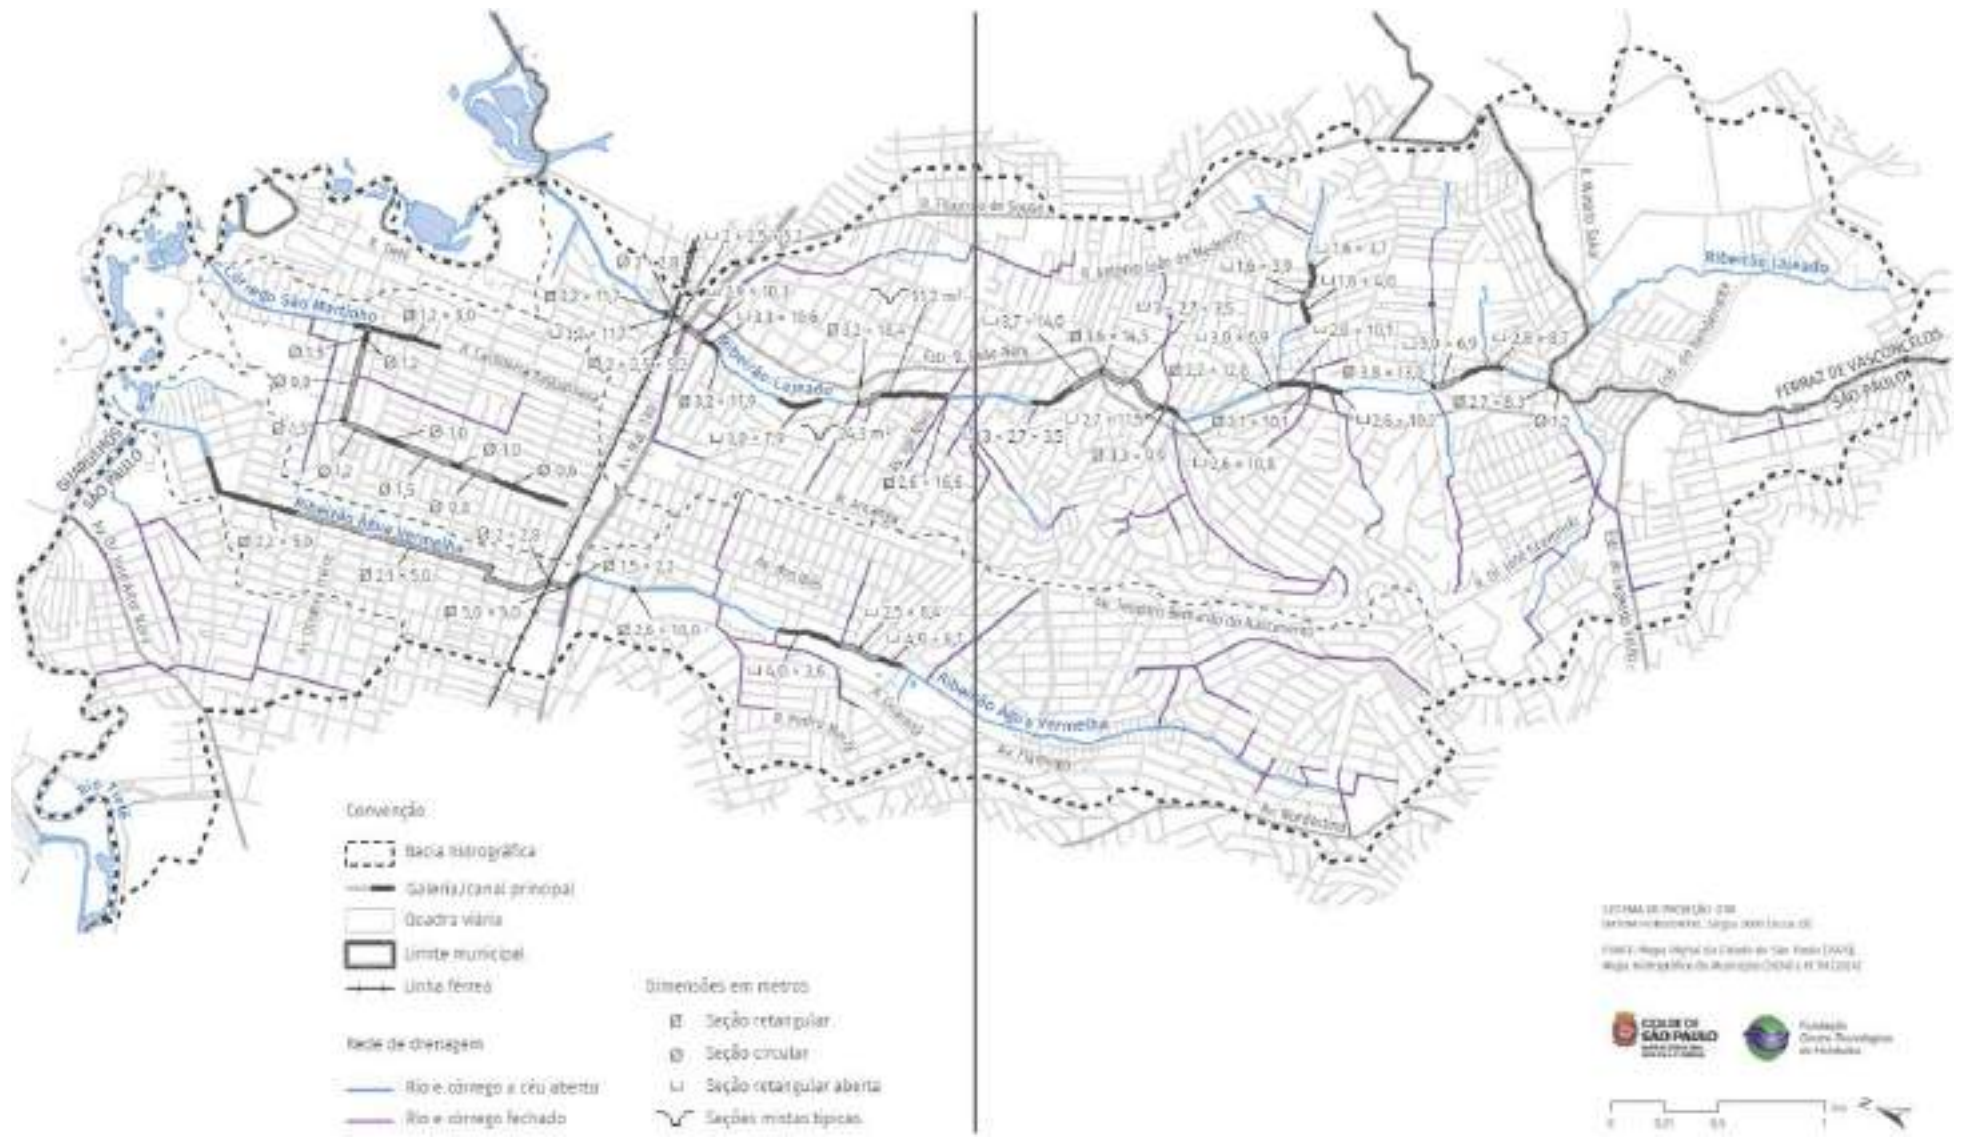
Além disso, a Figura 19 fornece informações sobre as dimensões das galerias principais das bacias, incluindo o Lageado, bem como a localização das galerias secundárias cadastradas no Geoconvias, refletindo a infraestrutura de drenagem existente nessas áreas.

Figura 19 - Dimensões das principais galerias de drenagem das bacias dos ribeirões Água Vermelha e Lajeado e do córrego São Martinho

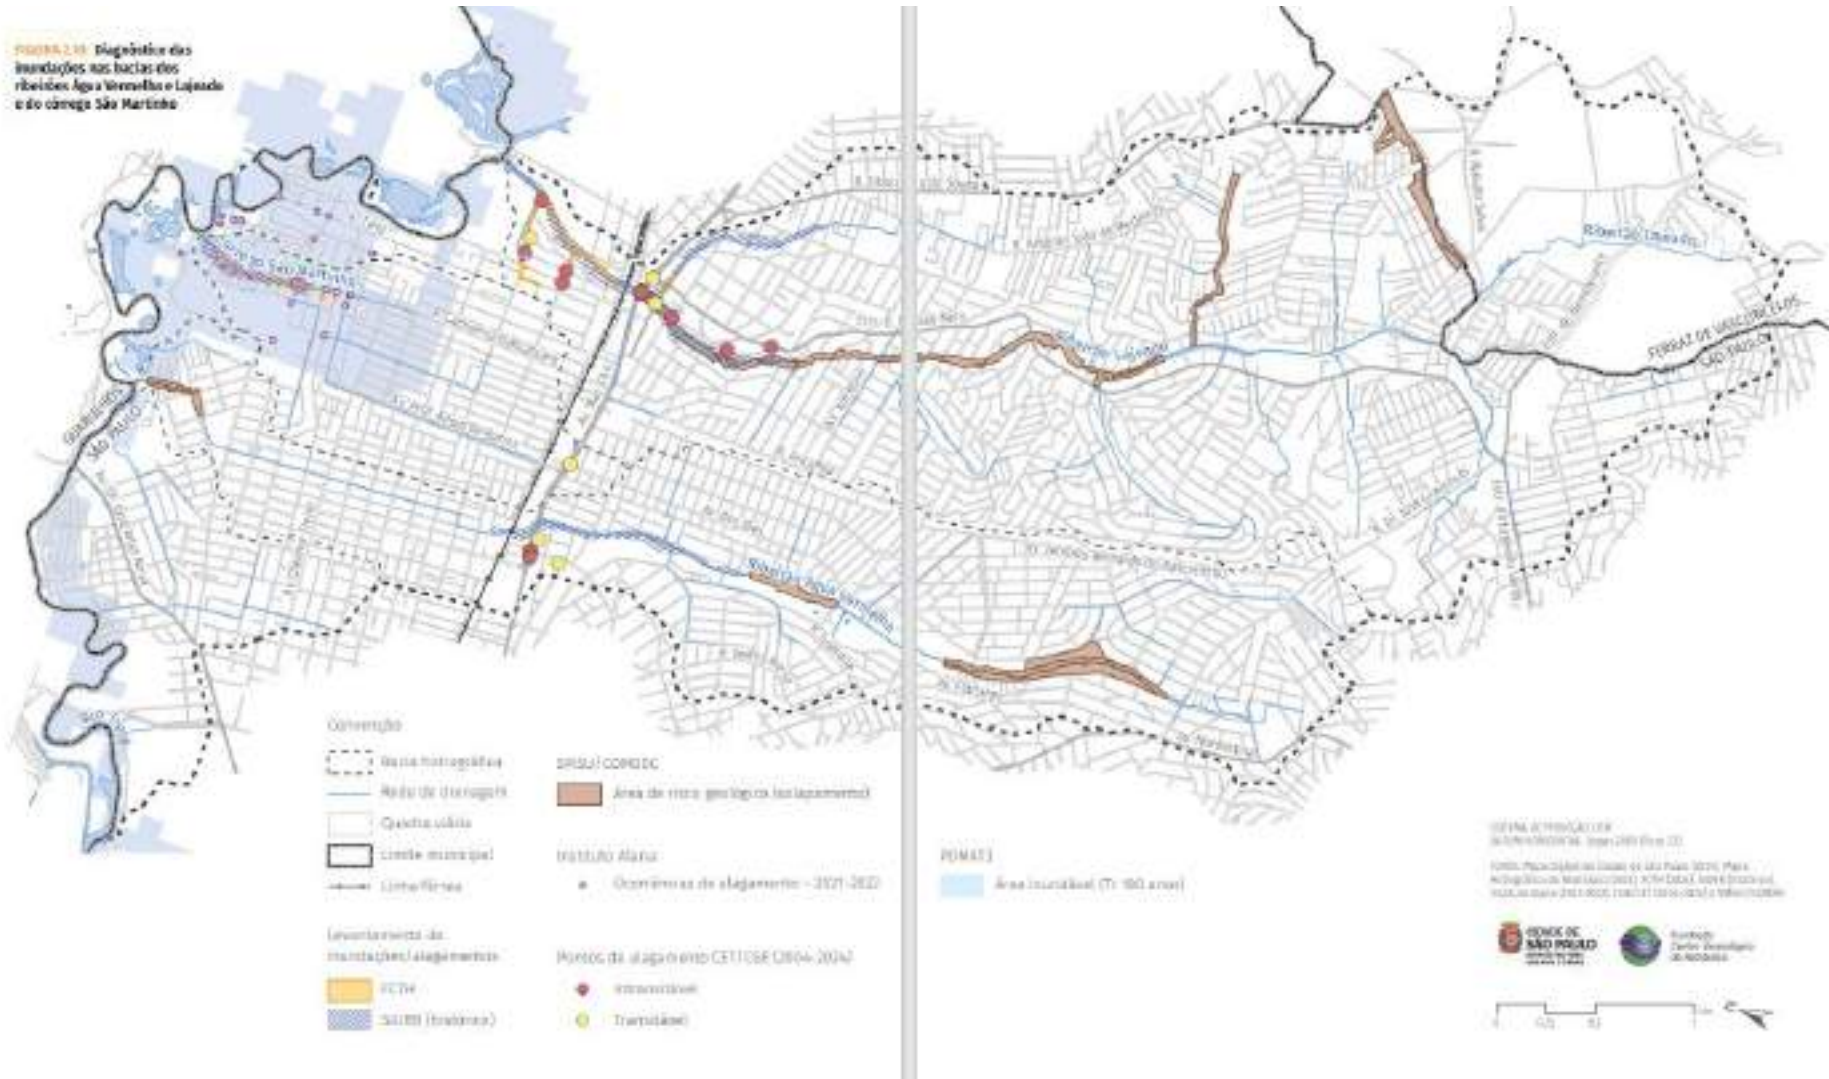
O levantamento de inundações nas bacias reuniu informações históricas disponibilizadas pela SIURB, cadastros dos pontos de alagamento realizados pela CET/CGE no período de 2004 a 2023, ocorrências de alagamentos registradas por moradores de dezembro de 2021 a fevereiro de 2022 (disponibilizados pelo Instituto Alana) e, também, levantamentos recentes feitos pela FCTH nas regiões críticas de inundações. Os estudos da FCTH se deram por meio do levantamento topográfico das áreas de inundações delimitadas durante entrevistas com moradores e ocupantes da região. Esses levantamentos também tiveram como objetivo verificar a permanência dos pontos de inundação na bacia registrados no histórico, conforme demonstram as imagens abaixo:

Figura 20 - Diagnóstico das inundações nas bacias dos ribeirões Água Vermelha e Lajeado e São Martinho.

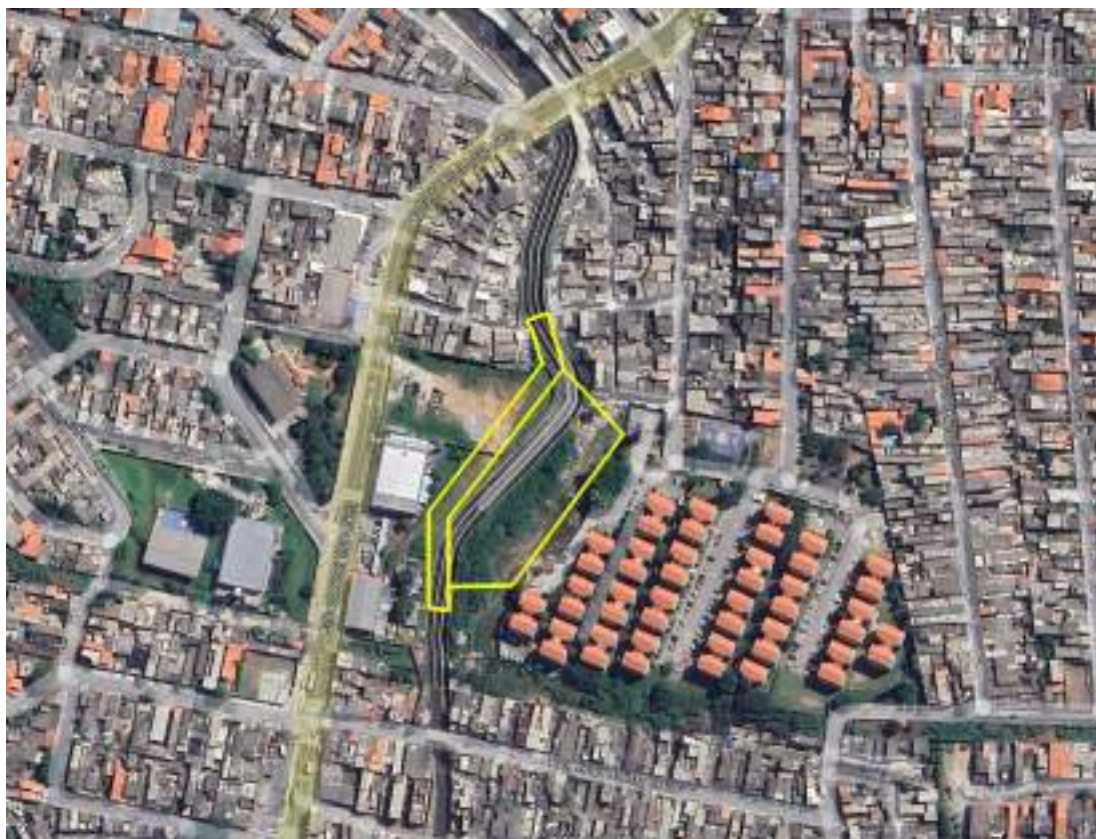
A figura abaixo ilustra a localização do reservatório de contenção de cheias RLJ-04, junto à Bacia Hidrográfica do Córrego Lajeado.

Figura 23 – Localização prevista para a implantação do Reservatório de contenção de Cheias no Córrego Lajeado.

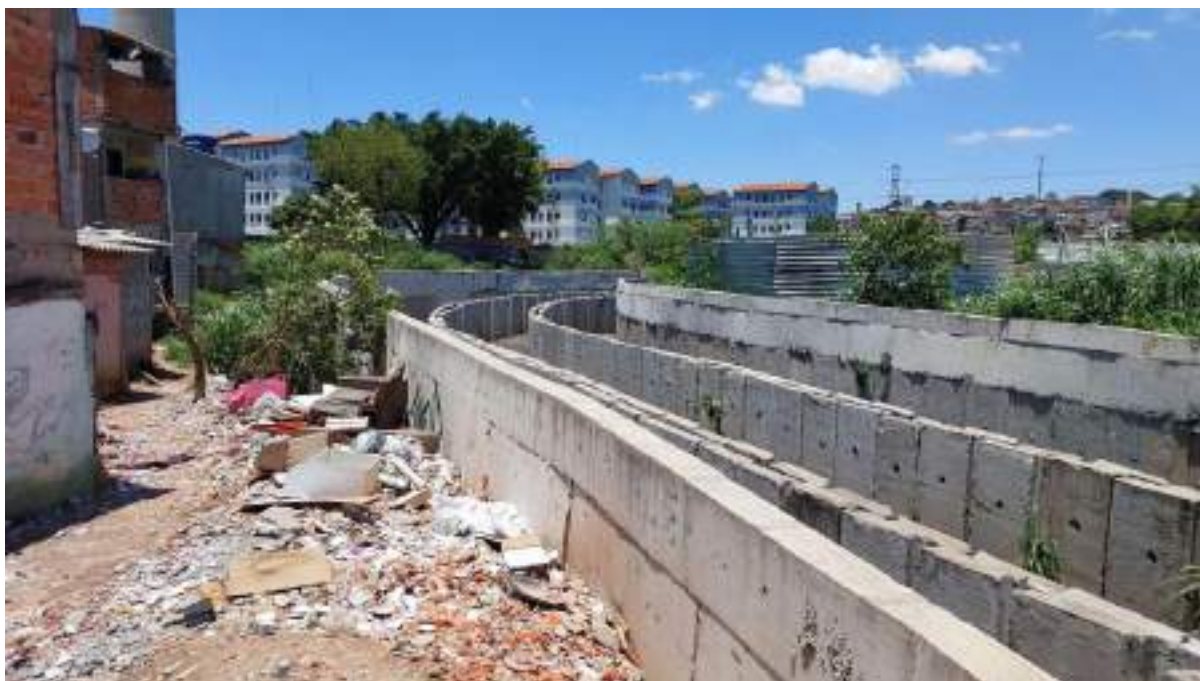
Foto 38 - Condições favoráveis à dispersão e proliferação da fauna sinantrópica, deposição de resíduos próximo ao córrego Lajeado em trecho canalizado. Fonte: Centro Ambiental, 2023.

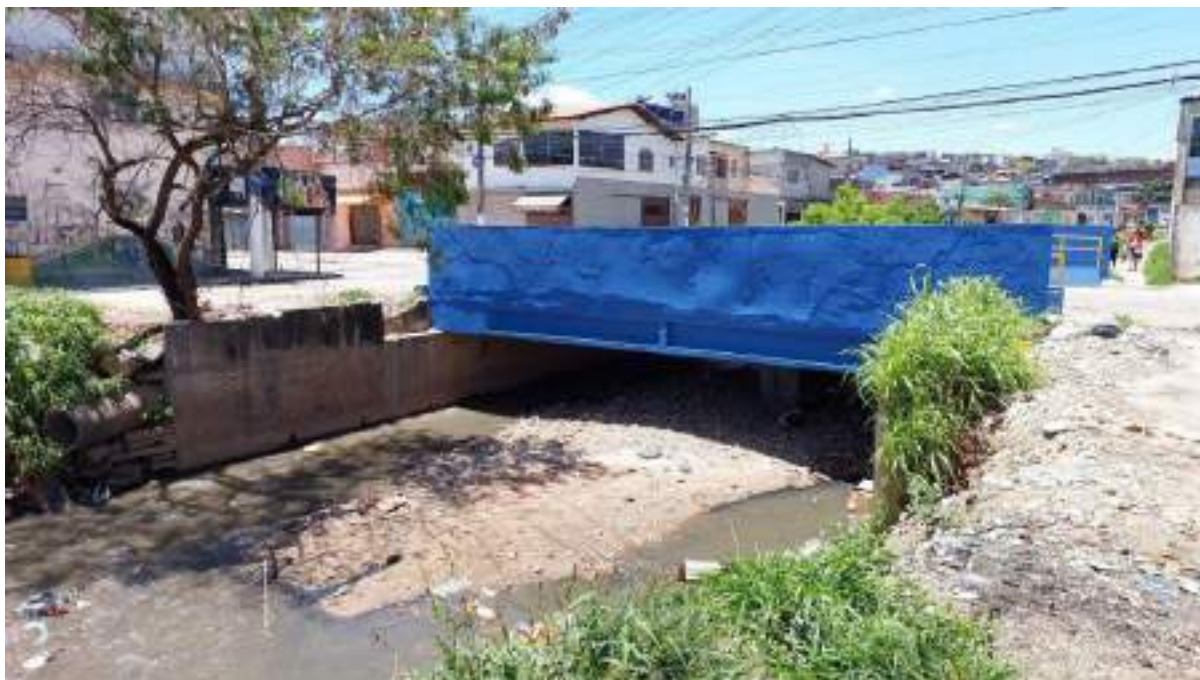
Foto 39 - Resíduos depositados no leito do córrego. Fonte: Centro Ambiental, 2024

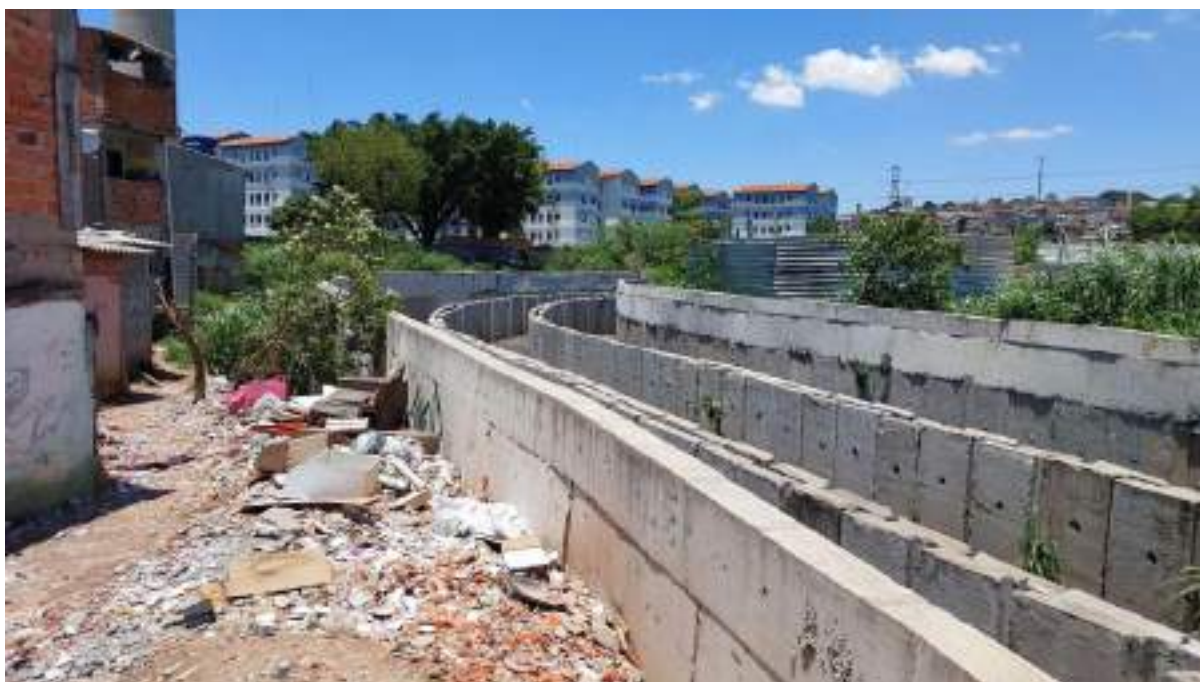
Foto 40 - Deposição de resíduos próximo ao córrego em trecho já canalizado de forma emergencial. Fonte: Centro Ambiental, 2024.

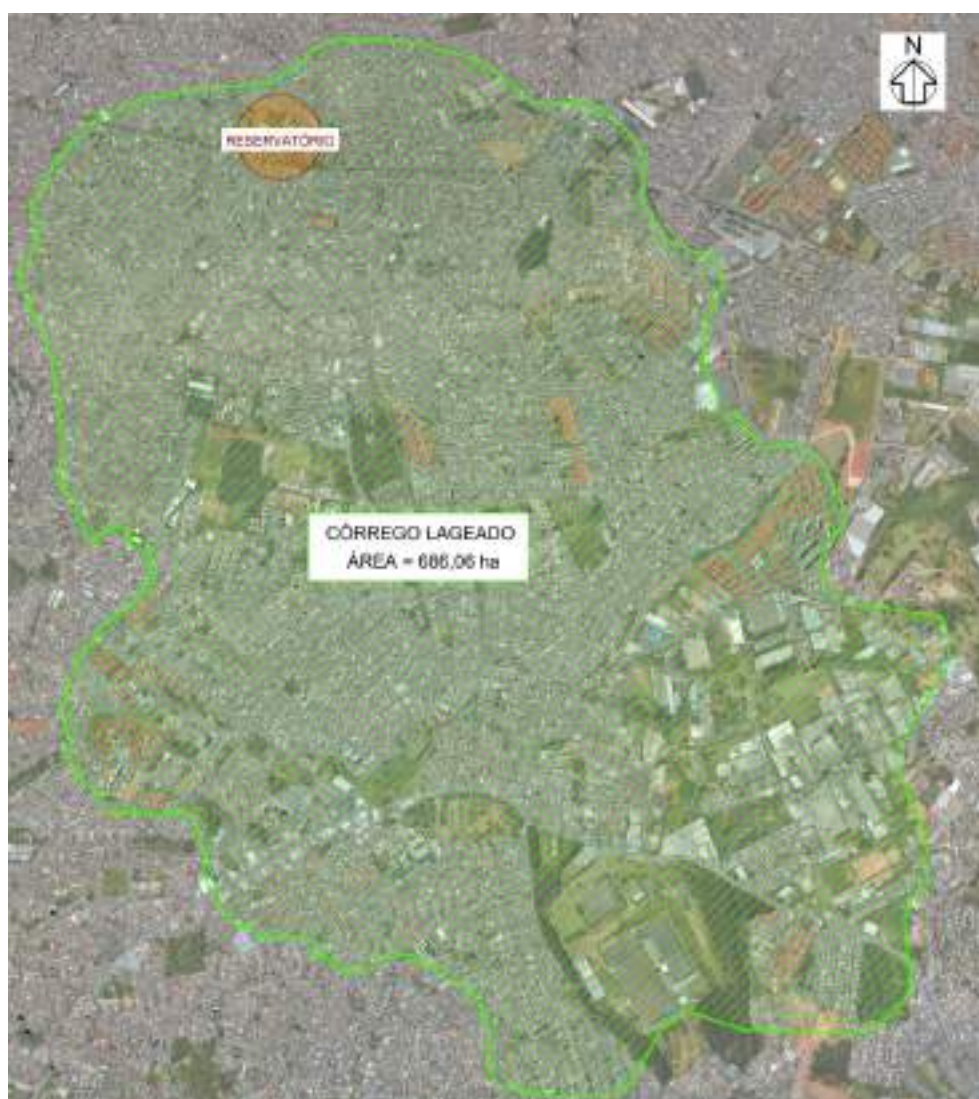
Figura 1 - Posição do Reservatório de Detenção – Córrego Lageado no Município de São Paulo
