# RELATÓRIO DA QUALIDADE DO MEIO AMBIENTE

2013

PREFEITURA DE  
**SÃO PAULO**  
VERDE E MEIO AMBIENTE

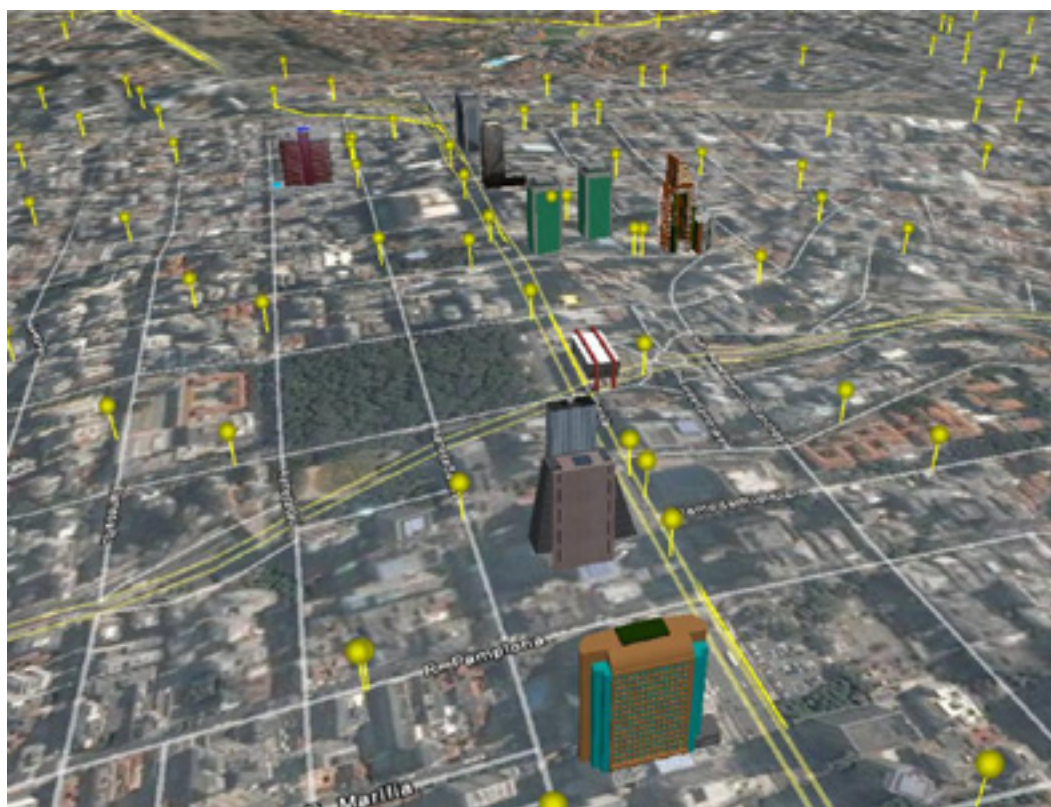
**Figura 1** – Distribuição de ERBs na região da Av Paulista (Cerqueira César e imediações).
