AUDITORIA CIDADÃ

DAS CICLOVIAS E CICLOFAIXAS DE SP

2025

Auditoria Cidadã 2025

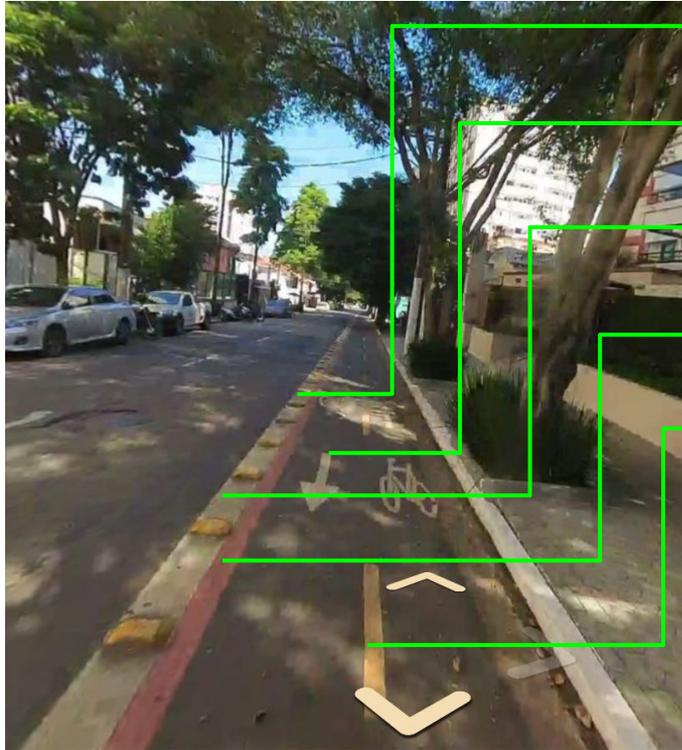
A. PINTURA DAS CICLOVIAS E CICLOFAIXAS

Tachas e tachões

Pictograma e seta direcional

Linha de bordo

Linha de contraste (vermelha)

Linha amarela

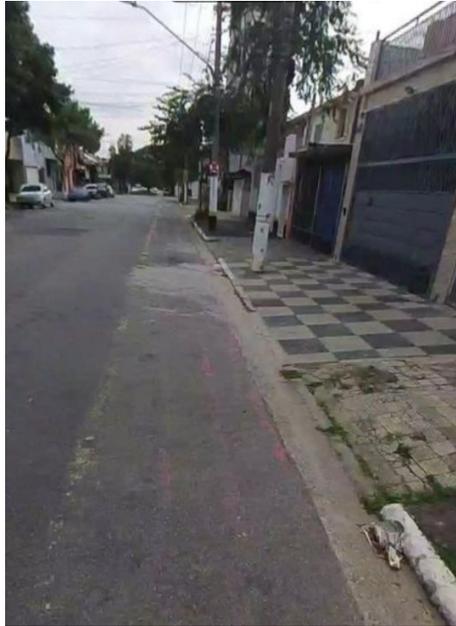
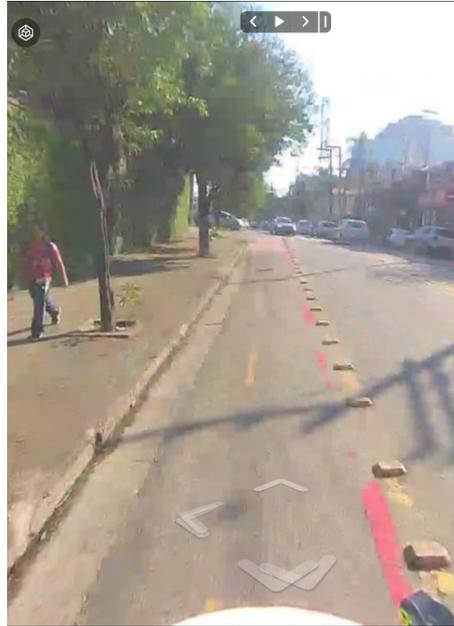
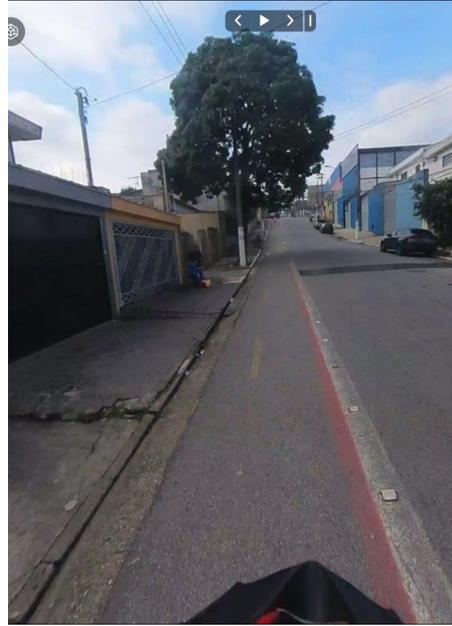
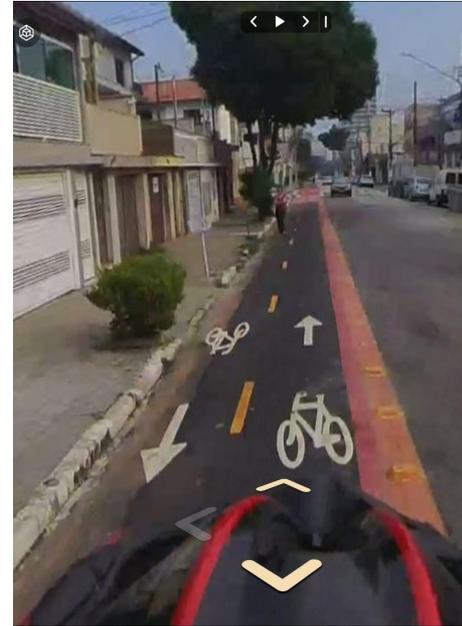
A. PINTURA DAS CICLOVIAS E CICLOFAIXAS

MUITO PRECÁRIA

PRECÁRIA / RUIM

RAZOÁVEL / ACEITÁVEL

BOA

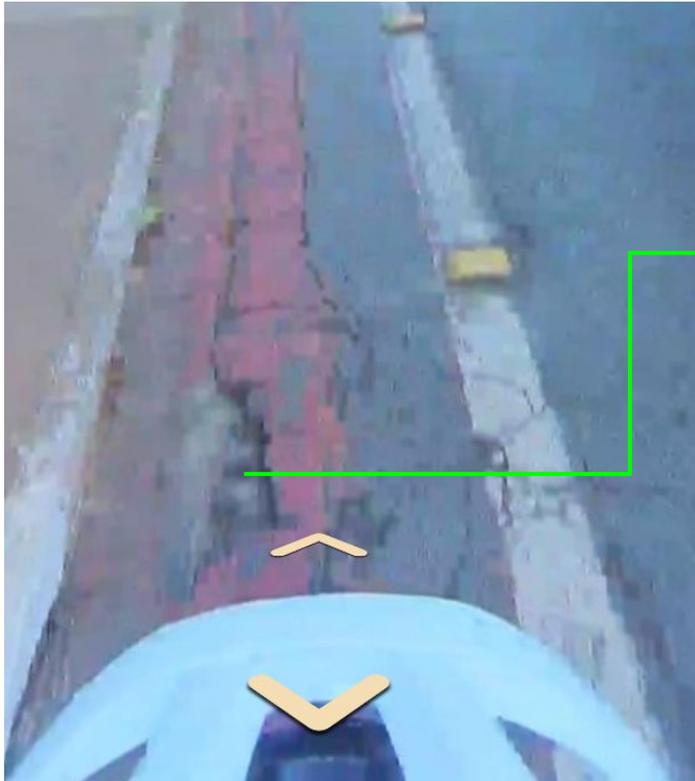
B. PAVIMENTO DAS CICLOVIAS E CICLOFAIXAS

O critério para a classificação se deu pela densidade de problemas em pavimento possíveis de serem observados nas imagens e pela percepção do agente de campo.

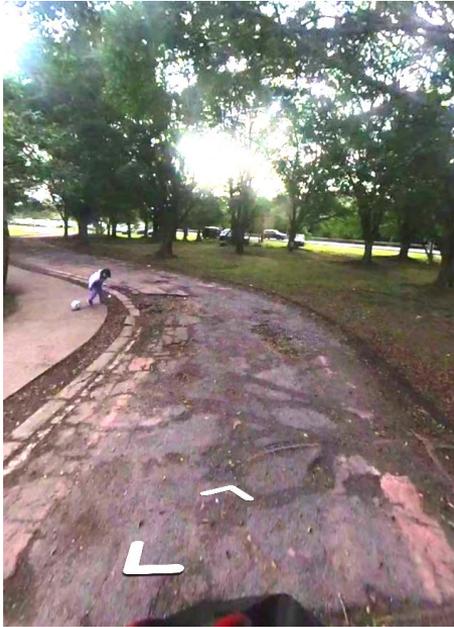
MUITO PRECÁRIO

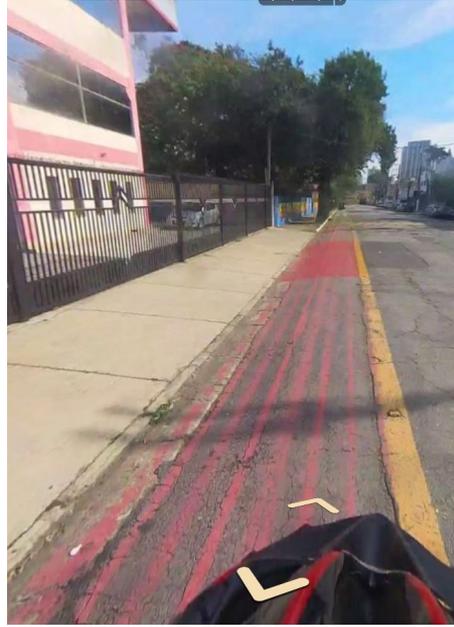
PRECÁRIO / RUIM

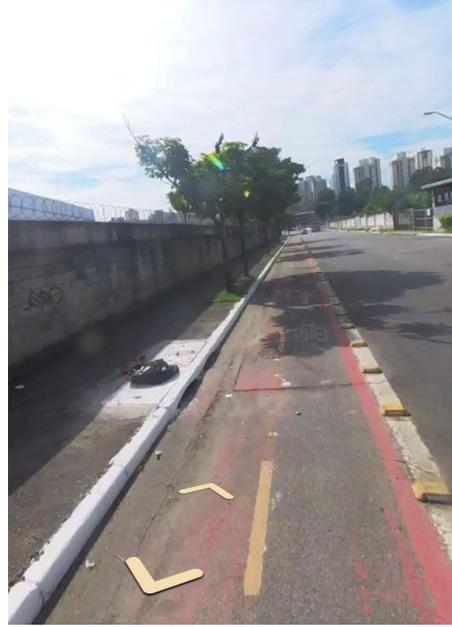
RAZOÁVEL / ACEITÁVEL

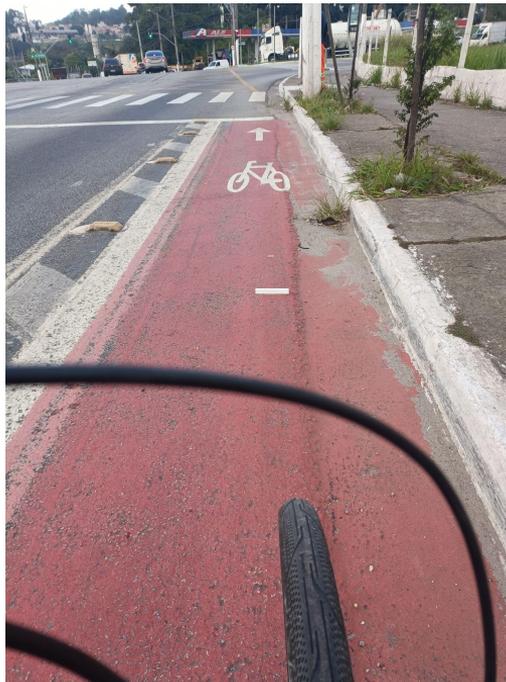
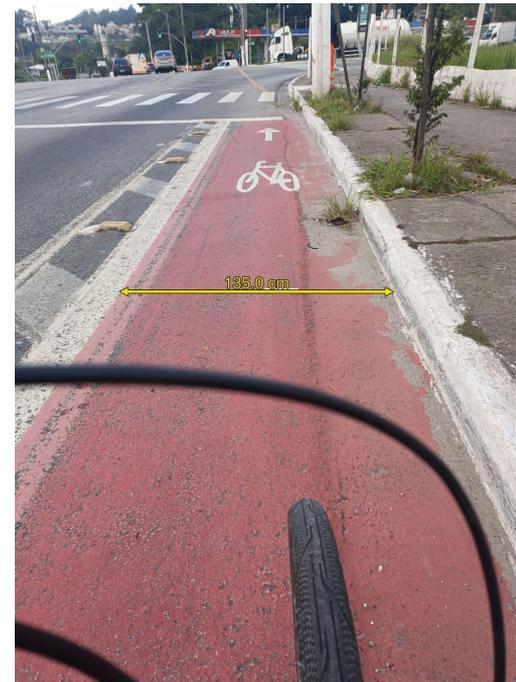
C. LARGURA DAS CICLOVIAS E CICLOFAIXAS

TIPO	IRREGULAR (CM)	REGULAR		
		EXCEPCIONAL (CM)	MINIMA (CM)	DESEJAVEL (CM)
Ciclofaixa unidirecional (com sarjeta)	≤ 124	$125 \leq L \leq 144$	$145 \leq L \leq 194$	≥ 195
Ciclofaixa unidirecional (sem sarjeta)	≤ 79	$80 \leq L \leq 99$	$100 \leq L \leq 149$	≥ 150
Ciclovia unidirecional	≤ 79	$80 \leq L \leq 99$	$100 \leq L \leq 149$	≥ 150
Ciclofaixa partilhada unidirecional	≤ 104	$105 \leq L \leq 114$	$115 \leq L \leq 149$	≥ 150
Ciclofaixa bidirecional (com sarjeta)	≤ 204	$205 \leq L \leq 224$	$225 \leq L \leq 294$	≥ 295
Ciclofaixa bidirecional (sem sarjeta)	≤ 159	$160 \leq L \leq 179$	$180 \leq L \leq 249$	≥ 250
Ciclovia bidirecional (sem gradil)	≤ 179	$180 \leq L \leq 199$	$200 \leq L \leq 254$	≥ 255
Ciclovia bidirecional (com gradil)	≤ 139	$140 \leq L \leq 179$	$180 \leq L \leq 274$	≥ 275
Ciclofaixa partilhada bidirecional (sobre o canteiro central)	≤ 164	$165 \leq L \leq 214$	$215 \leq L \leq 274$	≥ 275

Ciclofaixa partilhada bidirecional (sobre a calçada)	≤ 159	$160 \leq L \leq 229$	$230 \leq L \leq 254$	≥ 255
Calçada compartilhada	≤ 289	-	-	≥ 290

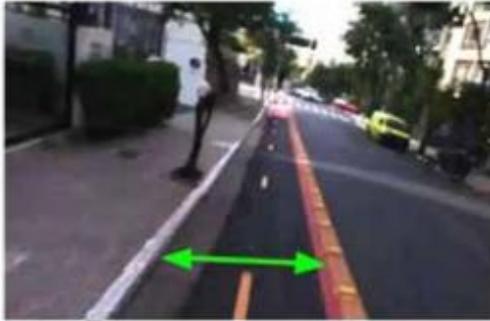
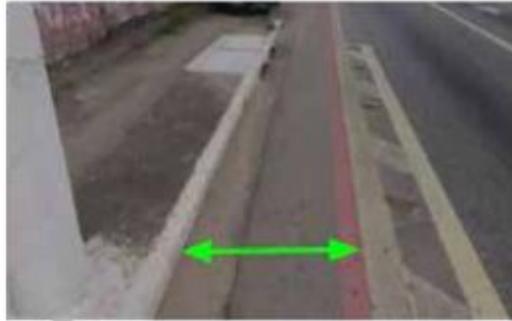
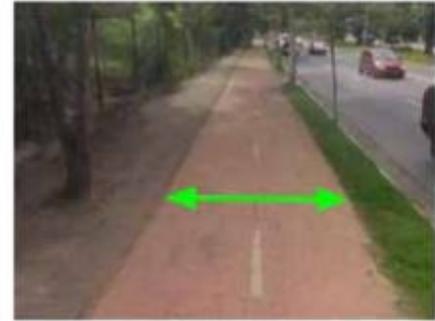
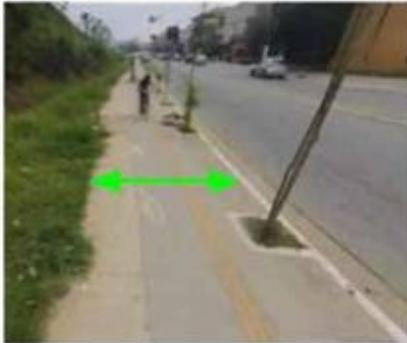
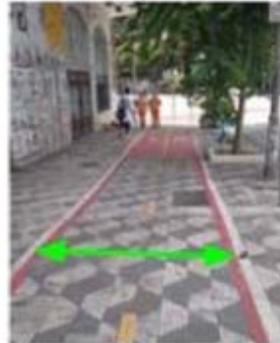
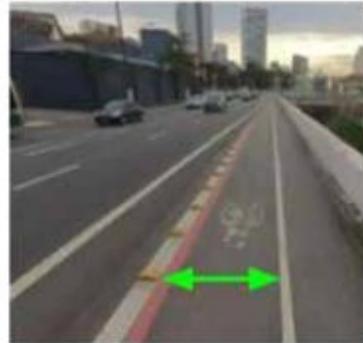
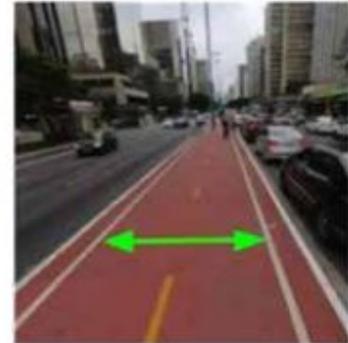
C. LARGURA DAS CICLOVIAS E CICLOFAIXAS

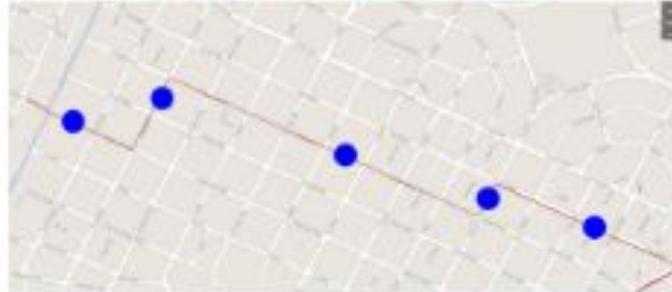
Uma medida por via

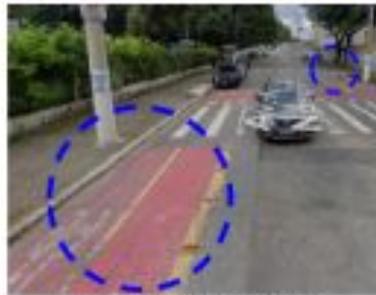
Uma nova medida quando muda de posicionamento

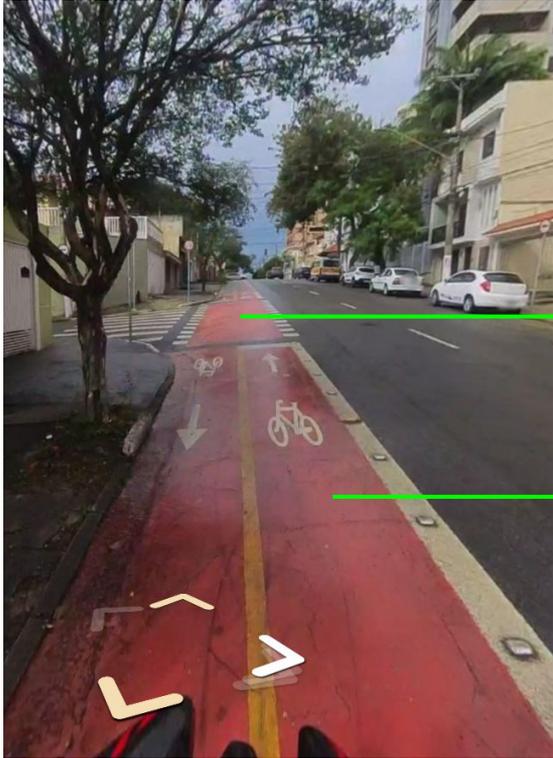
D. PINTURA NAS INTERSEÇÕES

Pintura das marcações de cruzamento.

Pintura das aproximações (tapete vermelho, pictogramas, linhas e demais elementos).

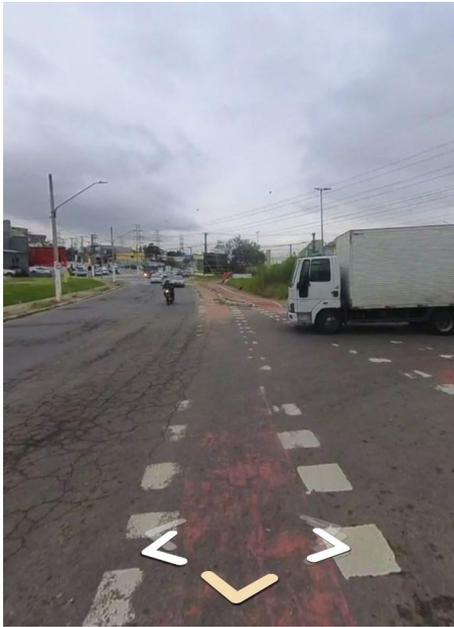
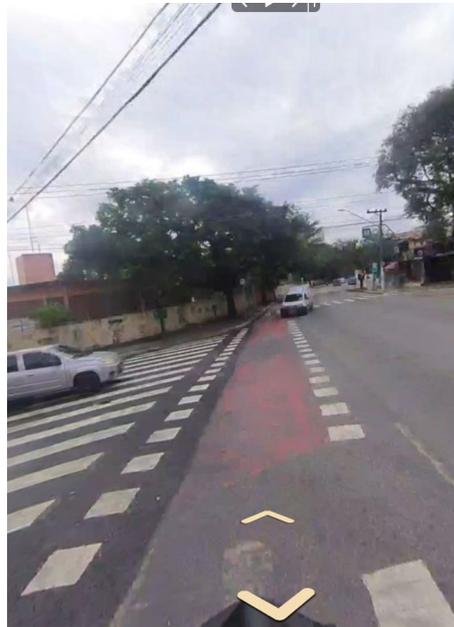
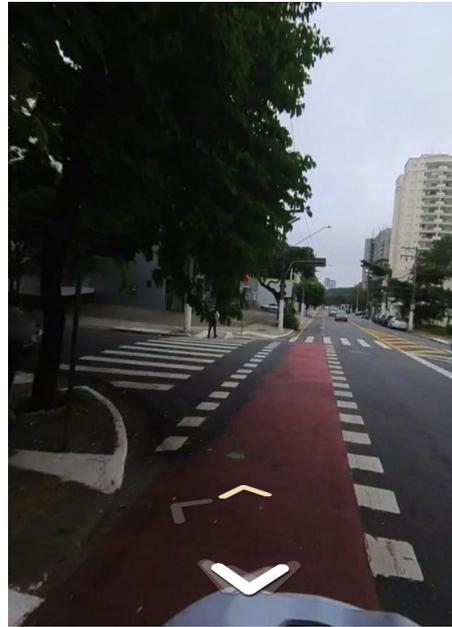
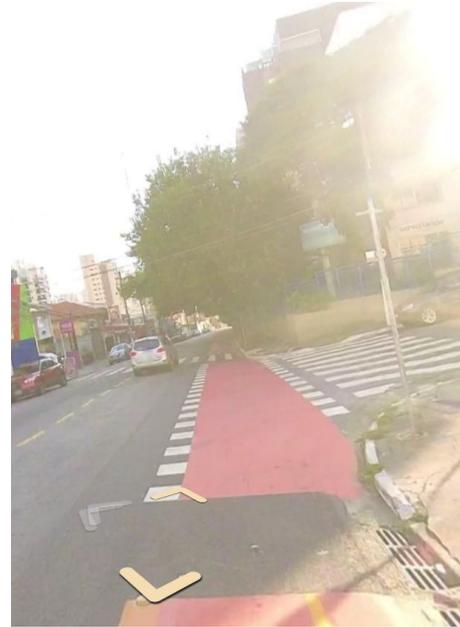
D. PINTURA NAS INTERSEÇÕES

MUITO PRECÁRIA

PRECÁRIA / RUIM

RAZOÁVEL / ACEITÁVEL

BOA

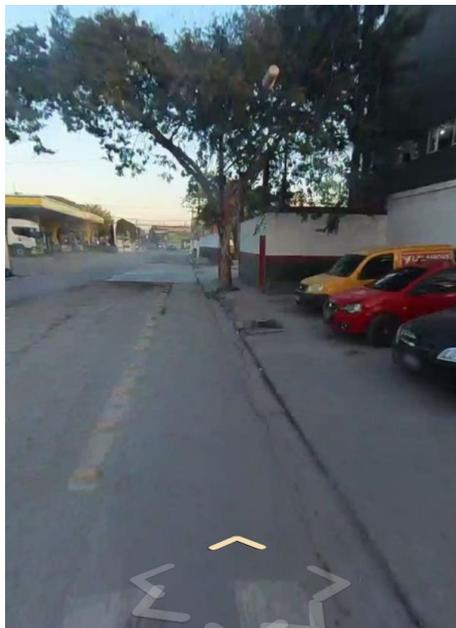
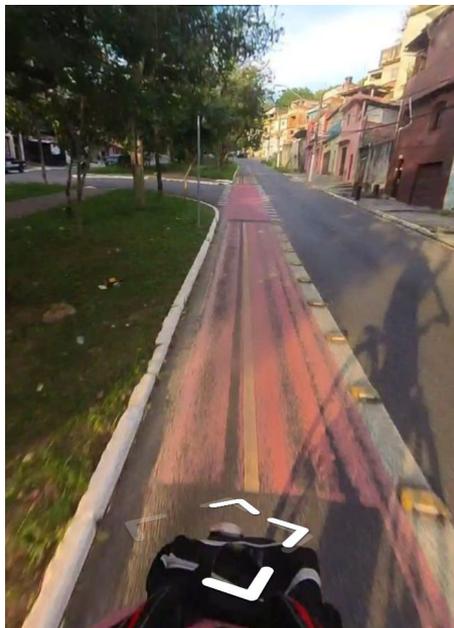
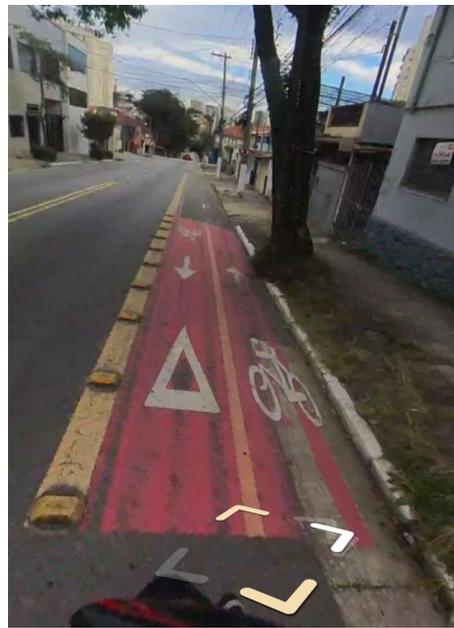
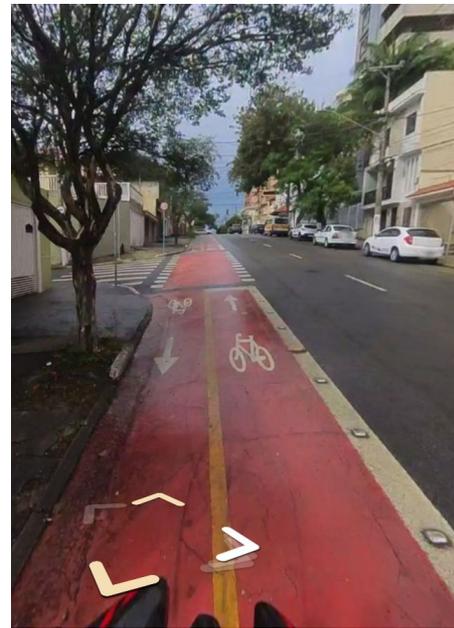
D. PINTURA NAS INTERSEÇÕES

MUITO PRECÁRIA

PRECÁRIA / RUIM

RAZOÁVEL / ACEITÁVEL

BOA

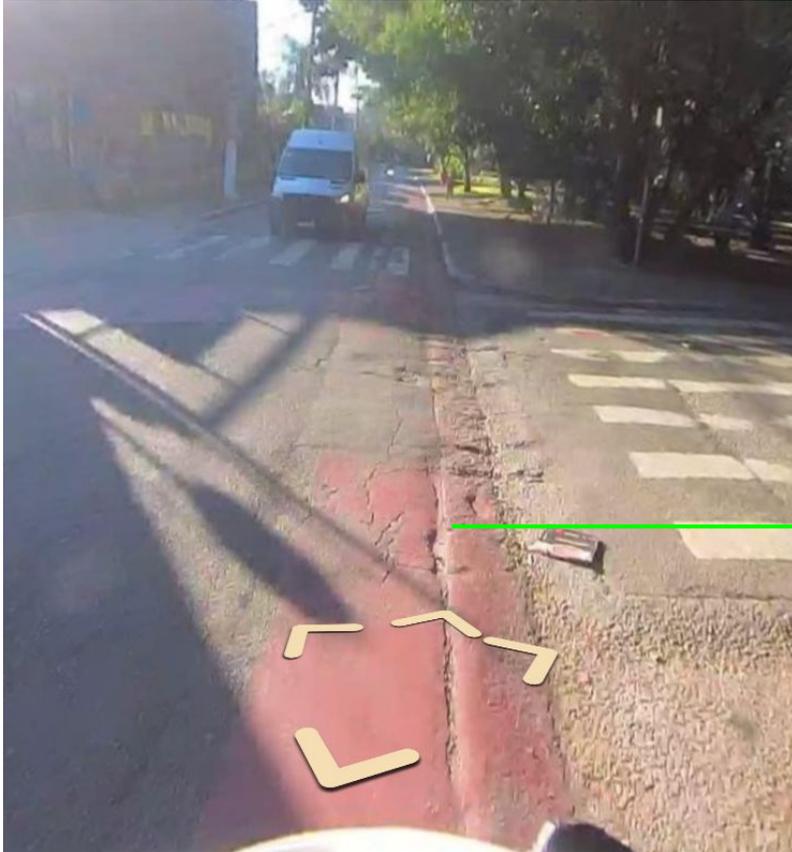
E. PAVIMENTO DAS INTERSEÇÕES

O critério para a classificação se deu pela densidade de problemas em pavimento possíveis de serem observados nas imagens e pela percepção do agente de campo.

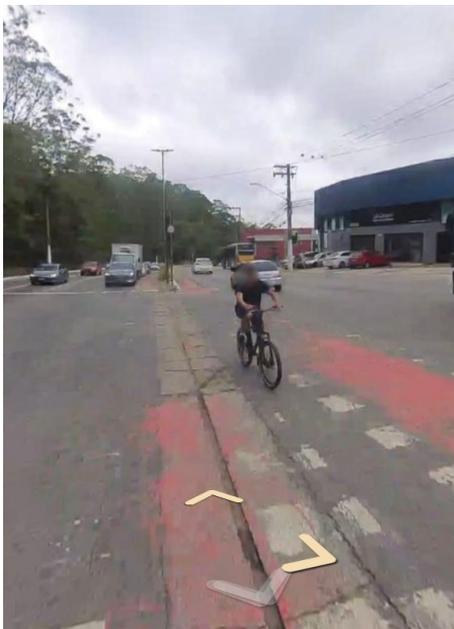
MUITO PRECÁRIO

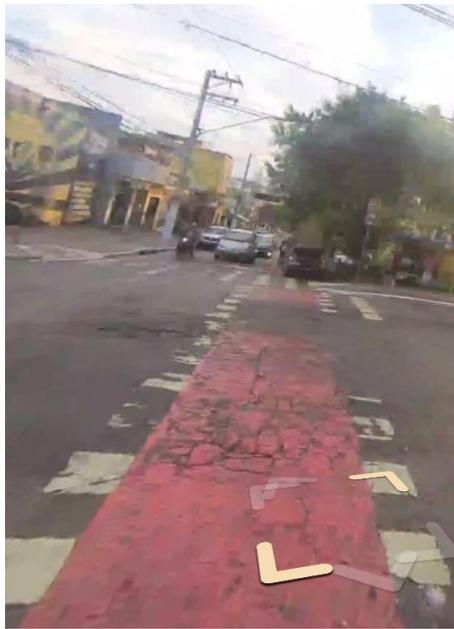
PRECÁRIO / RUIM

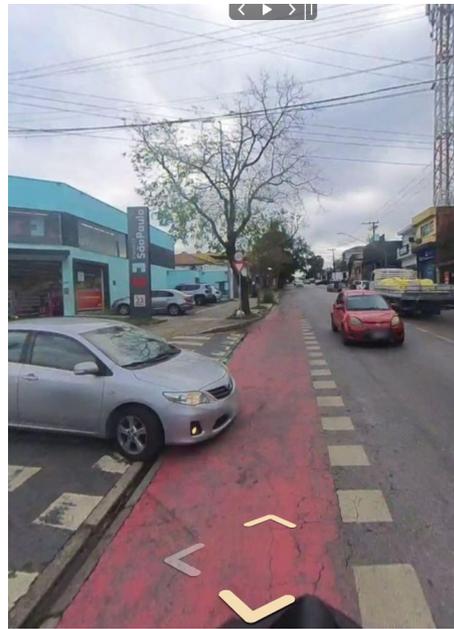
RAZOÁVEL / ACEITÁVEL

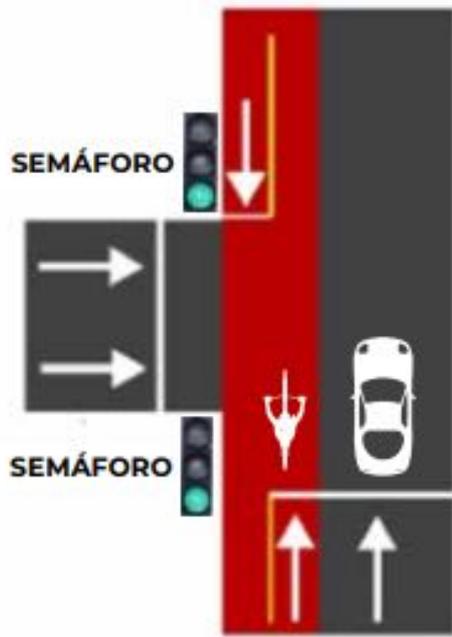
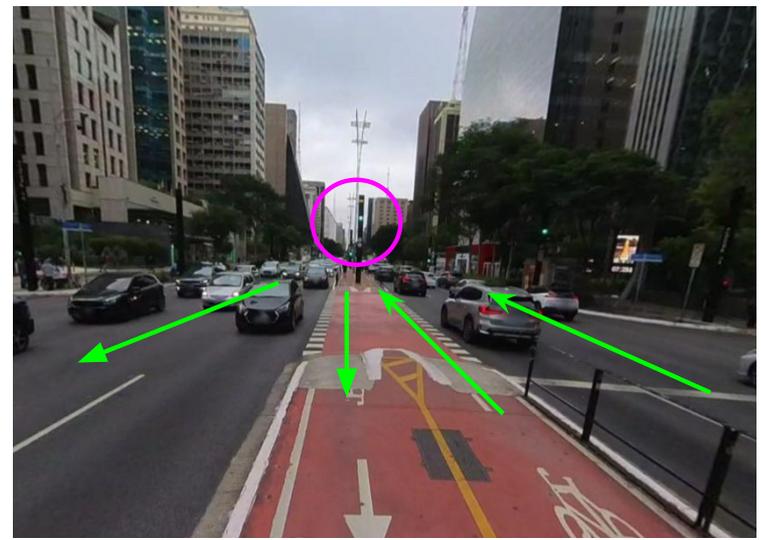
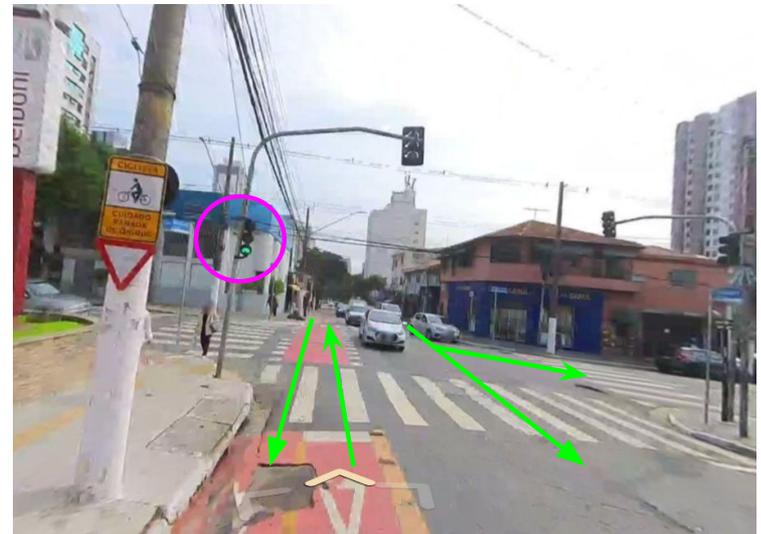
TIPO A

Categoria A: Possuem tempo semafórico dedicado e semáforos plenamente visíveis para todos os fluxos ciclovitários. Sem conversões de veículos sobre a travessia durante o sinal verde. Permitem a travessia de fato segura.

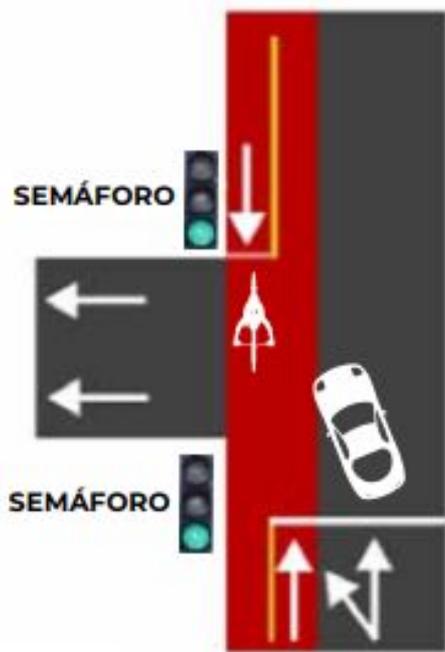
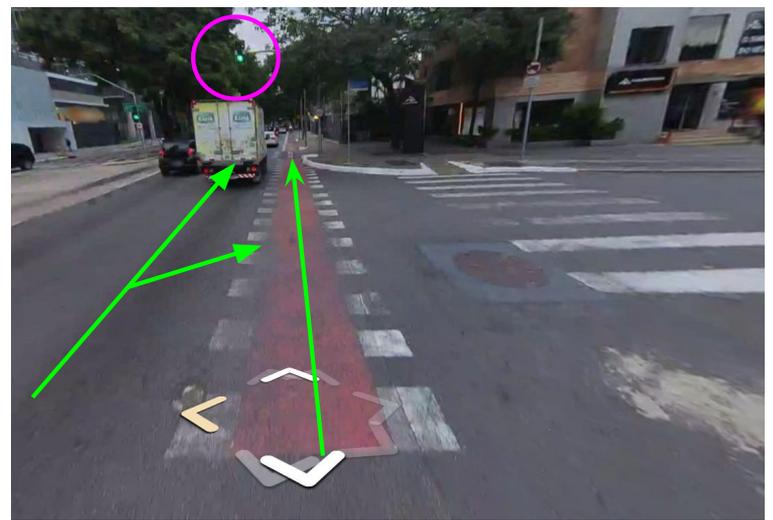
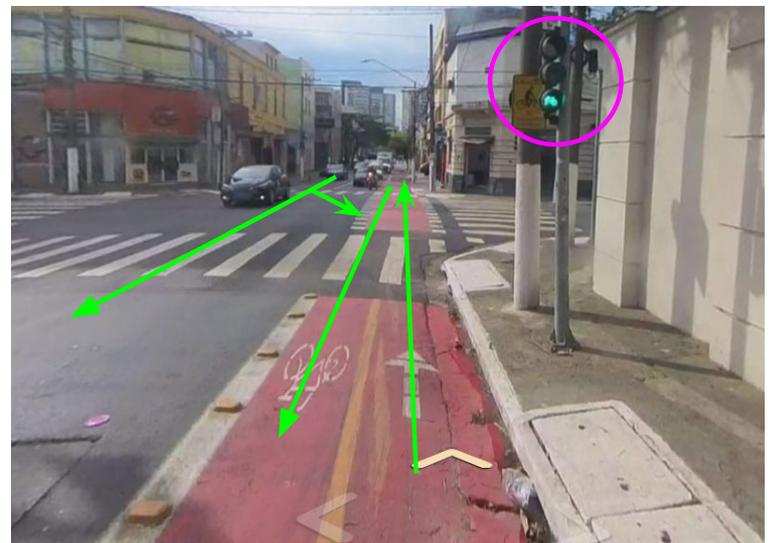
TIPO B

Categoria B: Não possuem tempo semafórico dedicado, mas semáforos são plenamente visíveis para todos os fluxos ciclovitários. Há conversões de veículos sobre a travessia durante o sinal verde. A travessia é potencialmente insegura.

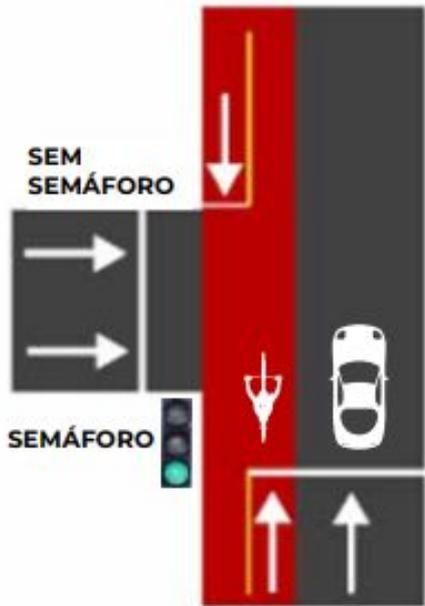
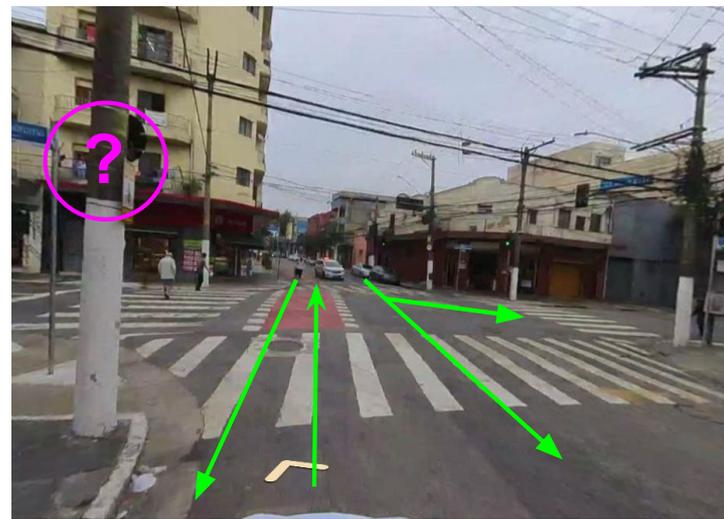
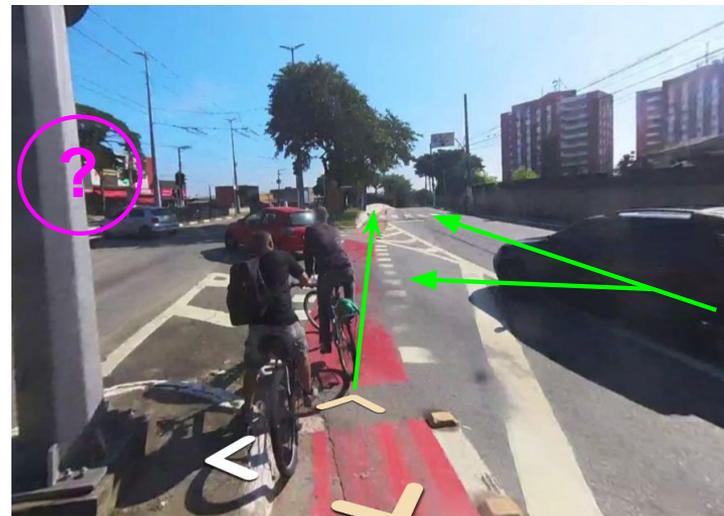
TIPO C

Categoria C: Possuem tempo semaforico com possibilidade de passagem, mas os semaforos não são plenamente visiveis ou existentes para todos os fluxos ciclovieiros. Sem conversões de veiculos sobre a travessia durante o sinal verde. A travessia é potencialmente insegura.

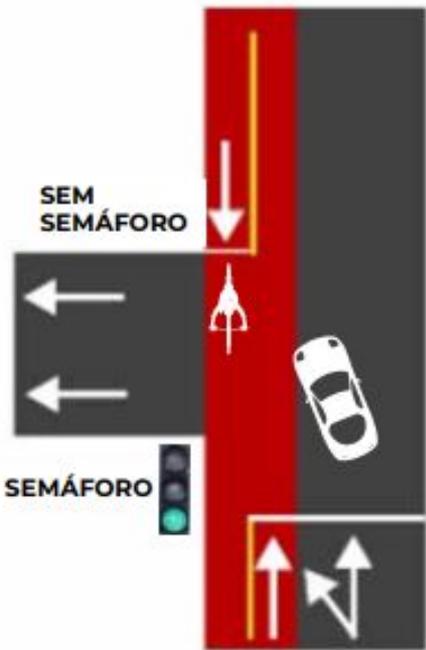
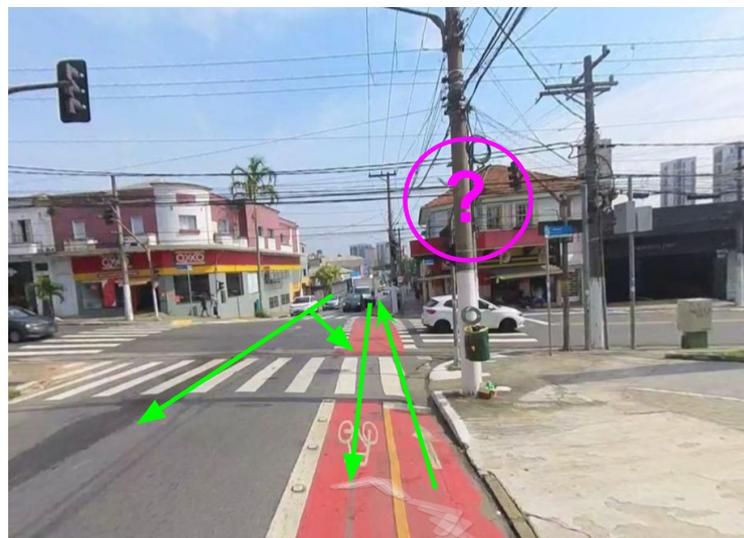
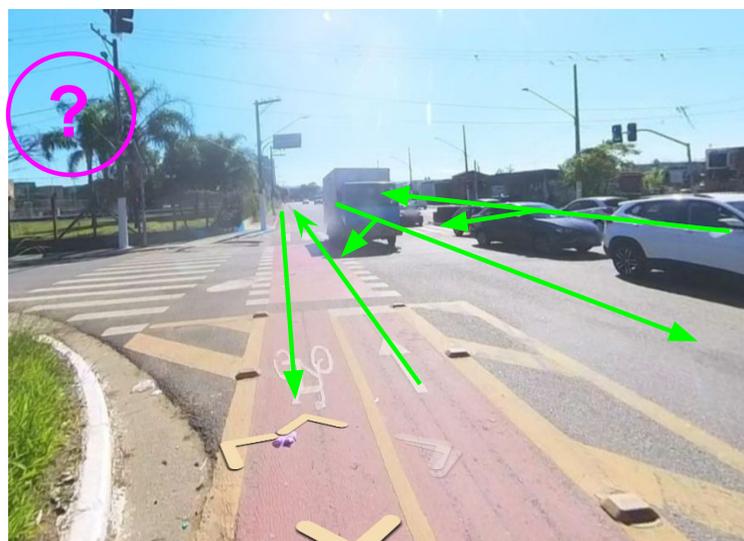
TIPO D

Categoria D: Não possuem tempo semafórico dedicado e os semáforos não são plenamente visíveis para todos os fluxos ciclovitários. Sem conversões de veículos sobre a travessia durante o sinal verde. A travessia é potencialmente insegura.

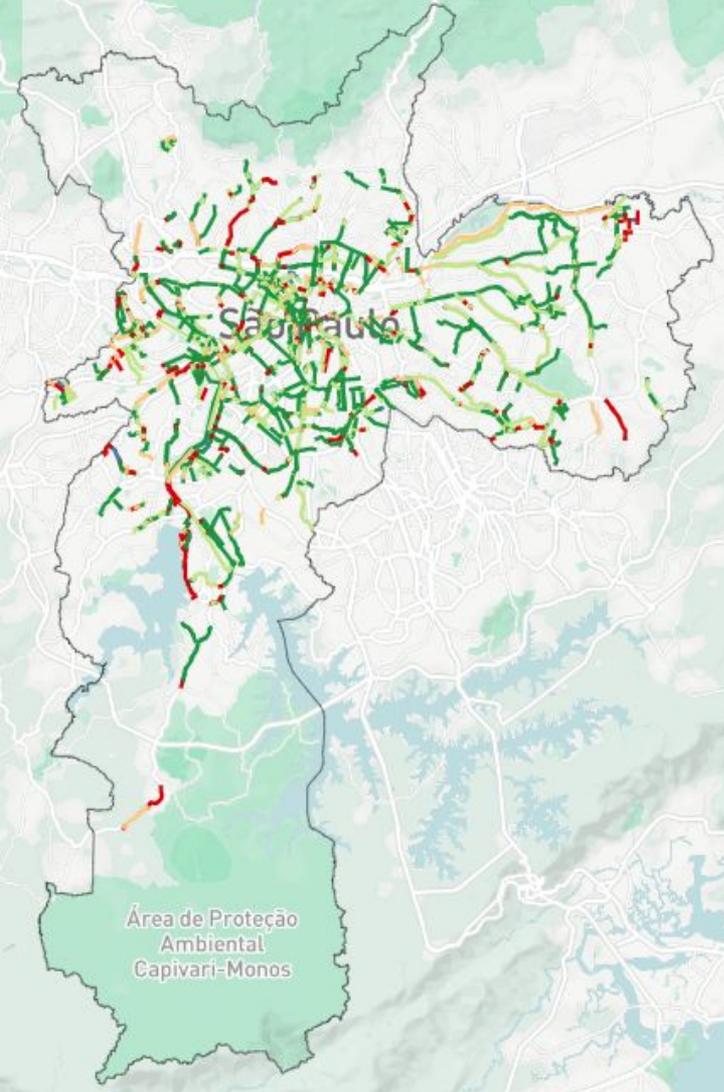
SINALIZAÇÃO HORIZONTAL - TRECHOS

82%

EM ESTADO BOM
OU ACEITÁVEL

18%

EM ESTADO RUIM
OU PRECÁRIO

- ✓ Trechos - Sinalização horizontal
- 4 - Em muito bom estado
- 3 - Em estado aceitável
- 2 - Requer manutenção
- 1 - Requer manutenção urgente

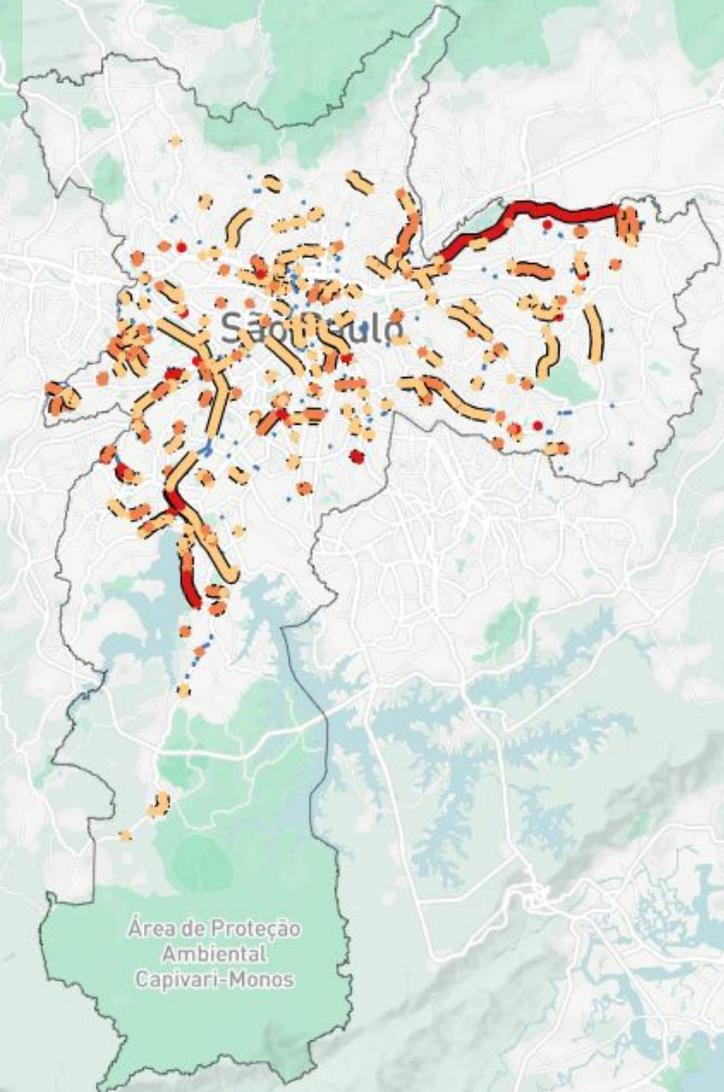
PAVIMENTO - TRECHOS

20,5%

EM ESTADO
PRECÁRIO, RUIM OU
RAZOÁVEL

- Trechos - Estado do pavimento
- 3 - Razoável
- 2 - Precário / ruim
- 1 - Muito precário

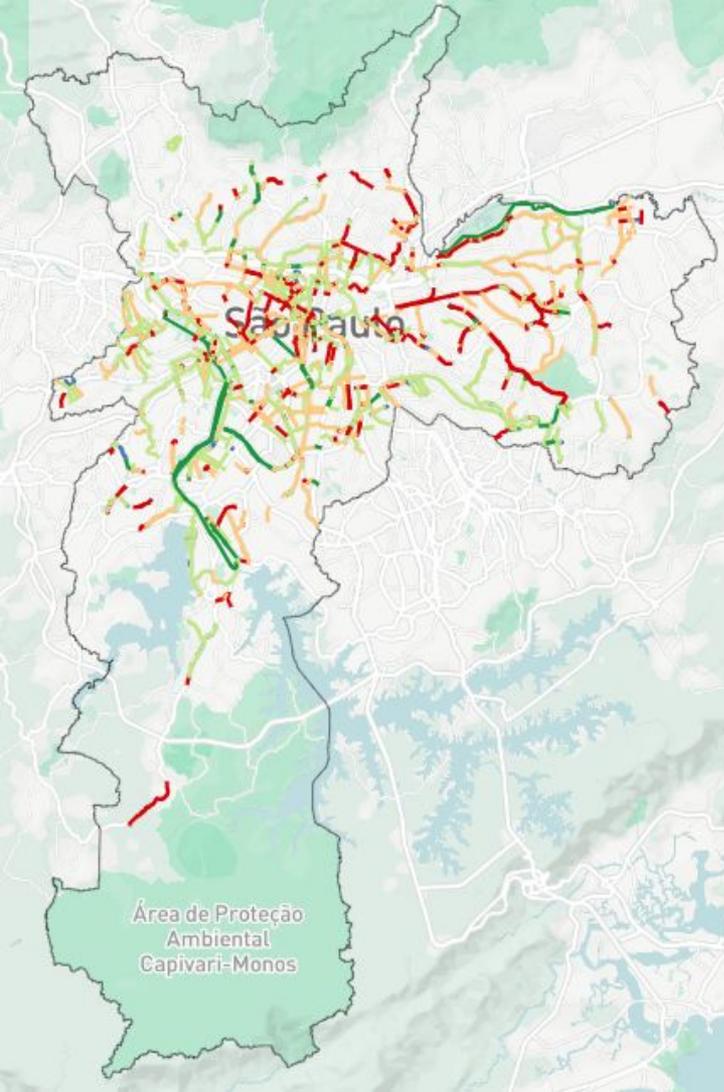
45%

COM LARGURA
MÍNIMA OU
DESEJÁVEL

38%

COM LARGURA
EXCEPCIONAL

17%

COM LARGURA
IRREGULAR

Trechos - Avaliação de largura

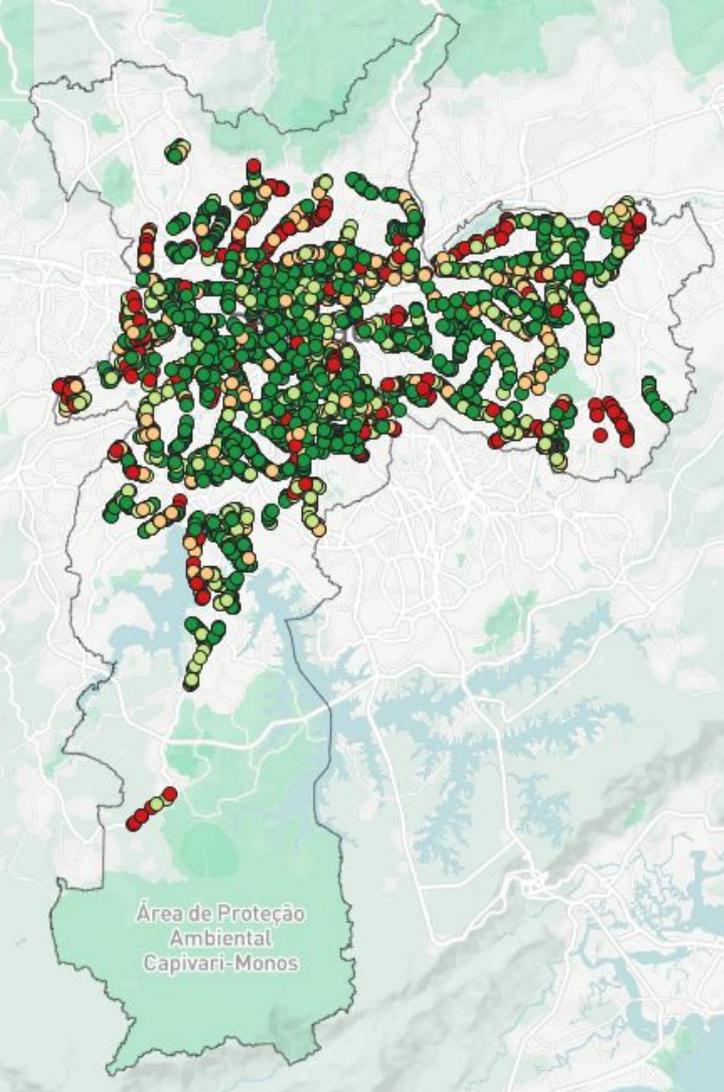
SINALIZAÇÃO HORIZONTAL - INTERSEÇÕES

78%

EM ESTADO BOM
OU ACEITÁVEL

22%

EM ESTADO RUIM
OU PRECÁRIO

- ✓ Interseções - Sinalização horizontal
 - 4 - Em muito bom estado
 - 3 - Em estado aceitável
 - 2 - Requer manutenção
 - 1 - Requer manutenção urgente

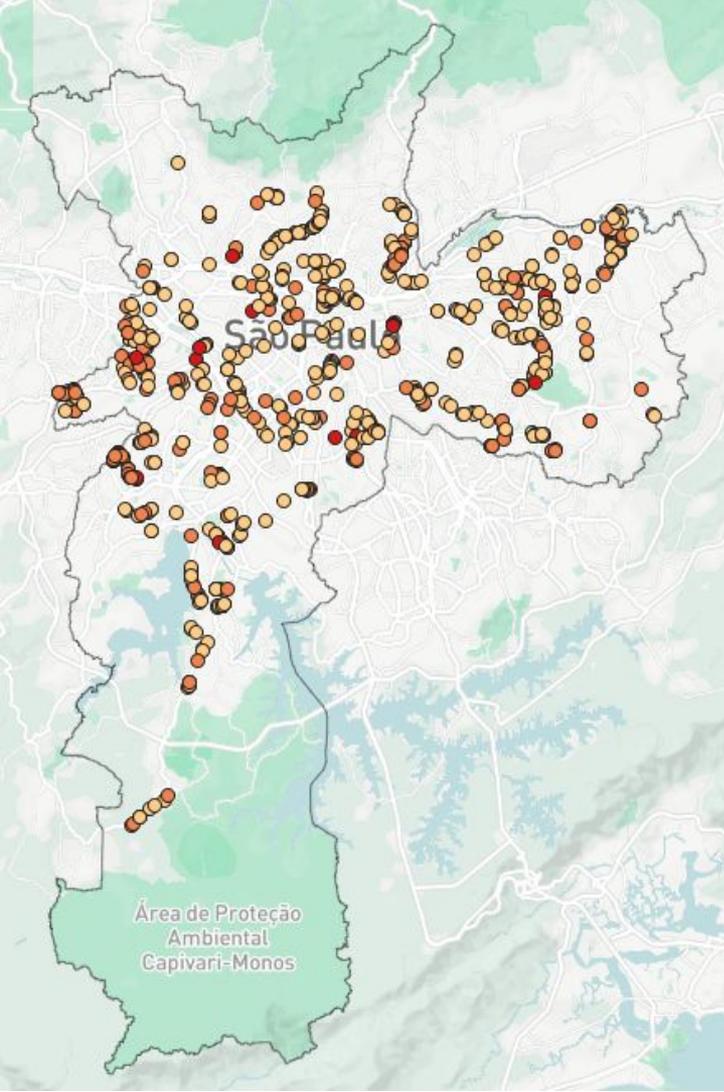
PAVIMENTO - INTERSEÇÕES

13%

EM ESTADO
PRECÁRIO, RUIM OU
RAZOÁVEL

- ✓ Interseções - Estado do pavimento
- 3 - Razoável
- 2 - Precário / ruim
- 1 - Muito precário

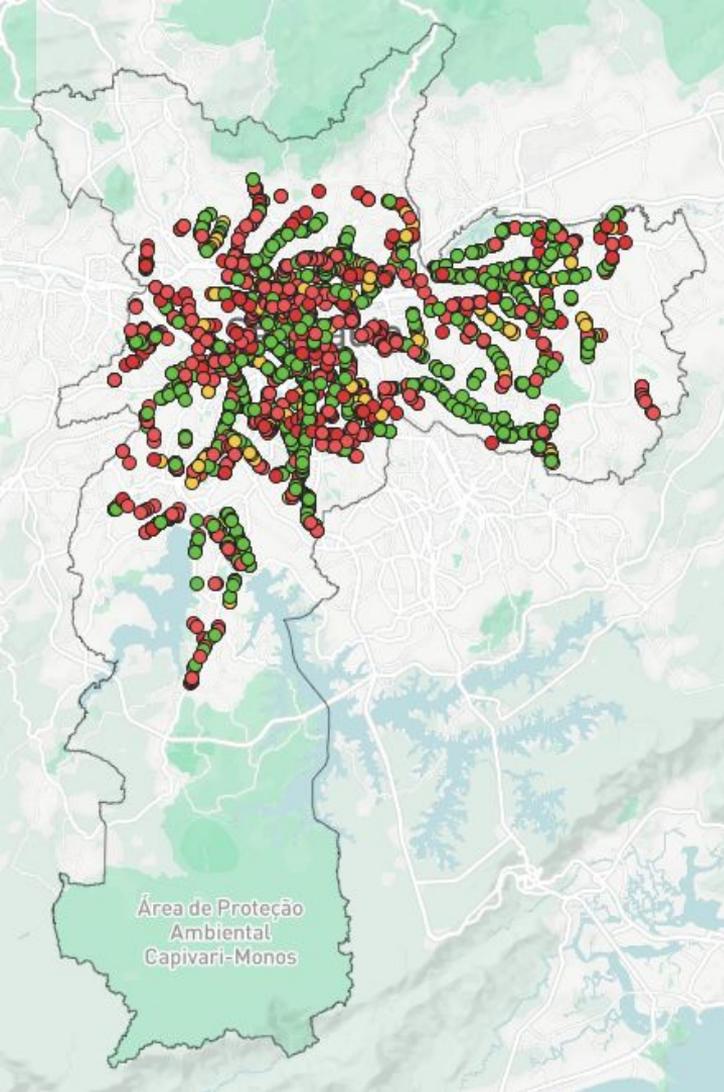
SINALIZAÇÃO SEMAFÓRICA - INTERSEÇÕES

51%

CLASSIFICAÇÃO "A"
PLENAMENTE
SEGURO

8%

CLASSIFICAÇÃO "B"
REQUER TEMPO
DEDICADO

30%

CLASSIFICAÇÃO "C"
REQUER FOCO
SEMAFÓRICO

11%

CLASSIFICAÇÃO "D"
REQUER TEMPO
DEDICADO E FOCO

- ✓ Interseções - Semáforo
- A - Plenamente seguro
- B - Requer tempo dedicado de travessia
- C - Requer foco semafórico específico (facilmente ajustável)
- D - Requer tempo dedicado e foco específico
