FICHA 1 - LEVANTAMENTO CADASTRAL

Nome da Unidade:	EMEI ADEVALDO DE MORAES		
Sequencial (U.E):	22	**Código da Unidade:**	92606

ANEXO - RELATÓRIO FOTOGRÁFICO
EMEI ADEVALDO DE MORAES

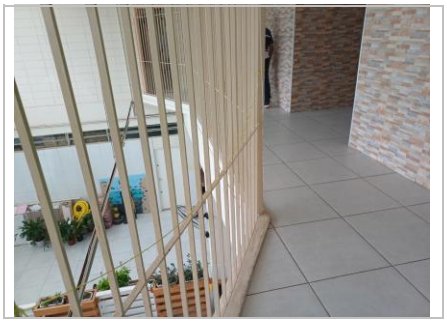
foto 31:
Corredor do Mezanino

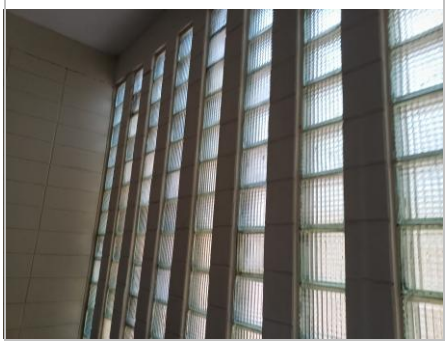
foto 37:
Caixa de escadas
Detalhe da Parede de Fechamento

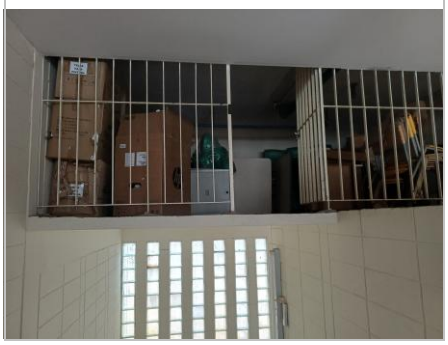
foto 38:
Armário sobre as Escadas (Barrilete)

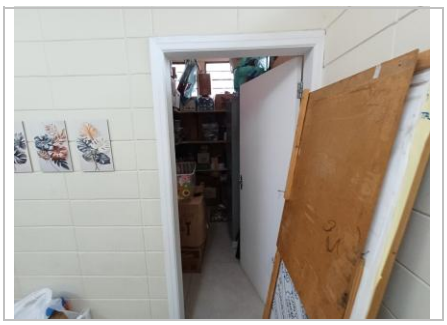
foto 48:
Acesso ao Almoxarifado à partir da Coordenação

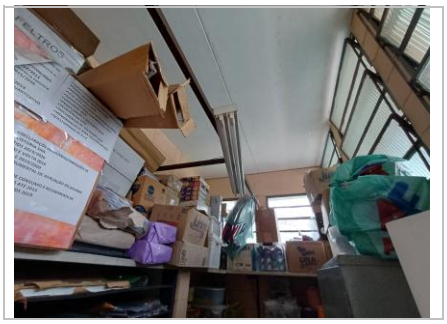
foto 49:
Almoxarifado

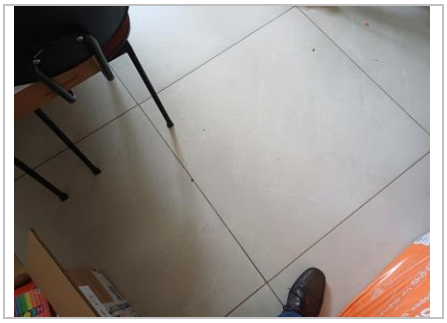
foto 53:
Sala dos Prefessores. Detalhe do Piso

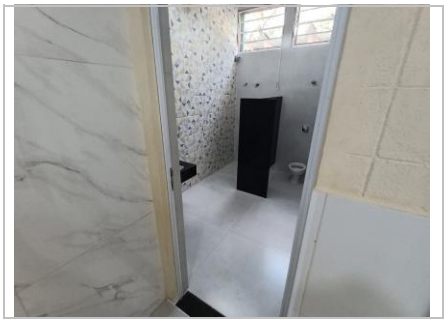
foto 56:
Sanitário Masculino (Pav. Térreo)

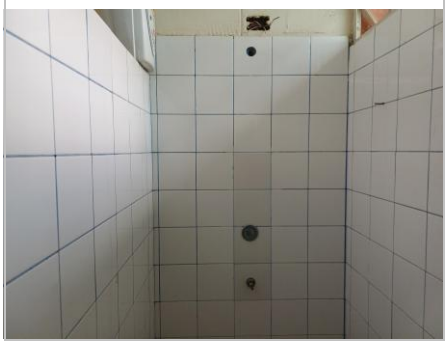
Foto 71
Sanitário Aluno Masc. (Pavimento Superior)
Detalhe do Box de Chuveiro Desativado

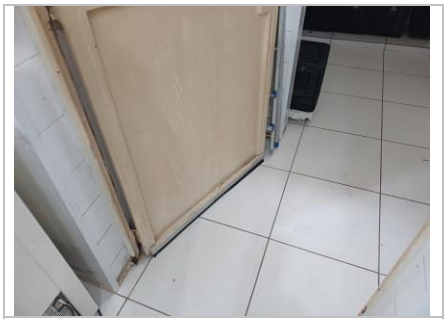
Foto 85
Acesso da Despensa à partir da Cozinha

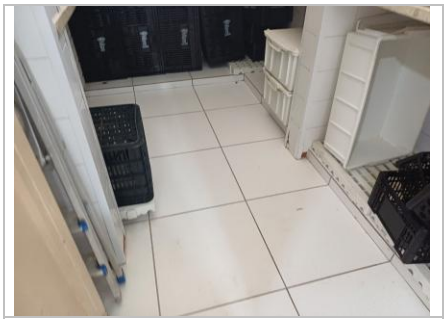
Foto 86
Despensa - Piso

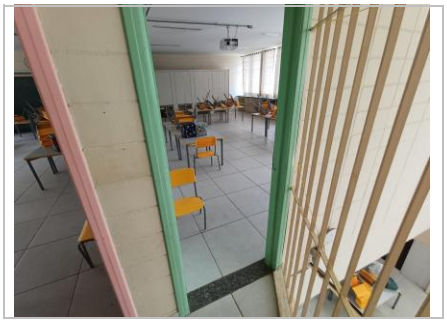
Foto 95
Sala 2 - Entrada

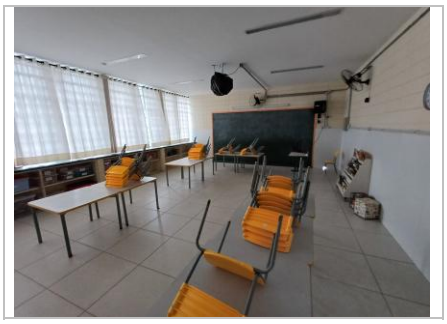
Foto 100
Sala 3

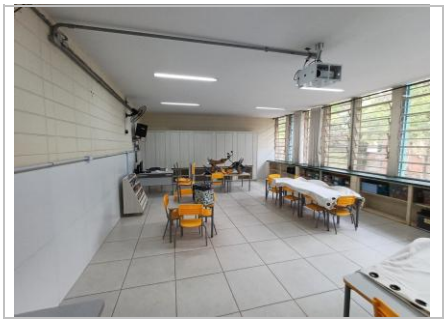
Foto 104
Sala 4

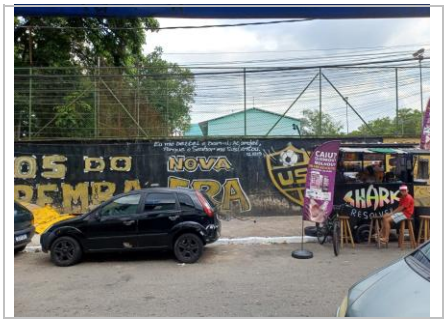
Foto 109
Vista Exterior do Muro de Divisa
com a Rua Francisco Usper
