FICHA 1 - LEVANTAMENTO CADASTRAL

Nome da Unidade:	EMEF JOSÉ LINS DO REGO		
Sequencial (U.E):	23	**Código da Unidade:**	95176

FICHA 4 - DIAGNÓSTICO DE ASPECTOS DE INFRAESTRUTURA PREDIAL DAS UNIDADES ESCOLARES			
Item	**Descrição dos Itens Avaliados**	**Necessidade de Intervenção**	**Observações**

ANEXO - RELATÓRIO FOTOGRÁFICO
EMEF JOSÉ LINS DO REGO

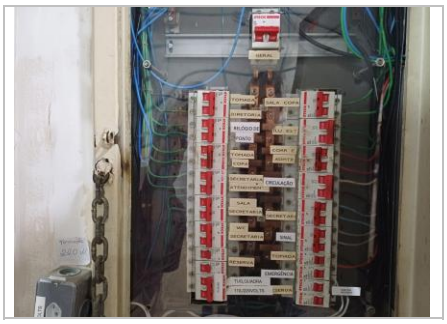
foto 19:
Quadro de Distribuição Elétrica

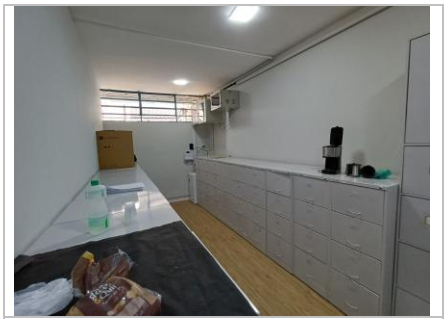
foto 21:
Secretaria - Detalhe do Guichê para Atendimento Externo

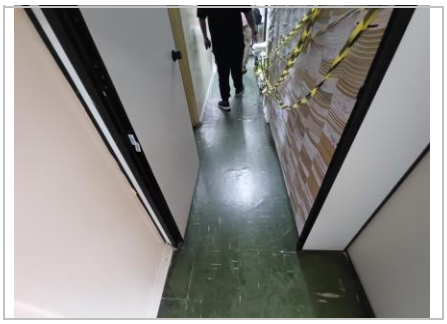
foto 30:
Circulação Longitudinal na Administ.

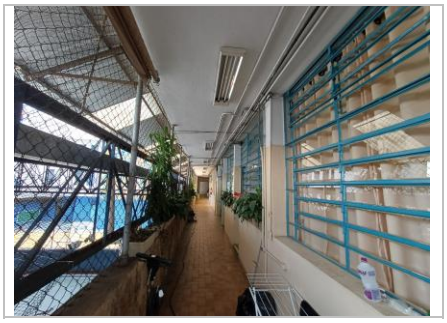
foto 31:
Corredor Lateral da Adm. - Pav. Térreo

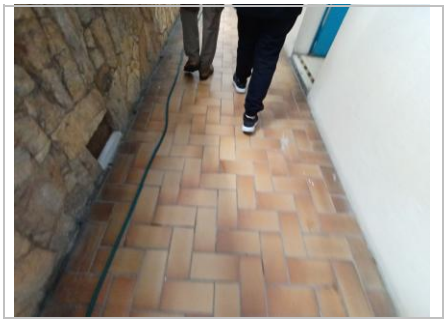
foto 33:
Piso do Corredor Lateral

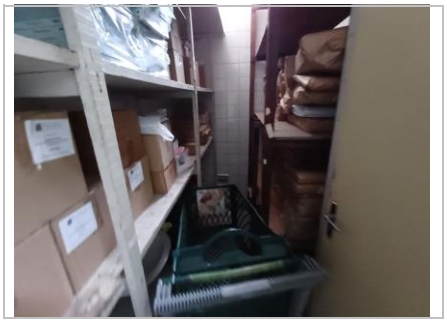
foto 45:
Arquivo Morto 2

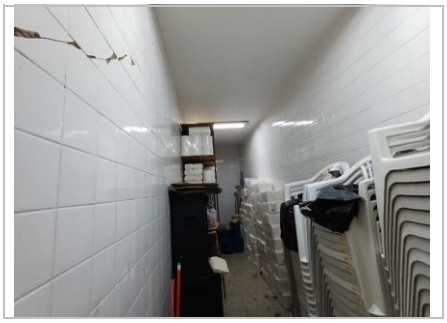
Foto 97
Banheiro Feminino - Pav Subsolo 1
Cabine PCD

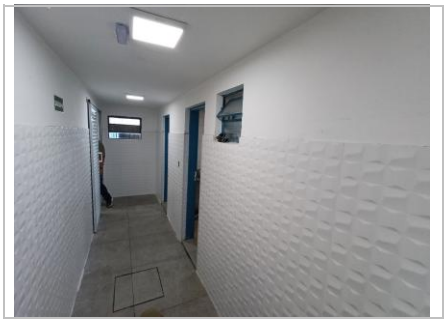
Circulação da A.Serviço da Cozinha	9,63	1,35	2,35	13,00	Alvenaria	Cerâmica	Azulejo e Pintura	Laje	**0**	Fotos 106 e 107
Depósito da A. Serviço da Cozinha	2,50	1,30	2,35	3,25	Alvenaria	Cerâmica	Azulejos	Laje	**0**	Foto 113
Vestiário de Funcionários - A. Serviço da Cozinha	2,50	1,85	2,35	4,63	Alvenaria	Cerâmica	Azulejos	Laje	**3**	Fotos 109 e 110

Foto 106
Circulação da Área de Serviço - Pav Subsolo 1

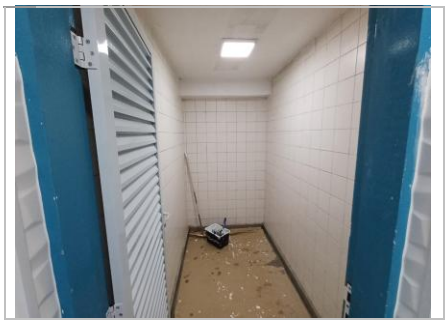
foto 113:

Depósito da Área de Serviço da Cozinha - Pav. Subsolo 1

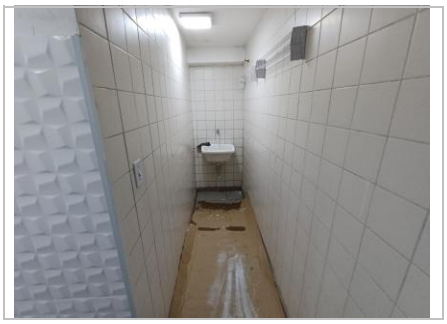
foto 114

A. Serviço/Tanque	2,50	0,85	2,35	2,13	Alvenaria	Cerâmica	Azulejos	Laje	**0**	Foto 114
Pav. Sub-Solo 1 - Áreas Externas				0,00					**0**	
Quadra Descoberta	21,50	10,50	N/A	225,75	Alvenaria	Cimentado	N/A	N/A	**3**	Fotos 161 a 163
Quadra Coberta 1	21,90	11,97	7,00	262,14	Alvenaria e Est. Metálica	Cimentado	Alambrado	Telhas Metálicas	**3**	Foto 164 a 166
Quadra Coberta 2	28,00	21,90	7,00	613,20	Alvenaria e Est. Metálica	Cimentado	Alambrado	Telhas Metálicas	**3**	Foto 167 a 169
Circulação Externa longitudinal à Quadra Coberta	43,90	2,90	N/A	127,31	Alvenaria	Cimentado	Revestimento de Pedra	N/A	**3**	Fotos 170 a 172
Circulação Externa entre a Quadra e a Edícula	17,05	1,85	N/A	31,54	Alvenaria	Cimentado	Pintura	N/A	**3**	Fotos 173 e 174
Sala de Educação Física - Edícula (Vestiário Masculino)	8,24	5,00	2,95	41,20	Alvenaria	Granilite	Azulejo	Laje	**2**	Fotos 175 a 177
Sala de Educação Física - Edícula (Vestiário Feminino)	8,15	5,00	2,95	40,75	Alvenaria	Granilite	Azulejo	Laje	**2**	Fotos 178 e 179

Tanque da Área de Serviço da Cozinha - Pav. Subsolo 1

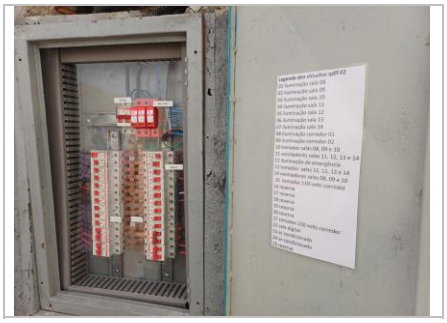
foto 127
Detalhe do Quadro de distribuição de Energia - Pav. Superior.

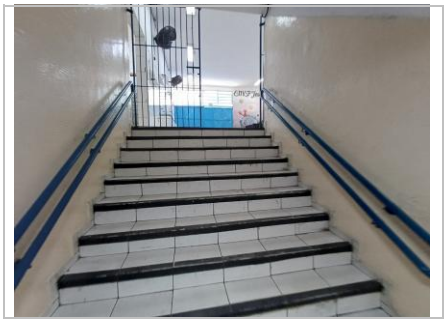
3. Acessibilidade			
	Condições de acessibilidade para pessoas com deficiência ou mobilidade reduzida		
3.1	Rampas de acesso: verificar se há rampas de acesso em bom estado e com inclinação adequada	SIM	As Salas de Aula do Pavimento Superior bem como as dependencias do Sub-Solo 2 só tem acesso via escada, apesar do predio ter uma reserva de espaço para instalção de elevador (Fotos 180 e 181)

foto 180
Jardim - Pav. Subsolo 2 (Anexo)
(Área reservada para instalação de Elevador)

foto 181
Jardim - Pav. Subsolo 2 (Anexo)
(Área reservada para instalação de Elevador)

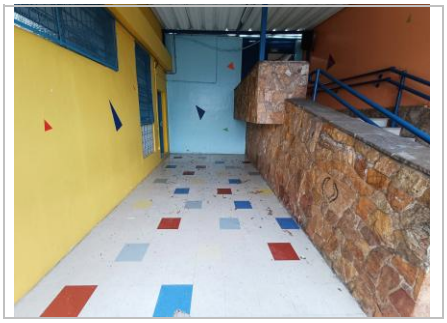
Pav. Sub-Solo 2 - Chamado de "**Anexo**"										
Jardim (Área reservada para instalação de Elevador)	3,05	2,55	N/A	7,78					**0**	Fotos 180 e 181
Escada de Acesso ao Sub-Solo 1	3,30	2,50	2,50	8,25	Alvenaria	Cerâmica	Pintura	Laje	**0**	Fotos 182 e 183
Circulação das Salas de Aula	45,35	2,55	3,35	115,64	Alvenaria	Granilite e Paviflex	Azulejo e Pintura	Laje	**2**	Fotos 184 a 188
Sala 21 de AVE (Depósito)	7,10	2,45	3,35	17,40	Alvenaria	Paviflex	Azulejo e Pintura	Laje	**1**	Fotos 189 a 191
Pav. Sub-Solo 3										
Hall de acesso ao Sub-Solo 2	3,80	2,45	2,90	9,31	Alvenaria	Paviflex	Pintura	Calhetão de Fibrocimento	**0**	Fotos 192 e 193
Escada de acesso ao Sub-Solo 2	2,80	1,60	2,90	4,48	Alvenaria	Paviflex	Pintura e Revestimento de Pedra	Calhetão de Fibrocimento	**0**	Foto 194
Circulação	8,00	2,92	2,90	23,36	Alvenaria	Paviflex e Emborrachado	Pintura e Revestimento de Pedra	Calhetão de Fibrocimento	**2**	Fotos 195 a 197

foto 195
Circulação Subsolo 3

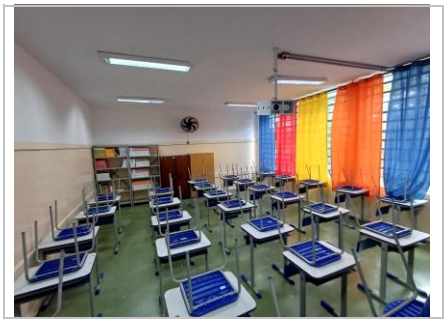
FICHA 1 - LEVANTAMENTO CADASTRAL										
Sala de Aula 3 (Sala 9)	8,00	6,00	3,35	48,00	Alvenaria	Paviflex	Pintura	Laje	**0**	Fotos 215 a 218
Sala de Aula 4 (Sala 10)	8,00	6,00	3,35	48,00	Alvenaria	Paviflex	Pintura	Laje	**3**	Fotos 219 a 222
Sala de Aula 5 (Sala11)	8,00	6,00	3,35	48,00	Alvenaria	Paviflex	Pintura	Laje	**3**	Fotos 223 a 226
Sala de Aula 6 (Sala de Leitura)	8,00	6,00	3,35	48,00	Alvenaria	Paviflex	Pintura	Laje	**0**	Fotos 227 a 230

foto 221
Sala de Aula 4 (Sala 10) - Pav. Térreo

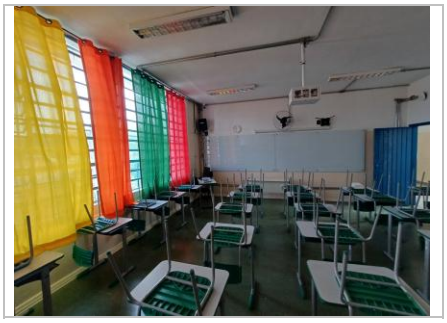
FICHA 1 - LEVANTAMENTO CADASTRAL										
Sala de Aula 7 (Sala de Apoio Pedagógico)	8,00	6,00	3,35	48,00	Alvenaria	Paviflex	Pintura	Laje	**0**	Fotos 231 a 233
Pav. Superior				0,00					**0**	
Sala de Aula 8 (Sala 12)	8,00	6,00	3,27	48,00	Alvenaria	Paviflex	Pintura	Laje	**3**	Fotos 234 a 236
Sala de Aula 9 (Sala 13)	8,00	6,00	3,27	48,00	Alvenaria	Paviflex	Pintura	Laje	**0**	Fotos 237 a 239
Sala de Aula 10 (Sala 14)	8,00	6,00	3,27	48,00	Alvenaria	Paviflex	Pintura	Laje	**3**	Fotos 240 a 243
Sala de Aula 11 (Sala de Atendimento)	8,00	6,00	3,27	48,00	Alvenaria	Paviflex	Pintura	Laje	**3**	Fotos 244 a 246
Sala de Aula 12 (Sala de Vídeo)	8,00	6,00	3,27	48,00	Alvenaria	Paviflex	Pintura	Laje	**0**	Fotos 247 a 250
Sala de Aula 13 (Sala 15)	8,00	6,00	3,27	48,00	Alvenaria	Paviflex	Pintura	Laje	**3**	Fotos 251 a 256
Sala de Aula 14 (Lab. de Educação Digital)	8,00	6,00	3,27	48,00	Alvenaria	Paviflex	Pintura	Laje	**3**	Fotos 257 a 264

foto 236
Sala de Aula 8 (Sala 12) - Pav. Superior

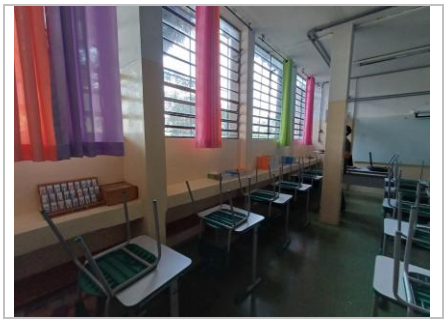
foto 274
Sala de Aula 17 (Sala 4) - Coluna Interna
Pav. Subsolo 2 - Chamado de "Anexo"

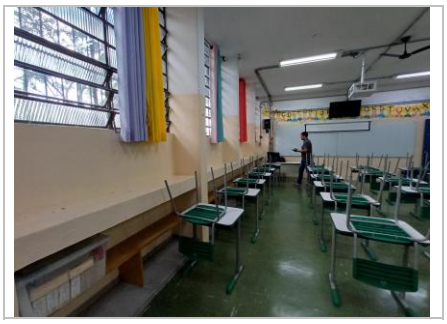
foto 285
Sala de Aula 20 (Sala 1)
Pav. Subsolo 2 - Chamado de "Anexo"
