FICHA 1 - LEVANTAMENTO CADASTRAL

Nome da Unidade:	EMEI ALFREDO VOLPI		
Sequencial (U.E):	35	**Código da Unidade:**	19240

ANEXO - RELATÓRIO FOTOGRÁFICO
EMEI ALFREDO VOLPI

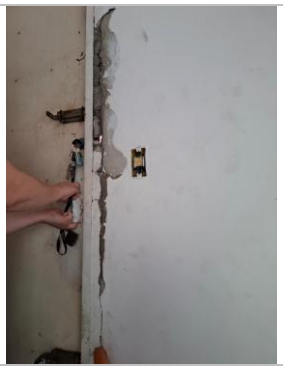
foto 07: Escada
Parede da porta que vai para o telhado deteriorada

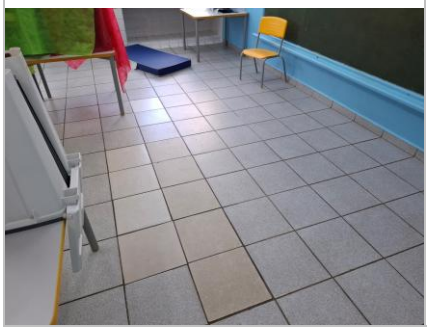
foto 17: Sala de aula 03
Pisos com padrões diferentes

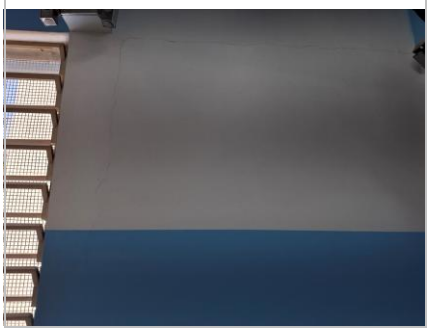
foto 20: Sala de aula 04
Fissura entre a viga e a parede

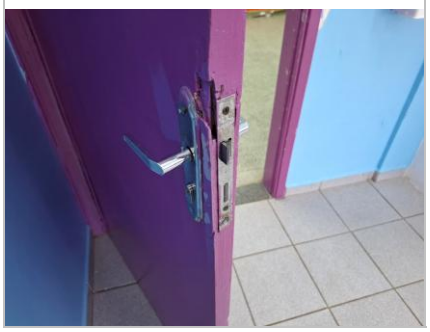
foto 23: Sala de aula 05
Porta danificada

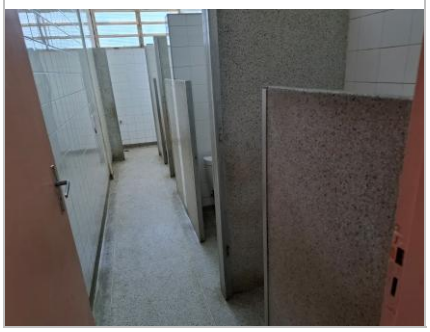
foto 31: WC feminimo pavto. Superior
Vista geral

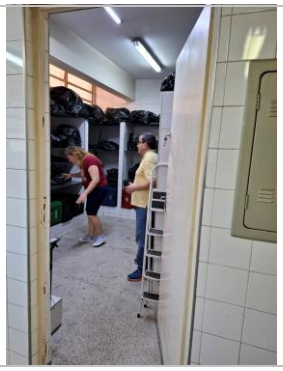
foto 39: Despensa
Vista geral

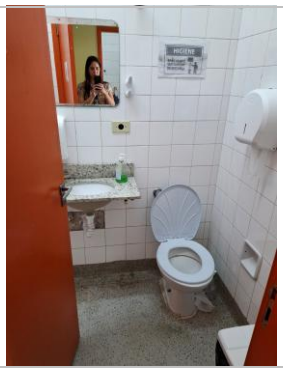
foto 49: WC 02 fem térreo
Vista geral

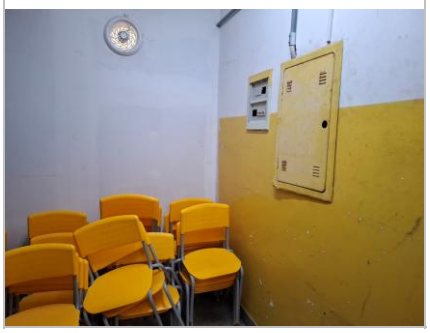
foto 59: Depósito
Necessário pintura

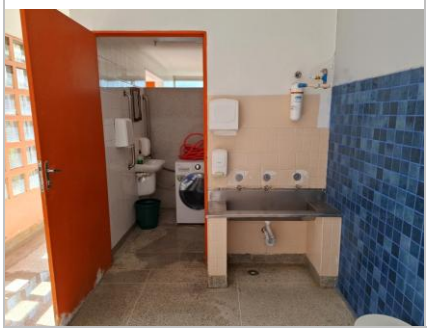
foto 63: WC PCD pavto. Inferior
Vista geral

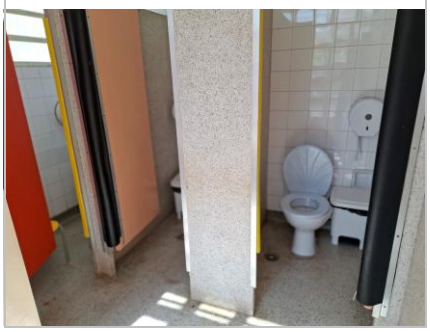
foto 64: WC Pavto. Inferior
Vista geral
