FICHA 1 - LEVANTAMENTO CADASTRAL

Nome da Unidade:	EMEI DANTON CASTILHO CABRAL		
Sequencial (U.E):	38	**Código da Unidade:**	99074

FICHA 4 - DIAGNÓSTICO DE ASPECTOS DE INFRAESTRUTURA PREDIAL DAS UNIDADES ESCOLARES			
Item	**Descrição dos Itens Avaliados**	**Necessidade de Intervenção**	**Observações**

ANEXO - RELATÓRIO FOTOGRÁFICO
EMEI DANTON CASTILHO CABRAL

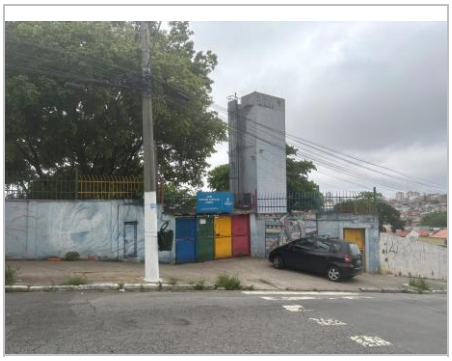
foto 01: fachada principal
vista da R. Silvestro Silvestre

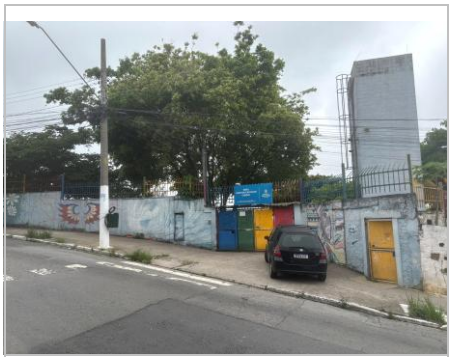
foto 02: fachada principal
necessidade de pintura geral

5.3	Pintura externa: verificar se a pintura externa da escola está em bom estado, sem descascamentos ou sinais de desgaste	SIM	verificou-se a necessidade de regularização e pintura de todas as paredes da fachada

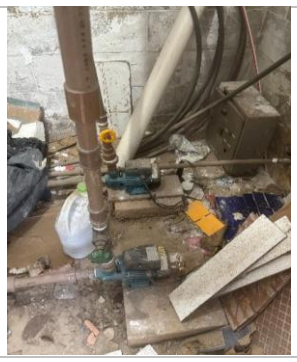
foto 13: reservatório de água
necessidade de limpeza e adequação das inst. elétricas

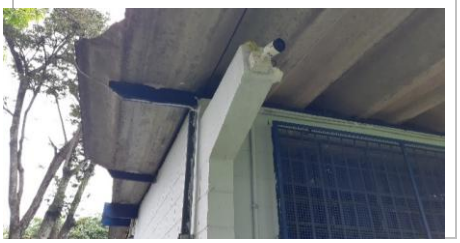
foto 23: fachada lateral
esquadrias metálicas - necessidade de manutenção e pintura

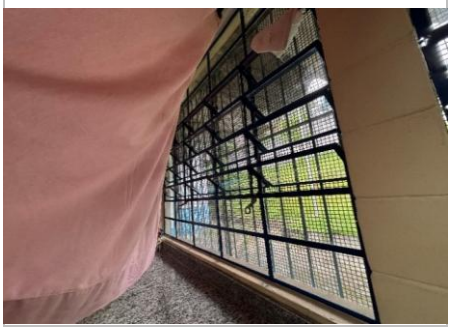
foto 60: sala 01
necessidade de manutenção das esquadrias de janelas

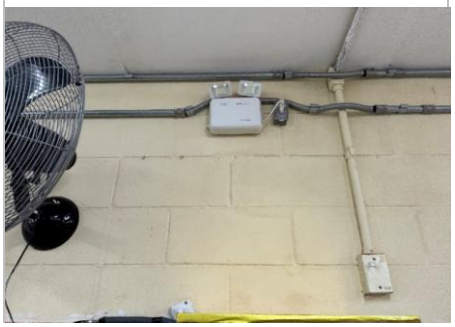
foto 61: sala 01
ponto de iluminação de aclaramento

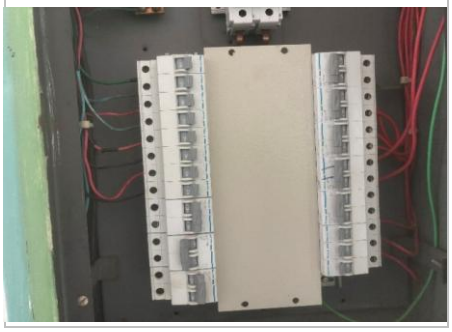
foto 70: circulação salas de aula
quadro de energia

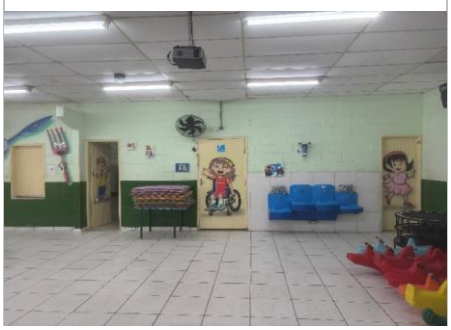
foto 78: refeitório
vista geral

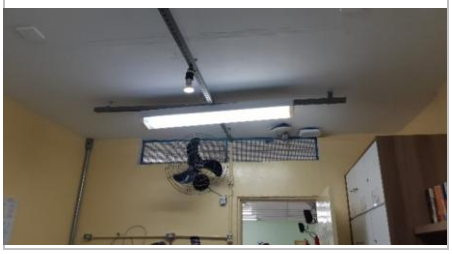
Sala professores	4,75	3,40	3,00	16,15	Alvenaria	Vinílico	Pintura	Não	**2**	necessidade de padronização da cobertura (telhados com telhas tipo calhetão, ondulada) que apresenta sinais de infiltração em vários pontos da laje e dos forros; esquadrias metálicas com dificuldade de operação (emperramento) - fotos 89 a 92; necessidade de adequação das instalações elétricas

foto 89: sala professores
vista geral

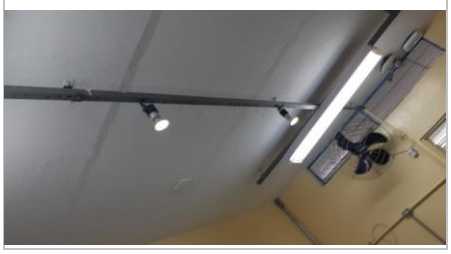
foto 90: sala professores
vista geral

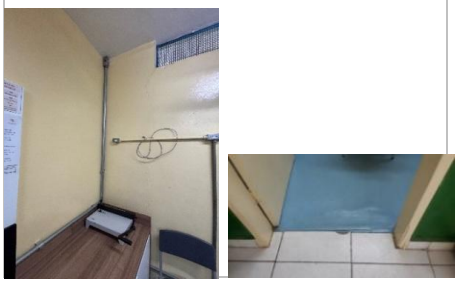
foto 92: sala professores
piso de padrão diferente

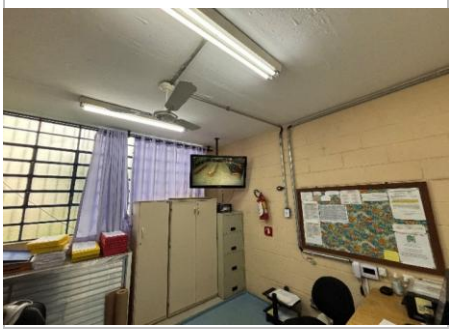
foto 115: administração - sala 2
vista geral

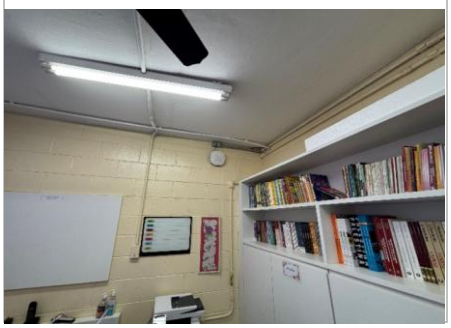
foto 116: administração - sala 2
vista geral

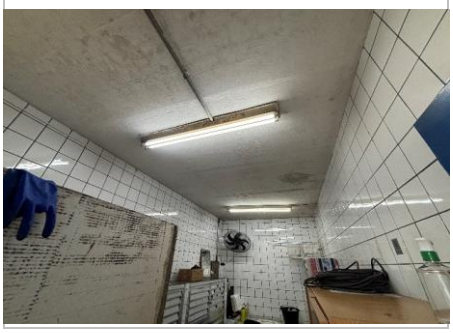
foto 127: sala zelador
parede faltam peças de azulejos, sinais de infiltração no teto
