FICHA 1 - LEVANTAMENTO CADASTRAL

Nome da Unidade:	EMEF ARLINDO CAETANO FILHO, PROFESSOR		
Sequencial (U.E):	39	**Código da Unidade:**	092622

Logradouro, número e complemento (se houver)	RUA PALMEIRA BACABÁ, 39

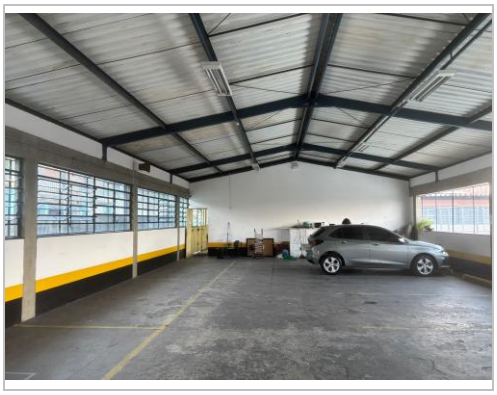
FOTO 05 Estacionamento Coberto - Térro

Paredes e Piso: Pintura das Paredes e Recuperação do Piso e Pintura.

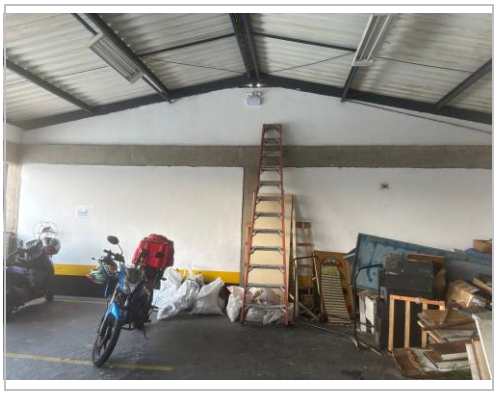
FOTO 06 Estacionamento Coberto - Térro

Cobertura: Pintira estrutura metálica.

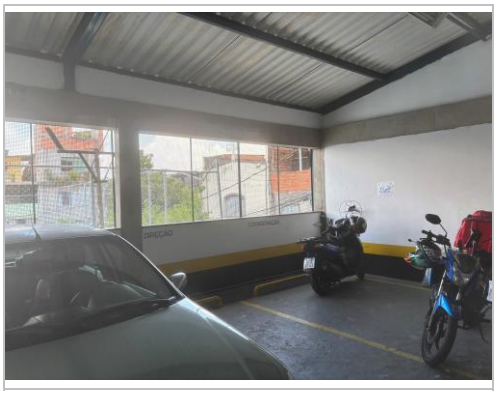
FOTO 07 Estacionamento Coberto - Térro

Cobertura: Pintira estrutura metálica.

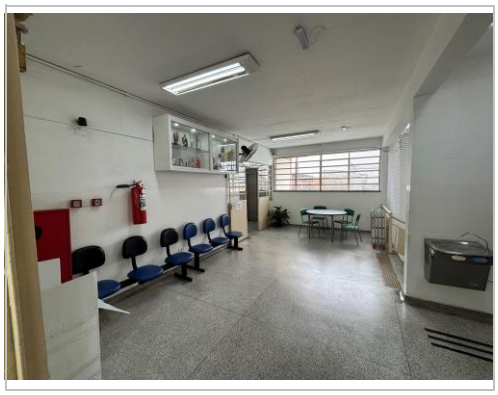
FOTO 12 Hall da Administração - Térreo

Paredes e Teto: Restauração da Pintura. Piso: Granilite (Padronização). Possível limpeza e polimento.

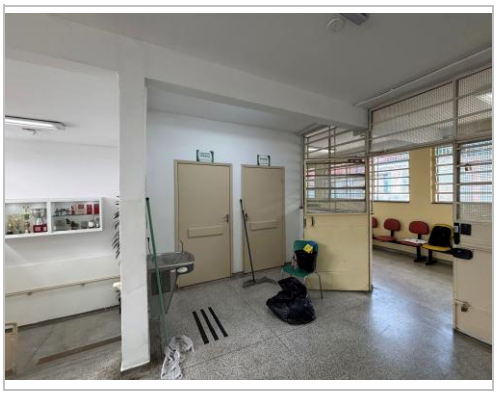
FOTO 13 Hall da Administração - Térreo

Porta Madeira e Aço: Pintura e Revisão de Maçanetas e Fechaduras. Caixilhos: Restauração sistema de abertura e fechamento, pintura e

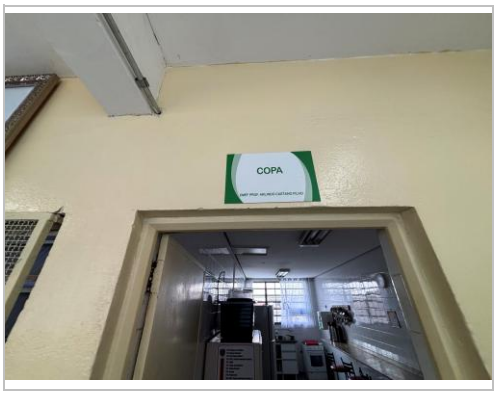
FOTO 21 Refeitório Funcionários - Térreo
Paredes: Azuleijo. Teto: Forro de Gesso.

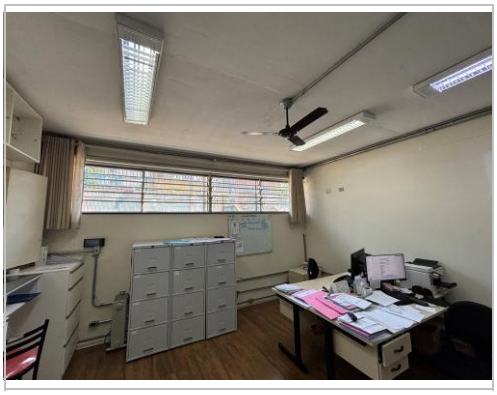
FOTO 32 Secretaria - Térreo
Paredes e Teto: Restauração Pintura. Teto: Massa corrida para eliminação de imperfeições. Caixilhos: Restauração sistema de

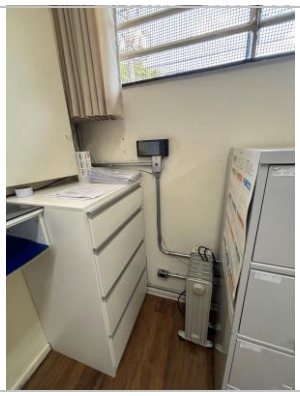
FOTO 33 Secretaria - Térreo
Instalações Eletricas: Revisão sistema de distribuição e conduletes. Padronização Tomadas e Interruptores.

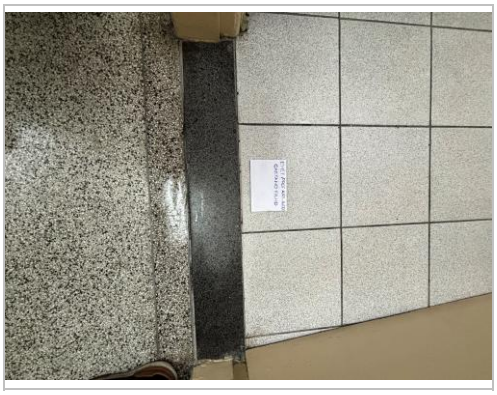
FOTO 39 Sala Assistente de Direção - Térreo.
Piso: Padronização - Porcelanato com grau de dureza adequada.

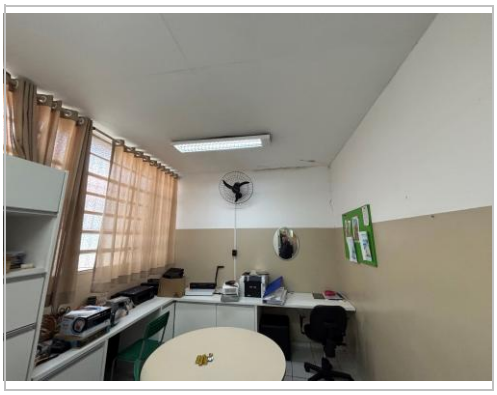
FOTO 42 Sala Assistente de Direção - Térreo.
Paredes e Teto: Restauração Pintura. Caixilhos: Restauração sistema de abertura e fechamento, pintura e padronização dos vidros.

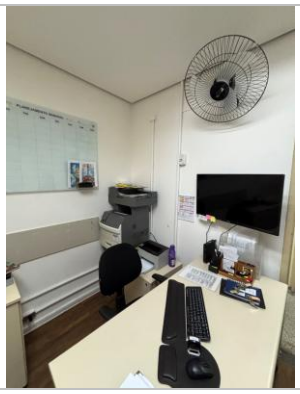
FOTO 47 Diretoria - Térreo
Paredes e Forro: Restauração Pintura. Caixilhos: Restauração sistema de abertura e fechamento, pintura e padronização dos vidros.

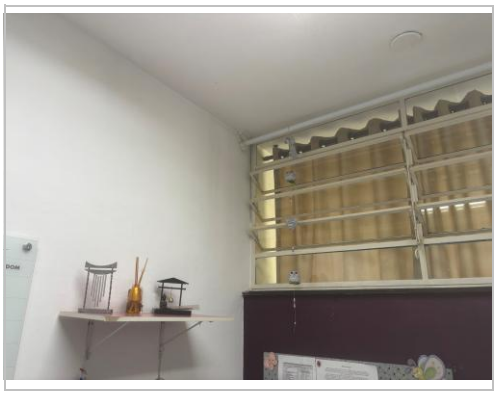
FOTO 52 Coordenação Pedagógica - Térreo.
Paredes e Teto: Pintura. Restauração sistema de abertura e fechamento, pintura e padronização dos vidros.

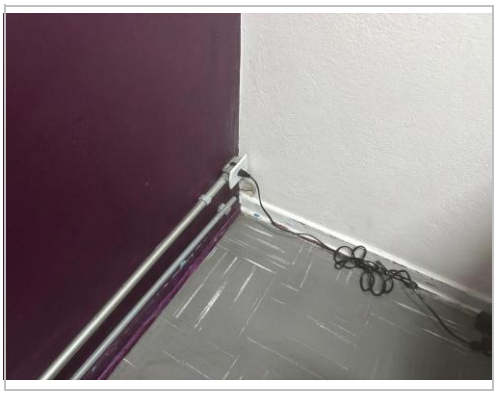
FOTO 54 Coordenação Pedagógica - Térreo.
Instalações Elétrica: Revisão de Tomadas e Interruptores (Padronização).

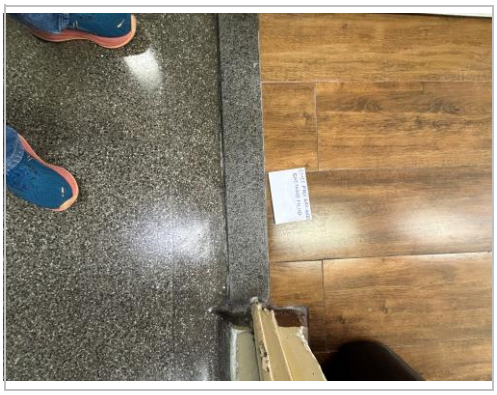
FOTO 58 Sala dos Professores - Térreo.
Piso: Porcelanato (Padrão Madeira) - Padronização

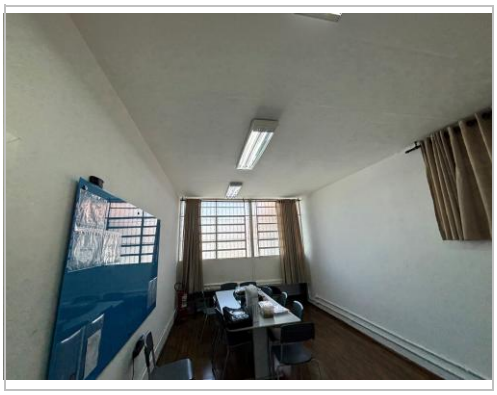
FOTO 60 Sala dos Professores - Térreo.
Paredes e Teto: Restauração Pintura. Caixilho: Restauração sistema de abertura e fechamento, pintura e padronização dos vidros. Portas:

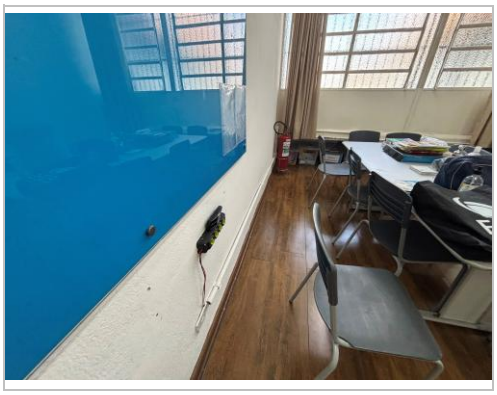
FOTO 61 Sala dos Professores - Térreo.
Instalação Elétrica: Revisão do Sistema de distribuição de energia e padronizar tomadas.

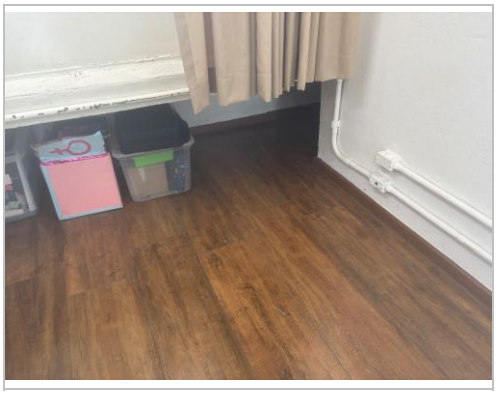
FOTO 63 Sala dos Professores - Térreo.
Piso: Porcelanato (Padrão Madeira) - Padronização. Estabelecer padrão para rodapé.

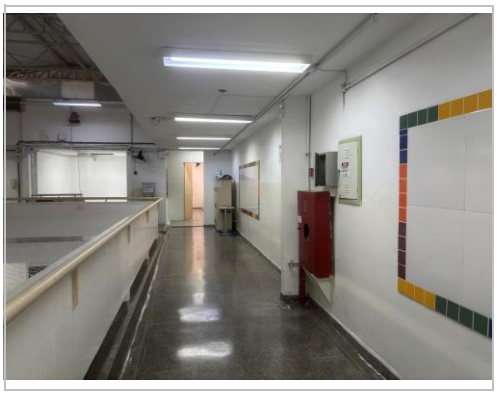
FOTO 78 Páteo Interno - Térreo
Paredes e Teto: Pintura. Piso: Granilite (Padronização). Piso: Granilite (Padronização). Instalação de lixa antiderrapante. Execução de nova

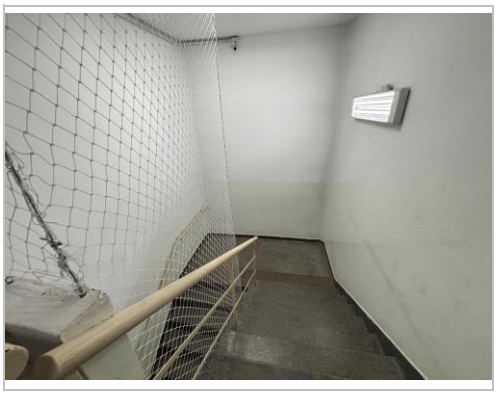
FOTO 81
Paredes e Teto: Pintura. Piso: Granilite (Padronização). Possível limpeza e polimento. Instalação de lixa antiderrapante. Execução de

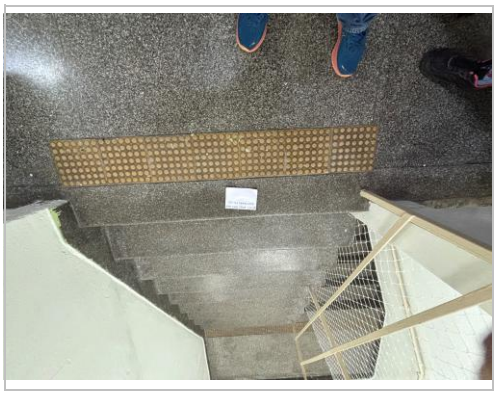
FOTO 82 Escadas Páteo Interno
Paredes e Teto: Pintura. Piso: Granilite (Padronização). Possível limpeza e polimento. Instalação de lixa antiderrapante. Execução de

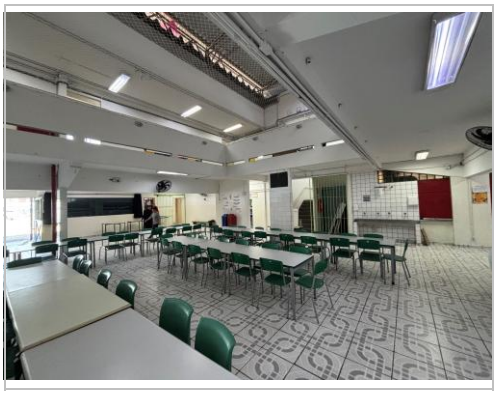
FOTO 84 Refeitório Páteo Interno - Pav. Inferior
Reforma Geral. Paredes: Substituição dos azulejos e revitalização pintura. Teto: Revitalizar Pintura. Piso: Cerâmico - Padronização

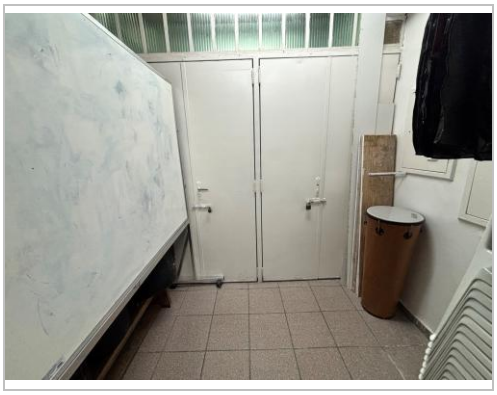
FOTO 91 Dep. Instrumentos Musicais - Pav. Inferior

Paredes e Teto: Revitalização Pintura. Portas: Revitalização pintura e revisão de trincos, maçanetas e fechaduras.

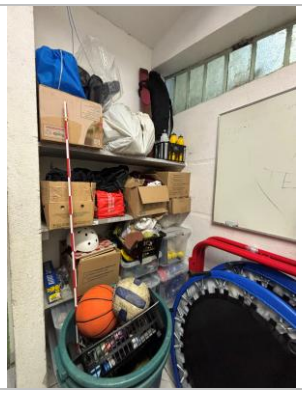
FOTO 100 Sala Educação Física - Pavimento Inferior

Paredes e Teto: Pintura. Piso: Cerâmico - Padronização (Porcelanato com grau de dureza adequada). Portas: Pintura e Revitalização de

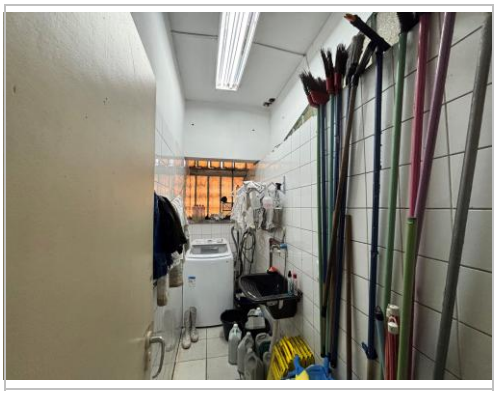
FOTO 104 Área de Serviço - Pavimento Inferior
Reforma Geral. Paredes: Substituição dos azulejos e revitalização pintura. Teto: Revitalizar Pintura. Piso: Cerâmico - Padronização

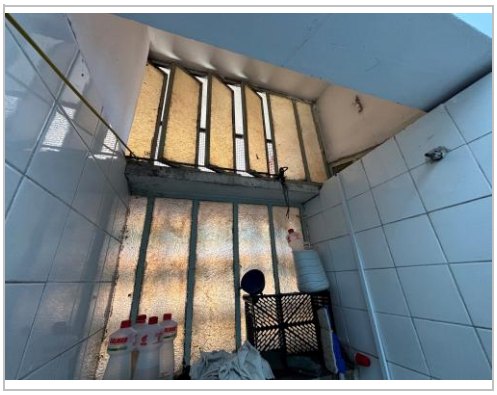
FOTO 105 Área de Serviço - Pavimento Inferior
Reforma Geral. Paredes: Substituição dos azulejos e revitalização pintura. Teto: Revitalizar Pintura. Piso: Cerâmico - Padronização

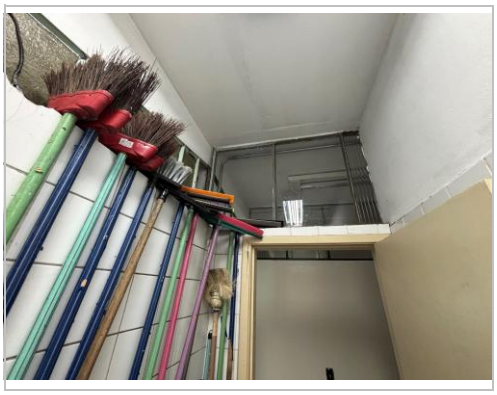
FOTO 106 Área de Serviço - Pavimento Inferior
Porta: Pintura e Revistalização de maçaneta e fechadura. Caixilho: Pintura e colocação de vidros novos.

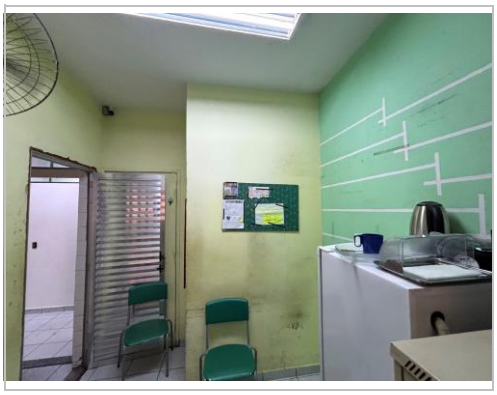
FOTO 110 Vestiário Funcionários - Pavimento Inferior
Reforma Geral. Paredes: Revitalização pintura. Teto: Revitalizar Pintura. Piso: Cerâmico - Padronização (Porcelanato com grau de

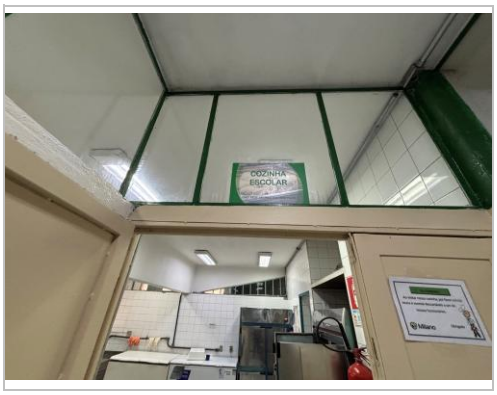
FOTO 114 Cozinha - Pavimento Inferior
Revitalização completa das instalações: Revestimentos (Pisos e Paredes), Revisão e pintura caixilhos (Portas e Janelas). Instalações

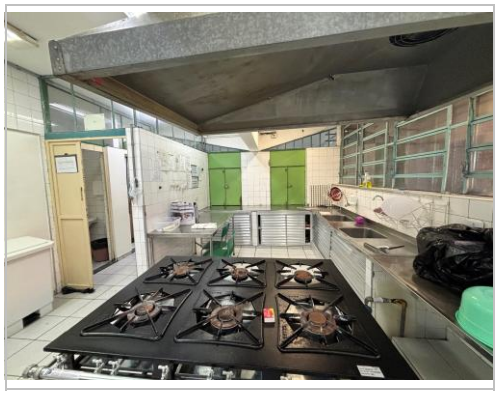
FOTO 116 Cozinha - Pavimento Inferior
Revitalização completa das instalações: Revestimentos (Pisos e Paredes), Revisão e pintura caixilhos (Portas e Janelas). Instalações

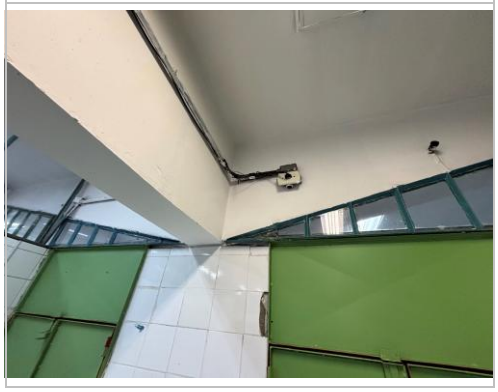
FOTO 118 Cozinha - Pavimento Inferior
Revitalização completa das instalações: Revestimentos (Pisos e Paredes), Revisão e pintura caixilhos (Portas e Janelas). Instalações

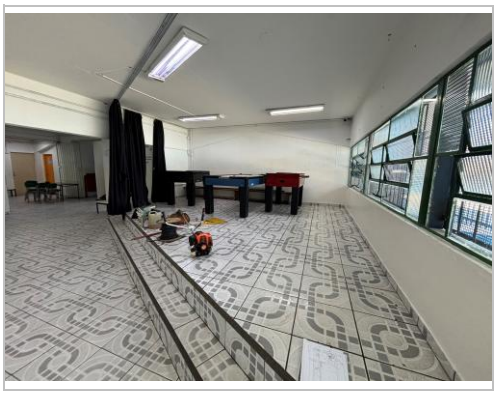
FOTO 125 Palco - Pavimento Inferior
Reforma Geral: Extenção do Refeitório.

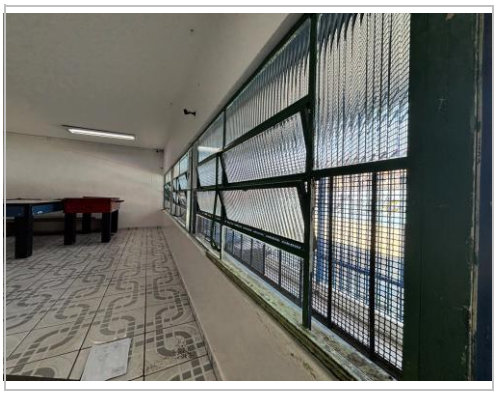
FOTO 126 Palco - Pavimento Inferior
Caixilho e Grade: Pintura, revitalização do sistema de abertura e colocação de vidros novos.

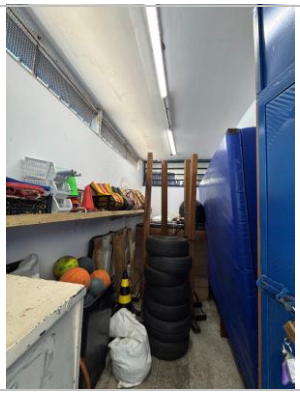
FOTO 129 Dep. Ed. Física Externo - Pavimento Inferior
Paredes e Teto: Revitalização Pintura. Piso: Granilite - Padronização (Porcelanato com grau de dureza adequada). Porta: Pintura e

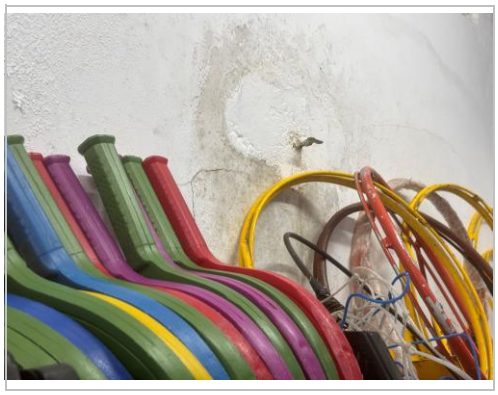
FOTO 130 Dep. Ed. Física Externo - Pavimento Inferior
Paredes: Corrigir Infiltração. Revitalização Pintura.

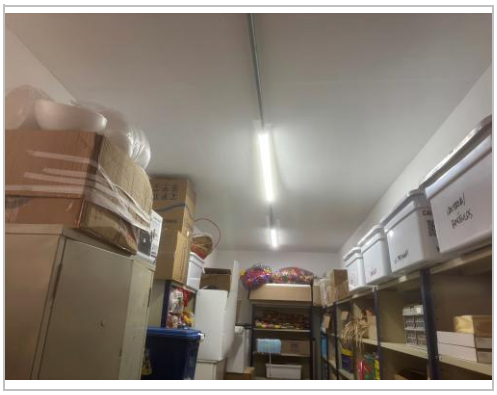
FOTO 137 Dep. Material Pedagógico - Pav. Inferior
Paredes e Teto: Restauração Pintura. Caixilhos e Grades: Restauração sistema de abertura e fechamento, pintura e padronização dos vidros.

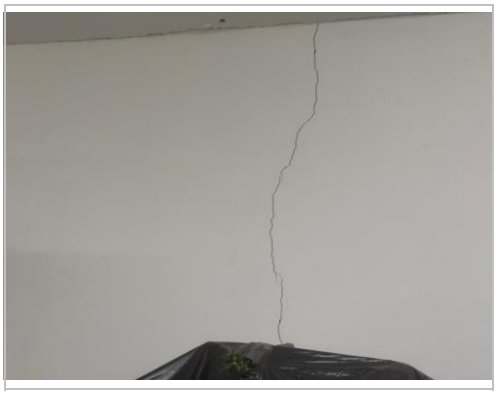
FOTO 140 Dep. Material Pedagógico - Pav. Inferior
Paredes: Correção de trincas e revitalização da pintura.
Descascamento do revestimento, verificação da causa, reforço e

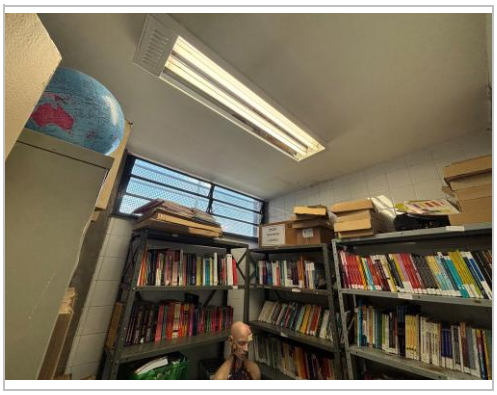
FOTO 145 Almoxarifado - Pavimento Inferior.
Teto: Investigação origem infiltração, correção e revitalização da pintura.

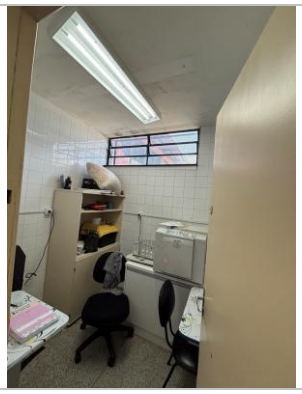
FOTO 148 Arquivo - Pavimento Inferior.
Paredes: Substituição do rvestimento cerâmico, ou substituição das peças danificadas. Teto: Restauração Pintura. Caixilhos e Grade:

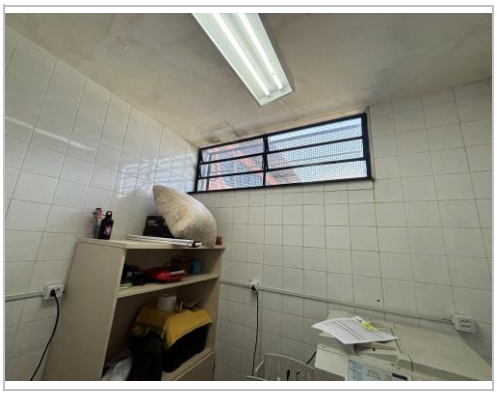
FOTO 149 Arquivo - Pavimento Inferior.
Instalações Elétricas: Padronização do sistema de distribuição de energia (condulete / eletroduto galvanizado). Com a substituição do

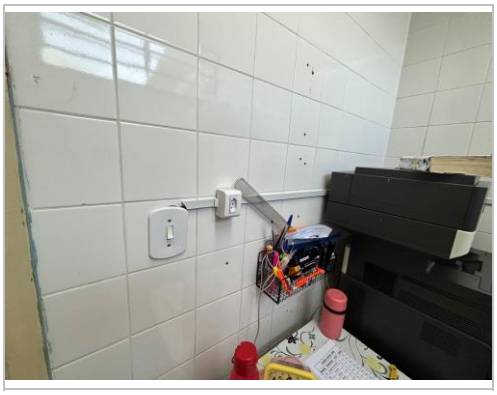
FOTO 151 Sala 05 (Segundo Piso)
Instalações Elétricas: Padronização do sistema de distribuição de energia (condulete / eletroduto galvanizado). Com a substituição do

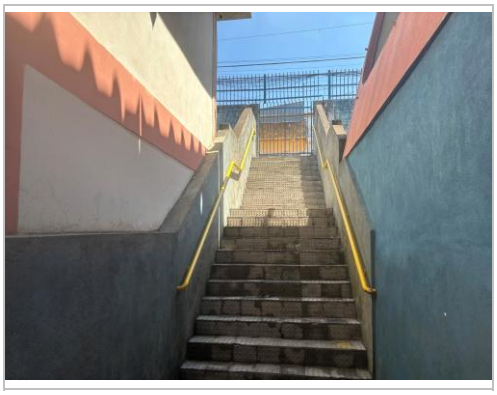
FOTO 155 Entrada de Alunos - Pavimento Inferior
Piso: Susbistituição do piso antiderrapante (piso desgastado).
Corrimãos: Revitalização Pintura.

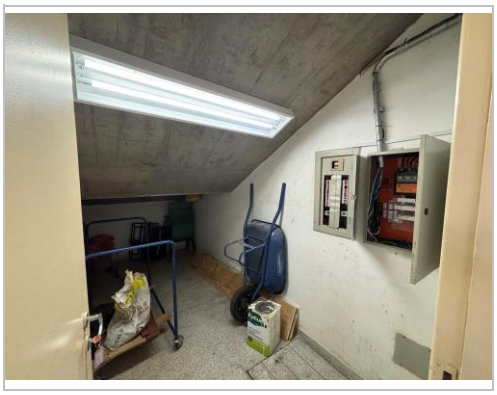
FOTO 161 Depósito Sob Escada - Pav. Inferior (Adm)

Paredes: Restauração da Pintura. Instações Elétricas: Remanejamento de eletrodutos.

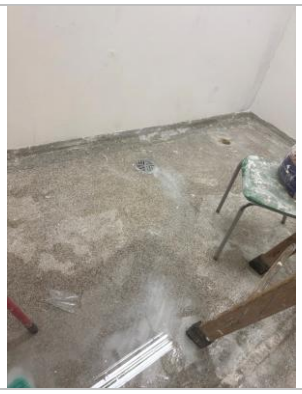
FOTO 164 Depósito - Pavimento Inferior (Adm)

Piso: Granilite (Padronização). Em obras.

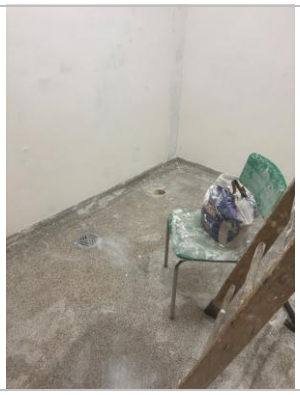
FOTO 165 Depósito - Pavimento Inferior (Adm)

Pardes e Teto: Em obras.

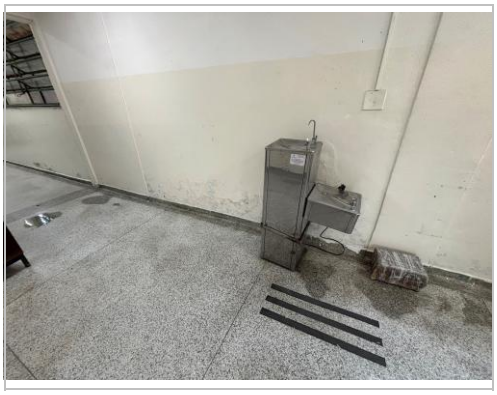
FOTO 168 Circulação - Pavimento Inferior.
Paredes: Muitos sinais de umidade. Patologia de difícil correção. Demolição do revestimento externo, impermeabilização e execução

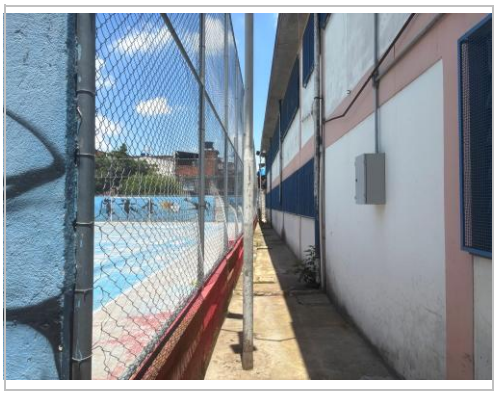
FOTO 178 Externo: Páteo e Circulação - Pav. Inferior.
Paredes: Restauração da Pintura Externa. Mureta: Revitalização da pintura. Piso: Recomposição do piso cimentado (Demolição e

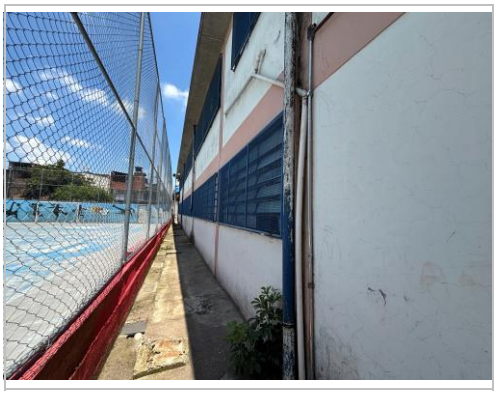
FOTO 180 Externo: Páteo e Circulação - Pav. Inferior.
Paredes: Restauração da Pintura Externa. Mureta: Revitalização da pintura. Piso: Recomposição do piso cimentado (Demolição e

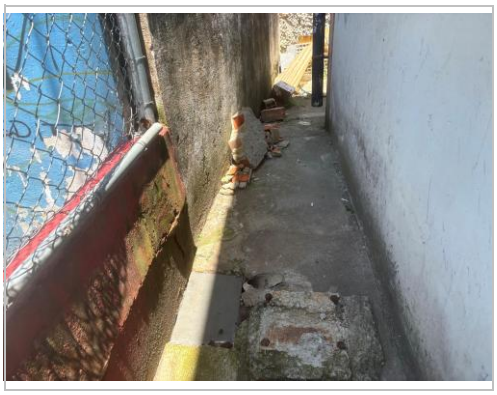
FOTO 182 Externo: Páteo e Circulação - Pav. Inferior.
Paredes: Restauração da Pintura Externa. Mureta: Revitalização da pintura. Piso: Recomposição do piso cimentado (Demolição e

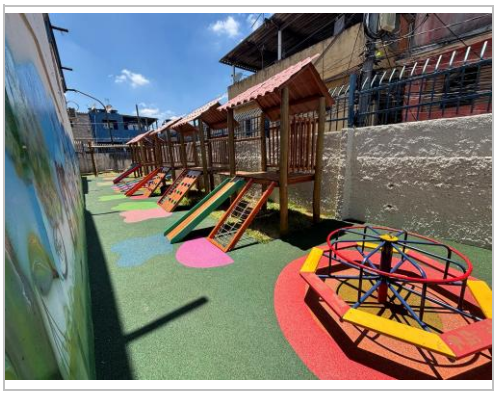
FOTO 185 Externo: Playgroud - Pavimento Inferior.
Pintura Artistica (Grafite): Novo. Piso: Emborrachado Novo. Brinquedos: Com aparencia de novo.

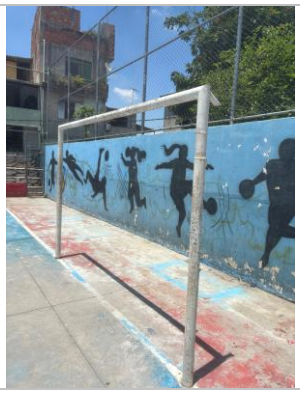
FOTO 195 Externo: Quadra Descoberta - Pav. Inferior.
Muros: Restauração pinturas artísticas (Grafite). Muetas: Restauração pintura. Piso Quadra: Restauração da Pintura. Gradil: Revitalização e

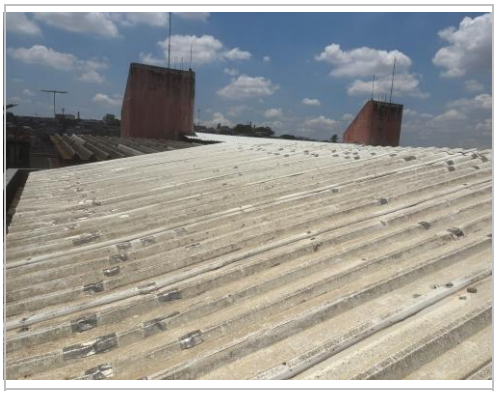
FOTO 204 Telhado (Cobertura)
Paredes: Revitalização da pintura. Cobertura: Substituição de telhas termo acusticas (Padronizar pela resistência do sistema). Instalações
