FICHA 1 - LEVANTAMENTO CADASTRAL

Nome da Unidade:	EMEI ANTONIO CARLOS BRASILEIRO DE ALMEIDA JOBIM - TOM		
Sequencial (U.E):	46	**Código da Unidade:**	18350

ANEXO - RELATÓRIO FOTOGRÁFICO
EMEI ANTONIO CARLOS BRASILEIRO DE ALMEIDA JOBIM - TOM

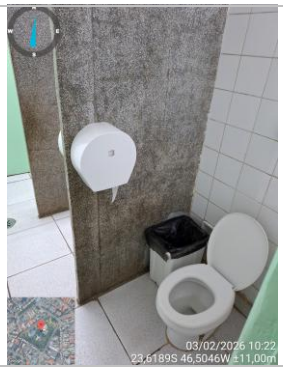
Elementos vazadoss fechados deixando o banheiro sem ventilação

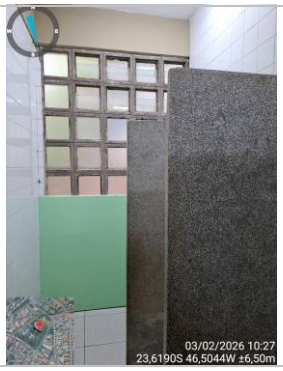
Detalhe de furos na divisória de granilite

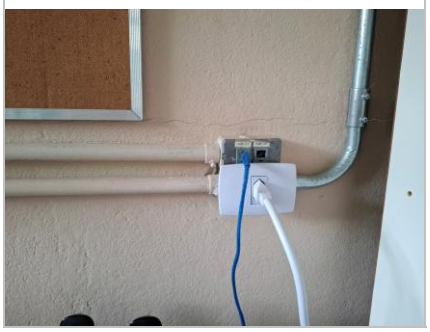
foto 39: Coordenação
Pequenas fissuras e diferentes padrões de elétrica

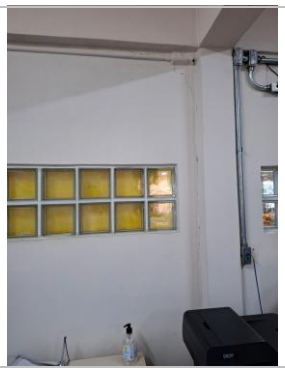
foto 42: Secretaria
Fissuras entre o pilar /viga e a parede

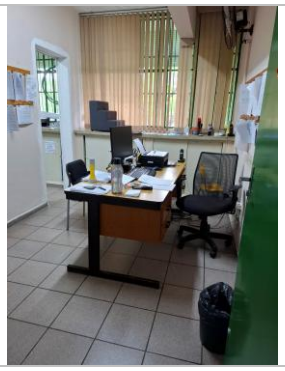
foto 45: Direção
Padrões diferentes de acabamentos elétricos

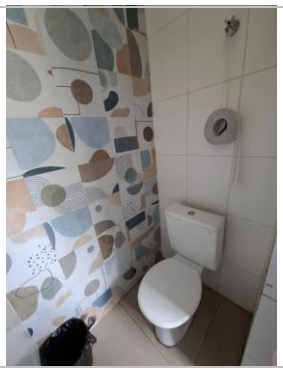
foto 64: WC PCD
Fiação solta e fora do condulete
