FICHA 1 - LEVANTAMENTO CADASTRAL

Nome da Unidade:	EMEI JESUINA NUNES BARBOSA		
Sequencial (U.E):	47	**Código da Unidade:**	90883

FICHA 4 - DIAGNÓSTICO DE ASPECTOS DE INFRAESTRUTURA PREDIAL DAS UNIDADES ESCOLARES			
Item	**Descrição dos Itens Avaliados**	**Necessidade de Intervenção**	**Observações**

ANEXO - RELATÓRIO FOTOGRÁFICO
EMEI JESUINA NUNES BARBOSA

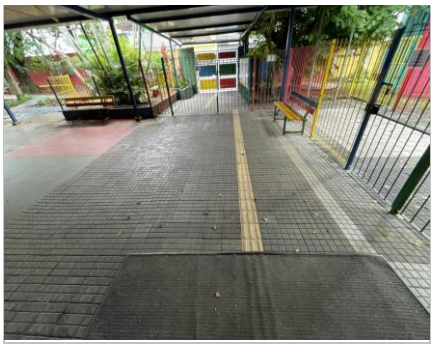
foto 16: Acesso ao estacionamento
Piso com rachaduras e infiltração

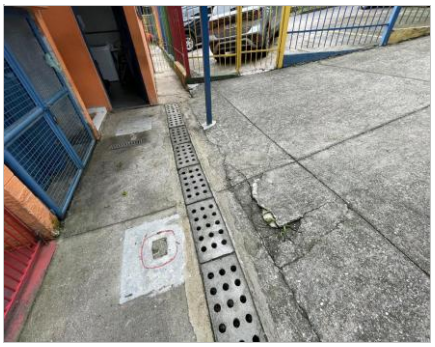
foto 24: Pátio coberto
Infiltração, piso, coberto e gradis danificados

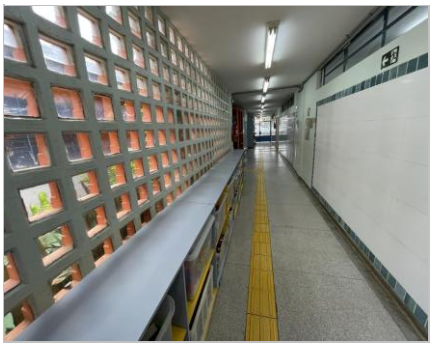
foto 42: Circulação salas de aula
Piso desgastado

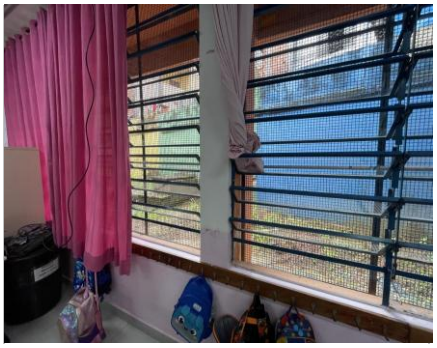
foto 48: Sala de aula 2
Janelas enferrujadas

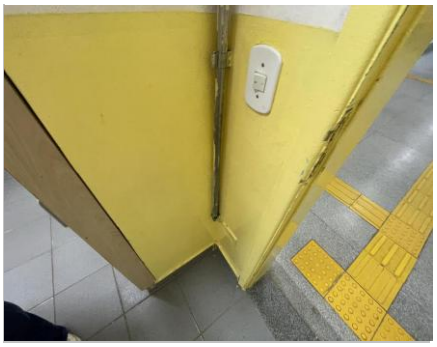
foto 57: Sala de aula 5
Porta danificada

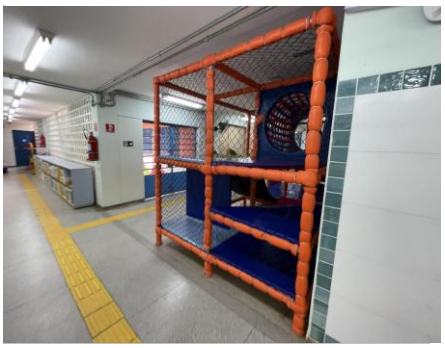
foto 65: Circulação
Teto com fissuras e infiltração

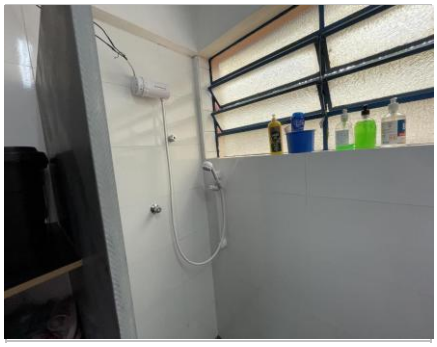
foto 114:Banheiro feminino
Esquadrias enferrujada e vidros quebrados

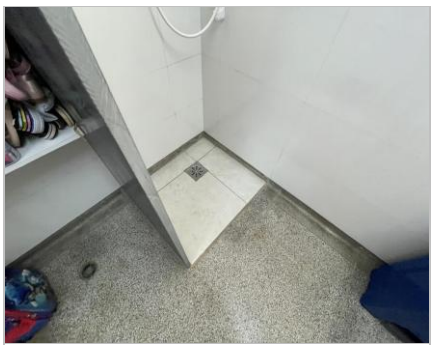
foto 115:Banheiro feminino

FICHA 1 - LEVANTAMENTO CADASTRAL												
Sanitário Aluno Masc.	3,00	3,00	3,00	9,00	Cerâmico	Cerâmico	Não	Porta e piso danificados (Foto 110)	**3**	2	2	0
Sanitário Aluno Fem./PDC	5,20	3,15	3,00	16,38	Cerâmico	Cerâmico	Não	Esquadrias enferrujadas e vidro quebrado (Foto 115)	**3**	4	4	0
Sanitário Aluno Masc. /PCD	5,20	3,15	3,00	16,38	Cerâmico	Cerâmico	Não	Porta e piso danificados, infiltração, revestimento quebrado (Foto 117 e 123, 124)	**3**	4	4	0

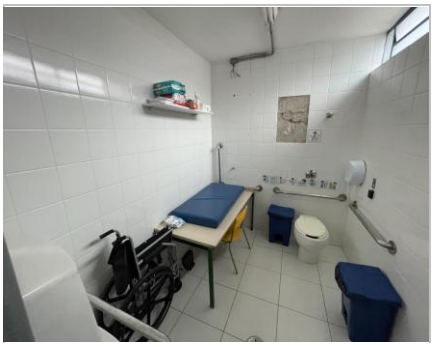
foto 122: WC PNE
Revestimento quebrado

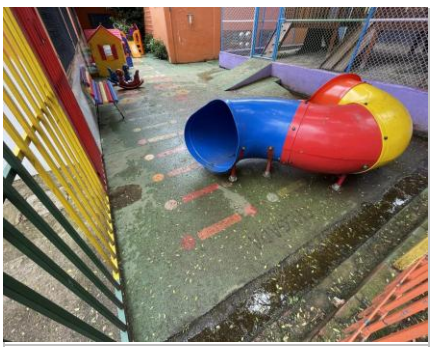
foto 132:Playground
Pintura desgastada e infiltração

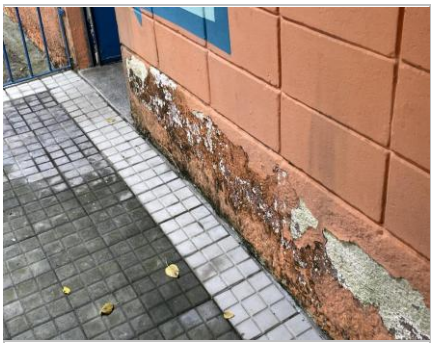
foto 140: Fachada
Desgaste e infiltração

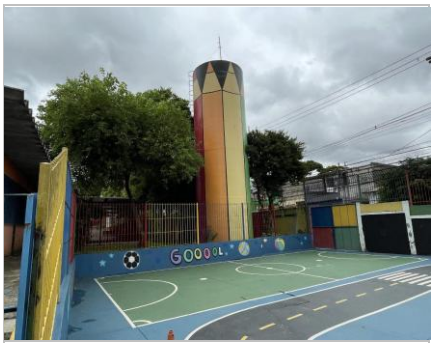
foto 162: Quadra
Corrosão de fechamento, pintura em desgaste

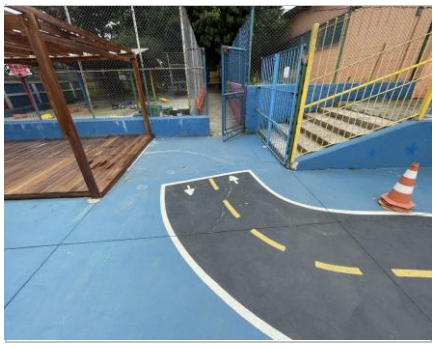
foto 168:Quadra
Corrosão de fechamento, pintura em desgaste

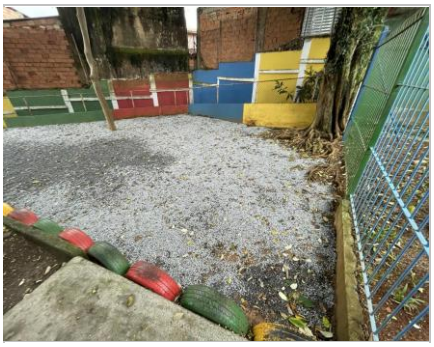
foto 193: Muro/Vista interna
Infiltração, rachaduras e pintura desgastada

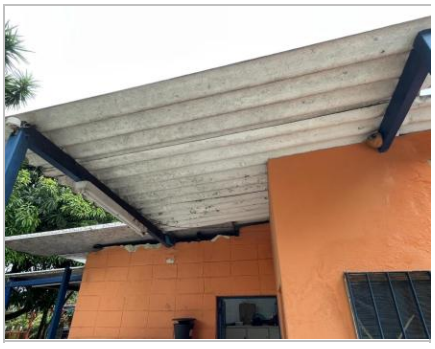
foto 203: Telhado
Telha danificada e estrutura em corrosão

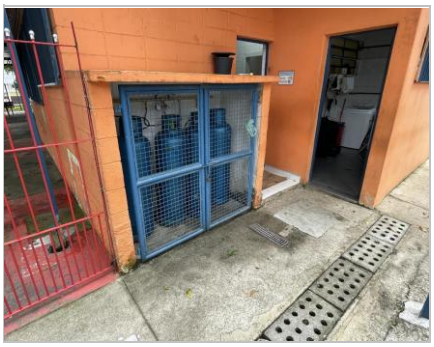
foto 207: Reservatório
Umidade excessiva
