FICHA 1 - LEVANTAMENTO CADASTRAL

Nome da Unidade:	EMEI ELIS REGINA		
Sequencial (U.E):	48	**Código da Unidade:**	91065

ANEXO - RELATÓRIO FOTOGRÁFICO
EMEI ELIS REGINA

Cód. Unidade	
91065	EMEI ELIS REGINA

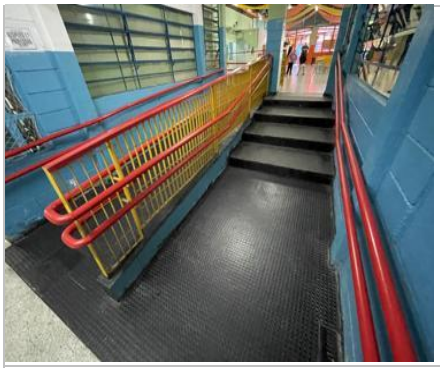
foto 18: Entrada
Piso desgastada e cobertura danificada

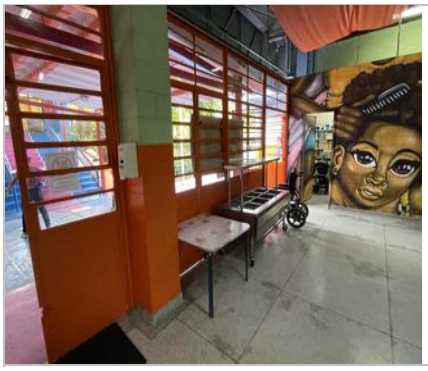
foto 20: Hall de entrada
Piso desgastado, cobertura com estrutura metálica em corrosão e telhado quebrado

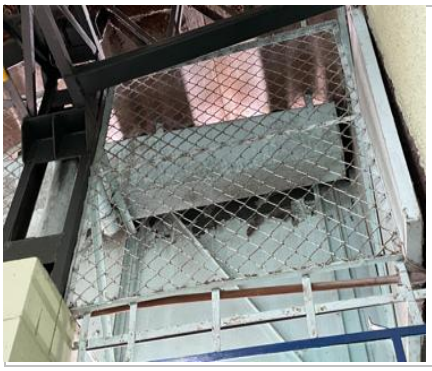
1.6	Estruturas metálicas: verificar se há sinais de problemas nas estruturas metálicas, como corrosão ou deformação	SIM	Estruturas metalicas da cobertura em corrosão (Fotos 29 e 30)

foto 29: Refeitorio
Cobertura em corrosão

foto 30: Refeitorio
Cobertura em corrosão

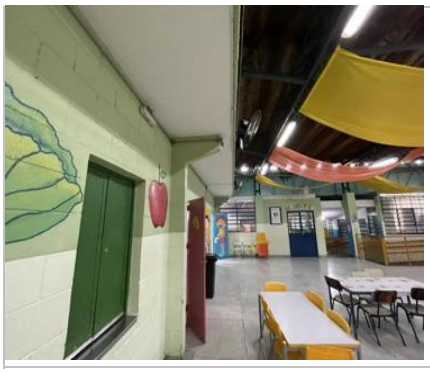
foto 31: Refeitorio
Cobertura em corrosão

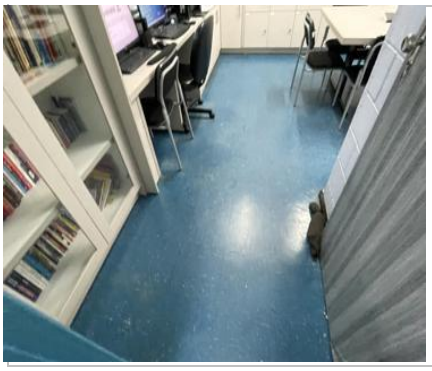
foto 35: Secretaria
Piso desgastado

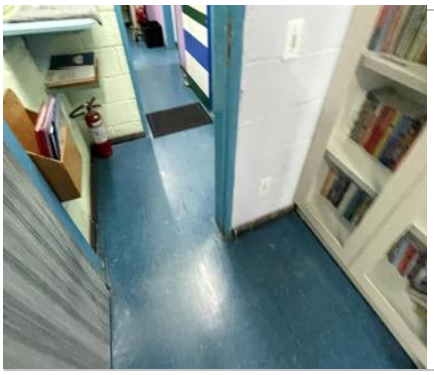
foto 37: Sala dos Professores
Piso desgastado

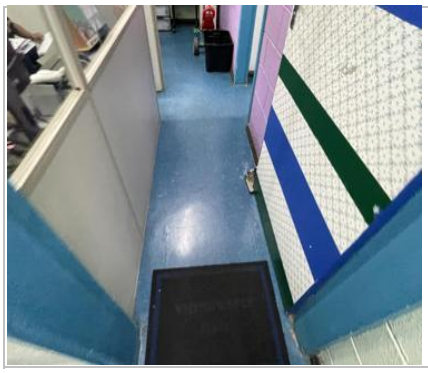
foto 39: Circ. Adm
Piso desgastado

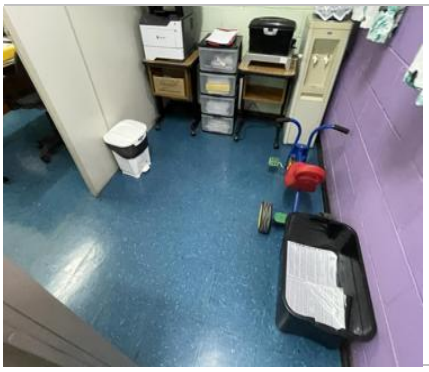
foto 40: Circ. adm
Piso desgastado

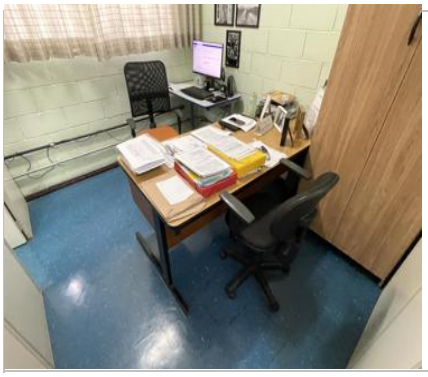
foto 41: Diretoria
Piso desgastado

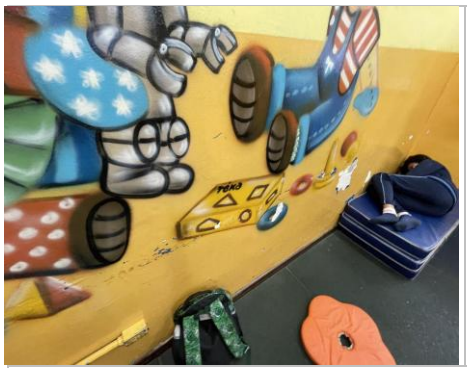
foto 58: Sala de video
Desplacamento de Tinta

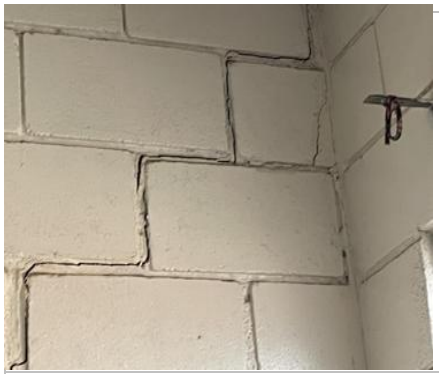
foto 62: Brinquedoteca
Rachaduras nas paredes

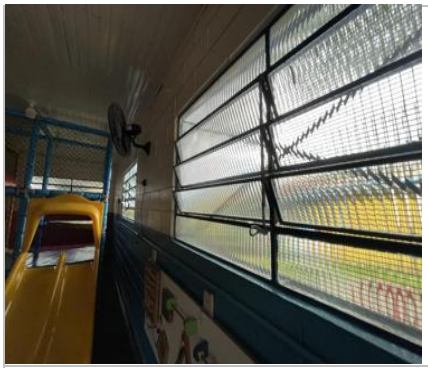
foto 65: Brinquedoteca
Rachaduras nas paredes (entra agua em grande quantidade)

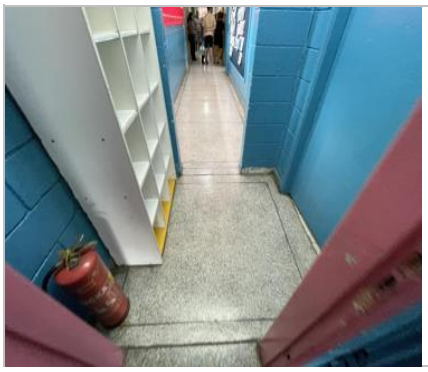
foto 66: Brinquedoteca
Rachaduras nas paredes (entra agua em grande quantidade)

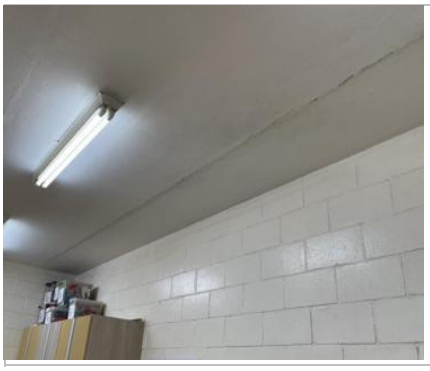
foto 87: Sala 03 - laranja
Rachadura contínua no teto

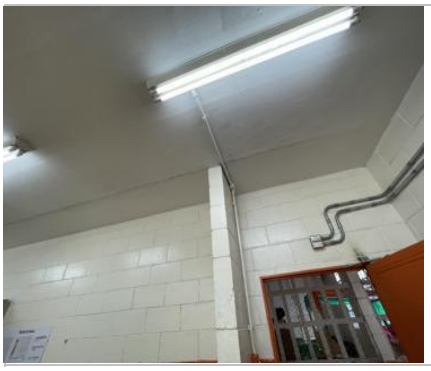
foto 88: Sala 03 - laranja
Rachadura contínua no teto

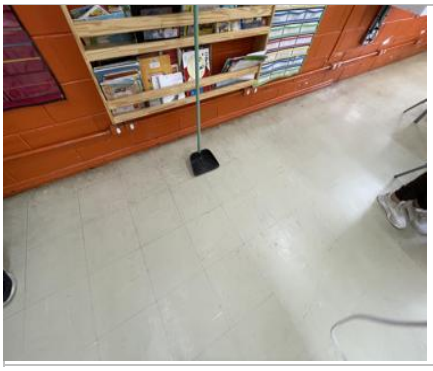
foto 88: Sala 03 - laranja
Piso desgastado

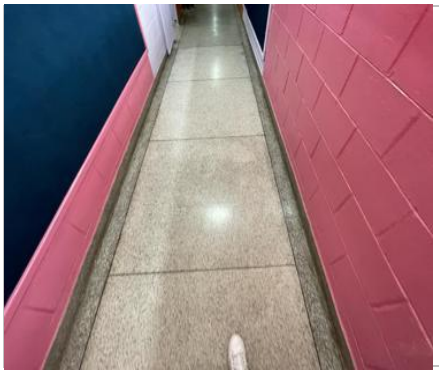
foto 102: Sala 01 - rosa
Fissuras

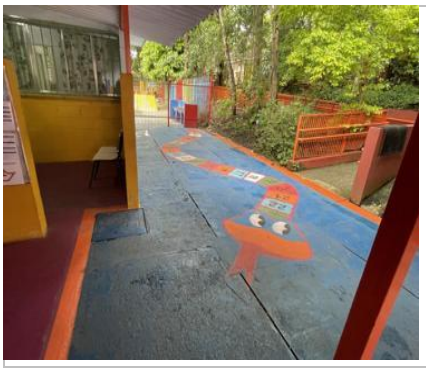
foto 132: Pátio Externo
Tinta desgastada

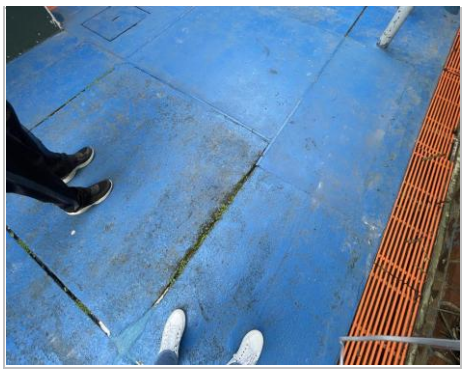
foto 136: Pátio Externo
Sinais. de umidade

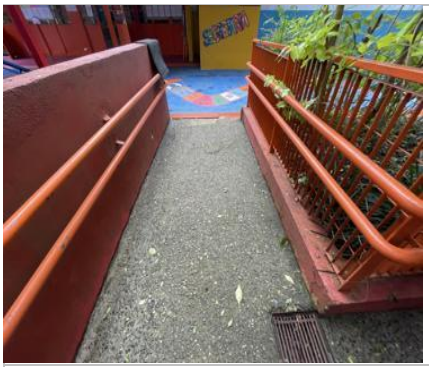
foto 137: Pátio Externo
Tinta desgastada

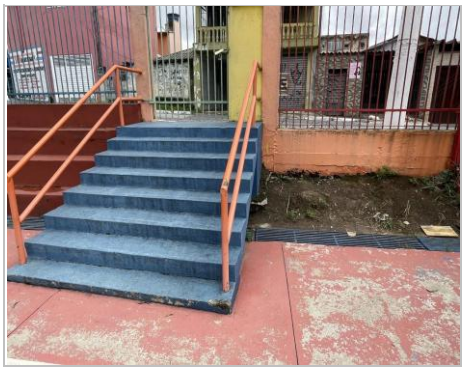
foto 144: Área externa
Tinta desgastada

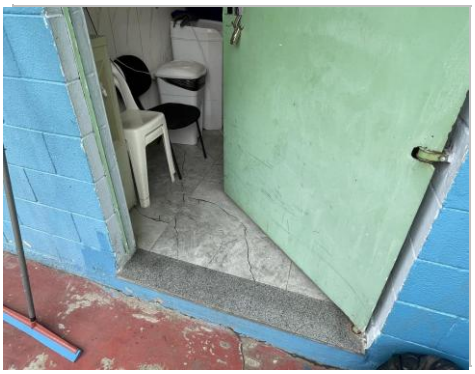
foto 150: Área externa
Tinta desgastada

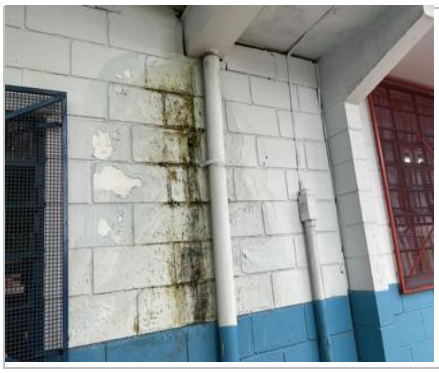
foto 185: Prédio
Excesso de Umidade e rachadura

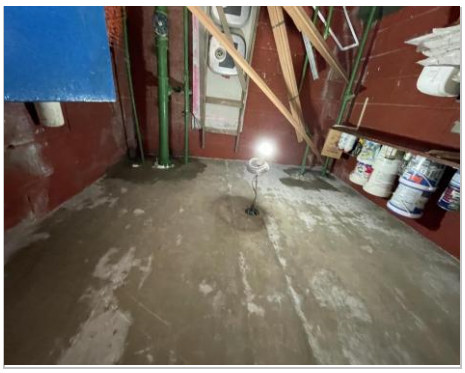
foto 207: Parte Interna do Reservatório

2.4	Reservatórios de água: verificar se os reservatórios de água estão em bom estado, sem vazamentos ou outros problemas que possam prejudicar o funcionament do sistema de abastecimento	SIM	Reservatório sem manutenção e com infiltrações
