FICHA 1 - LEVANTAMENTO CADASTRAL

Nome da Unidade:	EMEF VIRGINIA LORISA ZEITOUNIAN CAMARGO, PROFA		
Sequencial (U.E):	50	**Código da Unidade:**	19407

FICHA 4 - DIAGNÓSTICO DE ASPECTOS DE INFRAESTRUTURA PREDIAL DAS UNIDADES ESCOLARES			
Item	**Descrição dos Itens Avaliados**	**Necessidade de Intervenção**	**Observações**

ANEXO - RELATÓRIO FOTOGRÁFICO
EMEF VIRGINIA LORISA ZEITOUNIAN CAMARGO, PROFA

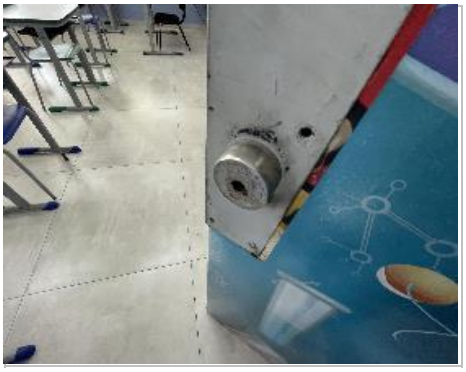
foto 12: Circulação

Revestimento de parede

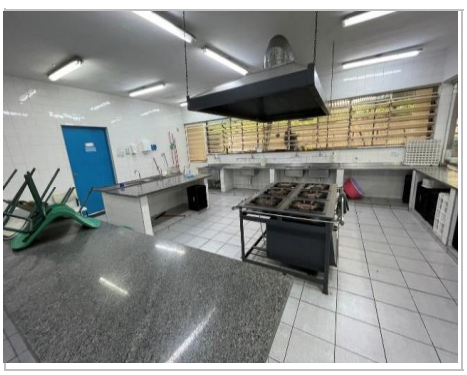
foto 29: Cozinha

Sala de Diretor	3,42	3,46	2,90	11,91	Alvenaria	Cerâmico	Pintura	Não	0	
Secretaria	7,00	7,06	3,15	39,42	Alvenaria	Cerâmico	Pintura	Não	0	
Cozinha	7,03	7,06	2,50	49,63	Alvenaria	Cerâmico	Pintura	Não	2	Piso desgastado (Foto 29 e 30)
Apoio pedagógico	7,00	3,31	2,90	23,17	Alvenaria	Cerâmico	Pintura	Não	0	
Circulação 1º piso	35,90	5,52	2,90	198,00	Alvenaria	Cerâmico	Pintura	Não	2	Revestimento de parede (Foto 12)
Circulação 2º piso	35,90	5,52	2,90	198,00	Alvenaria	Cerâmico	Pintura	Não	0	
Circulação Externa Coberto	22,05	5,00	2,90	110,26	Alvenaria	Cerâmico	Pintura	Não	2	Piso rachado, pintura desgastada, cobertura com furos, infiltração (Foto 80)

Piso desgastado

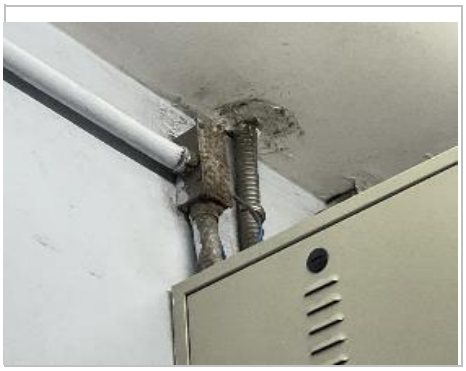
foto 42: Reservatorio
Pintura deteriorada.

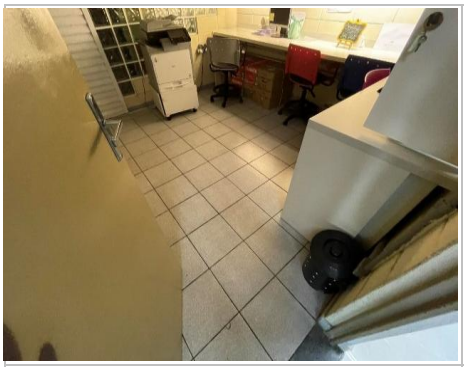
foto 62: Copa da secretaria
Padronizar piso e porta

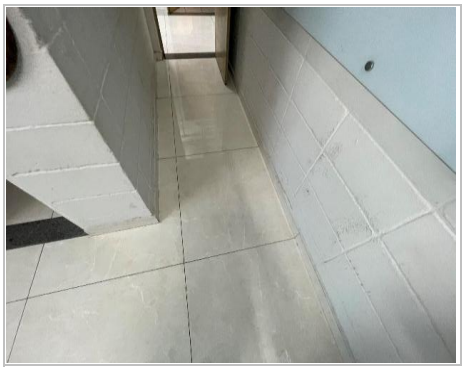
foto 64: Assitente de Diretor
Piso fora do padrão

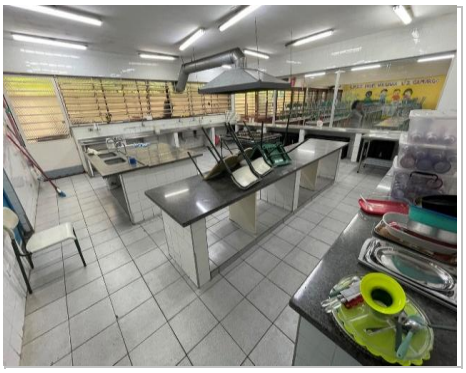
foto 68: Palco
Rever eletrica

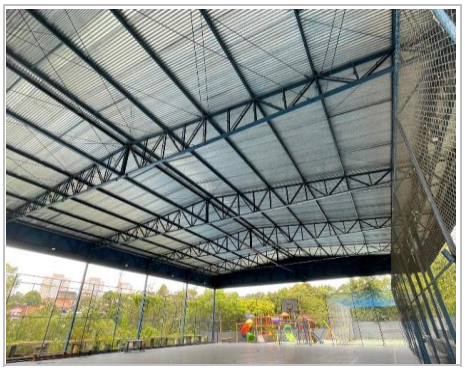
foto 75: Quadra coberta
Piso rachado, pintura desgastada, cobertura com furos

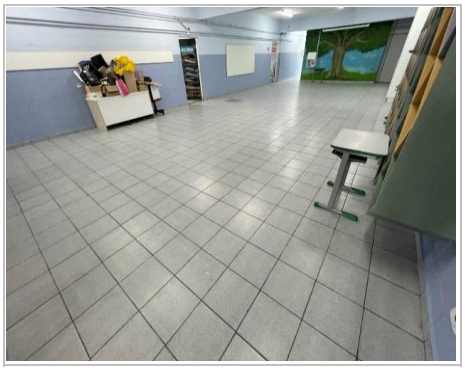
foto 78: Circ 1º Piso
Padronizar piso

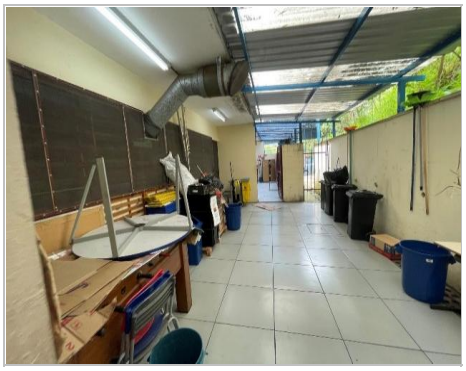
foto 79: Circ 2º Piso
Padronizar piso
