FICHA 1 - LEVANTAMENTO CADASTRAL

Nome da Unidade:	EMEF PROF BENEDITO MONTENEGRO		
Sequencial (U.E):	52	**Código da Unidade:**	99325

FICHA 4 - DIAGNÓSTICO DE ASPECTOS DE INFRAESTRUTURA PREDIAL DAS UNIDADES ESCOLARES			
Item	**Descrição dos Itens Avaliados**	**Necessidade de Intervenção**	**Observações**

ANEXO - RELATÓRIO FOTOGRÁFICO
EMEF PROF BENEDITO MONTENEGRO

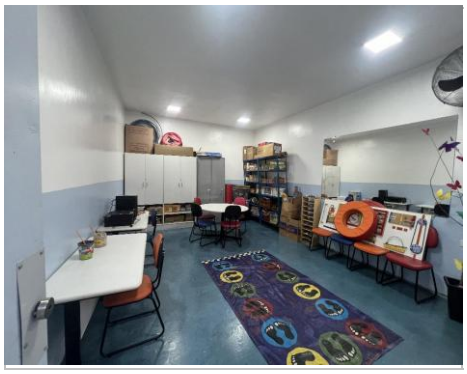
foto 09: Sala de leitura
Sinais de umidade, desgaste de piso

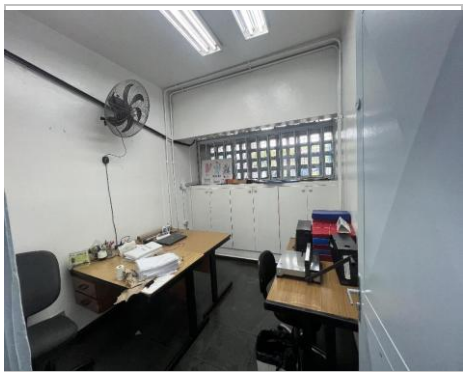
foto 10: Sala de leitura
Sinais de umidade, desgaste de piso

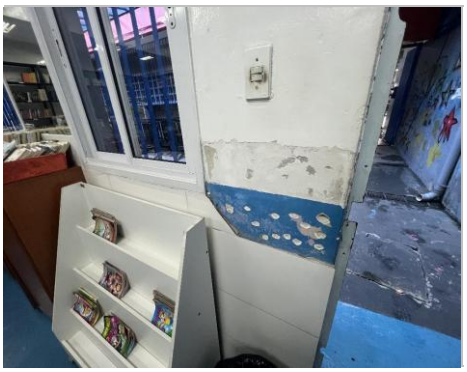
Biblioteca	5,00	3,15	3,34	15,75	Alvenaria	Cerâmica	Pintura	Não	**3**	Parede deteriorada, interruptores danificados (Foto 18)
Cozinha	5,21	5,00	3,34	26,07	Alvenaria	Cerâmica	Cerâmico	Não	**3**	Piso quebrado, pintura deteriorada, vidros quebrados (Fotos 55 e 56)
Cozinha Professores	3,21	3,45	3,34	11,08	Alvenaria	Cerâmica	Cerâmico	Não	**3**	Vidros quebrados (Foto 59)
Playgroung	16,15	10,00	NA	161,52	Área Aberta	Cimentado	Pintura	Não	**3**	Piso rachado e com infiltração, pintura desgastada, fechamento enferrujado (Foto 82 a 89)
Depósito sob Escada	5,00	3,00	3,34	3,35	Alvenaria	Cerâmica	Pintura	Não	**0**

foto 18: Biblioteca
Parede deteriorada, interrupetores danificados

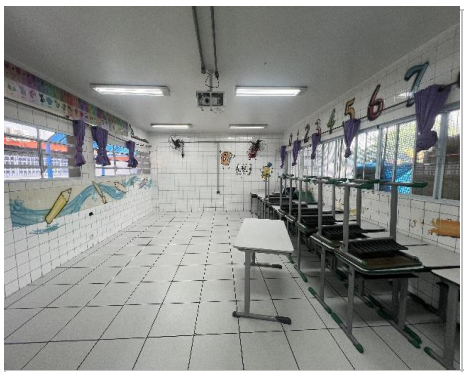
foto 21: sala de aula 02
Fissuras e tinta deteriorada

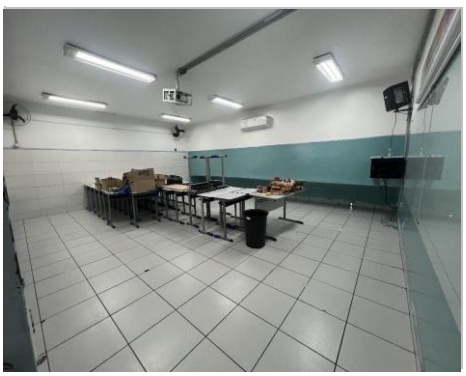
foto 28: sala de aula 04
Tinta deteriorada

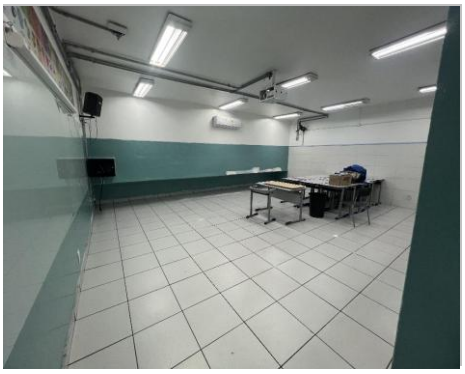
foto 32: sala de aula 05
Tinta deteriorada

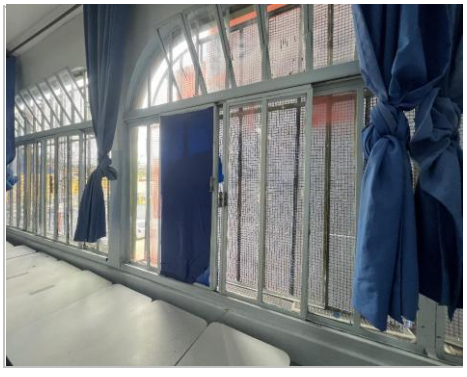
foto 37: sala de aula 07
Pisos quebrados

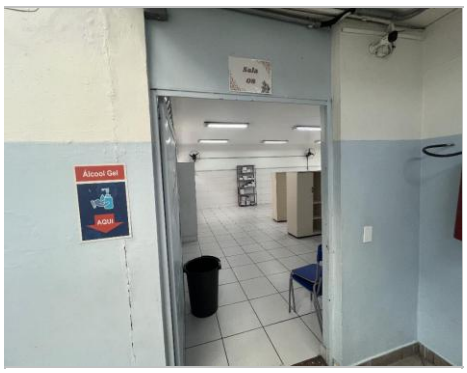
foto 39: sala de aula 07
Tinta deteriorada e pisos quebrados

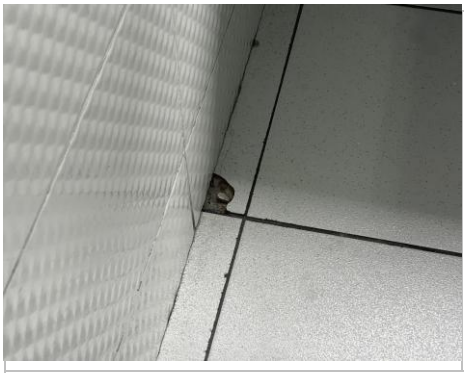
foto 42: sala de aula 08
Piso quebrado

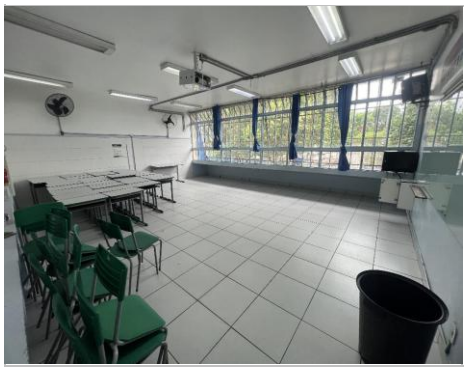
foto 43: sala de aula 09
Tinta deteriorada

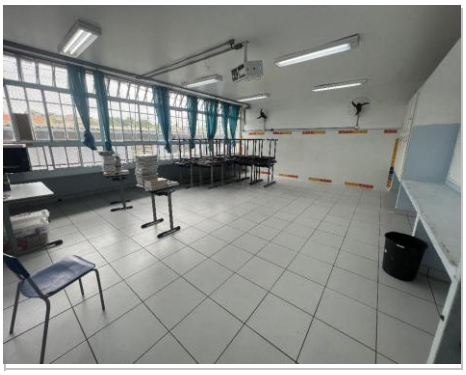
foto 48: sala de aula 11
Tinta deteriorada

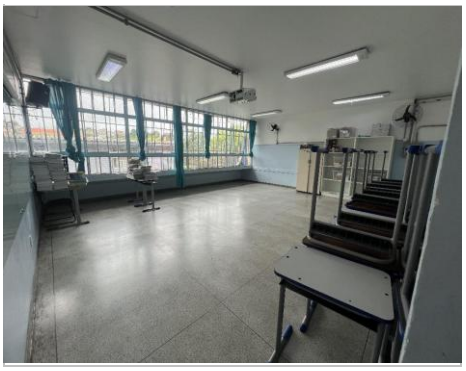
foto 50: sala de aula 12
Tinta deteriorada

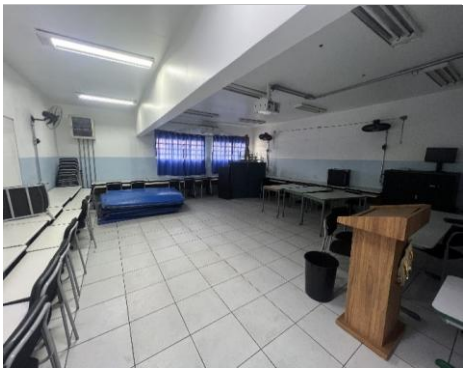
foto 52: sala de aula 12
Piso deteriorado

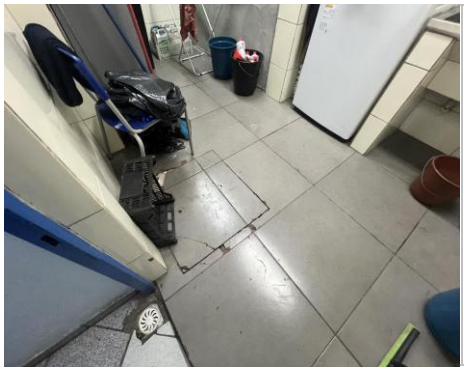
foto 57: Área de serviço
Piso quebrado

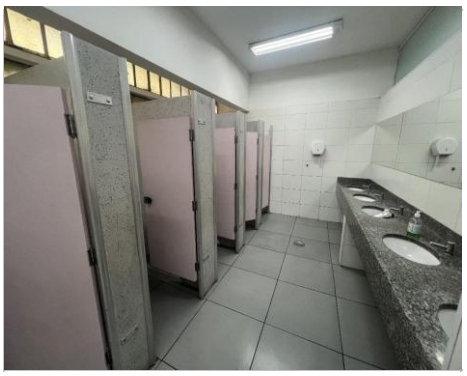
foto 61: Banheiro feminino
Vidros quebrados

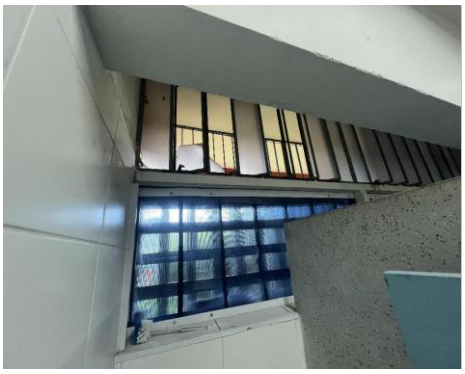
foto 63: Banheiro masculino
Vidros quebrados

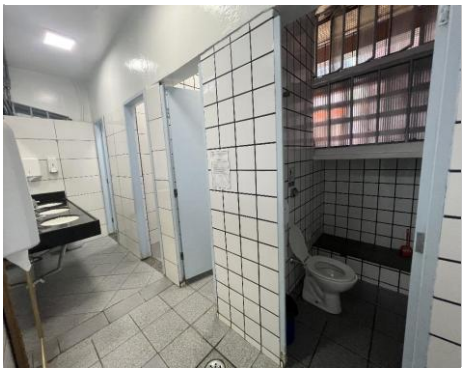
foto 67: Banheiro 2
Piso deteriorado

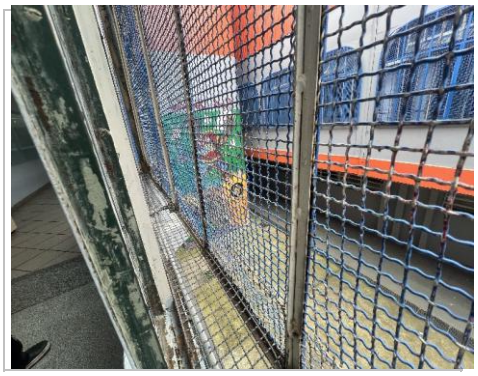
Foto 70: Área comum
Tinta deteriorada e elementos metálicos oxidados

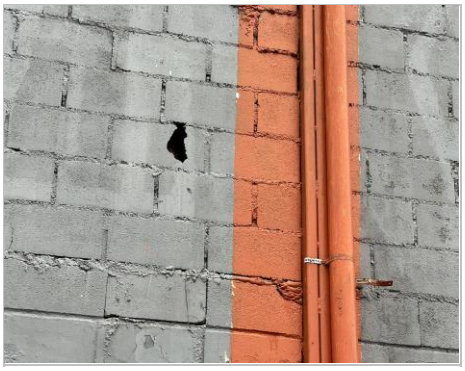
Foto 79: Vista do prédio
Muro quebrado

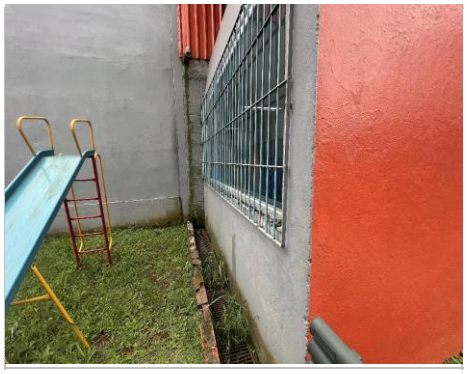
Foto 85: Vista do parque
Sinais de umidade e tinta deteriorada

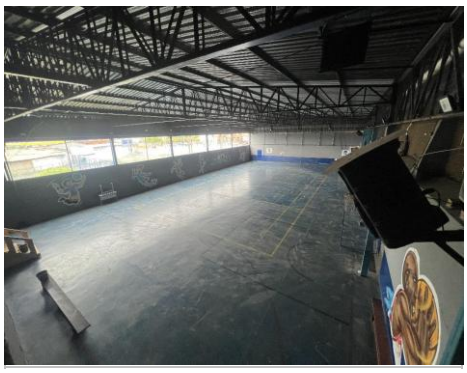
Foto 93: Quadra
Piso de concreto com fissuras e tinta deteriorada

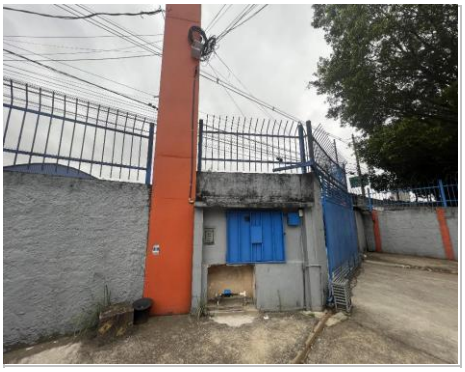
Foto 105: Vista do quadro de luz e hidrômetro
Piso de concreto com sinais de umidade e fissuras
