FICHA 1 - LEVANTAMENTO CADASTRAL

Nome da Unidade:	EMEI ALCEU AMOROSO LIMA		
Sequencial (U.E):	57	**Código da Unidade:**	95567

FICHA 4 - DIAGNÓSTICO DE ASPECTOS DE INFRAESTRUTURA PREDIAL DAS UNIDADES ESCOLARES			
Item	**Descrição dos Itens Avaliados**	**Necessidade de Intervenção**	**Observações**

ANEXO - RELATÓRIO FOTOGRÁFICO
EMEI ALCEU AMOROSO LIMA

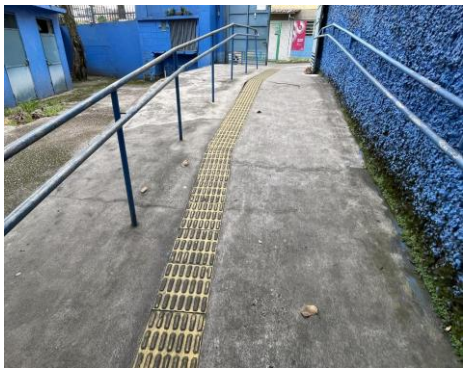
foto 05: Entrada / Saída
Muro com sinais de umidade e tinta deteriorada

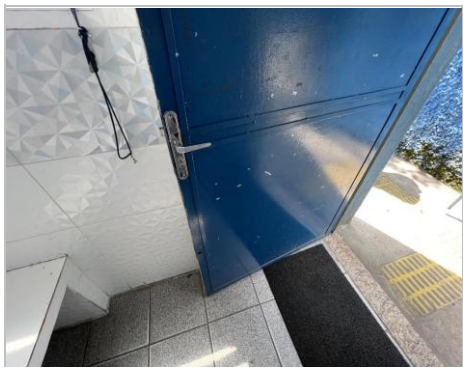
foto 07: Entrada

Porta enferrujada

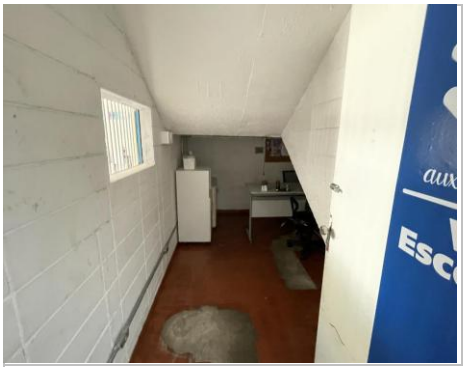
Sala AVS	3,74	3,74	3,20	13,99	Alvenaria	Cerâmico	Pintura	Não	3	Esquadrias danificadas e enferrujadas, vidros quebrados, piso deteriorado (Fotos 19 a 21)
2º Pav. - Circulação	6,10	7,26	3,20	44,29	Alvenaria	Cerâmico	Pintura	Não	0	
Estacionamento	100,14	5,00	NA	500,70	Aberto	Cimentado	Pintura	Descoberto	3	Piso com rachaduras e infiltrações, demarcar vagas (Fotos 180 a 185)
Parque Arborizado	27,00	4,70	NA	116,45	Aberto	Natural	Pintura	Descoberto	0	
Playground	9,42	8,55	NA	80,50	Aberto	Grama sint.	Pintura	Descoberto	3	Brinquedos com avarias, piso/grama com infiltração e desgaste (Foto 132)
Pátio Descoberto (piso cimentado)	76,47	6,00	NA	458,83	Aberto	Cimentado	Pintura	Descoberto	3	Piso rachado, infiltração (Foto 126 a 131)

foto 19: Auxiliar de vida Escolar
Tinta deteriorada

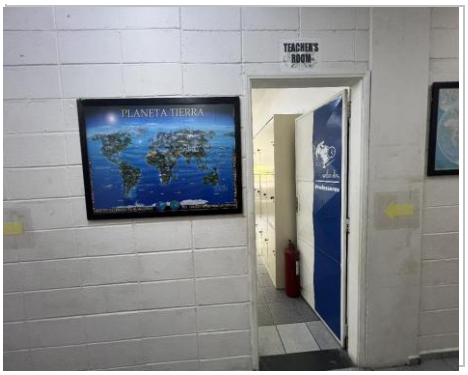
foto 30: Sala dos professores

Tinta deteriorada

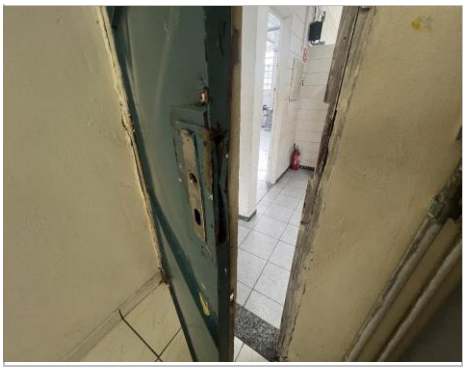
Quadra Coberta	27,64	27,64	8,00	764,11	Alvenaria	Cerâmico	Pintura	Não	3	Fissuras e tinta deteriorada, cobertura e fechamentos danificadas (Foto 144 a 149)
Depósito	3,00	4,02	3,20	8,18	Alvenaria	Cerâmico	Cerâmico	Não	3	Interruptores danificados (Foto 42)
Refeitório	14,30	3,90	3,20	55,28	Alvenaria	Cerâmico	Pintura	Não	0	
Circulação refetório	34,70	3,00	3,20	104,10	Alvenaria	Cerâmico	Pintura	Não	0	
1º Pav. - Almoxarifado	4,60	3,05	3,20	13,99	Alvenaria	Cerâmico	Pintura	Não	0	
Sala de Professores	5,30	5,30	3,20	28,10	Alvenaria	Cerâmico	Pintura	Não	3	Sinais de umidade no teto, fissuras e tinta deteriorada (Fotos 30 a 32)
Sala de Reuniões	6,25	4,45	3,20	14,46	Alvenaria	Cerâmico	Pintura	Não	0	
1º Pav. - Circulação	39,33	1,80	3,20	70,80	Alvenaria	Cerâmico	Pintura	Não	3	Tinta deteriorada (Foto 60)
Sala Gremio	3,74	3,74	3,20	13,99	Alvenaria	Cerâmico	Pintura	Não	3	Tinta deteriorada e esquadrias danificadas (Foto 43 e 46)

foto 46: Sala do grêmio
Porta amassada, oxidada e tinta deteriorada

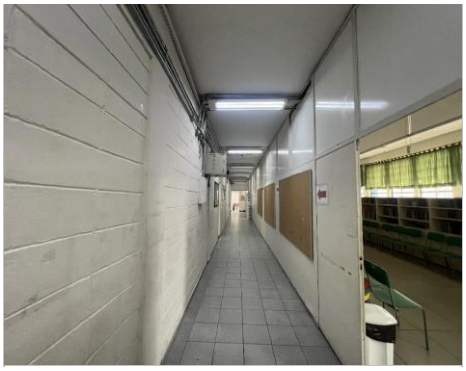
foto 60: Corredor de Salas
Tinta deteriorada

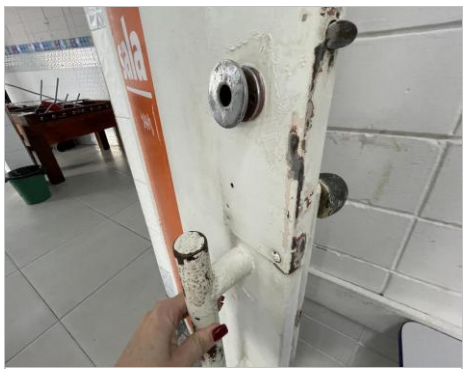
foto 63: Sala de Aula 01
Porta oxidada e tinta deteriorada

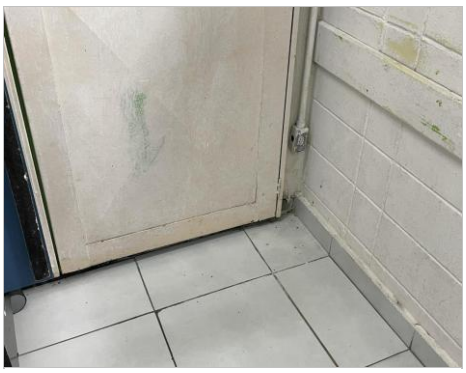
foto 72: Sala de Aula 02
Sinais de umidade e tinta deteriorada

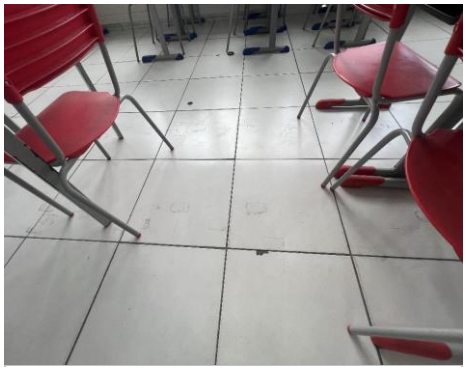
foto 75: Sala de Aula 03
Piso quebrado

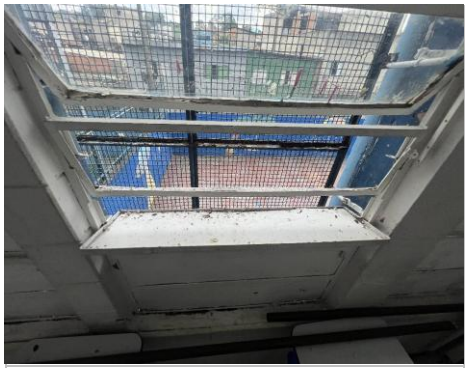
foto 76: Sala de Aula 03
Vidros quebrados

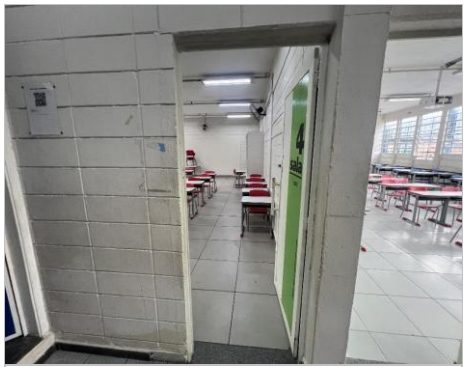
foto 77: Sala de Aula 04
Tinta deteriorada

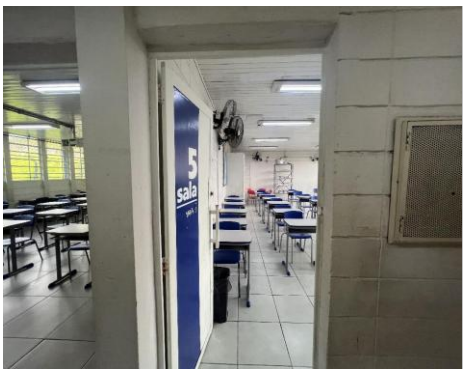
foto 80: Sala de Aula 05
Tinta deteriorada

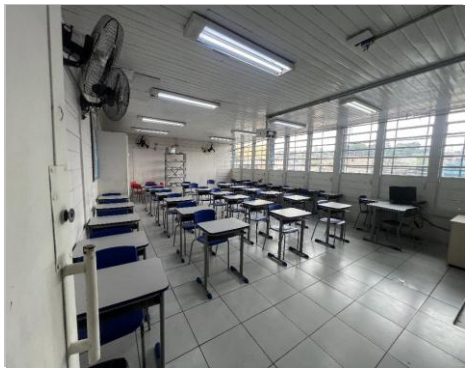
foto 82: Sala de Aula 05
Piso quebrado

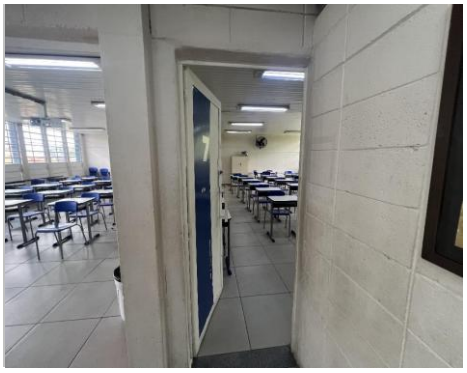
foto 86: Sala de Aula 07
Tinta deteriorada

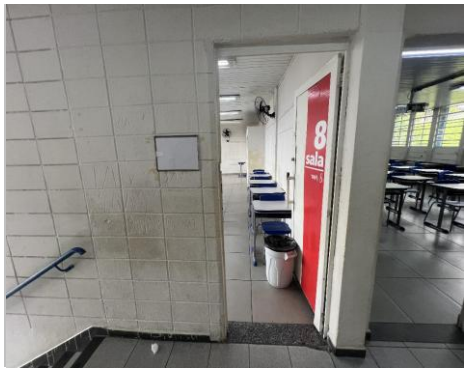
foto 88b: Sala de Aula 08
Tinta deteriorada

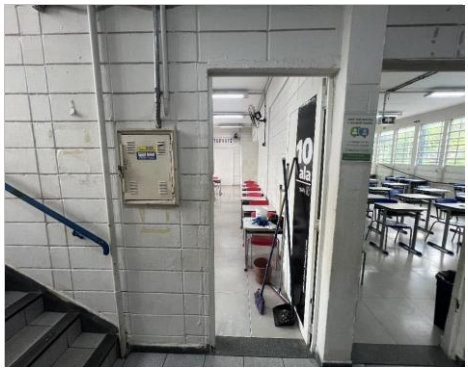
foto 94: Sala de Aula 10
Tinta deteriorada

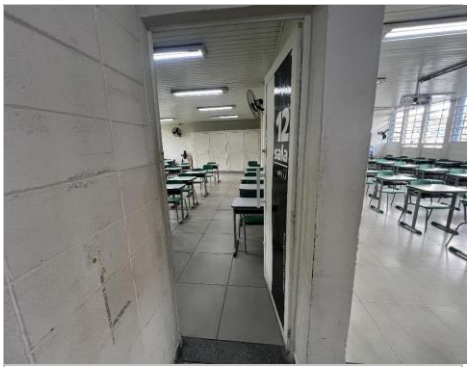
foto 99: Sala de Aula 12
Tinta deteriorada

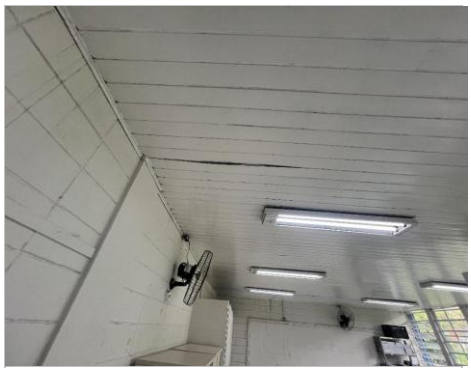
foto 103: Sala de Aula 13
Tinta deteriorada

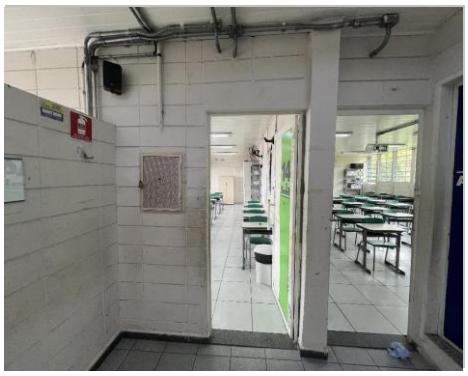
foto 105: Sala de Aula 14
Tinta deteriorada

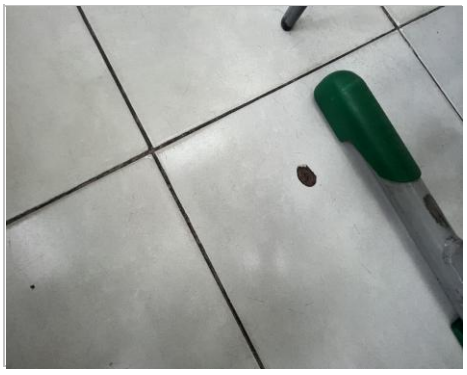
foto 108: Sala de Aula 14
Piso quebrado

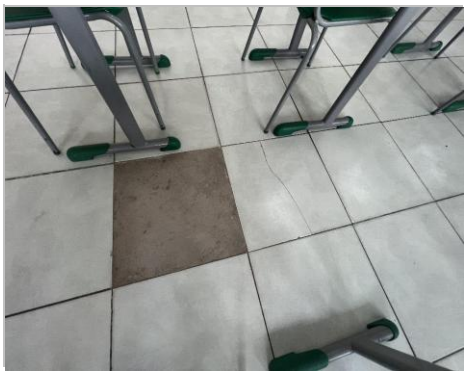
foto 109: Sala de Aula 14
Piso quebrado

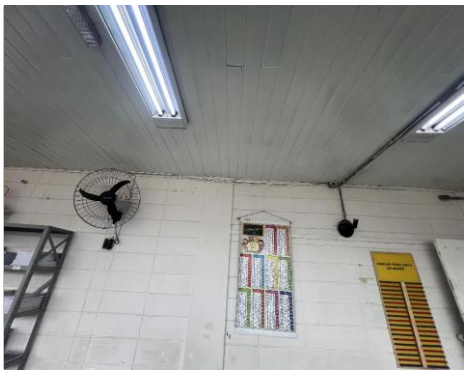
foto 110: Sala de Aula 14
Tinta deteriorada

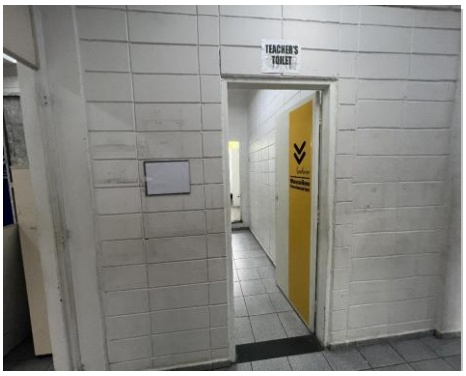
foto 111: Banheiro Masculino de funcionários
Tinta deteriorada

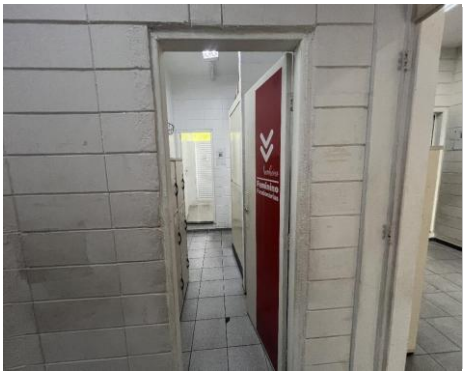
foto 113: Banheiro feminino de funcionárias
Tinta deteriorada

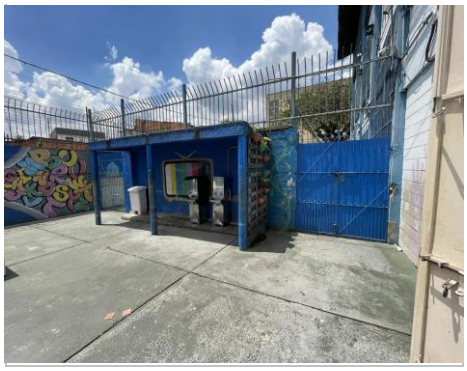
foto 128: Pátio externo
Piso de concreto deteriorado

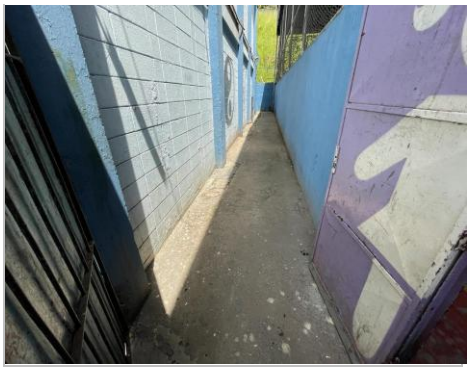
foto 143: Área externa
Sinais de umidade, fissuras e tinta deteriorada

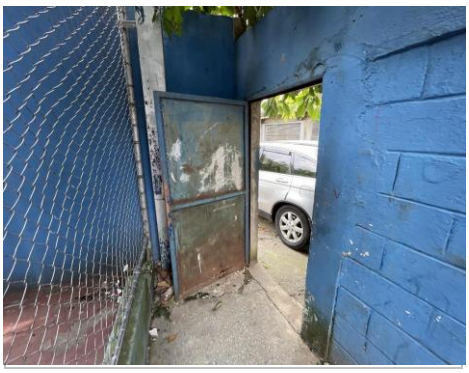
foto 150: Portão Quadra
Portão oxidado e pintura deteriorada

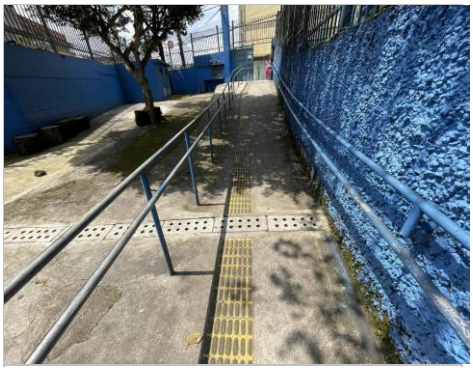
foto 156: Lixos / Reciclagem
Piso de concreto com fissuras

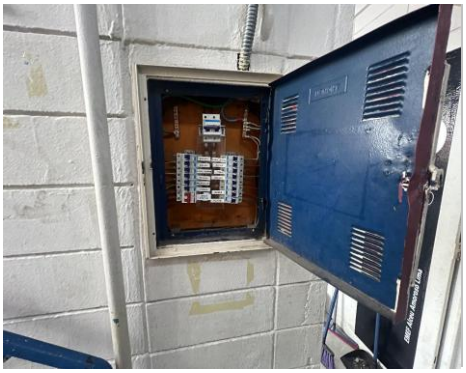
foto 171: Vista do quadro
Tinta deteriorada

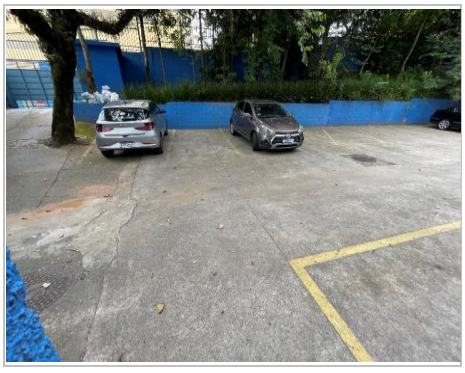
foto 180: Estacionamento
Piso trincado, sem demarcação correta de vagas e infiltrações
