FICHA 1 - LEVANTAMENTO CADASTRAL

Nome da Unidade:	EMEI ANTONIA DE OLIVEIRA MOTA DE ARAUJO		
Sequencial (U.E):	58	**Código da Unidade:**	092584

ANEXO - RELATÓRIO FOTOGRÁFICO
EMEI ANTONIA DE OLIVEIRA MOTA DE ARAUJO

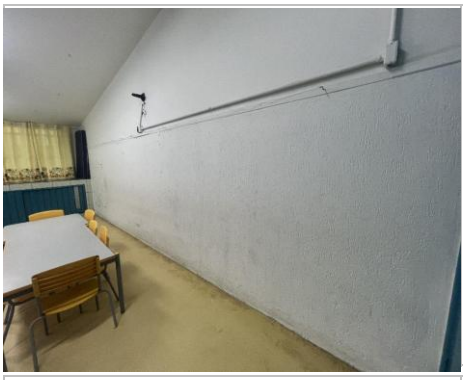
foto 16:Sala de aula 03
Piso quebrado, sinais de umidade e pintura deteriorada.

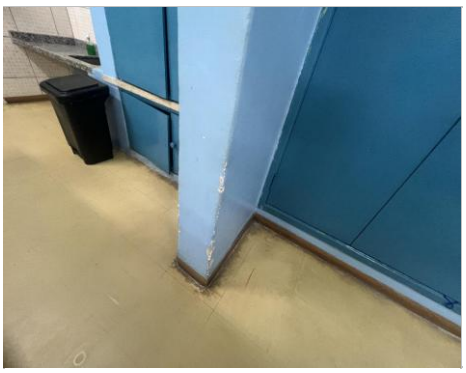
foto 23: Sala de aula 04
Sinais de umidade no piso

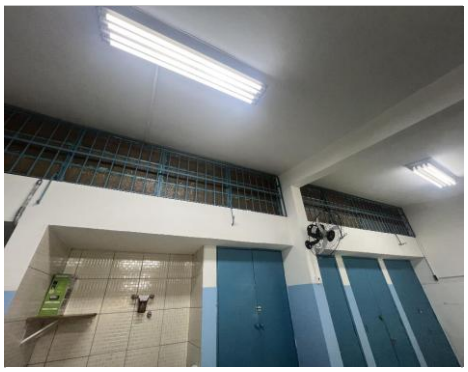
foto 25: Sala de aula 04
Sinais de umidade nas paredes

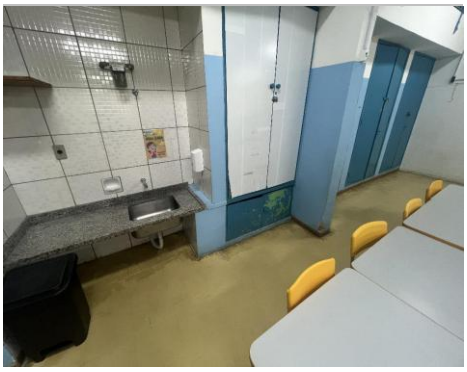
foto 31: Sala de aula 04
Sinais de umidade no piso, revestimento e pintura dos armários, descascando.

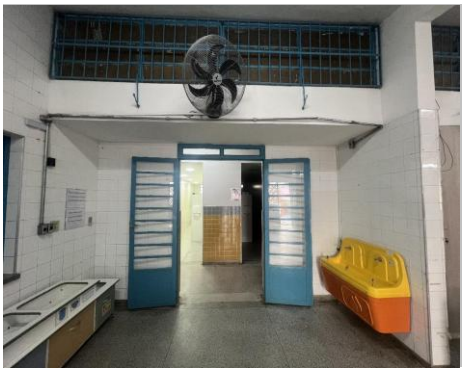
foto 43: Vista refeitório

Refeitório	11,87	7,90	2,20	94,33	Alvenaria	Granilite	Pintura	Não	3	Esquadrias emperram, instalações elétricas, vidro quebrado, infiltraçao (Foto 43 a 49)
Sala de Diretor	2,70	2,96	2,80	8,25	Alvenaria	Cerâmico	Pintura	Não	3	Esquadrias emperram, instalações elétricas danificadas
Patio coberto refeitorio	14,92	3,75	2,80	55,94	Alvenaria	Granilite	Pintura	Não	3	
Sala de Professores	3,86	7,90	3,47	30,34	Alvenaria	Cerâmico	Pintura	Não	3	Esquadrias emperram, instalações elétricas danificadas
Sala de Reuniões	7,90	7,40	3,47	58,46	Alvenaria	Cerâmico	Pintura	Não	3	Esquadrias emperram, instalações elétricas danificadas
Secretaria	3,83	2,96	2,80	11,66	Alvenaria	Cerâmico	Pintura	Não	3	Esquadrias emperram, instalações elétricas danificadas
Circulação - Administração	9,30	5,00	2,80	46,50	Alvenaria	Granilite	Pintura	Não	3	Esquadrias emperram, instalações elétricas danificadas
Cozinha	3,83	7,90	2,76	30,50	Alvenaria	Granilite	Cerâmico	Não	3	Instalações elétricas danificadas, forro, imperm (Foto 52 a 54)

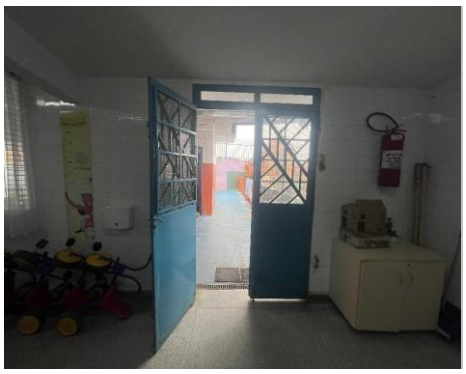
foto 47: Refeitório
Parede quebrada

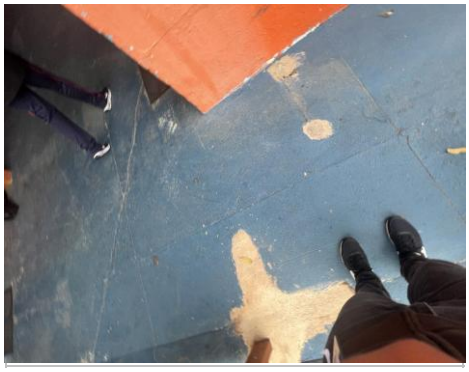
Foto 73: Área externa
Piso degradado, sinais de umidade, pintura descascada e fissuras.

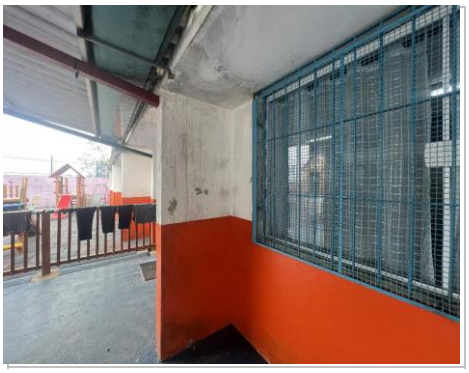
Foto 76: Área externa
Parede com pintura degradada, umidade, pintura descascada e fissuras.

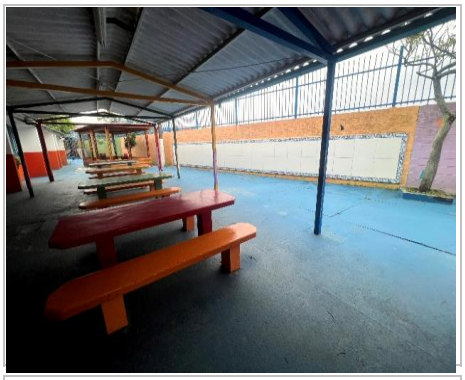
Foto 88: Pateo coberto
Desgaste de piso

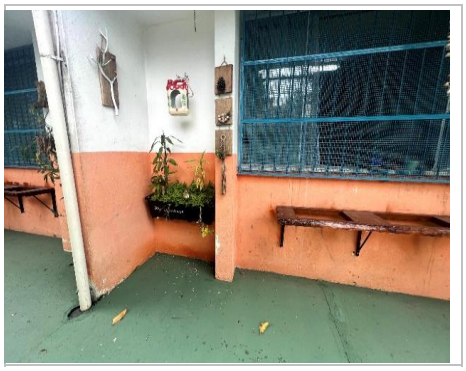
Foto 93: Fachada
Pintura danificada, infiltrações

5.2	Drenagem: verificar se a drenagem da área externa da escola está funcionando corretamente, evitando acúmulo de água em dias de chuva	NÃO	
5.3	Pintura externa: verificar se a pintura externa da escola está em bom estado, sem descascamentos ou sinais de desgaste	SIM	Verificou-se a necessidade de regularização e pintura de todas as paredes da fachada
