FICHA 1 - LEVANTAMENTO CADASTRAL

Nome da Unidade:	EMEF FORTE DOS REIS MAGOS		
Sequencial (U.E):	62	**Código da Unidade:**	99792

FICHA 4 - DIAGNÓSTICO DE ASPECTOS DE INFRAESTRUTURA PREDIAL DAS UNIDADES ESCOLARES			
Item	**Descrição dos Itens Avaliados**	**Necessidade de Intervenção**	**Observações**

ANEXO - RELATÓRIO FOTOGRÁFICO
EMEF FORTE DOS REIS MAGOS

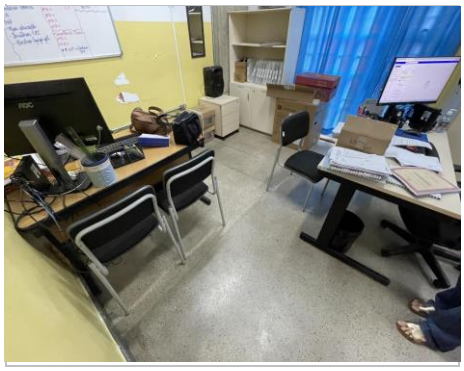
foto 12: Diretoria
Pintura deteriorada

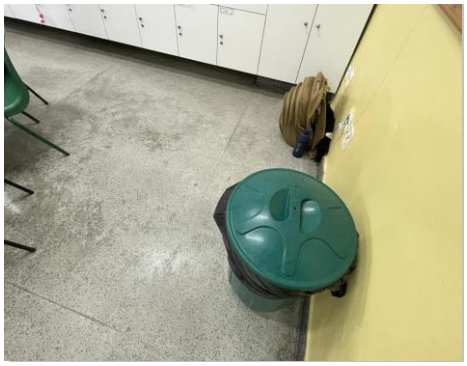
Ambiente	Comprimento (m)	Largura (m)	Pé Direito (m)	Área (m²)	Tipo de Construção	Revestimento de Piso	Revestimento de Parede	Possui Forro? Se sim, qual tipo?	Nível de Comprometimento do Ambiente	Observações
Lavanderia	2,80	3,48	3,63	10,00	Concreto / Alvenaria	Granilite	Pintura	Não	**0**	
Despensa	5,80	3,74	3,63	17,00	Concreto / Alvenaria	Granilite	Pintura	Não	**0**	
Depósito despensa	3,18	0,70	3,63	2,00	Concreto / Alvenaria	Granilite	Pintura	Não	**0**	
Hall serviços	4,75	1,80	3,63	8,55	Concreto / Alvenaria	Granilite	Pintura	Não	**0**	
Cozinha	7,00	7,13	3,63	38,00	Concreto / Alvenaria	Cerâmico	Cerâmico	Não	**0**	
Refeitório / Recreio	21,50	8,00	3,63	172,00	Concreto / Alvenaria	Granilite	Pintura	Não	**3**	Piso desgastado (Foto 78)
Térreo - Circulação	53,03	3,30	3,63	175,00	Concreto / Alvenaria	Granilite	Pintura	Não	**0**	
Sala dos Professores	7,16	3,55	3,63	25,00	Concreto / Alvenaria	Granilite	Pintura	Não	**3**	Piso desgastado (Foto 17)

foto 17:Sala dos professores

Piso desgastado

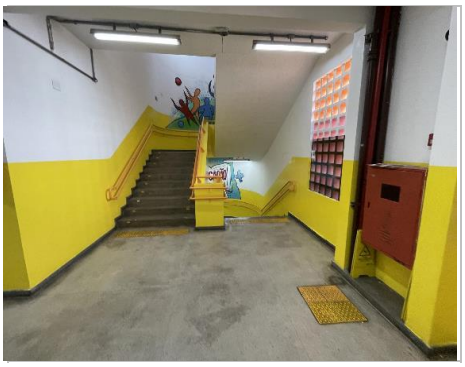
Foto 151: Circulação
Piso desagsatdo
