FICHA 1 - LEVANTAMENTO CADASTRAL

Nome da Unidade:	CEI MARIA APARECIDA NASCIMENTO		
Sequencial (U.E):	65	**Código da Unidade:**	400762

ANEXO - RELATÓRIO FOTOGRÁFICO
CEI MARIA APARECIDA NASCIMENTO

Cód. Unidade	
400762	CEI MARIA APARECIDA NASCIMENTO

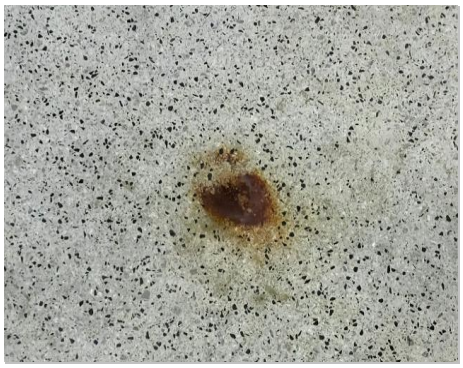
Foto 17: Circulação
Detalhe da infiltração

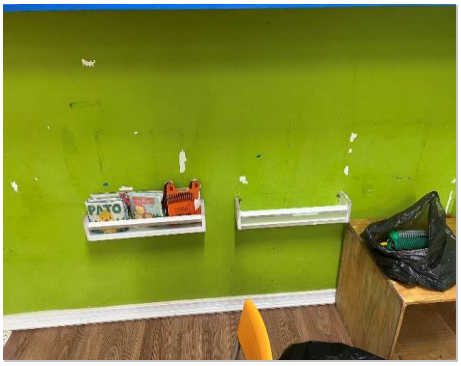
Foto 28: Sala de Aula 18
Descamação na pintura

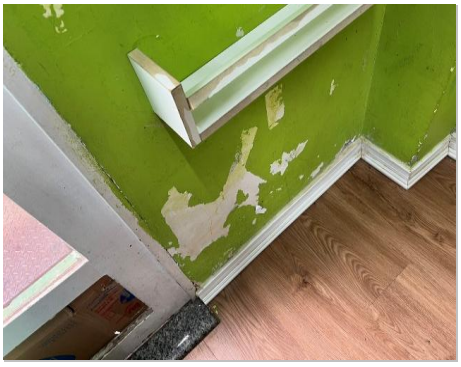
Foto 61: Sala de Aula 10
Desgaste na pintura

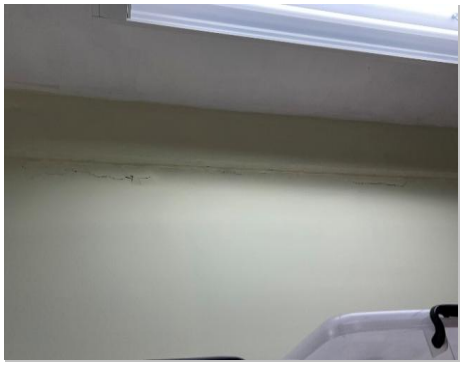
Coordenação e Sala dos Prof.	7,20	4,10	3,00	29,52	Alvenaria Estrutural	Granilite	Pintura	Laje	**2**	Fissuras e manchas de infiltração. Necessário reparo. Foto 99,100,101,102
Solário Sala 8	7,05	4,40	0,00	26,02	Alvenaria Estrutural	Concreto	Pintura	-	**0**	
Solário Sala 7	7,05	4,40	0,00	26,02	Alvenaria Estrutural	Concreto	Pintura	-	**0**	
Solário Sala 10	7,05	4,40	0,00	26,02	Alvenaria Estrutural	Concreto	Pintura	-	**0**	
Solário Sala 12	7,05	4,40	0,00	26,02	Alvenaria Estrutural	Concreto	Pintura	-	**0**	
Solário Sala 9	7,05	4,40	0,00	26,02	Alvenaria Estrutural	Concreto	Pintura	-	**0**	
Solário Sala 11	7,05	4,40	0,00	26,02	Alvenaria Estrutural	Concreto	Pintura	-	**0**	
Junto com a Sala 16				0,00	Alvenaria Estrutural	Vinilico	Pintura	Laje	**0**	
Solário Sala 16	7,05	4,40	0,00	26,02	Alvenaria Estrutural	Concreto	Pintura	-	**0**	
Solário Sala 13	7,05	4,40	0,00	26,02	Alvenaria Estrutural	Concreto	Pintura	-	**0**
