FICHA 1 - LEVANTAMENTO CADASTRAL

Nome da Unidade:	EMEF THEREZA MACIEL DE PAULA, PROFA		
Sequencial (U.E):	67	**Código da Unidade:**	19216

FICHA 4 - DIAGNÓSTICO DE ASPECTOS DE INFRAESTRUTURA PREDIAL DAS UNIDADES ESCOLARES			
Item	**Descrição dos Itens Avaliados**	**Necessidade de Intervenção**	**Observações**

ANEXO - RELATÓRIO FOTOGRÁFICO
EMEF THEREZA MACIEL DE PAULA, PROFA

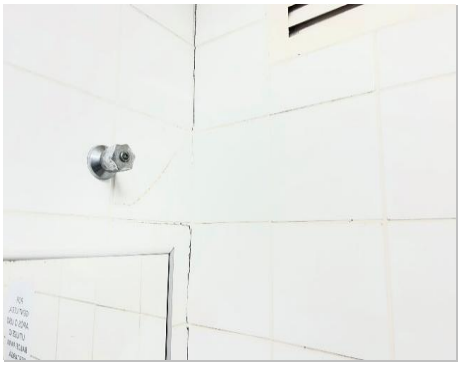
Foto 49: Banheiro Feminino 1° Piso
Fissura no Revestimento da Parede

1.6	Estruturas metálicas: verificar se há sinais de problemas nas estruturas metálicas, como corrosão ou deformação	NÃO	
1.7	Paredes: verificar se há sinais de problemas nas paredes, como rachaduras, infiltrações ou umidade excessiva	SIM	Necessário realizar reparo e repintura nas paredes

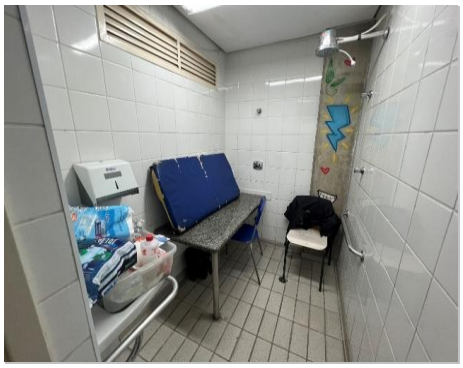
Foto 66: Banheiro PCD 1° Piso
Fissura no Revestimento da Parede

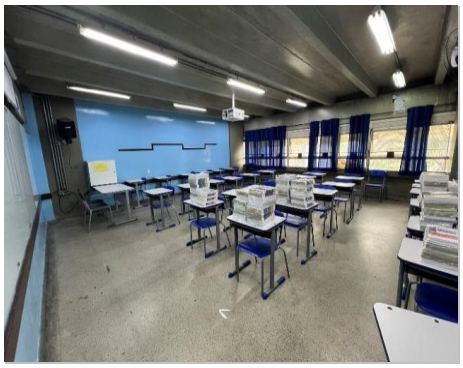
Foto 82: Sala 19
Umidade de Infiltração

1.4	Lajes: verificar se há rachaduras, trincas, fissuras, desplacamentos ou quaisquer sinais de falhas nas lajes que possam comprometer a estabilidade do prédio	SIM	Necessário realizar reparo em infiltrações na laje

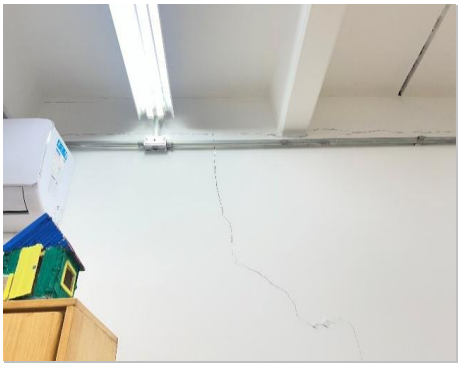
Foto 93: Informática
Fissura no Piso

1.9	Pisos: verificar se há sinais de problemas nos pisos, como desníveis, rachaduras ou solturas de revestimento	SIM	Necessário realizar o reparo nas fissuras do piso

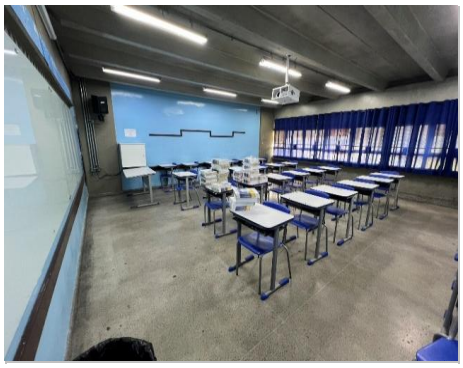
Foto 110: Sala 15
Descamação da Pintura

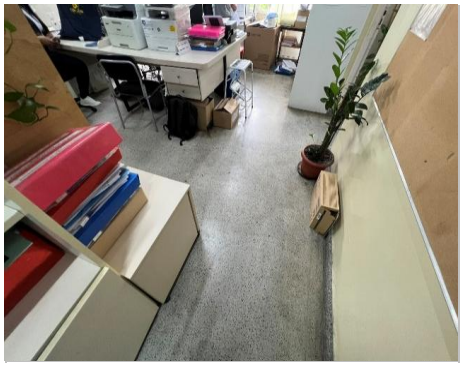
Foto 124: Secretária
Fissura no Piso

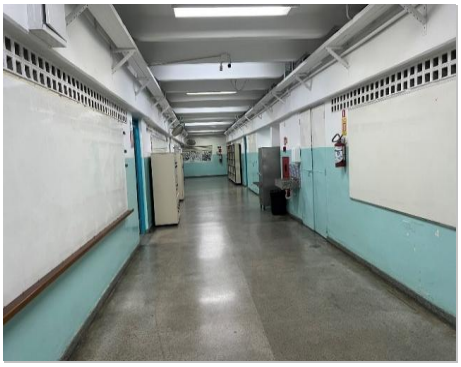
Foto 135: Circulação 1° Pavimento
Fissura no Piso

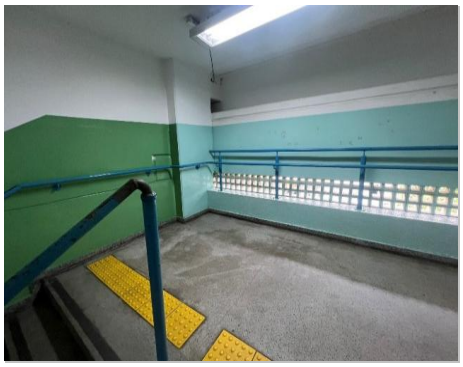
Foto 152: Vista Geral Escada Avesso 1° Pav.
Descamação da Pintura

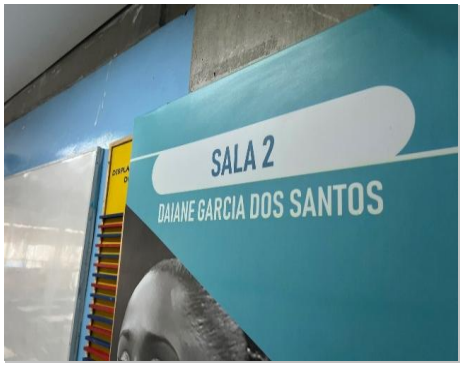
Foto 166: Sala 02
Umidade de Infiltração

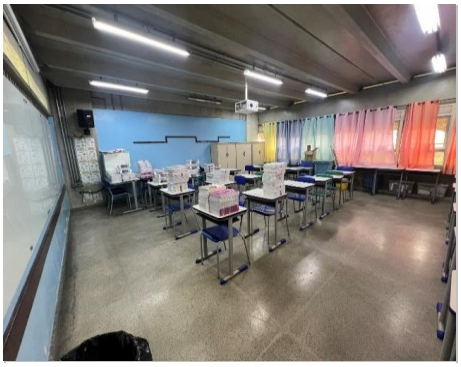
Foto 173: Sala 04
Umidade de Infiltração

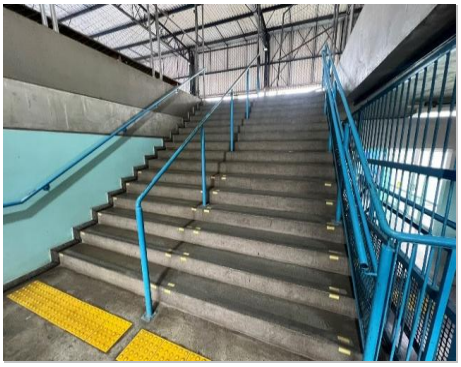
Foto 247: Vista da Escada Acesso a Quadra Umidade de Infiltração
