FICHA 1 - LEVANTAMENTO CADASTRAL

Nome da Unidade:	EMEF PROFA. MARIA APARECIDA VILASBOAS		
Sequencial (U.E):	70	**Código da Unidade:**	19223

ANEXO - RELATÓRIO FOTOGRÁFICO
EMEF PROFA. MARIA APARECIDA VILASBOAS

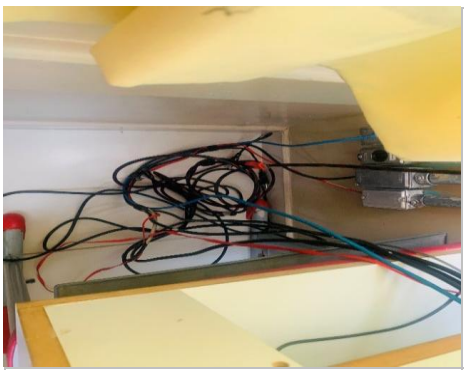
Foto 54: Vista geral da Sala de Aula 15
Detalhe do emaranhado de cabos

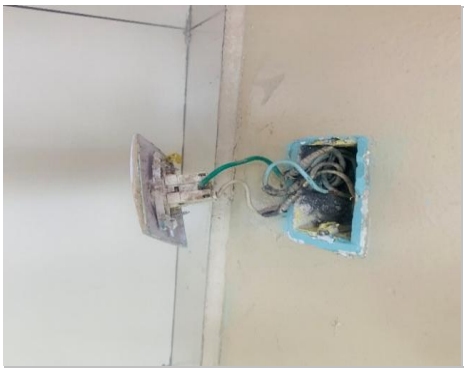
Foto 76: Vista geral Sala de Aula 11
Detalhe da tomada solta

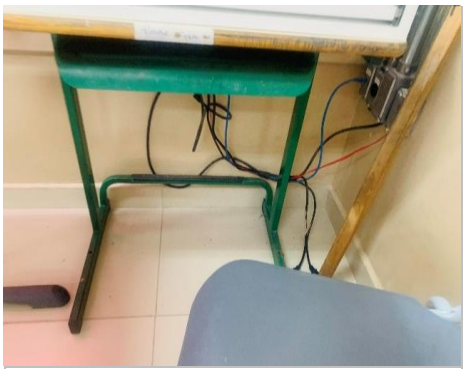
Foto 77: Vista geral Sala de Aula 11
Detalhe do emaranhado de cabos

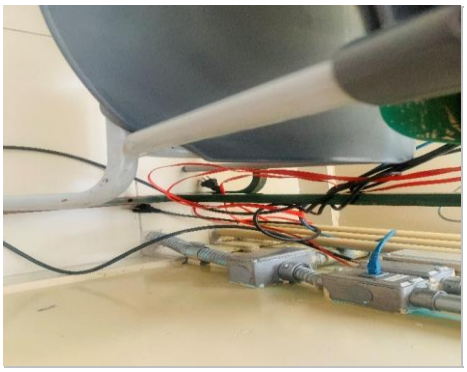
Foto 100: Vista geral Sala de Aula 6
Detalhe do emaranhado

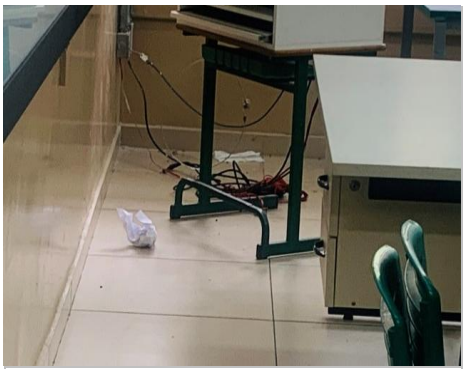
Foto 129: Vista geral da Sala de Aula 2
Detalhe do emaranhado de cabos
