FICHA 1 - LEVANTAMENTO CADASTRAL

Nome da Unidade:	EMEF JARDIM DAS LARANJEIRAS		
Sequencial (U.E):	77	**Código da Unidade:**	19221

ANEXO - RELATÓRIO FOTOGRÁFICO
EMEF JARDIM DAS LARANJEIRAS

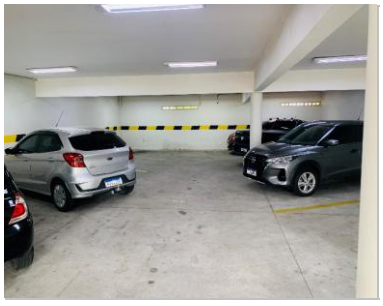
FICHA 1 - LEVANTAMENTO CADASTRAL										
Playground				0,00	Alvenaria Estrutural	Grama Sintética	n/a	n/a	**3**	Presença de diversas aberturas no muro. Fotos 146, 147, 148
Garagem (17 vagas)	23,10	10,96	2,96	253,18	Alvenaria Estrutural	Cimentício	Pintura	Laje	**2**	Presença de infiltração na parede. Foto 154
Depósito - Térreo	2,00	1,80	2,96	3,60	Alvenaria Estrutural	Ceramico	Pintura	Laje	**0**	
Circulação 2 - Térreo	3,96	1,10	2,96	4,36	Alvenaria Estrutural	Ceramico	Pintura	Laje	**0**	
Elevador	2,88	1,75	2,40	5,04	NA	NA	NA	NA	**0**	
Circulação Elevador - Térreo	1,75	1,20	2,96	2,10	Alvenaria Estrutural	Ceramico	Pintura	Laje	**0**	
Varanda 01 - 2° Pavimento	7,00	2,80	2,80	19,60	Alvenaria Estrutural	Ceramico	Pintura	Laje	**0**	
Varanda 02 - 2° Pavimento	7,00	2,80	2,80	19,60	Alvenaria Estrutural	Ceramico	Pintura	Laje	**0**	
Varanda 03 - 2° Pavimento	7,00	2,80	2,80	19,60	Alvenaria Estrutural	Ceramico	Pintura	Laje	**0**

Foto 153: Vista geral da fachada
