FICHA 1 - LEVANTAMENTO CADASTRAL

Nome da Unidade:	EMEI JARDIM DA CONQUISTA II		
Sequencial (U.E):	79	**Código da Unidade:**	19320

ANEXO - RELATÓRIO FOTOGRÁFICO
EMEI JARDIM DA CONQUISTA II

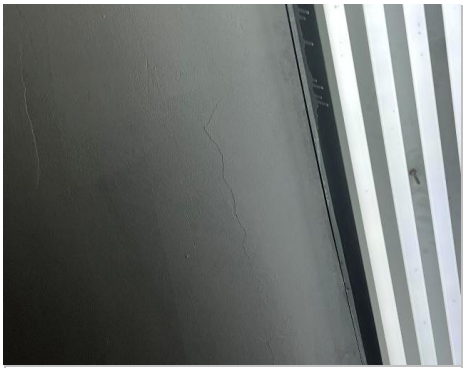
Foto 19: Refeitório dos Professores
Fissura na laje

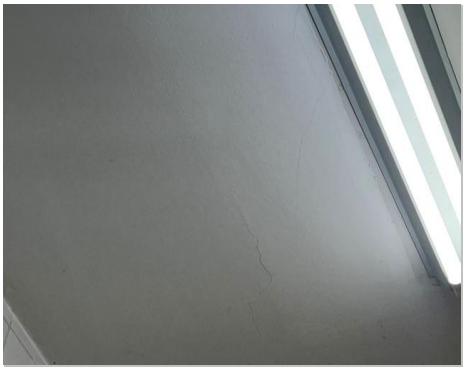
1.4	Lajes: verificar se há rachaduras, trincas, fissuras, desplacamentos ou quaisquer sinais de falhas nas lajes que possam comprometer a estabilidade do prédio	SIM	Fissuras nas lajes

Foto 45: Lavanderia
Fissura na laje

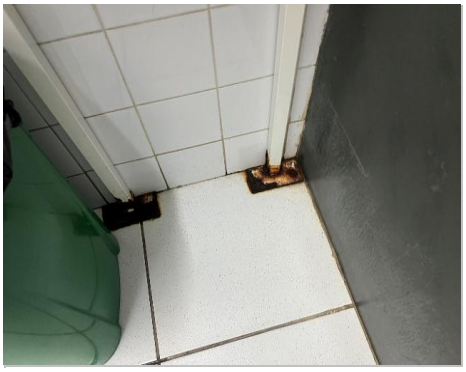
Foto 65: PCD
Corrosão no suporte metálico

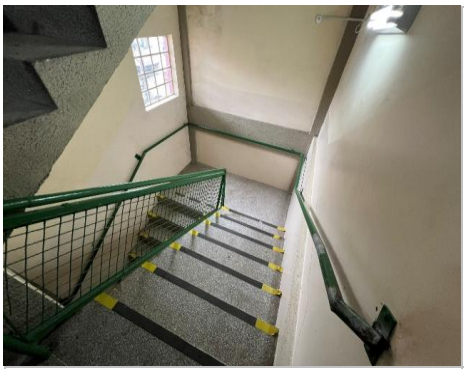
Foto 139: Escada
Fissura na parede

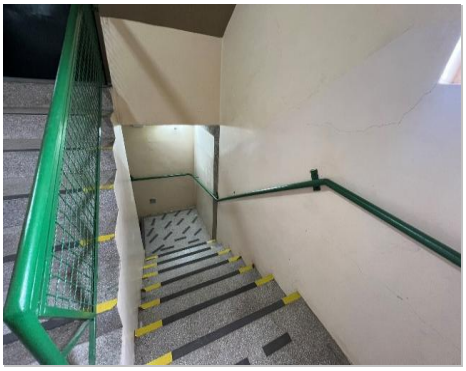
Foto 144: Escada
Estufamento
