FICHA 1 - LEVANTAMENTO CADASTRAL

Nome da Unidade:	EMEF PROF. CARLOS CORREA MASCARO		
Sequencial (U.E):	80	**Código da Unidade:**	18511

FICHA 4 - DIAGNÓSTICO DE ASPECTOS DE INFRAESTRUTURA PREDIAL DAS UNIDADES ESCOLARES			
Item	**Descrição dos Itens Avaliados**	**Necessidade de Intervenção**	**Observações**

ANEXO - RELATÓRIO FOTOGRÁFICO
EMEF PROF. CARLOS CORREA MASCARO

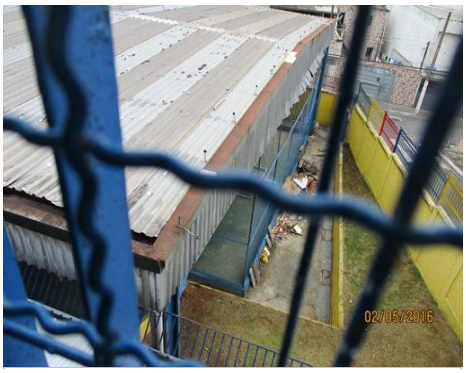
1.6	Estruturas metálicas: verificar se há sinais de problemas nas estruturas metálicas, como corrosão ou deformação	SIM	Alguns pontos de ferrugem nos pilares da estrutura de cobertura da Quadra Poliesportiva.

foto 09: pilar metálico da quadra com ferrugem

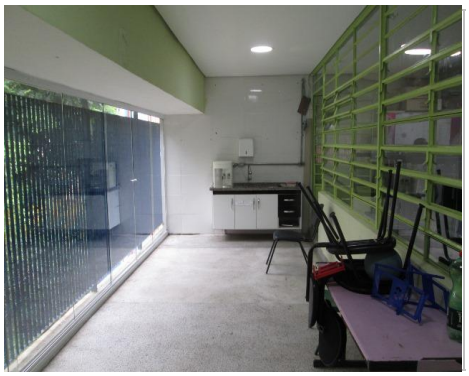
foto 71: Depósito Ed Física- 2º Pavimento
Revestimento de parede danificado
