FICHA 1 - LEVANTAMENTO CADASTRAL

Nome da Unidade:	EMEF HENRIQUE SOUZA FILHO (HENFIL)		
Sequencial (U.E):	84	**Código da Unidade:**	892

ANEXO - RELATÓRIO FOTOGRÁFICO
EMEF HENRIQUE SOUZA FILHO (HENFIL)

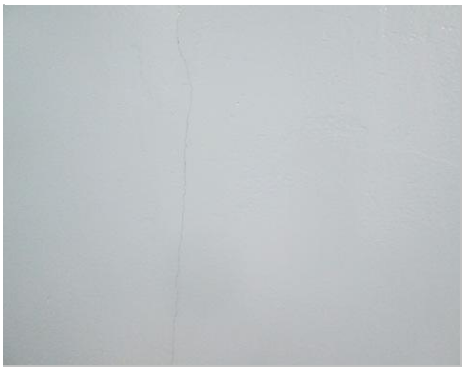
foto 16: RÁDIO - TÉRREO - MANCHA DE INFILTRAÇÃO.
TOMADAS COM PADRÃO OBSOLETO

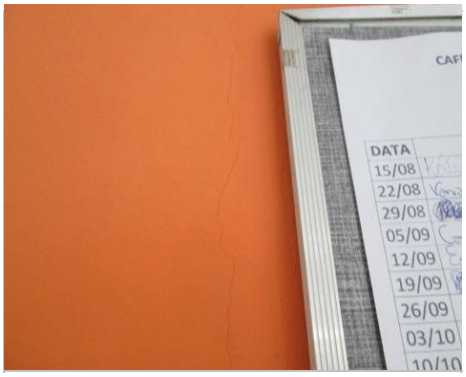
foto 54: SALA DOS PROFESSORES - PAVIMENTO SUPERIOR - FISSURA NA PAREDE

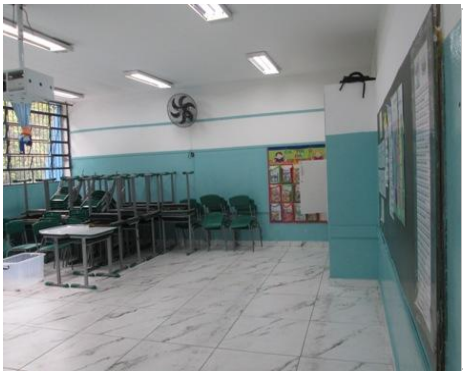
foto 67: SALA DE AULA 3 - PAVIMENTO SUPERIOR - FIAÇÃO EXPOSTA
