FICHA 1 - LEVANTAMENTO CADASTRAL

Nome da Unidade:	EMEI PESTALOZZI		
Sequencial (U.E):	85	**Código da Unidade:**	90867

FICHA 4 - DIAGNÓSTICO DE ASPECTOS DE INFRAESTRUTURA PREDIAL DAS UNIDADES ESCOLARES			
Item	**Descrição dos Itens Avaliados**	**Necessidade de Intervenção**	**Observações**

ANEXO - RELATÓRIO FOTOGRÁFICO
EMEI PESTALOZZI

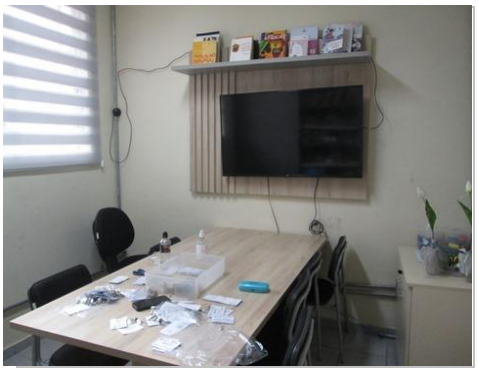
foto 05: SALA DE ESTUDOS - TÉRREO - INFILTRAÇÃO NA PAREDE

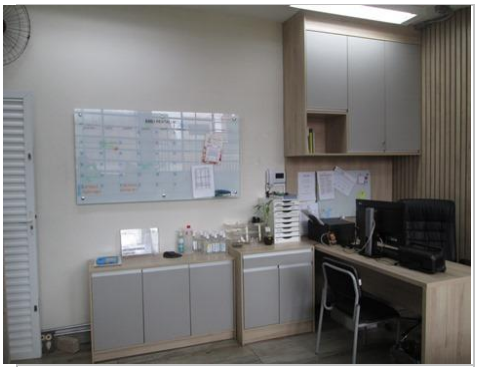
foto 15: SALA COORDENAÇÃO - TÉRREO - FISSURA NA PAREDE

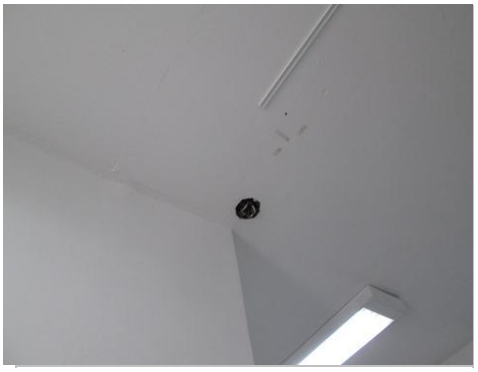
foto 21: CIRCULAÇÃO 1 - TÉRREO - FISSURA ENTRE PAREDE E TETO

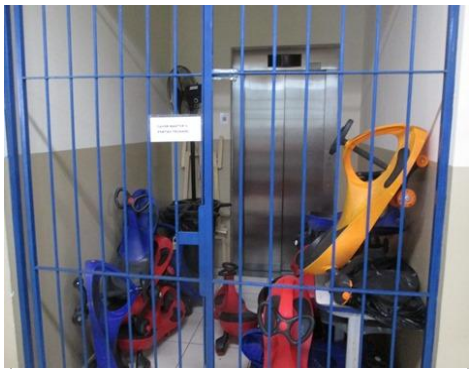
foto 31: CIRCULAÇÃO 3 - TÉRREO - FISSURA NA PAREDE

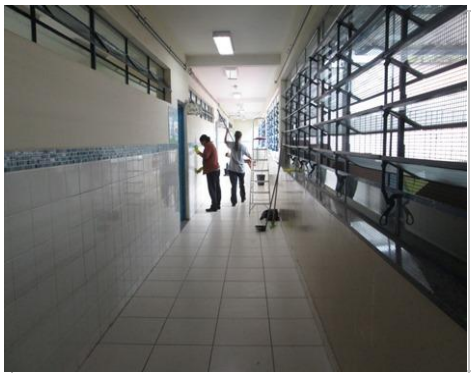
foto 63: CIRCULAÇÃO 4 - PAVIMENTO SUPERIOR
