FICHA 1 - LEVANTAMENTO CADASTRAL

Nome da Unidade:	EMEF PROF. FELÍCIO PAGLIUSO		
Sequencial (U.E):	86	**Código da Unidade:**	93556

ANEXO - RELATÓRIO FOTOGRÁFICO
EMEF PROF. FELÍCIO PAGLIUSO

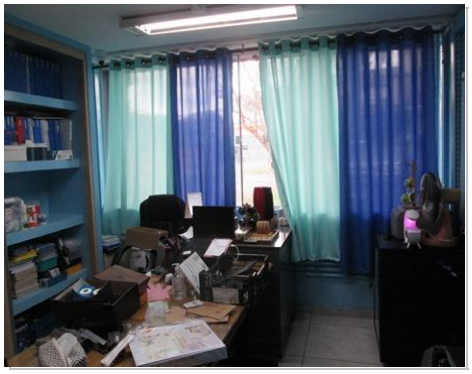
foto 10: DIREÇÃO - TÉRREO - FISSURA NO TETO

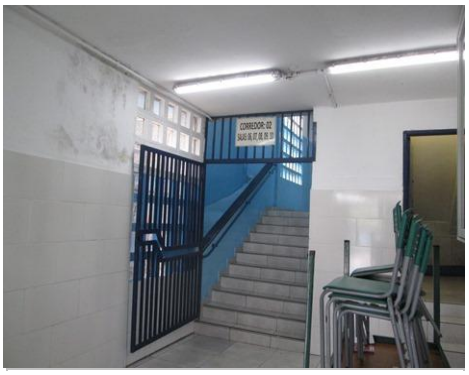
foto 29: CORREDOR 2 - TÉRREO - INFILTRAÇÃO NA PAREDE

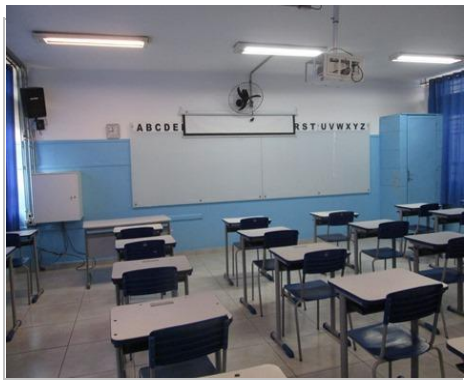
foto 74: SALA DE AULA 6 - PAVIMENTO
INTERMEDIÁRIO - FALTA GUARNIÇÃO NA PORTA

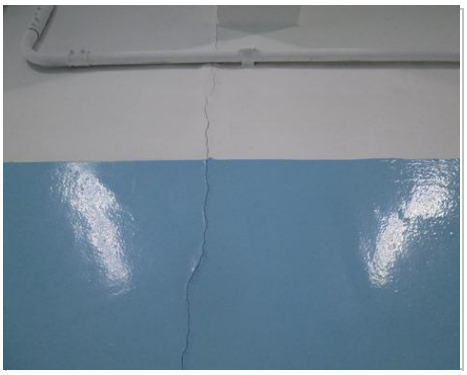
foto 112: CORREDOR 3 - PAVIMENTO SUPERIOR - FISSURA NA PAREDE

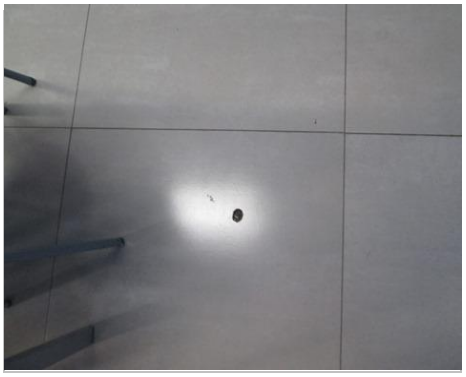
foto 118: SALA DE AULA 9 - ARTE - PAVIMENTO SUPERIOR - PISO DANIFICADO

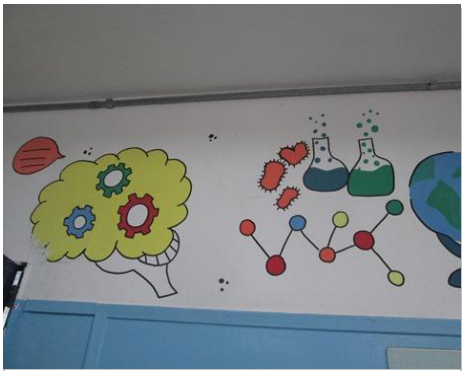
foto 120: SALA DE AULA 10 - INFORMÁTICA - PAVIMENTO SUPERIOR - FISSURA NA PAREDE

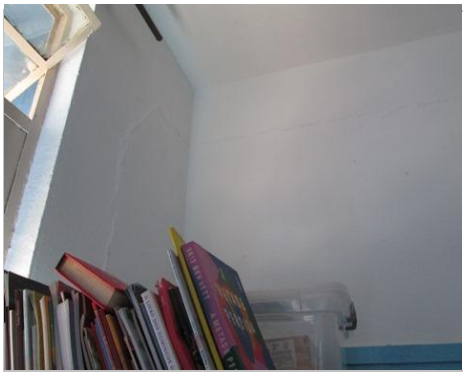
foto 125: 33-SALA DE AULA 23 - PAVIMENTO SUPERIOR - FISSURA NA PAREDE

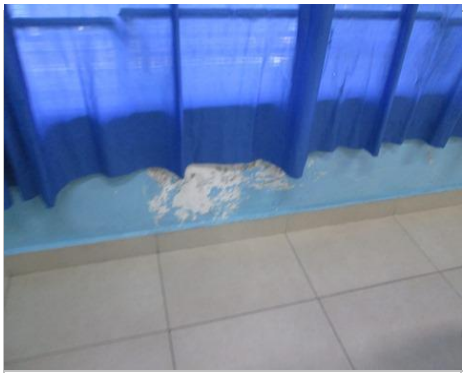
foto 131: SALA DE AULA 26 - PAVIMENTO SUPERIOR - PINTURA DA PAREDE DANIFICADA

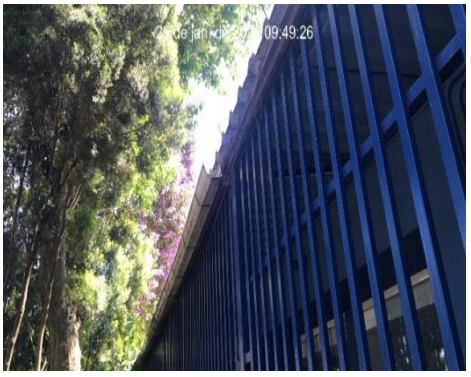
foto 142: BLOCO ADMINISTRATIVO. CALHA INTERROMPIDA
