FICHA 1 - LEVANTAMENTO CADASTRAL

Nome da Unidade:	EMEF ACLAMADO		
Sequencial (U.E):	88	**Código da Unidade:**	19509

FICHA 4 - DIAGNÓSTICO DE ASPECTOS DE INFRAESTRUTURA PREDIAL DAS UNIDADES ESCOLARES			
Item	**Descrição dos Itens Avaliados**	**Necessidade de Intervenção**	**Observações**

ANEXO - RELATÓRIO FOTOGRÁFICO
EMEF ACLAMADO

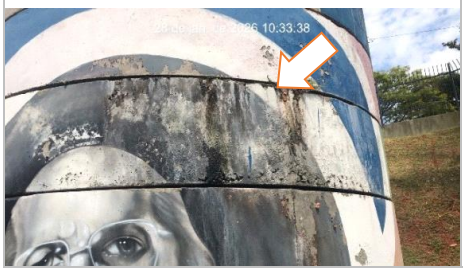
foto 12: ao redor da torre dágua, sinal de vazamento

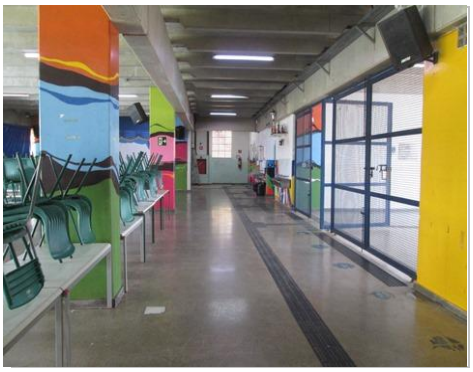
foto 17: CIRCULAÇÃO 2 - TÉRREO

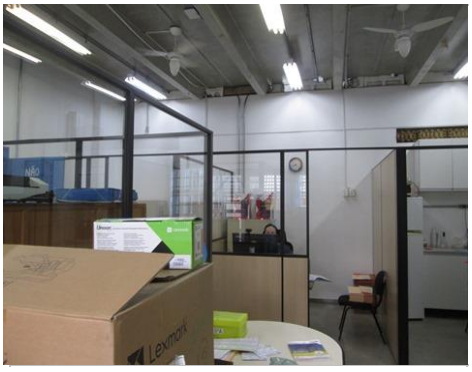
foto 20: CIRCULAÇÃO 3 - TÉRREO

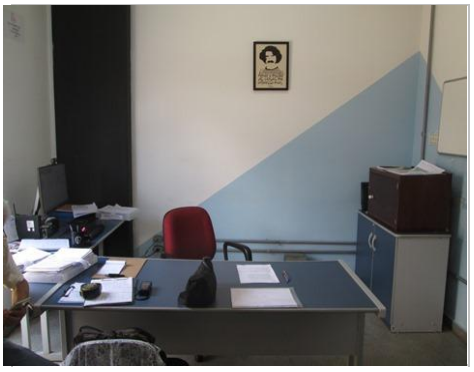
foto 21: SECRETARIA - TÉRREO
FECHAMENTO IMPROVISADO DO VÃO ENTRE AS SALAS E A CIRCULAÇÃO.

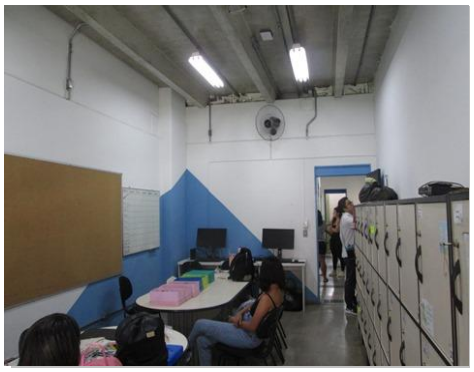
foto 26: SALA DOS PROFESSORES - TÉRREO
FECHAMENTO IMPROVISADO DO VÃO ENTRE AS SALAS E A CIRCULAÇÃO.

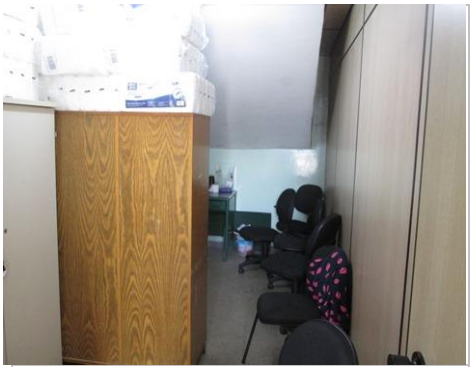
foto 27: CIRCULAÇÃO 4 - TÉRREO - FALTA INSTALAÇÃO DE ESPELHO NA CAIXA DE PASSAGEM

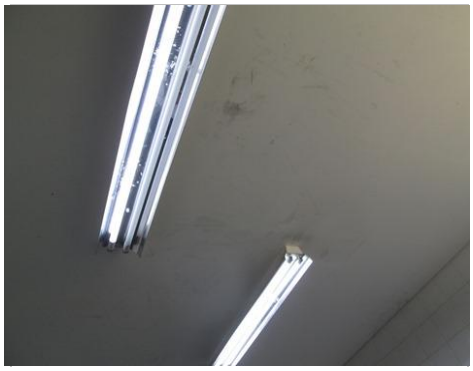
foto 56: SANITÁRIO ALUNO MASCULINO 2 - TÉRREO - MANCHA DE INFILTRAÇÃO NO TETO

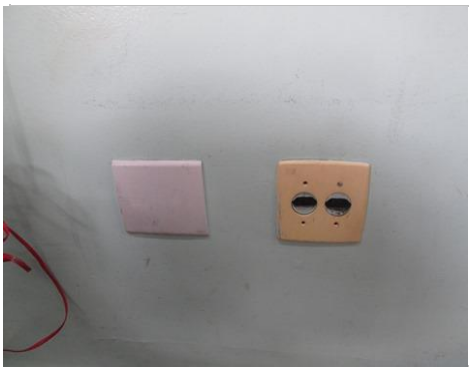
foto 73: SALA DE AULA 2 - 1º PAVIMENTO - TOMADA DANIFICADA

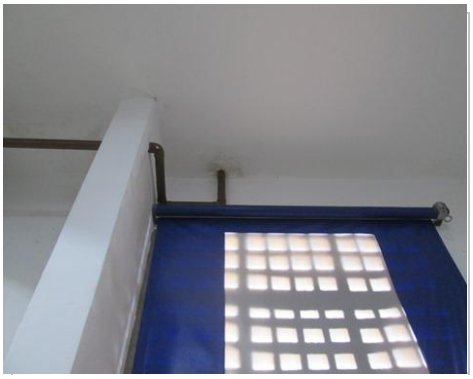
foto 104: CIRCULAÇÃO 14 - 2º PAVIMENTO - MANCHA DE INFILTRAÇÃO

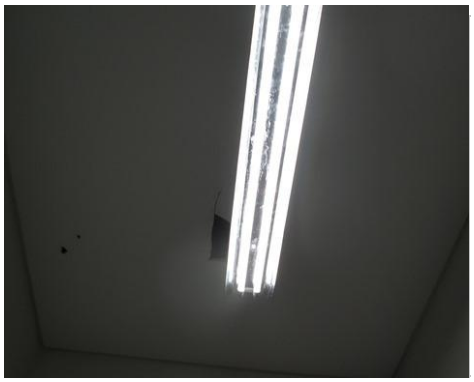
foto 107: DEPÓSITO 4 - 2º PAVIMENTO - FORRO DANIFICADO
