FICHA 1 - LEVANTAMENTO CADASTRAL

Nome da Unidade:	EMEF COELHO NETO		
Sequencial (U.E):	89	**Código da Unidade:**	93572

FICHA 4 - DIAGNÓSTICO DE ASPECTOS DE INFRAESTRUTURA PREDIAL DAS UNIDADES ESCOLARES			
Item	**Descrição dos Itens Avaliados**	**Necessidade de Intervenção**	**Observações**

ANEXO - RELATÓRIO FOTOGRÁFICO
EMEF COELHO NETO

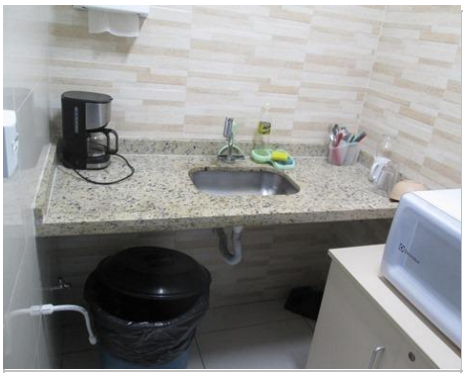
foto 15: COPA FUNCIONÁRIOS 1 - TÉRREO

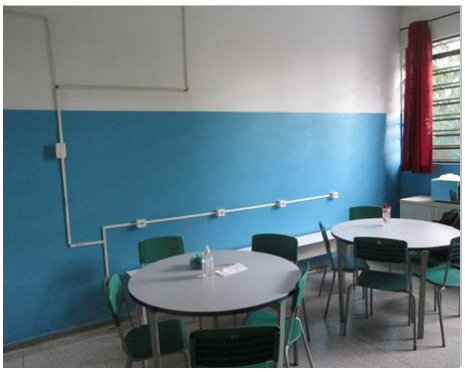
foto 34: COPA FUNCIONÁRIOS 2 - 1º PAVIMENTO - UTILIZAÇÃO DE CANALETAS EM PVC

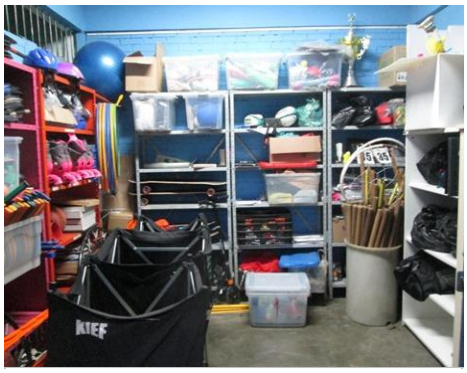
foto 43: DEPÓSITO ED. FÍSICA - 1º PAVIMENTO

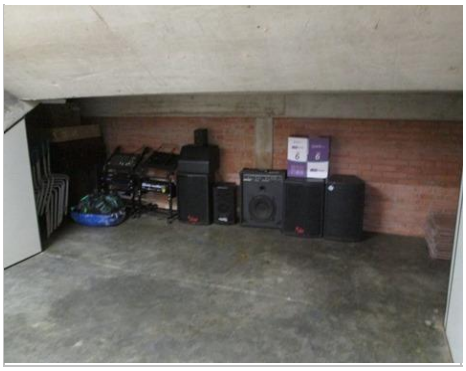
foto 45: DEPÓSITO SOB ESCADA 2- 1º PAVIMENTO

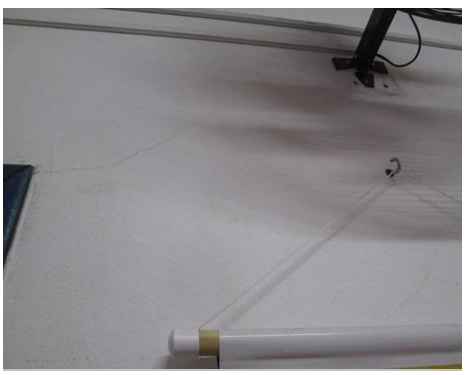
foto 70: SALA DE APOIO PEDAGÓGICO - 1º PAVIMENTO - FISSURA NA PAREDE

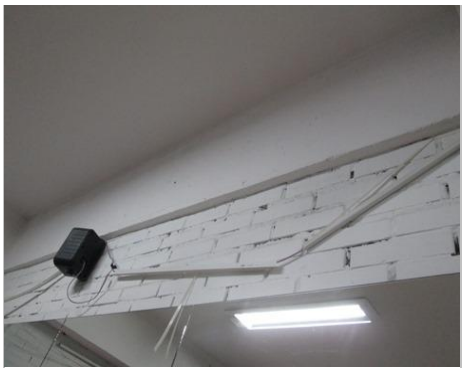
foto 84: SALA MULTIUSO -1º PAVIMENTO - CANALETA EM PVC

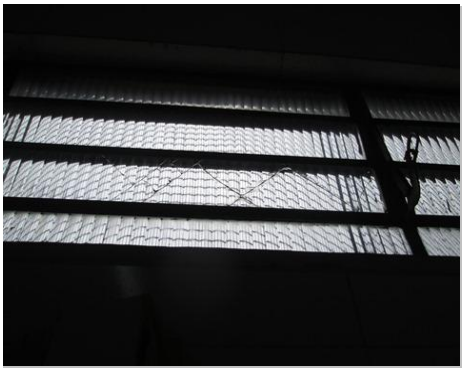
foto 98: VESTIÁRIO FUNCIONÁRIO 2 - 1º PAVIMENTO - VIDRO QUEBRADO

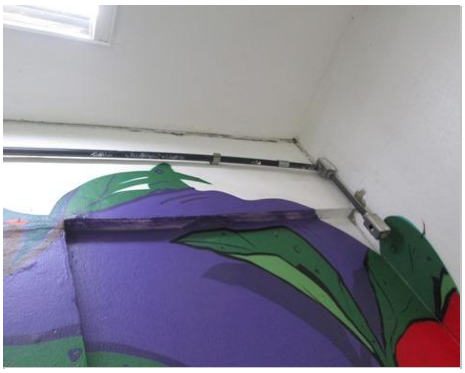
foto 120: CIRCULAÇÃO 6 - 2º PAVIMENTO - JUNTA DE DILATAÇÃO DANIFICADA

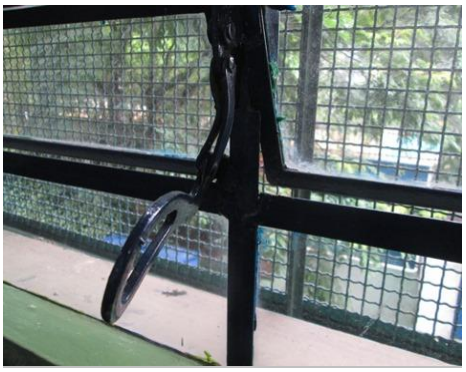
foto 138: SALA DE AULA 1 - LABORATÓRIO DE CIÊNCIA - 2º PAVIMENTO - JANELA DANIFICADA

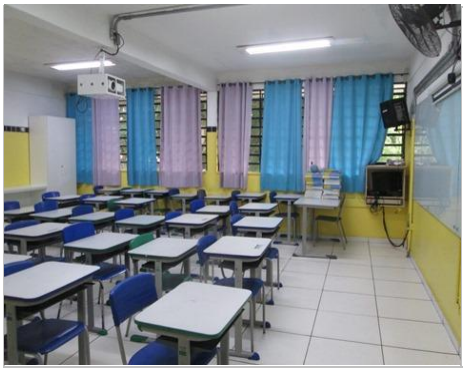
foto 144: SALA DE AULA 3 - 2º PAVIMENTO - ESPELHO DANIFICADO E FIAÇÃO EXPOSTA

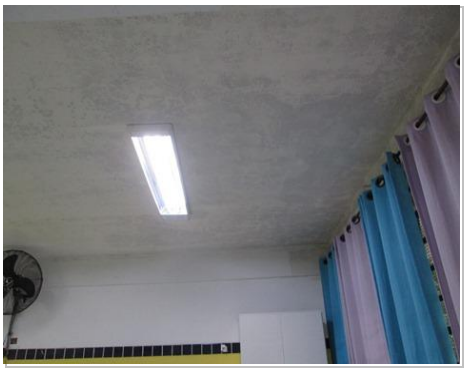
foto 146: SALA DE AULA 4 - 2º PAVIMENTO - MANCHA DE INFILTRAÇÃO NO TETO

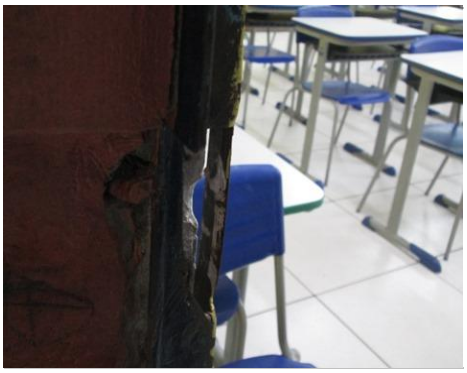
foto 149: SALA DE AULA 5 - 2º PAVIMENTO - BATENTE DANIFICADO

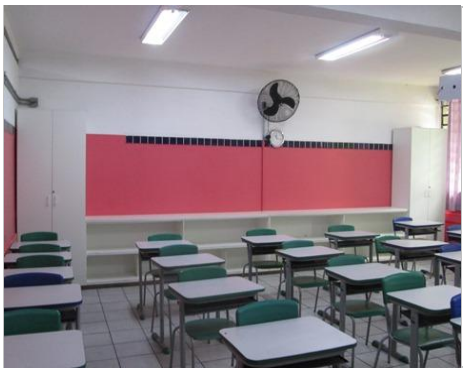
foto 160: SALA DE AULA 8 - 2º PAVIMENTO - JUNTA DE DILATAÇÃO DANIFICADA

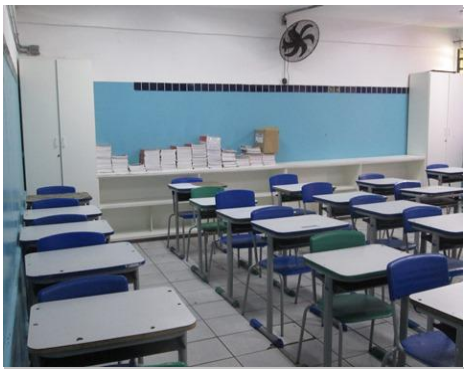
foto 164: SALA DE AULA 10 - 2º PAVIMENTO - FISSURA NA PAREDE

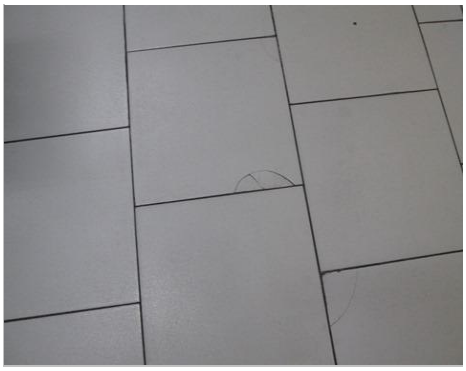
Sala de Aula 13 - 2º Pav	7,05	7,05	3,10	49,70	Alvenaria	Cerâmico	Pintura sobre massa	Não	**3**	Piso danificado. Trinca na parede, azulejo descolando.		
Sala de Aula 14 - 2º Pav	7,05	7,05	3,10	49,70	Alvenaria	Cerâmico	Pintura sobre massa	Não	**2**	Trinca na parede.		
Sala de Leitura - 2º Pav	5,80	14,58	3,10	84,56	Alvenaria / Divisória	Granilite	Pintura sobre massa / divisória	Não	**1**	Fissura na parede.		
Laboratório de Educação Digital - 2º Pav	7,05	7,05	3,10	49,70	Alvenaria	Cerâmico	Pintura sobre massa	Não	**0**			
Sanitários										**Informações Complementares**		
Ambiente	Comprimento (m)	Largura (m)	Pé Direito (m)	Área (m²)	Revestimento de Piso	Revestimento de Parede	Possui Forro? Se sim, qual tipo?	Observações	Nível de Comprometimento do Ambiente	Quant. Vasos Sanitários	Quant. Cubas e trocadores	Quant. Chuveiros
Sanitário Funcionários Unissex - Térreo	2,08	1,46	2,50	3,04	Cerâmico	Azulejo	Sim. Forro de gesso		**0**	1	1	0

foto 173: SALA DE AULA 13 - 2º PAVIMENTO - PISO DANIFICADO

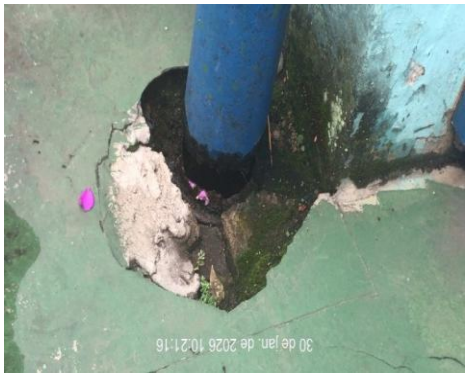
foto 206: DESCIDA AP CORROÍDO DA ESCOLA
