FICHA 1 - LEVANTAMENTO CADASTRAL

Nome da Unidade:	EMEF PARQUE BOA ESPERANÇA II		
Sequencial (U.E):	90	**Código da Unidade:**	19408

FICHA 4 - DIAGNÓSTICO DE ASPECTOS DE INFRAESTRUTURA PREDIAL DAS UNIDADES ESCOLARES			
Item	**Descrição dos Itens Avaliados**	**Necessidade de Intervenção**	**Observações**

ANEXO - RELATÓRIO FOTOGRÁFICO
EMEF PARQUE BOA ESPERANÇA II

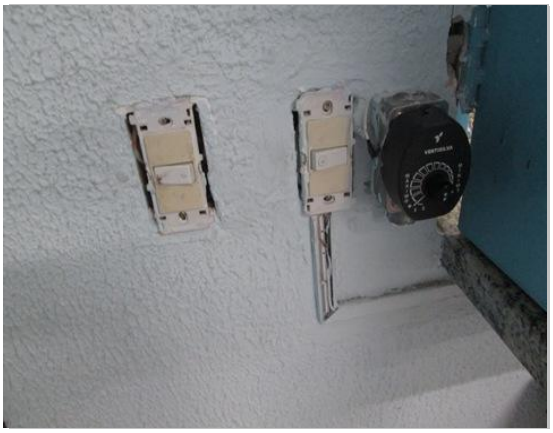
foto 06: SECRETARIA - TÉRREO - FALTA ESPELHO NO INTERRUPTOR

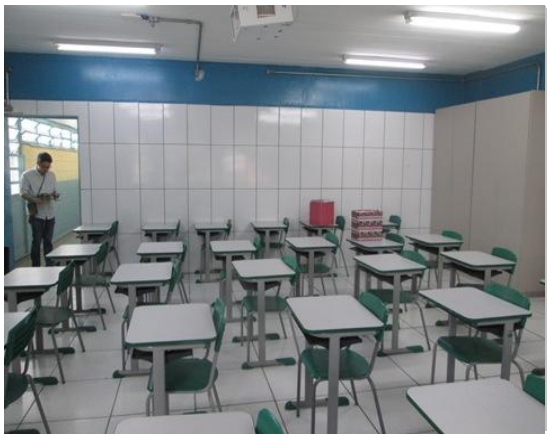
foto 59: SALA DE AULA 8 - 1º PAVIMENTO - TOMADA EXTERNA COM CANALETA DE PVC

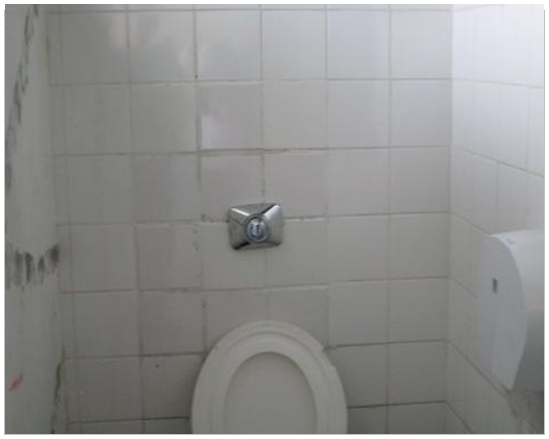
foto 69: SANITÁRIO ALUNO MASCULINO - 1º PAVIMENTO - AZULEJO DANIFICADO

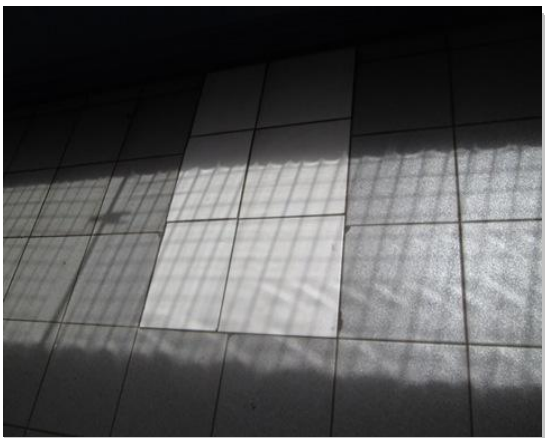
foto 88: VARANDA 2 - 2º PAVIMENTO - PISO COM COLORAÇÃO DIFERENTE

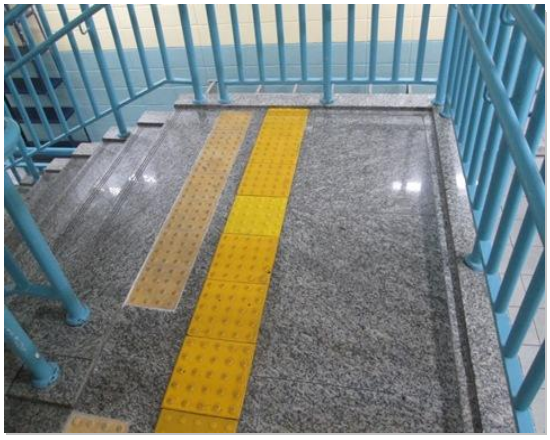
foto 112: ESCADARIA - PISO TÁTIL NÃO ATENDE A NORMA

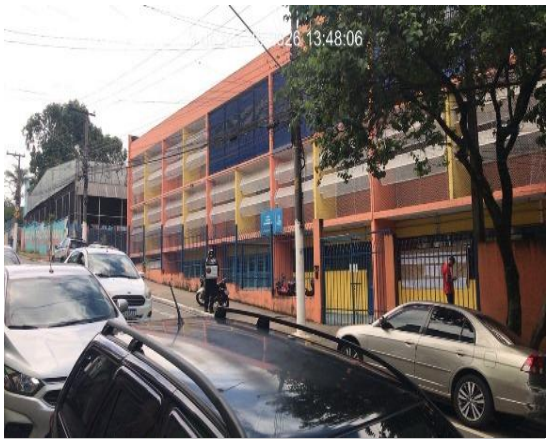
1.8	Esquadrias: verificar se há problemas nas esquadrias, tais como falta de peças, corrosão, vidros quebrados e dificuldade de manuseio	SIM	Comprometimento da funcionalidade das esquadrias, com dificuldade de abertura e fechamento; necessidade de solução para os brises e telas de proteção das janelas que se tornou ninho de pombo

foto 117: BRISE - RELATO DA DIRETORA QUE HÁ ACÚMULO ACÚMULO DE POMBOS NO BRISE
